RAPPORT D'ESSAIS DE LABORATOIRE

Dossier n° : 26DTL0184	**Date rapport :** 04/03/2026
Réf. Envoi : 26DTL0184-I001	**N° Chantier :**

Polytech - Clermont Frd

Auscultation par carottage

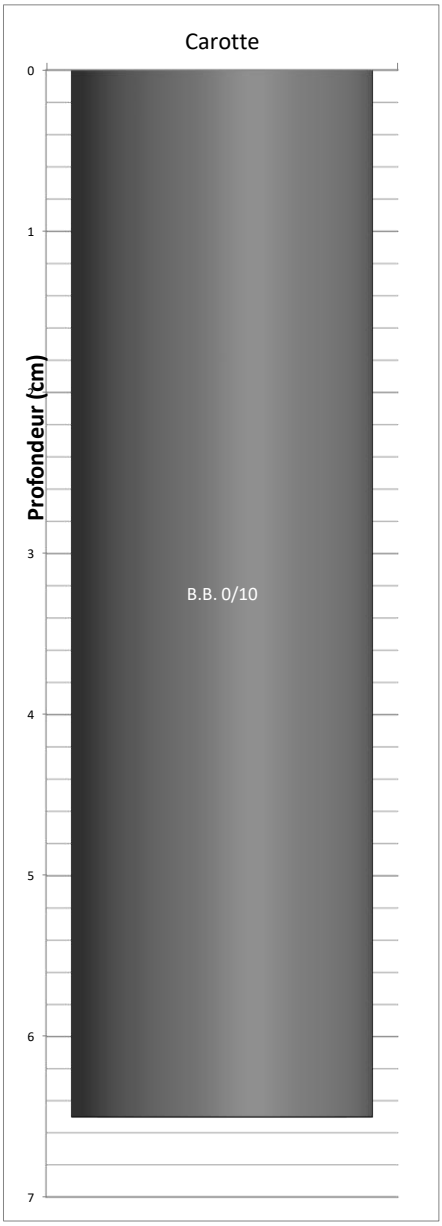
CAROTTE N° 1 Voir plan

Défaut à proximité: Fissures

Type	Caractéristiques matériaux (Granularité, Nature des matériaux, etc.)	Epaisseur (cm)	Qualité de la carotte	Qualité de la paroi	Interface
B.B.	0/10	6,5	Saine	Lisse	
G.N.T.	0/31,5

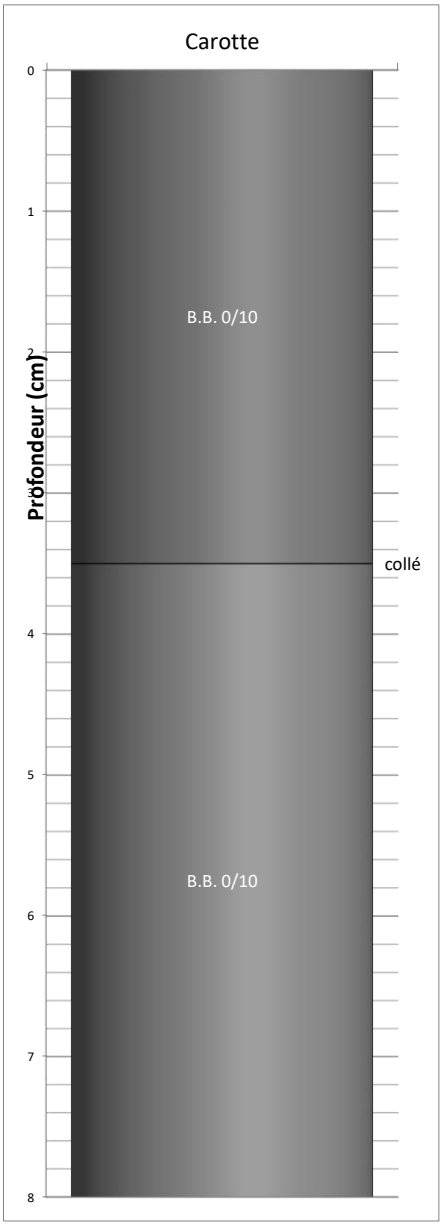
CAROTTE N° 2 Voir plan

Défaut à proximité: Fissures

Type	Caractéristiques matériaux (Granularité, Nature des matériaux, etc.)	Epaisseur (cm)	Qualité de la carotte	Qualité de la paroi	Interface
B.B.	0/10	3,5	Saine	Lisse	collé
B.B.	0/10	4,5	Saine	Lisse	
G.N.T.	0/31,5

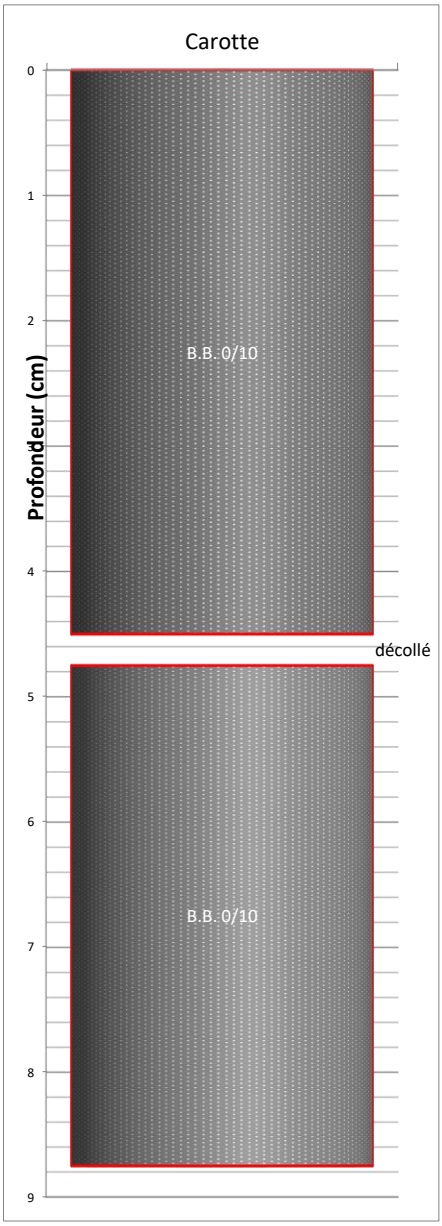
CAROTTE N° 3 Voir plan

Défaut à proximité: RAS

Type	Caractéristiques matériaux (Granularité, Nature des matériaux, etc.)	Epaisseur (cm)	Qualité de la carotte	Qualité de la paroi	Interface
B.B.	0/10	4,5	Médiocre	Granulats arrachés	décollé
B.B.	0/10	4	Médiocre	Granulats arrachés	
G.N.T.	0/31,5

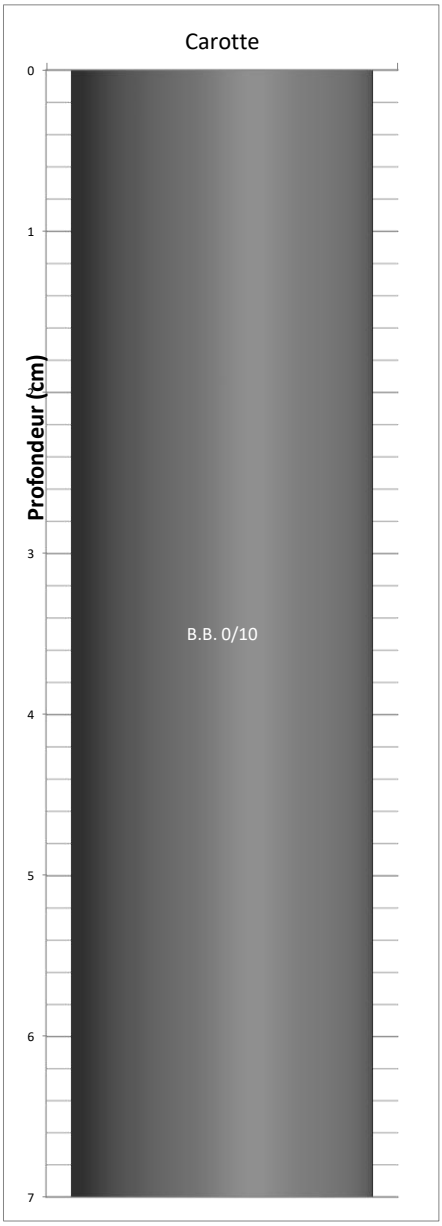
CAROTTE N° 4 Voir plan

Défaut à proximité: RAS

Type	Caractéristiques matériaux (Granularité, Nature des matériaux, etc.)	Epaisseur (cm)	Qualité de la carotte	Qualité de la paroi	Interface
B.B.	0/10	7	Saine	Lisse	
G.N.T.	0/31,5

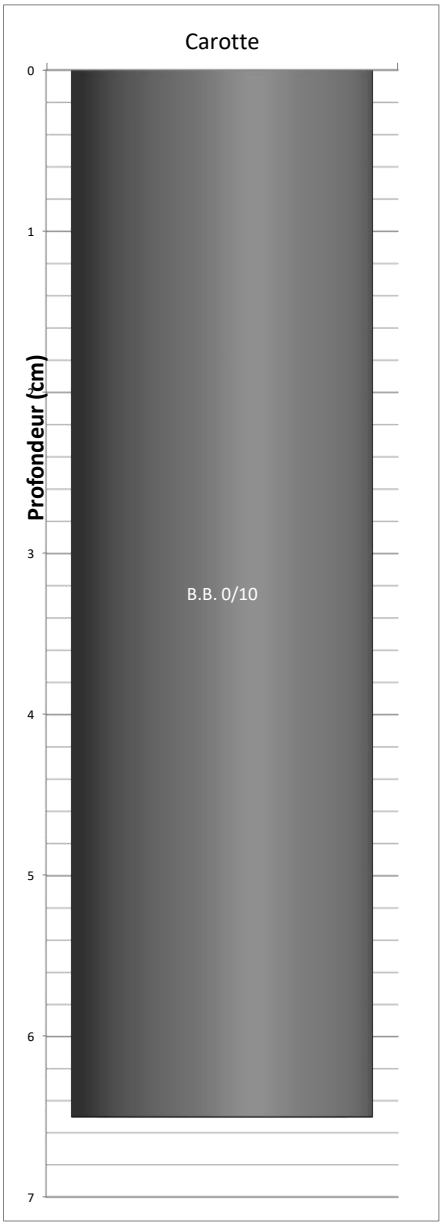
CAROTTE N° 5 Voir plan

Défaut à proximité: RAS

Type	Caractéristiques matériaux (Granularité, Nature des matériaux, etc.)	Epaisseur (cm)	Qualité de la carotte	Qualité de la paroi	Interface
B.B.	0/10	6,5	Saine	Lisse	
G.N.T.	0/31,5

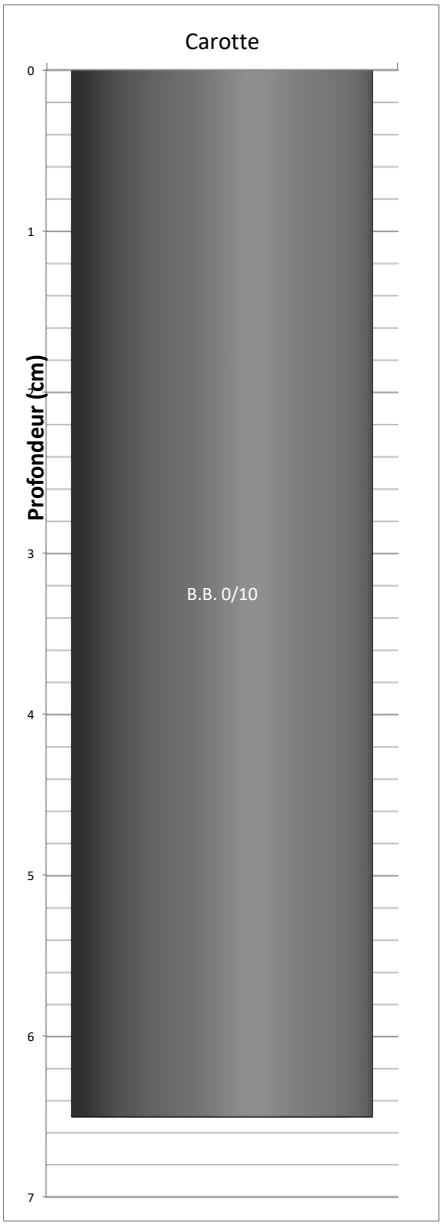
CAROTTE N° 6 Voir plan

Défaut à proximité: RAS

Type	Caractéristiques matériaux (Granularité, Nature des matériaux, etc.)	Epaisseur (cm)	Qualité de la carotte	Qualité de la paroi	Interface
B.B.	0/10	6,5	Saine	Lisse	
G.N.T.	0/31,5
