Résumé de l'expertise n° IBA/2101/0584-B4

Localisation du ou des bâtiments :
Adresse : ..... **BASE AERIENNE 118 (BA118)**
Avenue du Colonnel Rozanoff
Projet COGA
Commune : ..... **40000 MONT-DE-MARSAN**

Pré-Rapport du 12/05/2021 de la mission de repérage des matériaux et produits contenant de l'amiante dans les immeubles bâtis avant démolition (Listes C de l'annexe 13-9 du Code de la Santé publique)

Numéro de dossier : IBA/2101/0584-B4
Date du repérage : 11 et 30,31/03/2021

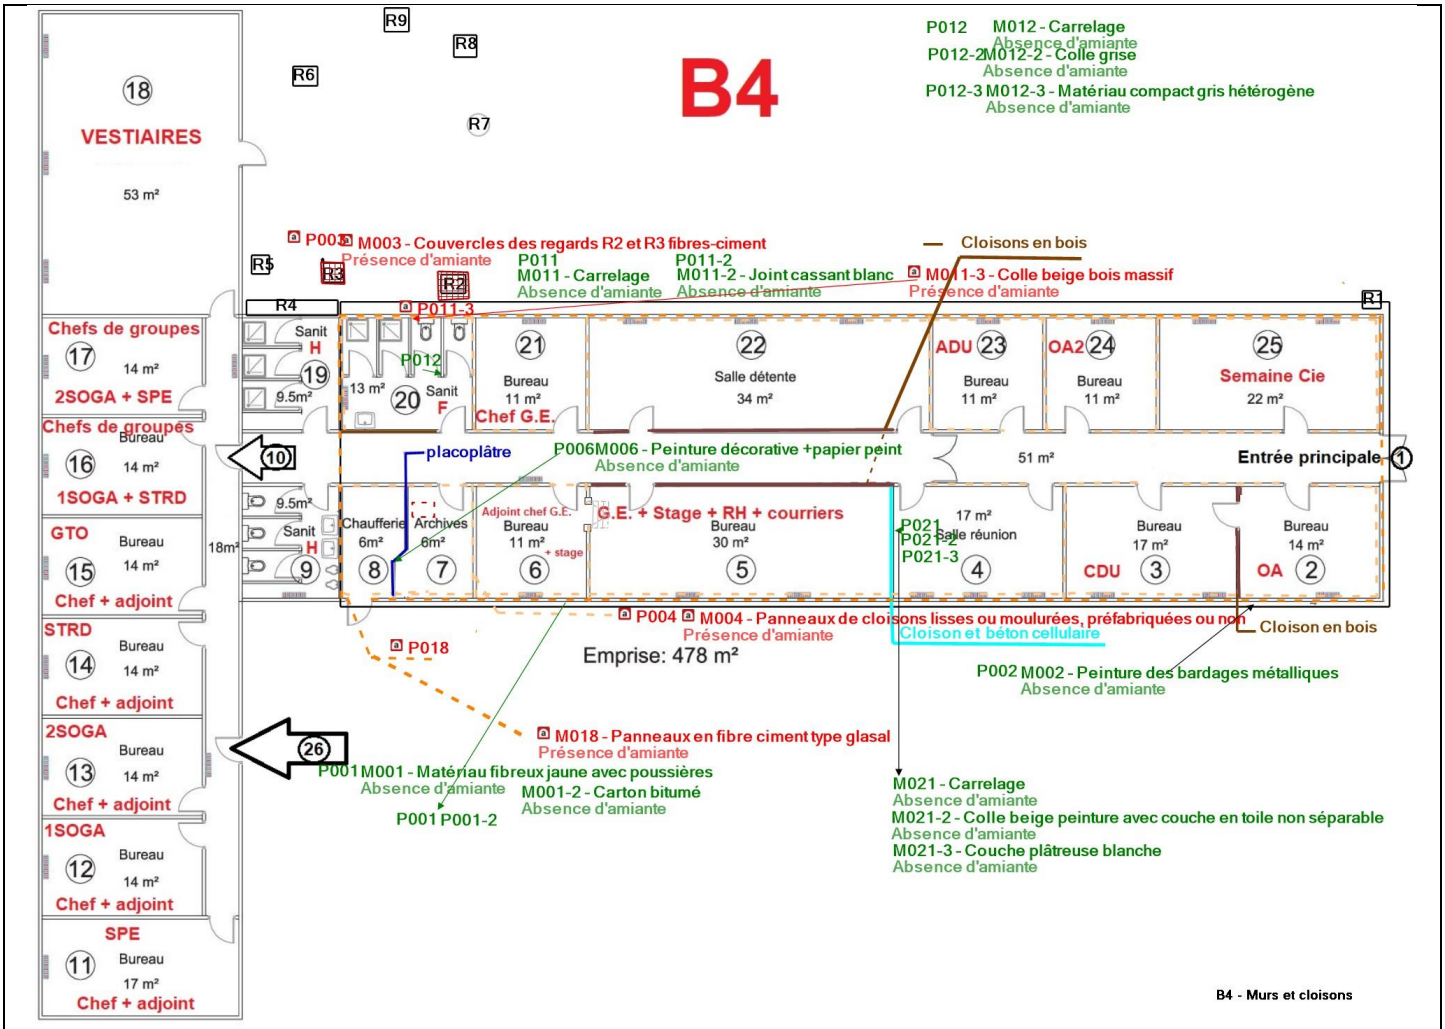
Planche (croquis) de repérage technique effectué par le cabinet : IBA (Inspection Bâtiment Atlantique), auteur : RABEAU VIRGINIE
Dossier n° IBA/2101/0584-B4 du 11 et 30,31/03/2021
Adresse du bien : BASE AERIENNE 118 (BA118)
Avenue du Colonnel Rozanoff
Projet COGA (Non communiqué) 40000 MONT-DE-MARSAN

Planche (croquis plafond et autres) de repérage technique effectué par le cabinet : IBA (Inspection Bâtiment Atlantique), auteur : RABEAU VIRGINIE
Dossier n° IBA/2101/0584-B4 du 11 et 30,31/03/2021
Adresse du bien : BASE AERIENNE 118 (BA118)
Avenue du Colonnel Rozanoff
Projet COGA (Non communiqué) 40000 MONT-DE-MARSAN

Planche (croquis sols) de repérage technique effectué par le cabinet : IBA (Inspection Bâtiment Atlantique), auteur : RABEAU VIRGINIE
Dossier n° IBA/2101/0584-B4 du 11 et 30,31/03/2021
Adresse du bien : BASE AERIENNE 118 (BA118)
Avenue du Colonnel Rozanoff
Projet COGA (Non communiqué) 40000 MONT-DE-MARSAN
