I.B.A
Inspection Bâtiment Atlantique

Pré-Rapport du 12/05/2021 de la mission de repérage des matériaux et produits contenant de l'amiante dans les immeubles bâtis avant démolition (Listes C de l'annexe 13-9 du Code de la Santé publique)

Numéro de dossier : IBA/2101/0584-B4
Date du repérage : 11 et 30,31/03/2021

Immeuble bâti visité	
Adresse	Rue : ..... **BASE AERIENNE 118 (BA118)** **Avenue du Colonnel Rozanoff** **Projet COGA** Bât., escalier, niveau, appartement n°, lot n°: **B4 Lot numéro Non communiqué,** Code postal, ville : . **40000 MONT-DE-MARSAN**
Périmètre de repérage :	**Zone travaux projet COGA** **Demolitions des Bâtiment, B4=0035= Investigations A .** **Relevé par carottage des dalles béton si possible ensemble des bâtiments.**
Type de logement : ..... **Bureaux et locaux techniques** Fonction principale du bâtiment : ..... **Bureaux** Date de construction : ..... **< 1997**

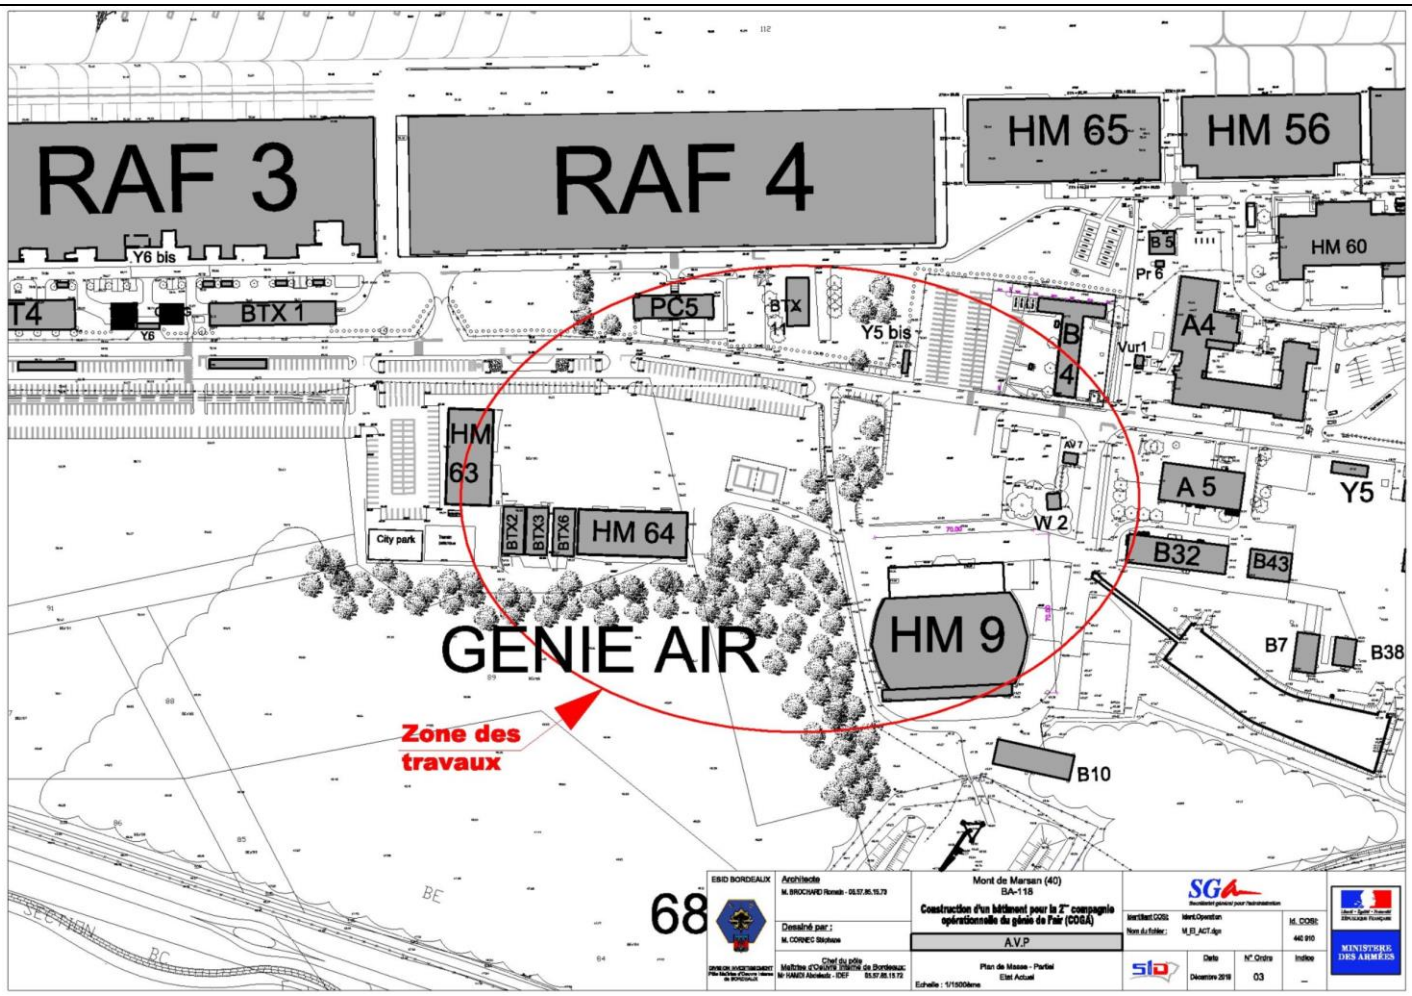
7.1 - Annexe - Schéma de repérage

Planche (croquis) de repérage technique effectué par le cabinet : IBA (Inspection Bâtiment Atlantique), auteur : RABEAU VIRGINIE
Dossier n° IBA/2101/0584-B4 du 11 et 30,31/03/2021
Adresse du bien : BASE AERIENNE 118 (BA118)
Avenue du Colonnel Rozanoff
Projet COGA (Non communiqué) 40000 MONT-DE-MARSAN

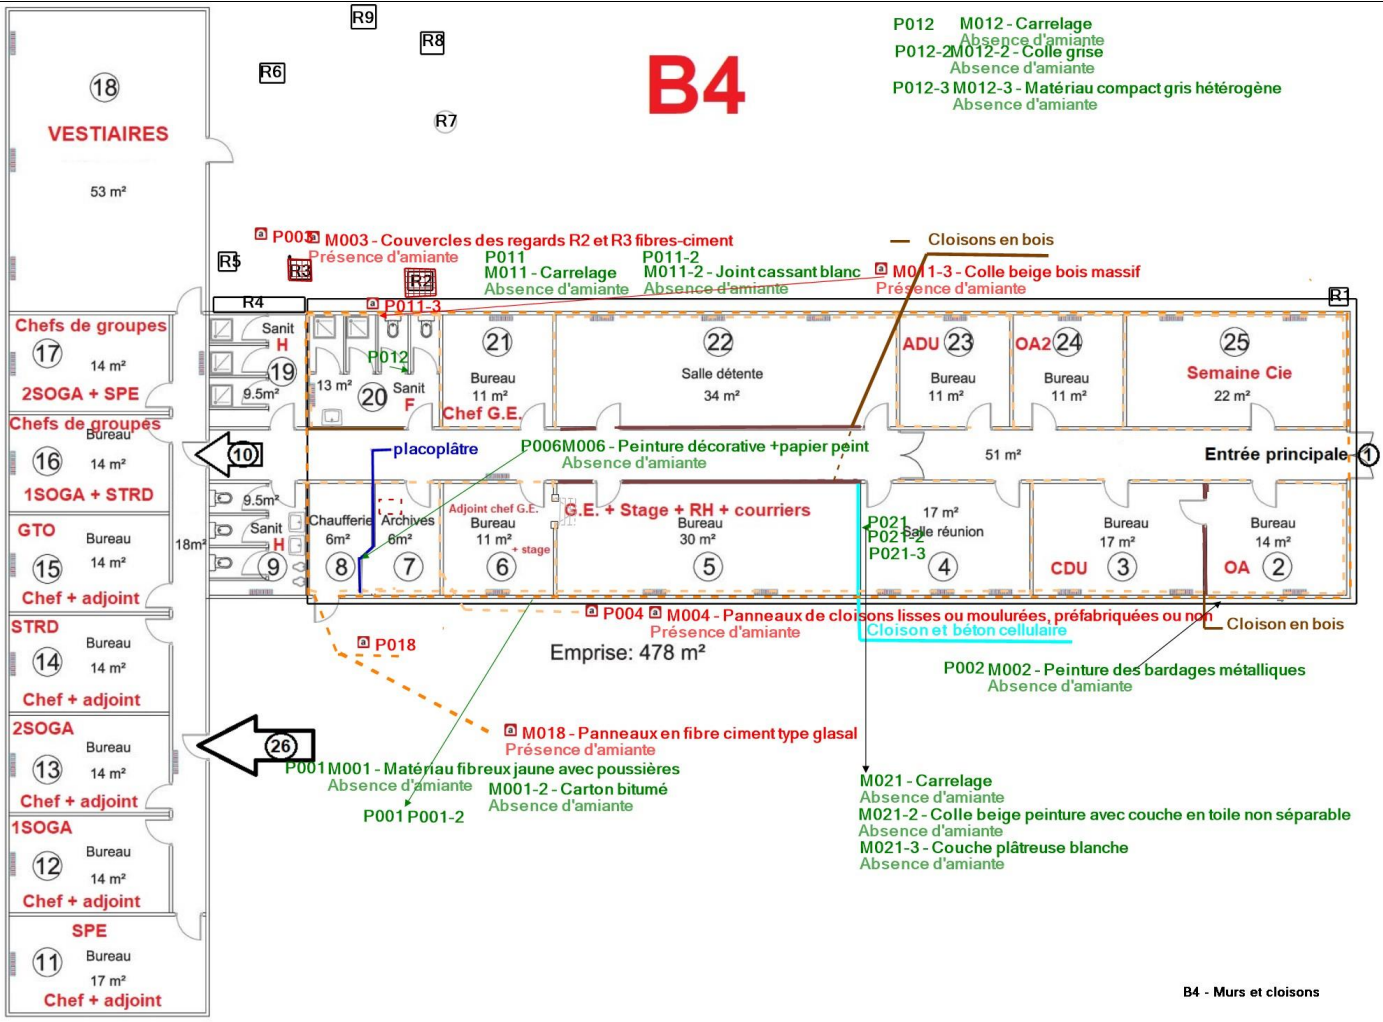
Planche (croquis) de repérage technique effectué par le cabinet : IBA (Inspection Bâtiment Atlantique), auteur : RABEAU VIRGINIE
Dossier n° IBA/2101/0584-B4 du 11 et 30,31/03/2021
Adresse du bien : BASE AERIENNE 118 (BA118)
Avenue du Colonnel Rozanoff
Projet COGA (Non communiqué) 40000 MONT-DE-MARSAN

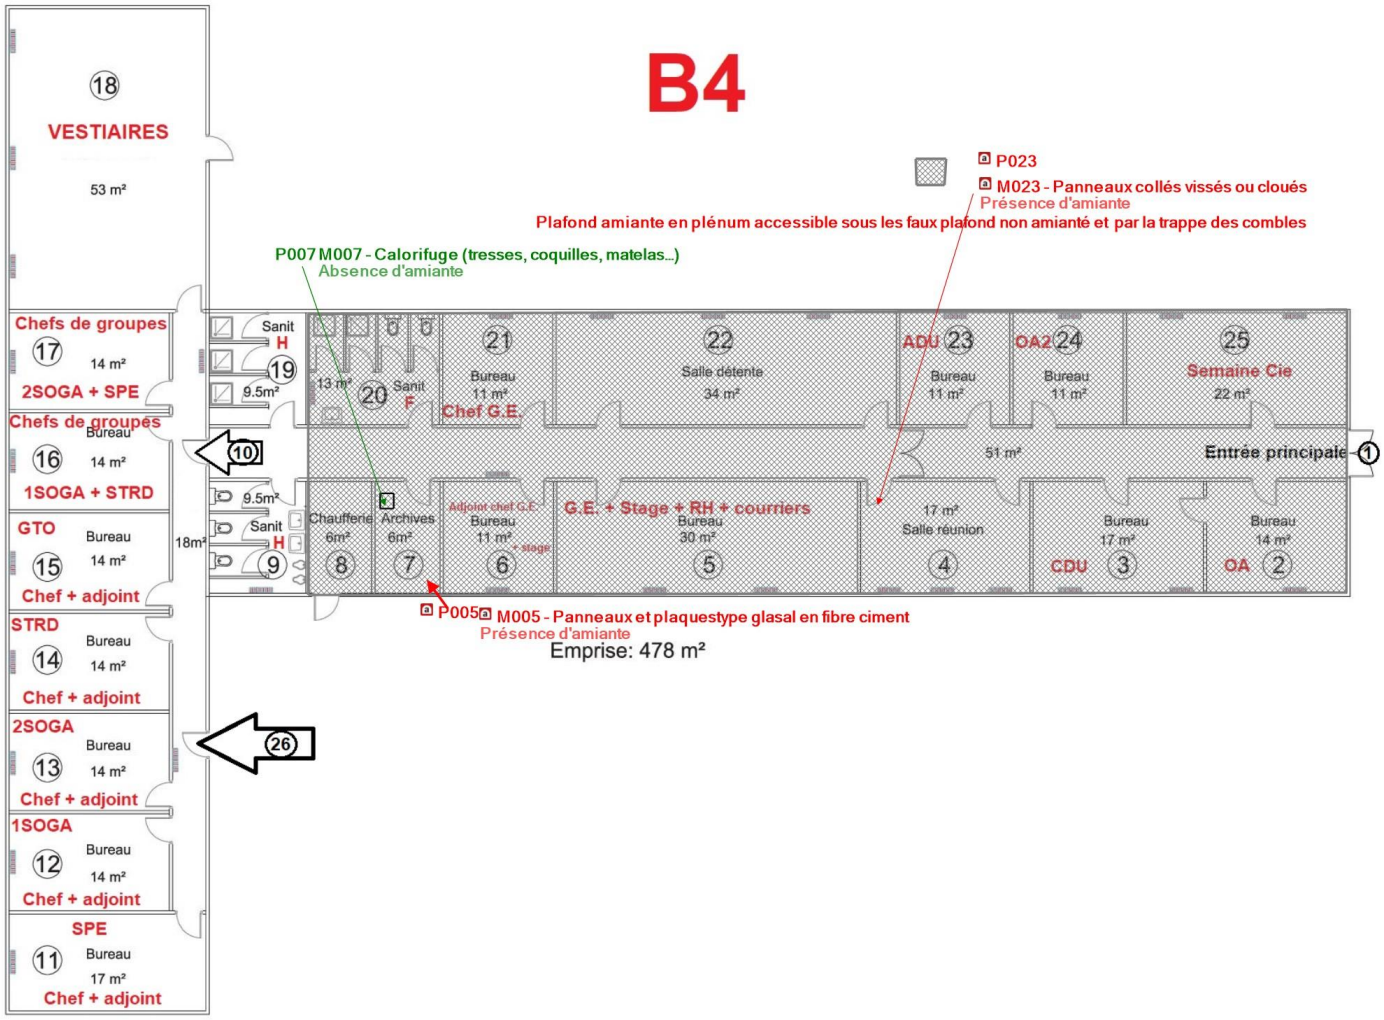
Planche (croquis plafond et autres) de repérage technique effectué par le cabinet : IBA (Inspection Bâtiment Atlantique), auteur : RABEAU VIRGINIE
Dossier n° IBA/2101/0584-B4 du 11 et 30,31/03/2021
Adresse du bien : BASE AERIENNE 118 (BA118)
Avenue du Colonnel Rozanoff
Projet COGA (Non communiqué) 40000 MONT-DE-MARSAN

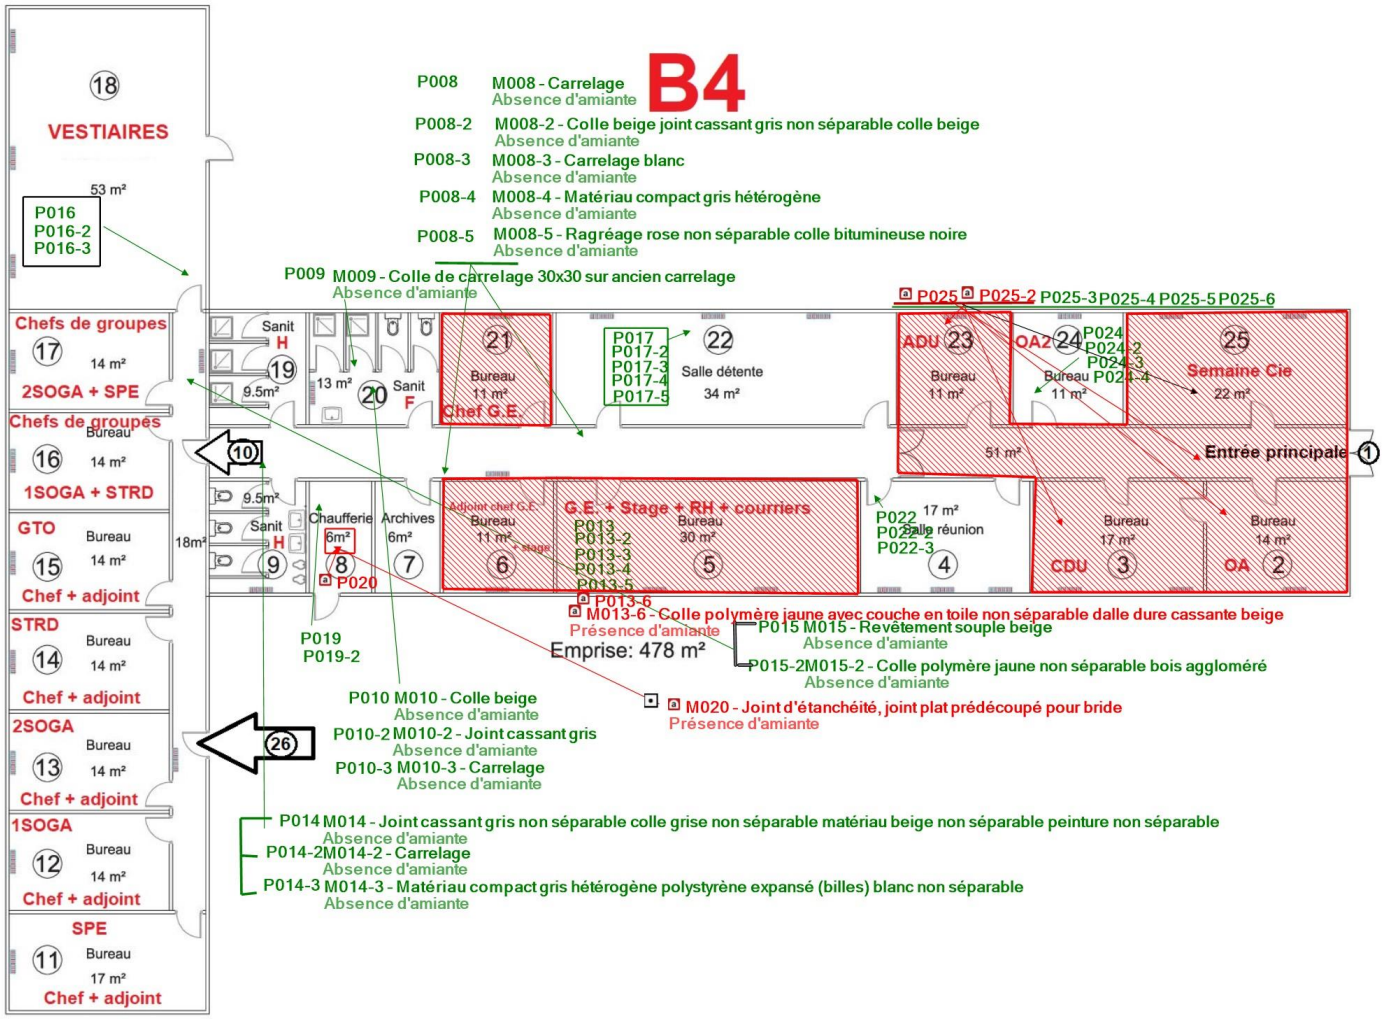
Planche (croquis sols) de repérage technique effectué par le cabinet : IBA (Inspection Bâtiment Atlantique), auteur : RABEAU VIRGINIE
Dossier n° IBA/2101/0584-B4 du 11 et 30,31/03/2021
Adresse du bien : BASE AERIENNE 118 (BA118)
Avenue du Colonnel Rozanoff
Projet COGA (Non communiqué) 40000 MONT-DE-MARSAN

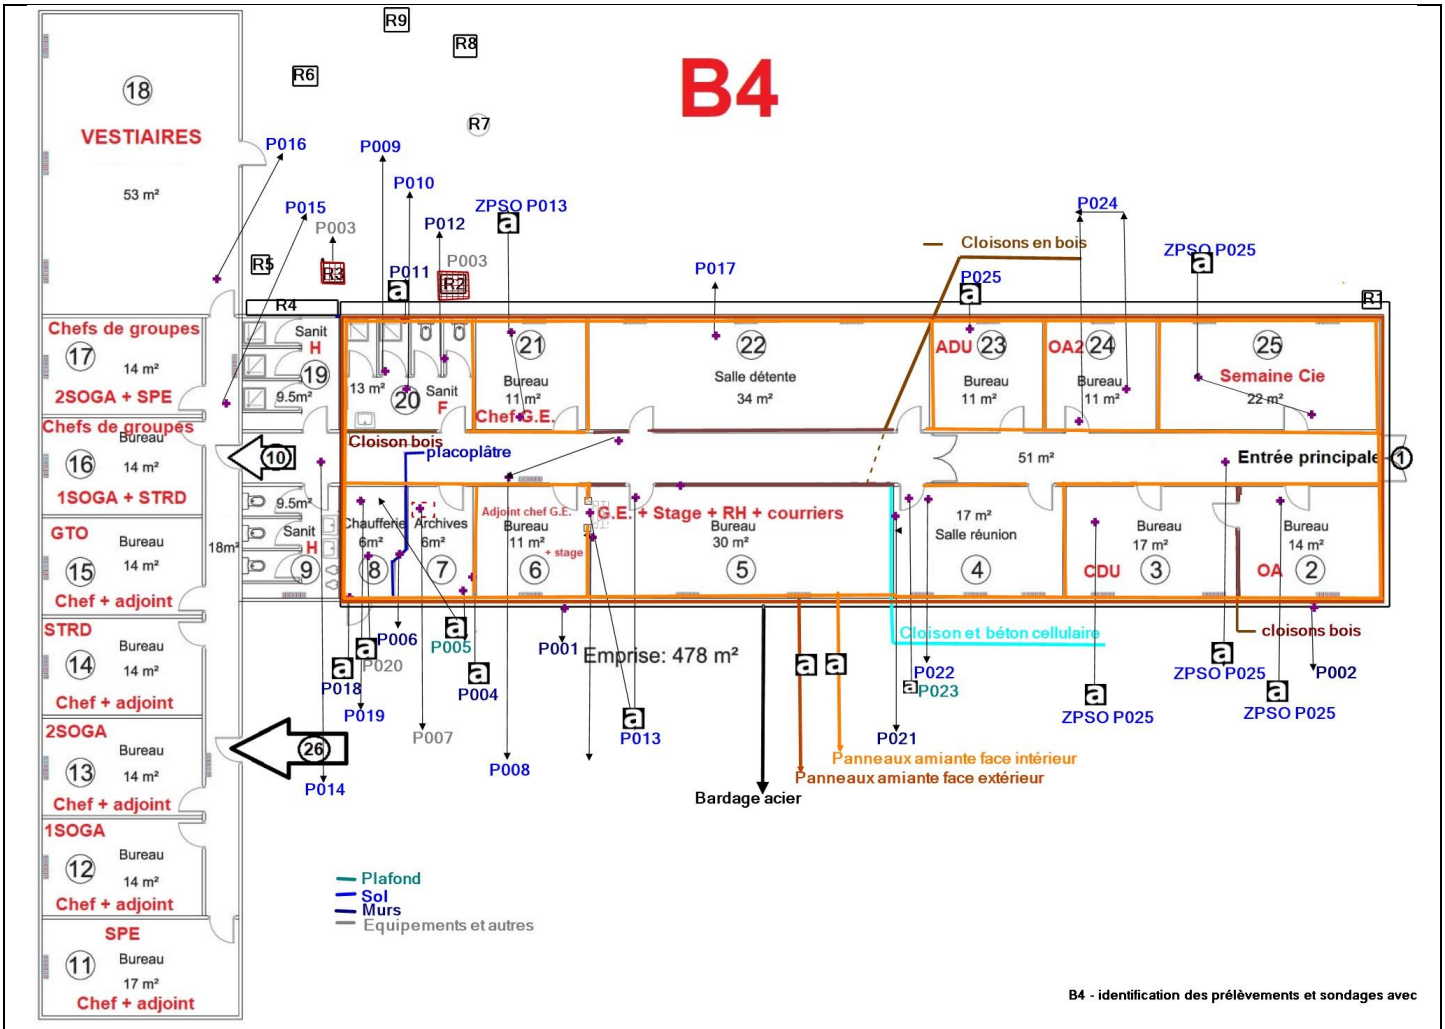
Planche (croquis) de repérage technique effectué par le cabinet : IBA (Inspection Bâtiment Atlantique), auteur : RABEAU VIRGINIE
Dossier n° IBA/2101/0584-B4 du 11 et 30,31/03/2021
Adresse du bien : BASE AERIENNE 118 (BA118)
Avenue du Colonnel Rozanoff
Projet COGA (Non communiqué) 40000 MONT-DE-MARSAN
