Résumé de l'expertise n° IBA/2101//0584-BTX3

Localisation du ou des bâtiments :
Adresse :..... **BASE AERIENNE 118 (BA118)**
Avenue du Colonnel Rozanoff
Projet COGA
Commune :..... **40000 MONT-DE-MARSAN**

Rapport de mission de repérage des matériaux et produits contenant de l'amiante dans les immeubles bâtis avant réalisation de travaux

Numéro de dossier : IBA/2101//0584-BTX3
Date du repérage : 10/03/2021

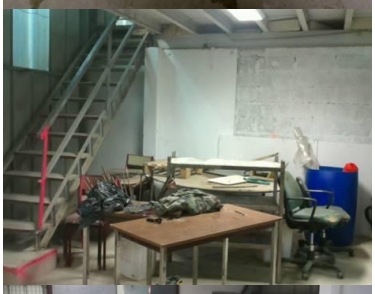
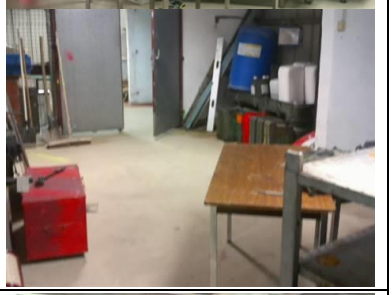
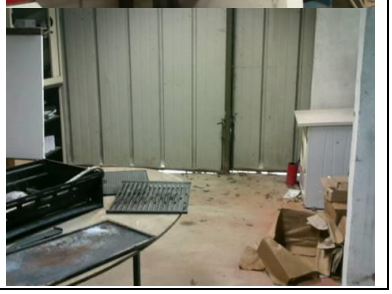
Localisation	Description	Photo
Zone 61/bât BTX3/RDC - Hangar	Sol : Béton Mur A, B, C, D : Bardage acier Plafond : Bac acier Structure : Métal Porte 1 A : Métal et Peinture Porte 2 C : Métal et Peinture Porte 3 A : Métal et Peinture	 
Zone 61/bât BTX3/RDC - Salle de repos	Plinthes : Carrelages Sol : béton et Carrelage Mur A, B, C, D : Parpaing, enduit ciment et peinture Plafond : lambris pvc Mur coin cuisine C, D, E : Parpaing, enduit ciment et Faïences Fenêtre plexi A : Bois Porte A : Métal et peinture Plinthes : Carrelages
