Résumé de l'expertise n° IBA/2101/0584-Zone W2

Localisation du ou des bâtiments :
Adresse : ..... **BASE AERIENNE 118 (BA118)**
Avenue du Colonnel Rozanoff
Projet COGA
Commune : ..... **40000 MONT-DE-MARSAN**

Pré-Rapport du 26/03/2021 de la mission de repérage des matériaux et produits contenant de l'amiante dans les immeubles bâtis avant démolition (Listes C de l'annexe 13-9 du Code de la Santé publique)

Numéro de dossier : IBA/2101/0584-Zone W2
Date du repérage : 25/01/2021

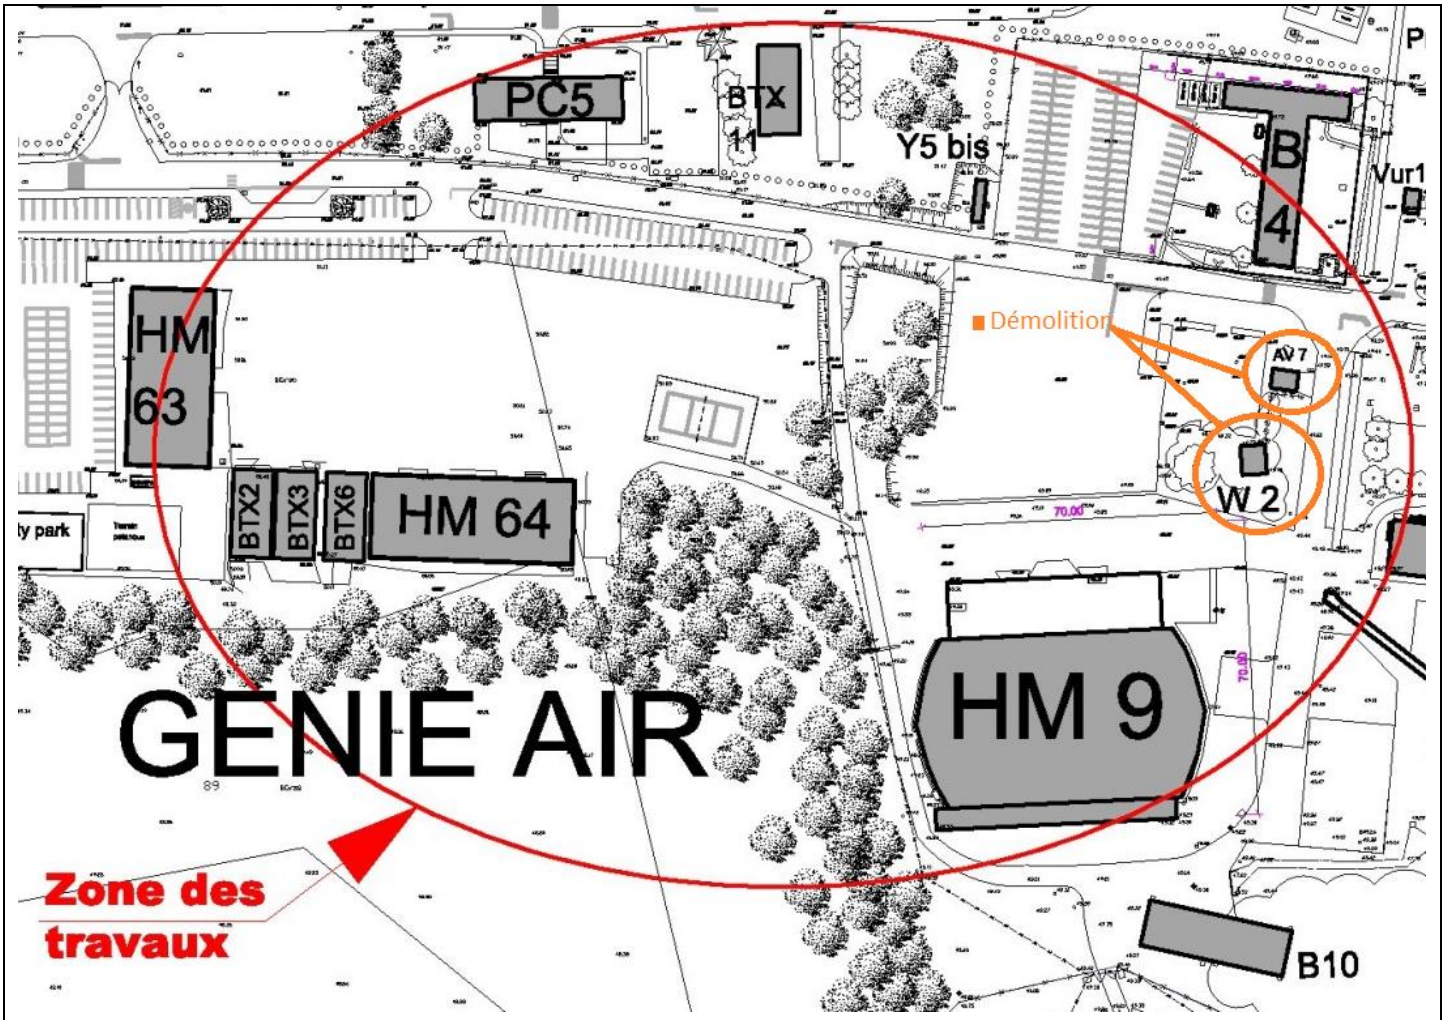
7.1 - Annexe - Schéma de repérage

Localisation	Parties du local	Raison
Rez de chaussée - W2	Réservoir plein d'eau ne permettant la vision du fond	Impossibilité d'investigation approfondie non destructive
	Possible conduits ou canalisations souterraines en amiante non visible	prevoir des travaux de terrassement

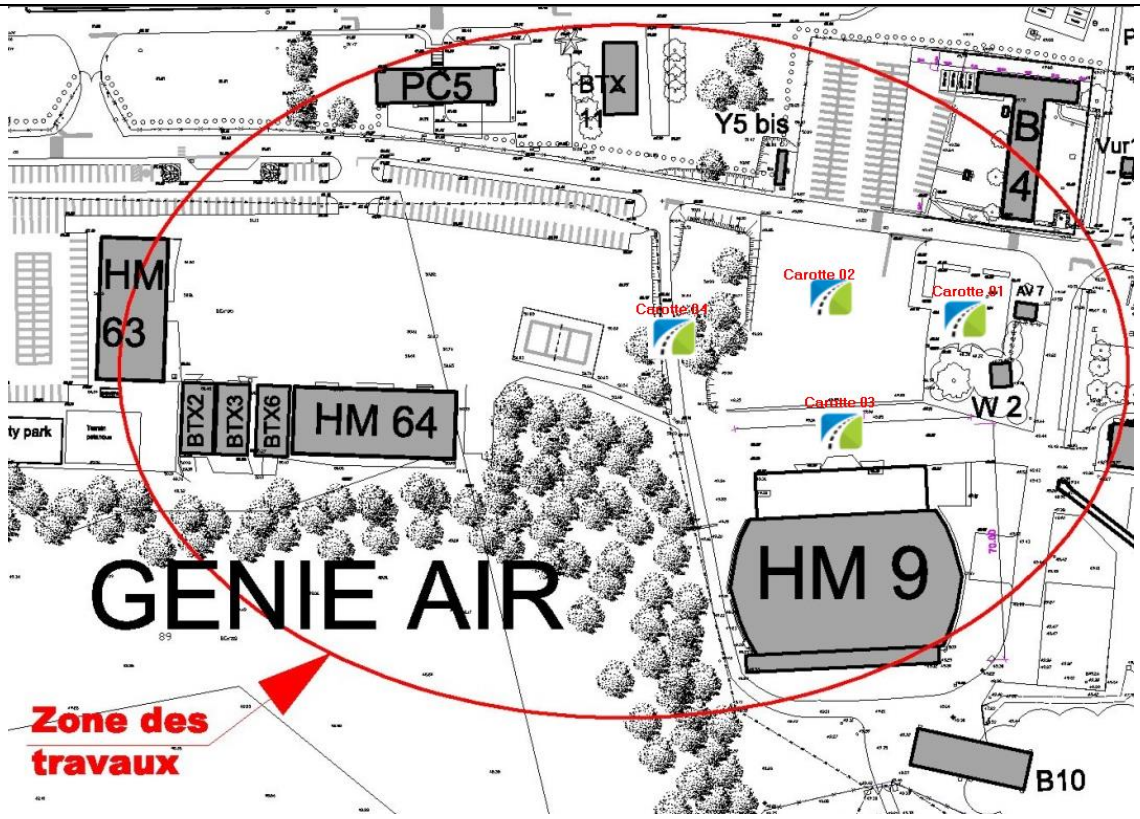
4.4 Plan de localisation

Planche (croquis) de repérage technique effectué par le cabinet : IBA (Inspection Bâtiment Atlantique), auteur : RABEAU VIRGINIE
Dossier n° IBA/2101/0584-Zone W2 du 26/03/2021
Adresse du bien : BASE AERIENNE 118 (BA118)
Avenue du Colonnel Rozanoff
Projet COGA (Non communiqué) 40000 MONT-DE-MARSAN

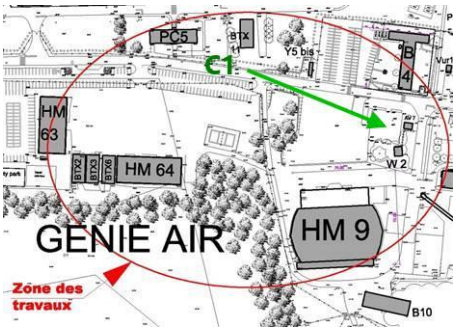
Photo de la Carrote

Commentaires : Réduit en agrégats

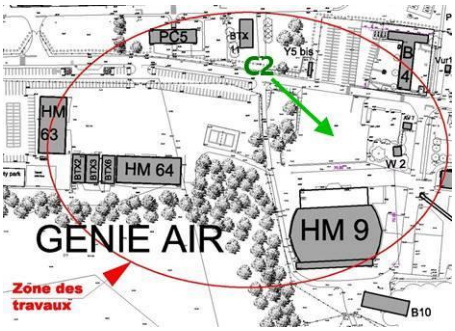
Caractéristique du carottage

Date : 25/01/2021 Epaisseur totale : 3	Epaisseur des couches : Couche 01 : 3 cm
	Plan de localisation	**Photo de la Carrote**

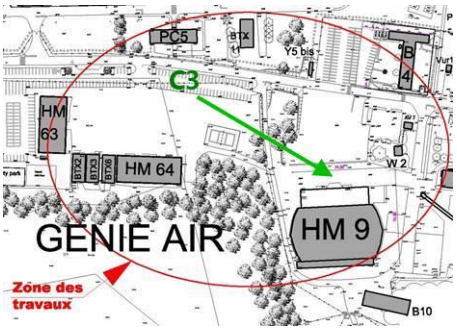
Photo de la Carrote

Commentaires : Prélèvement réduit en agregats (dessus/milieu/dessous)

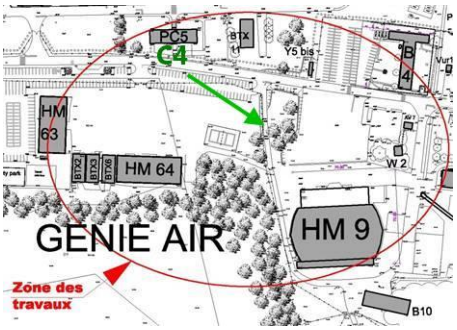
Photo de la Carrote

Commentaires : Enrobé réduit en agrégats
