Résumé de l'expertise n° IBA/2101/0584-HM64

Localisation du ou des bâtiments :
Adresse :..... **BASE AERIENNE 118 (BA118)**
Avenue du Colonnel Rozanoff
Projet COGA
Commune :..... **40000 MONT-DE-MARSAN**

Rapport de mission de repérage des matériaux et produits contenant de l'amiante dans les immeubles bâtis avant réalisation de travaux

Numéro de dossier : IBA/2101/0584-HM64
Date du repérage : 10/02 et 09/03/2021

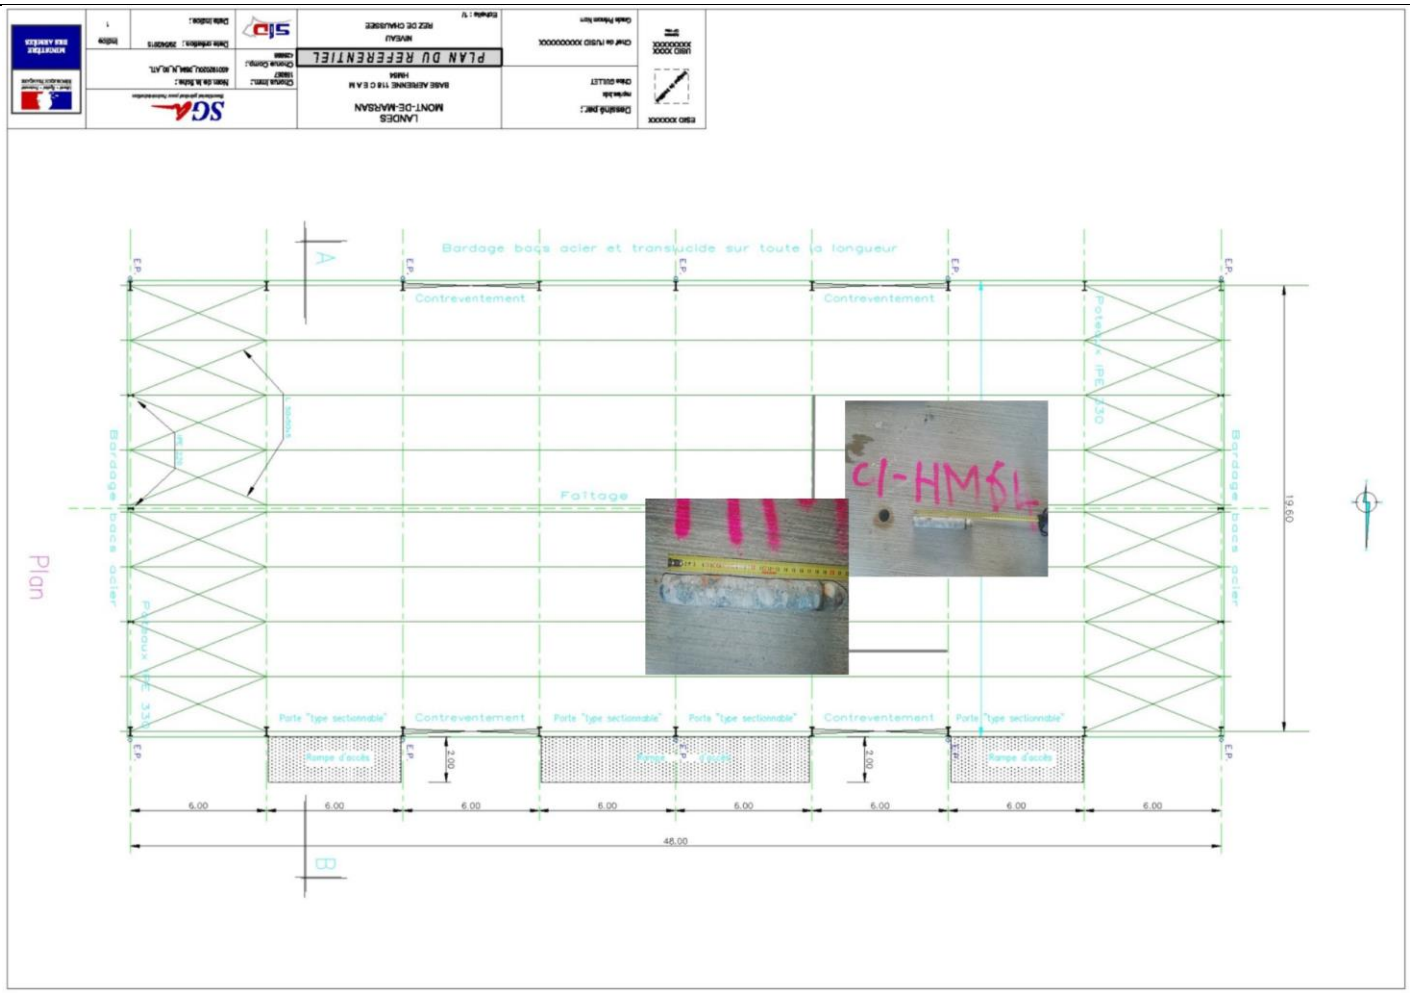
Localisation de la carotte béton pour (info client)
