Pré-Rapport du 11/07/2022 de la mission de repérage des matériaux et produits contenant de l'amiante avant réalisation de travaux

BIEN IMMOBILIER CONCERNE :	Propriétaire / Demandeur
Bat 23 Caserne DAUCOURT Avenue du champ de Mars 90000 BELFORT	**Propriétaire** SGAMI EST ESPACE RIBERPRAY 57000 METZ **Demandeur** SGAMI EST ESPACE RIBERPRAY 57000 METZ

Référence du dossier :
2205CGEDIBCI026550-Bat 23

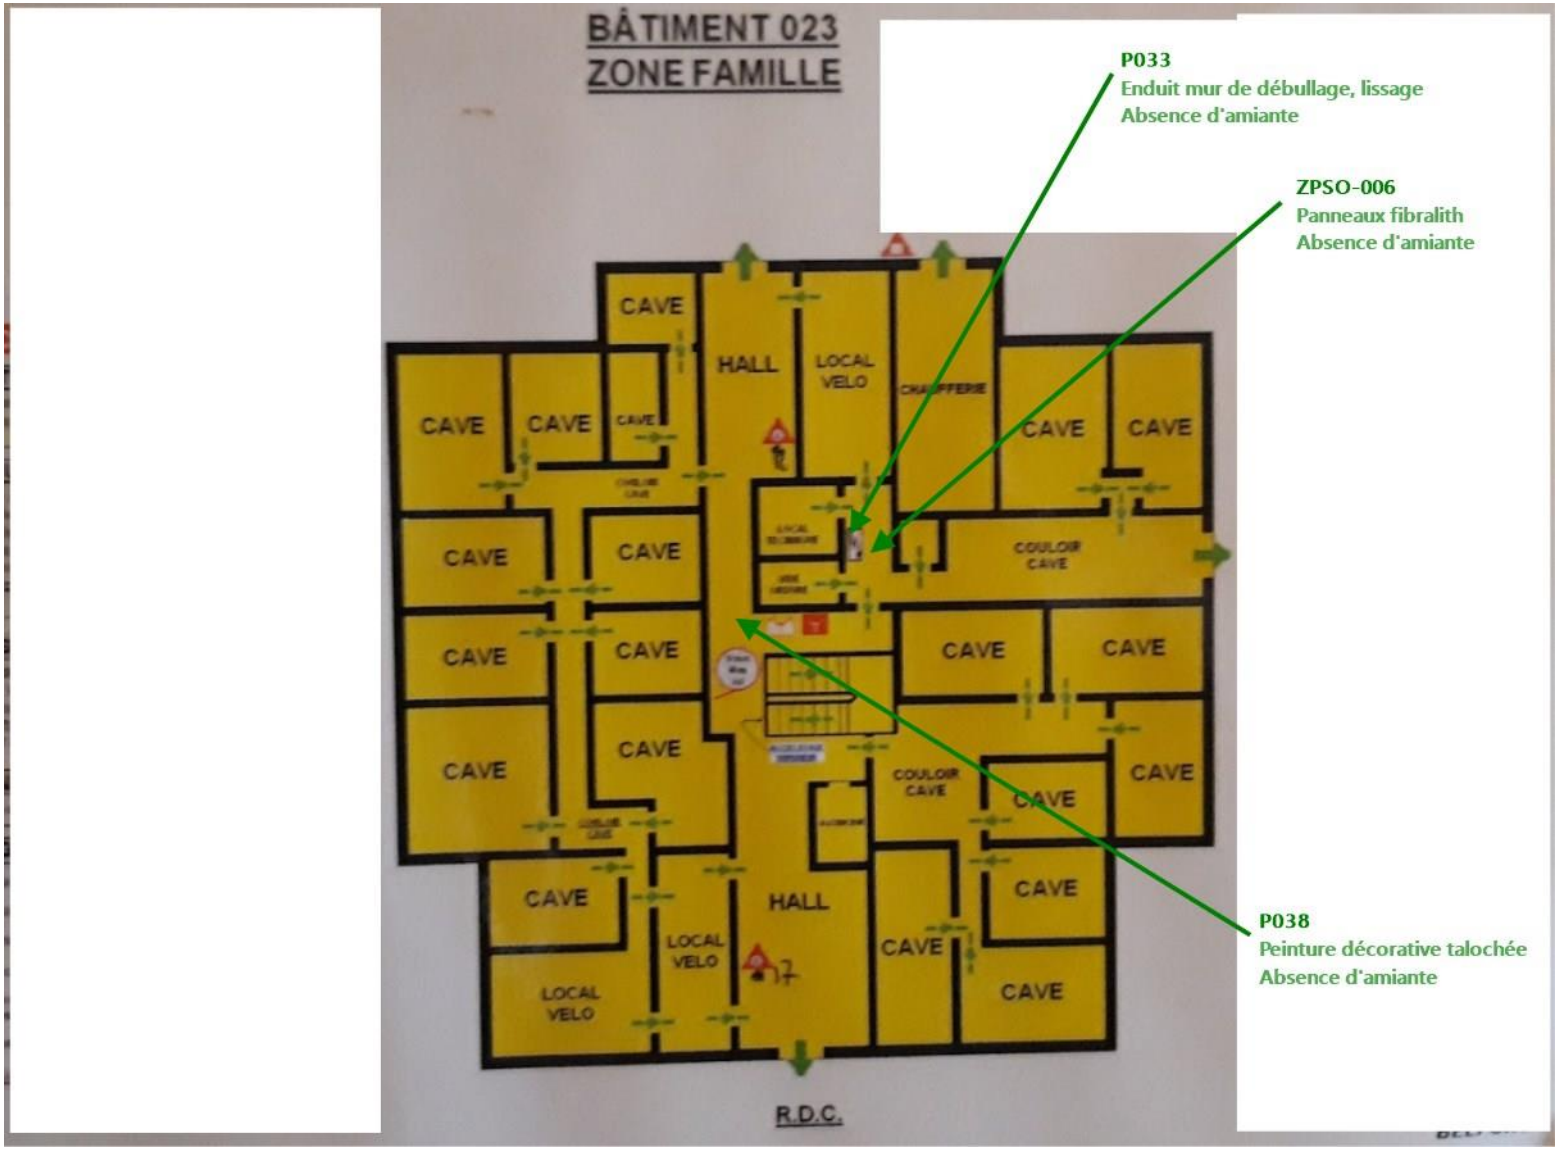
BÂTIMENT 023
ZONE FAMILLE
P033
Enduit mur de débullage, lissage
Absence d'amiante
ZPSO-006
Panneaux fibralith
Absence d'amiante
P038
Peinture décorative talochée
Absence d'amiante
CAVE
HALL
LOCAL VELO
COULOIR CAVE
R.D.C.

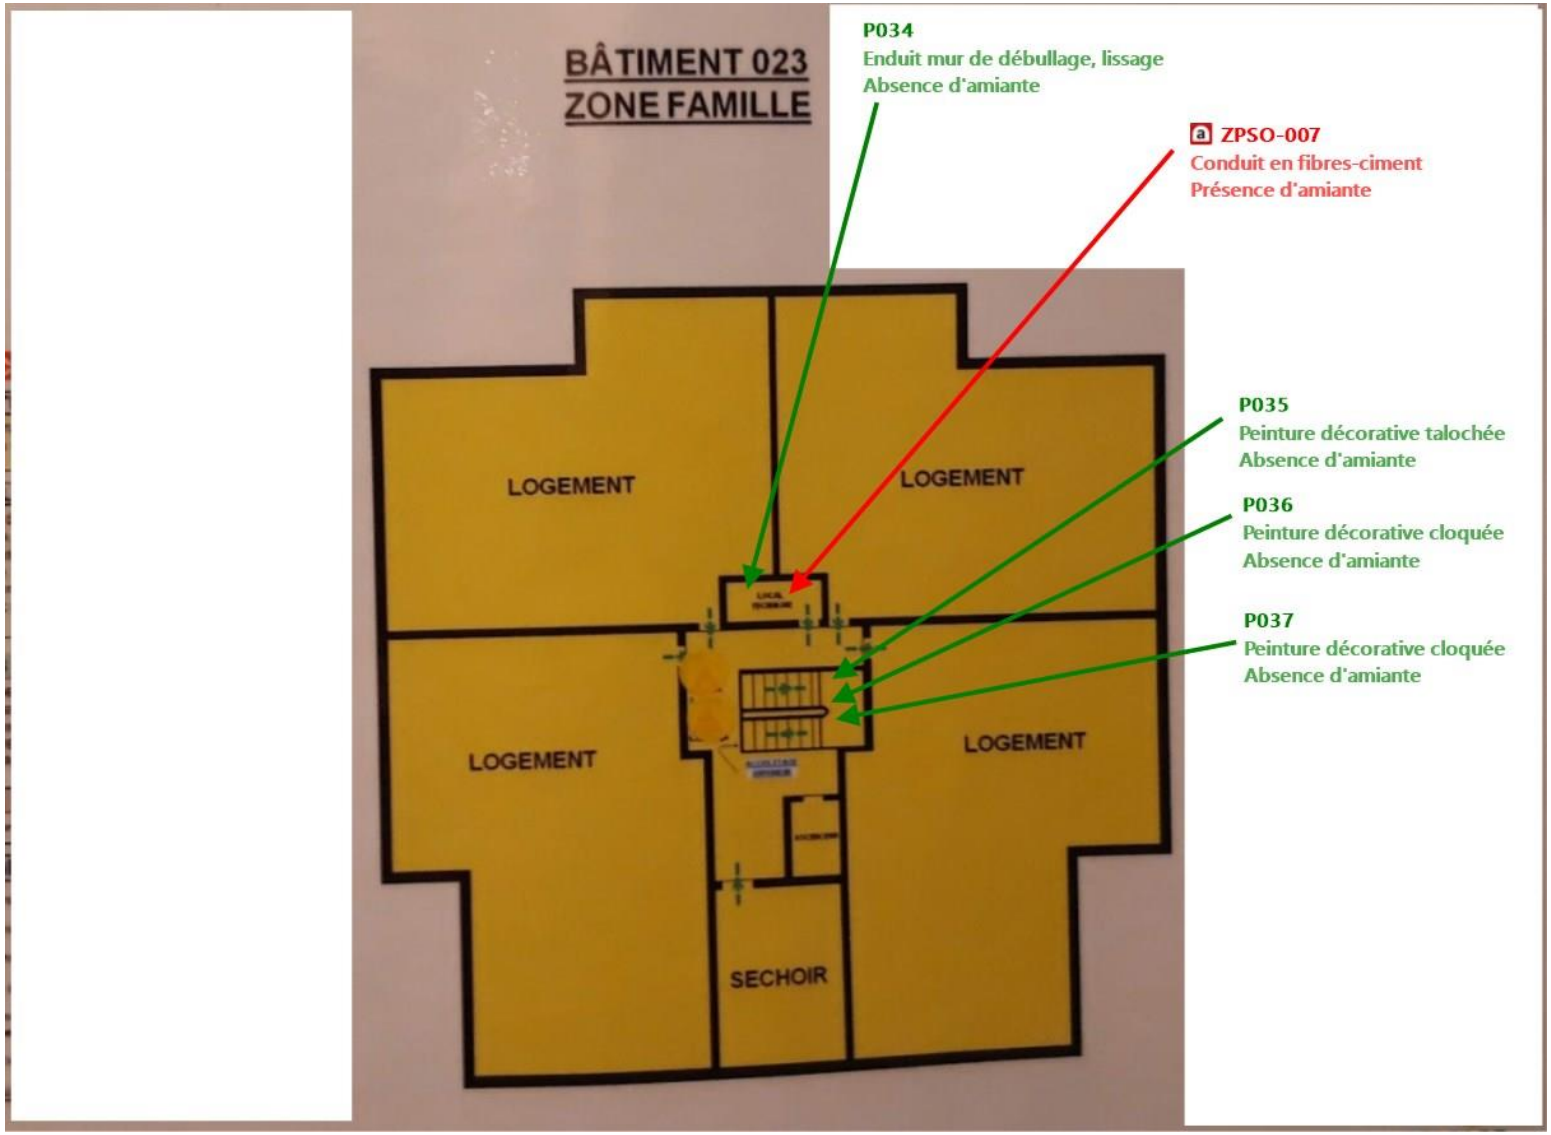
BÂTIMENT 023
ZONE FAMILLE
P034
Enduit mur de débullage, lissage
Absence d'amiante
ZPSO-007
Conduit en fibres-ciment
Présence d'amiante
P035
Peinture décorative talochée
Absence d'amiante
P036
Peinture décorative cloquée
Absence d'amiante
P037
Peinture décorative cloquée
Absence d'amiante
LOGEMENT
LOGEMENT
LOGEMENT
LOGEMENT
SECHOIR
