Pré-Rapport du 11/07/2022 de la mission de repérage des matériaux et produits contenant de l'amiante avant réalisation de travaux

Bat 37-38-39
Caserne DAUCOURT
Avenue du champ de Mars
90000 BELFORT

Référence du dossier :
2205CGEDIBCI026550-Bat 37-38-39

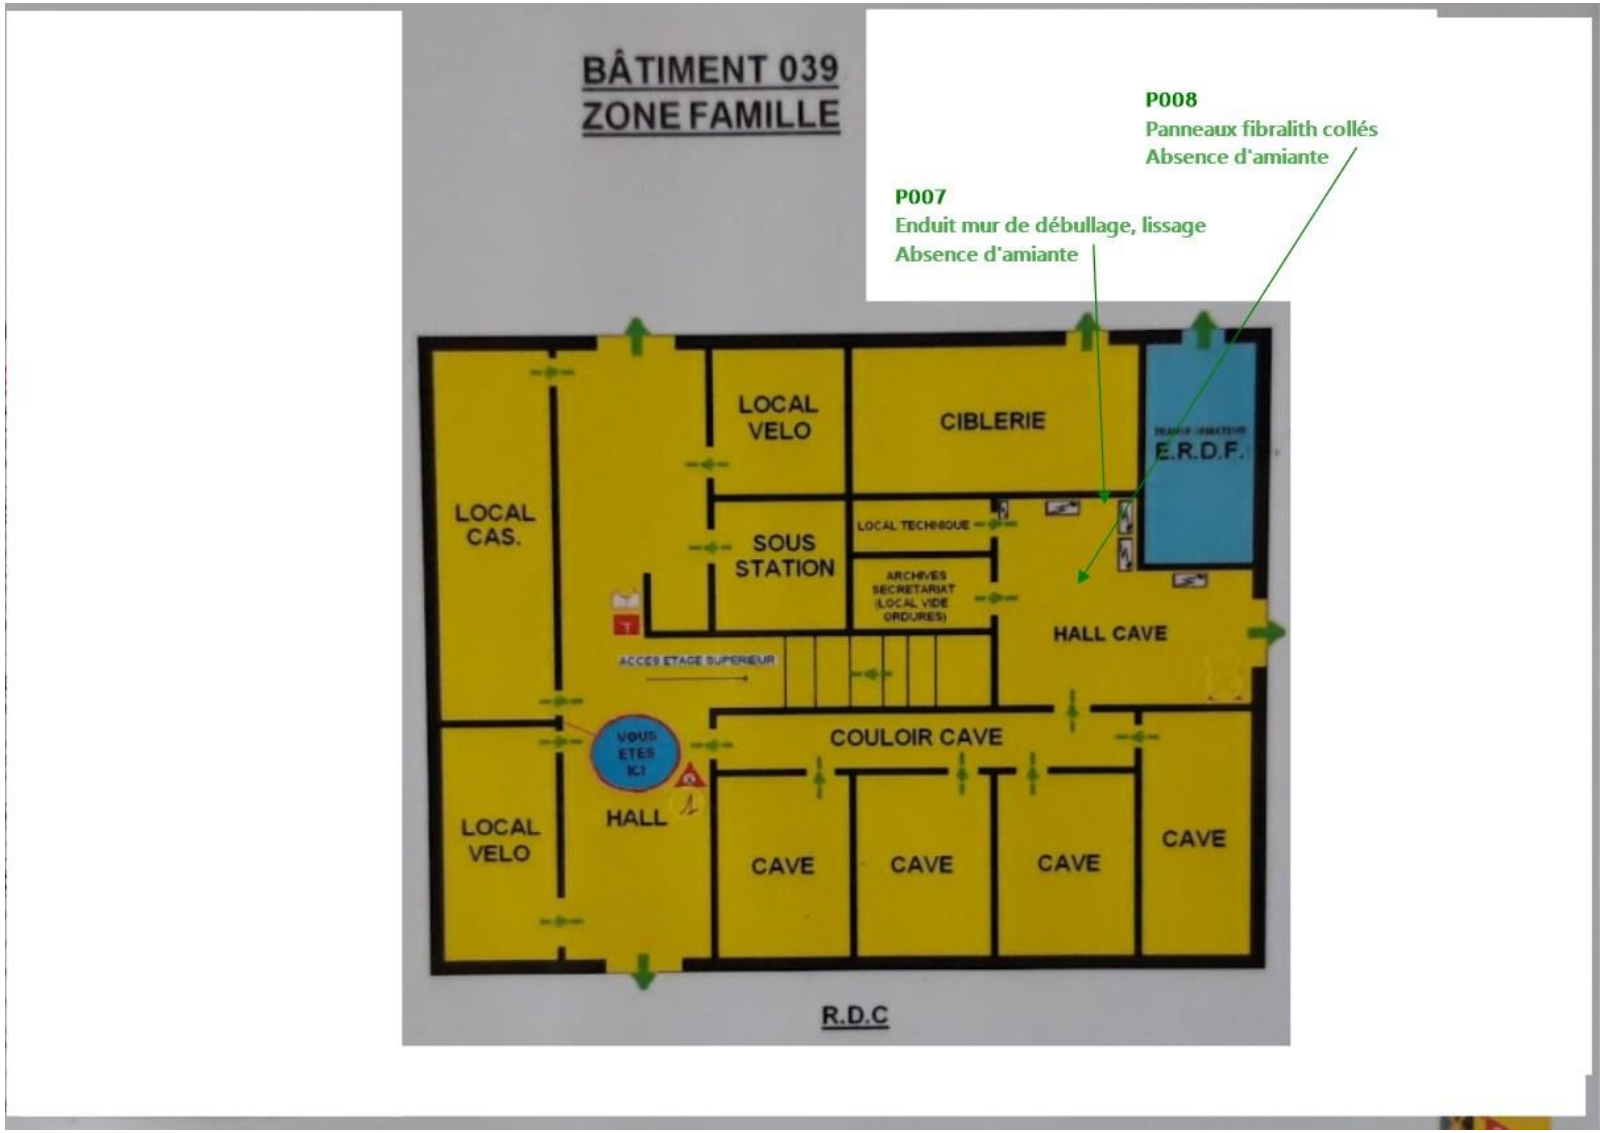
Matériaux : ZPSO-001
Prélèvement : P007
Description : Enduit mur de débullage, lissage
Localisation : Bat 39 - Caves RDC
Résultat : Absence d'amiante

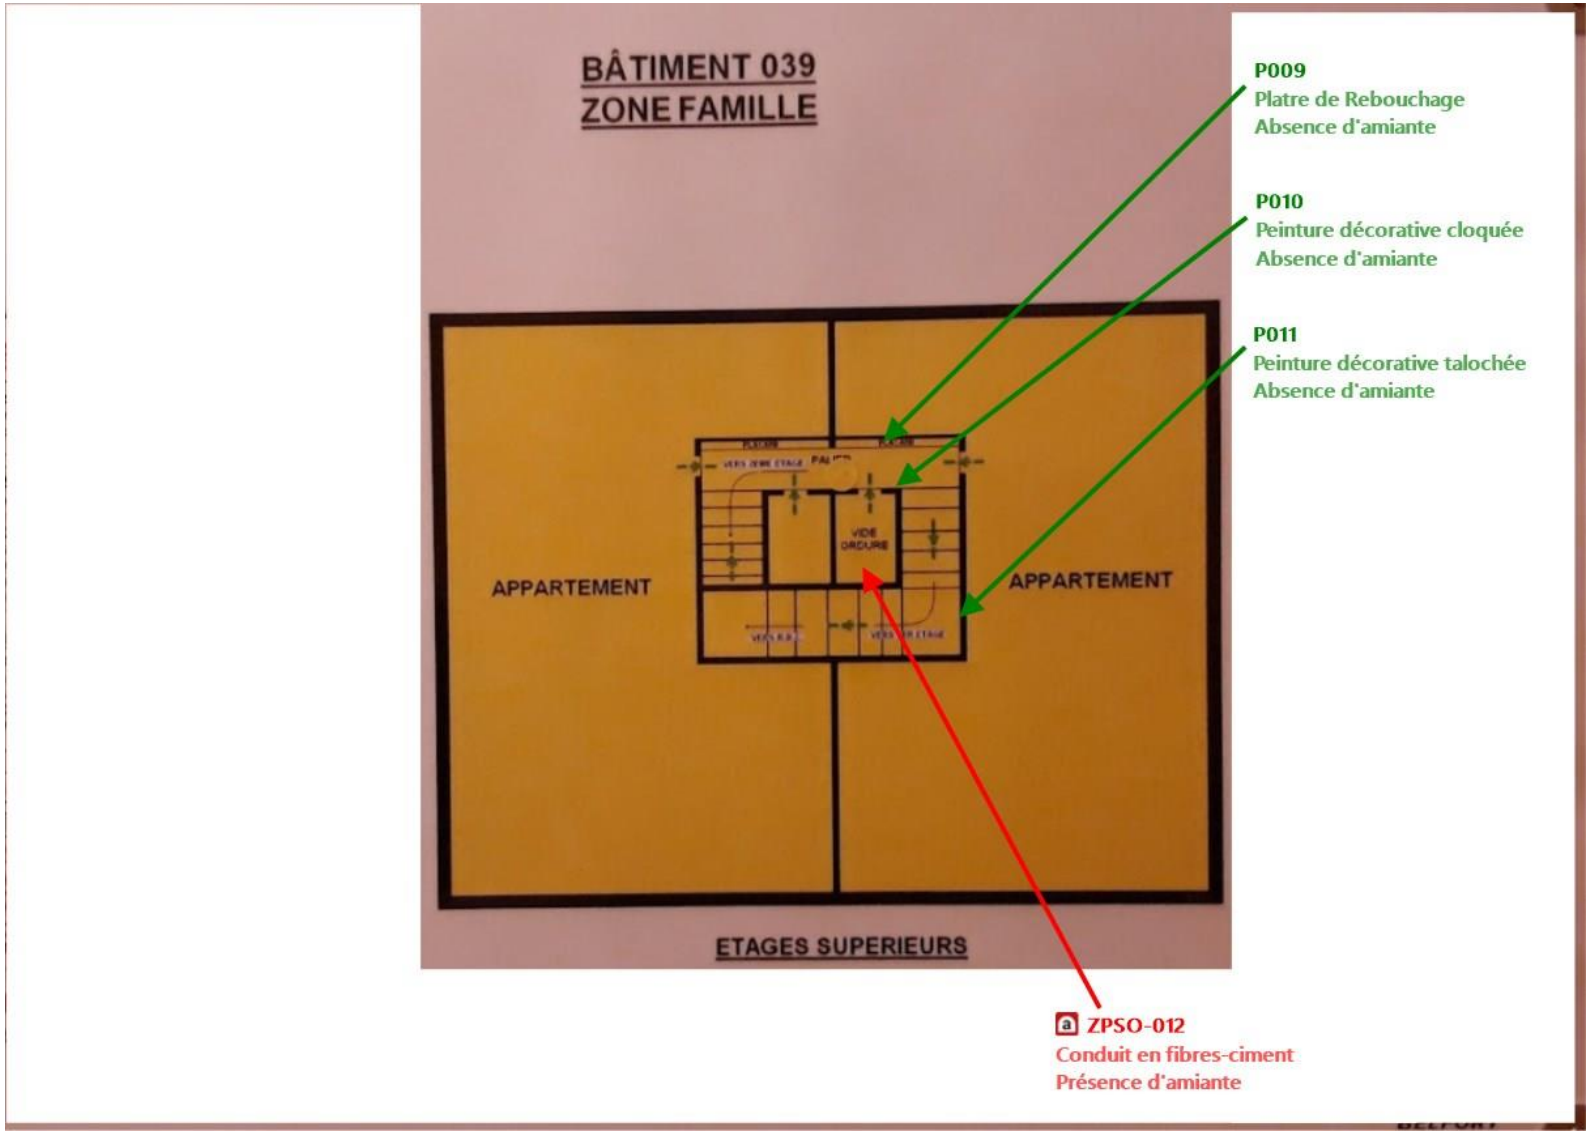
Matériaux : ZPSO-003
Prélèvement : P009
Description : Platre de Rebouchage
Localisation : Bat 39 - Gaine Tech R+1
Résultat : Absence d'amiante
