Rapport de mission de repérage des matériaux et produits contenant de l'amiante avant réalisation de travaux

BIEN IMMOBILIER CONCERNE :	Propriétaire / Demandeur
Maisons 16-17 Caserne DAUCOURT Avenue du champ de Mars 90000 BELFORT	**Propriétaire** SGAMI EST ESPACE RIBERPRAY 57000 METZ **Demandeur** SGAMI EST ESPACE RIBERPRAY 57000 METZ

Programme de travaux : réfection des étanchéités en toiture.

Planche (croquis) de repérage technique effectué par le cabinet : SOCOTEC DIAGNOSTIC, auteur : Lionel TISSOT BEZ
Dossier n° 2205CGEDIBCI026550-Maison 16-17 du 29/06/2022
Adresse du bien : Maisons 16-17
Caserne DAUCOURT
Avenue du champ de Mars (Non communiqué) 90000 BELFORT

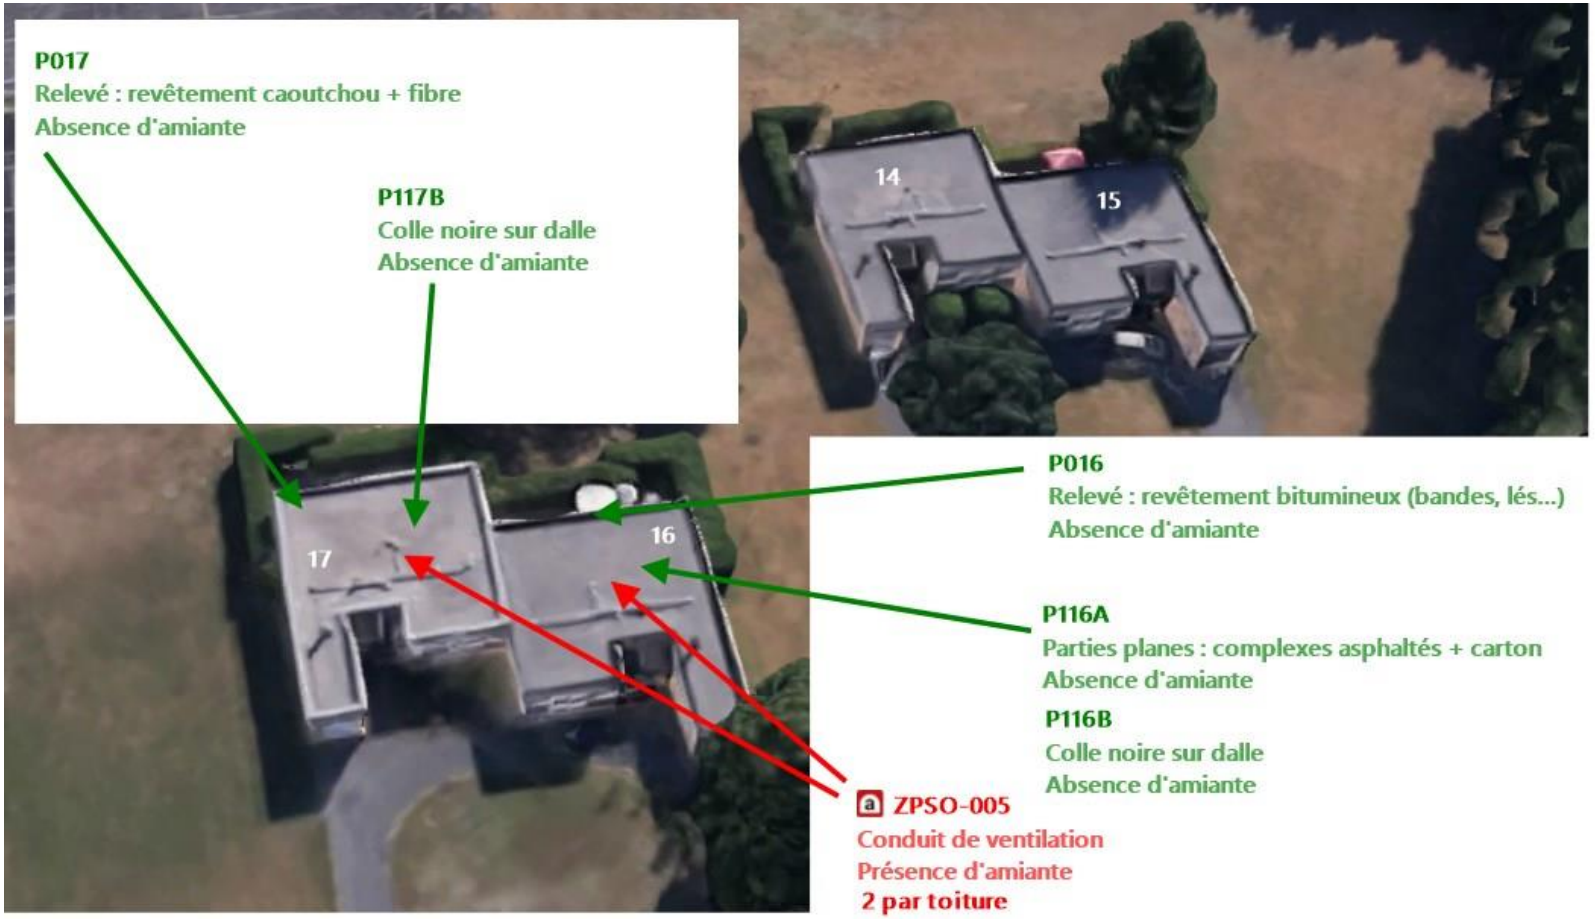
N° Matériau	Localisation	Composant		N° Prélèvement	Conclusion (justification)	Type de sondage	Quantité*
ZPSO-005	Toitures : Maisons 16 et 17	Conduit de ventilation	Conduit de ventilation		Présence d'amiante (Suivant documentation consultée)		4 U
