DOSSIER DE DIAGNOSTIC TECHNIQUE

Référence : 002EW546289-2
A communiquer pour toute correspondance
Réalisé le : 29/06/2026
Reférence mandataire : Halle Génie Civil

Halle Génie Civil
151 RUE DE LA PAPETERIE
38400 SAINT-MARTIN-D'HÈRES

AMIANTE : Dossier amiante avant réalisation de travaux dans un immeuble bâti

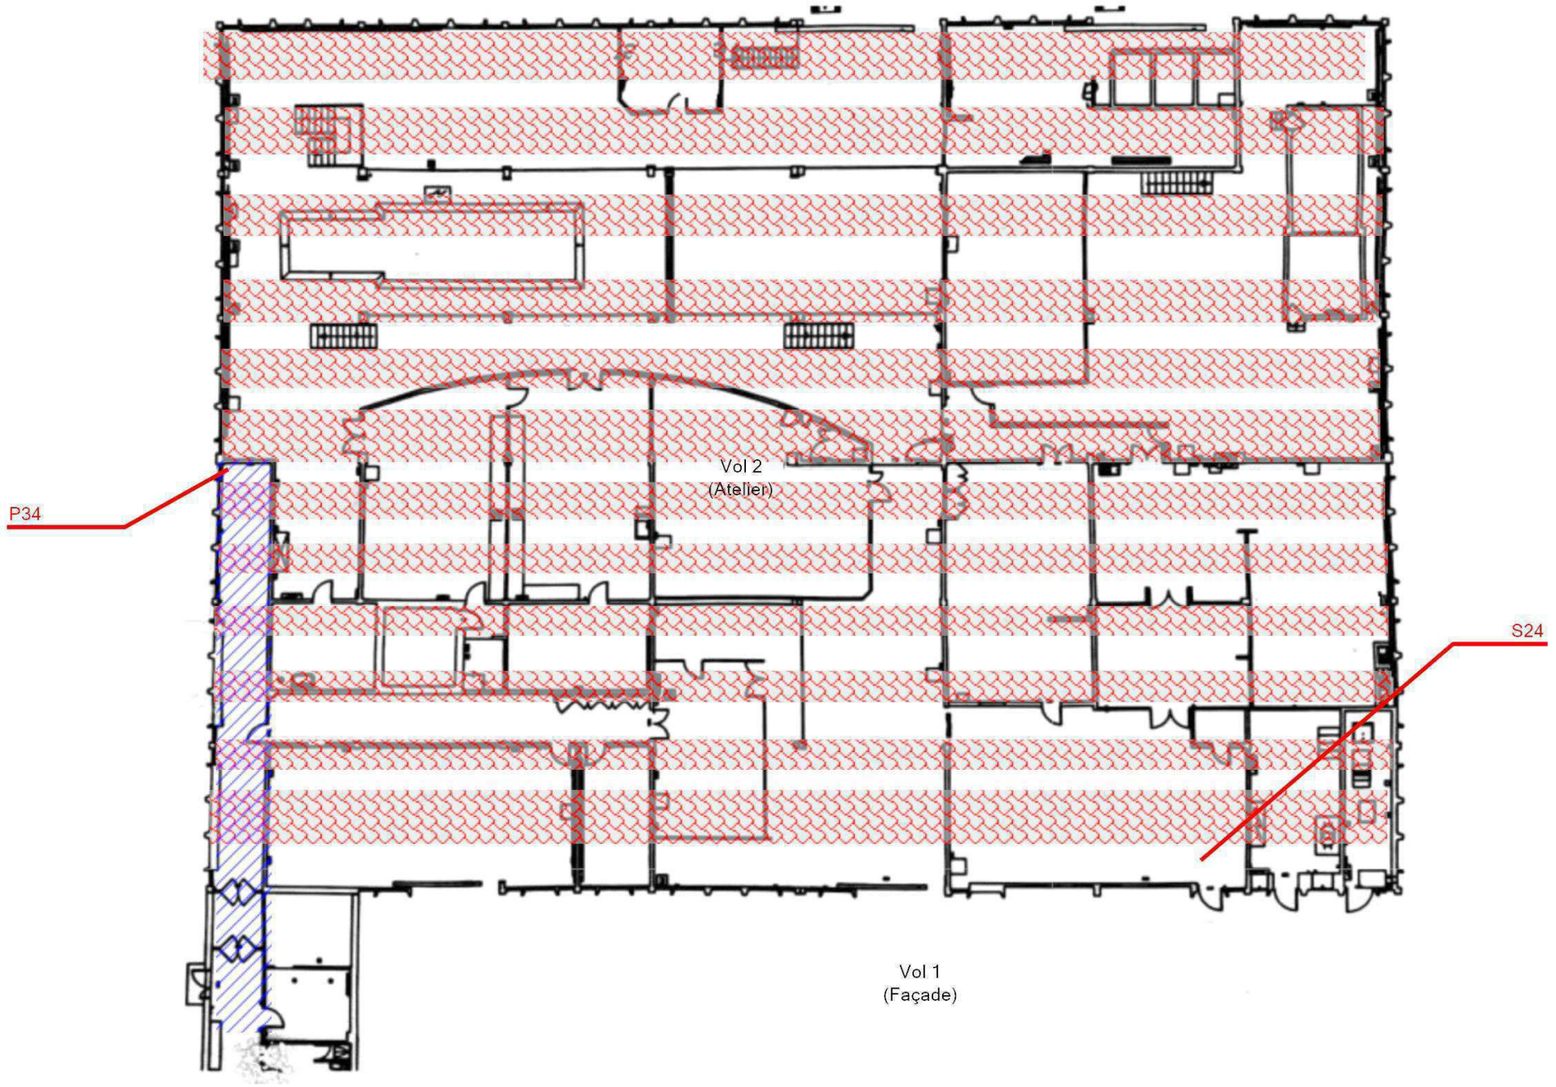
RDC - MPCA TOUTES CATÉGORIES CONFONDUES

Légende	
	S24: Isolant sous toiture
	P34 : Dalles plastiques

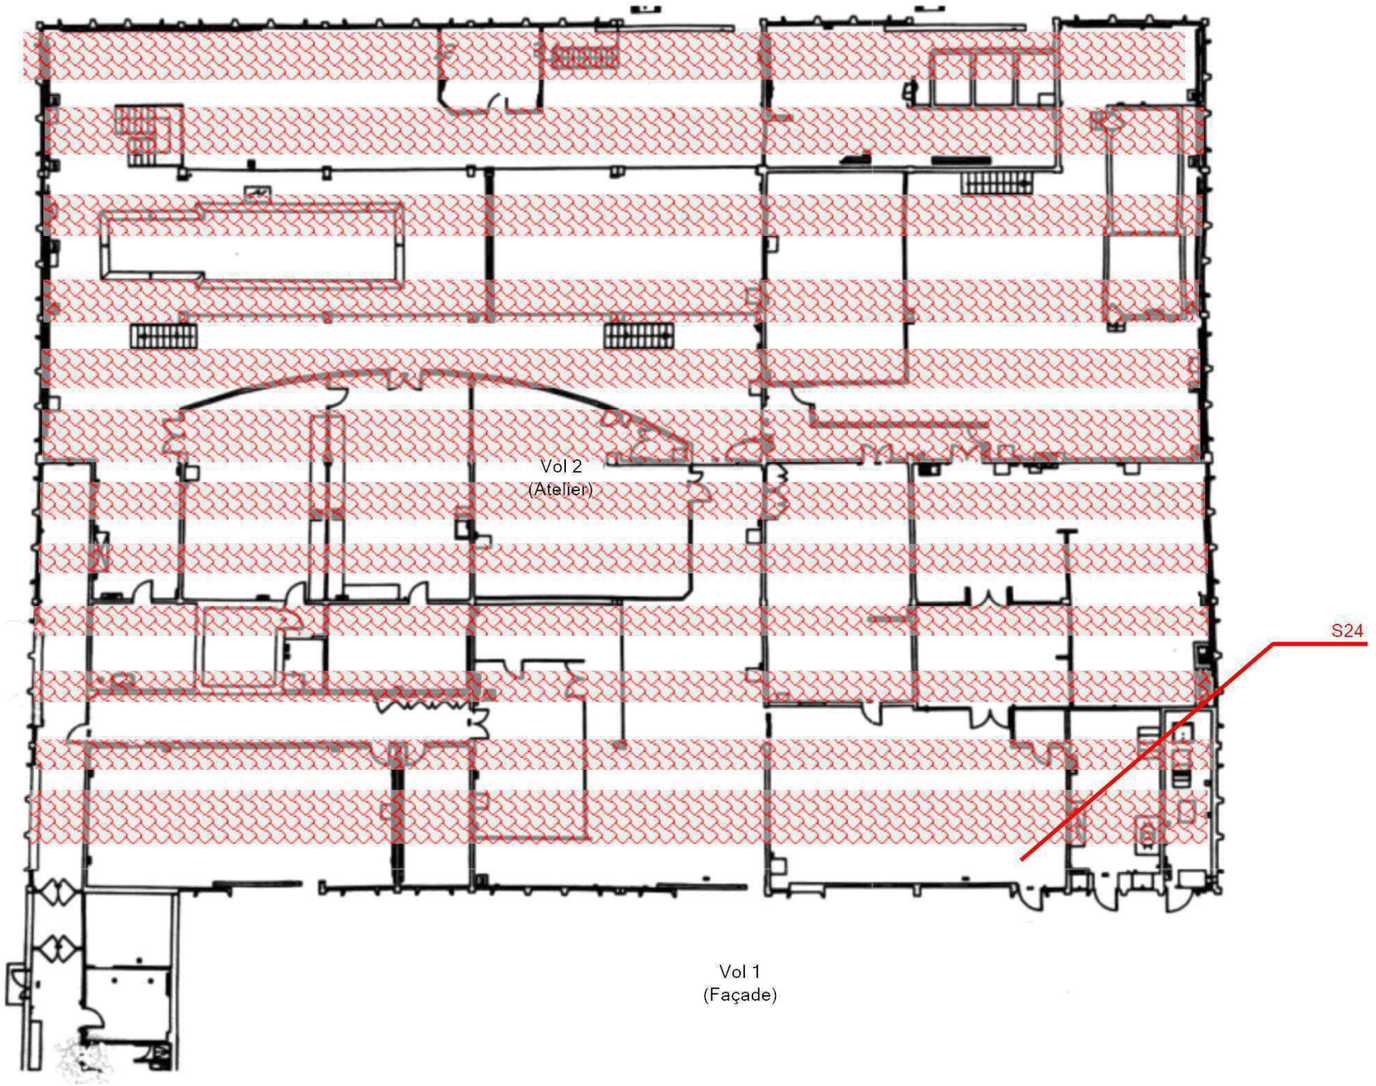
RDC - MPCA TOITURE ET ÉTANCHÉITÉ

Légende	
	S24: Isolant sous toiture

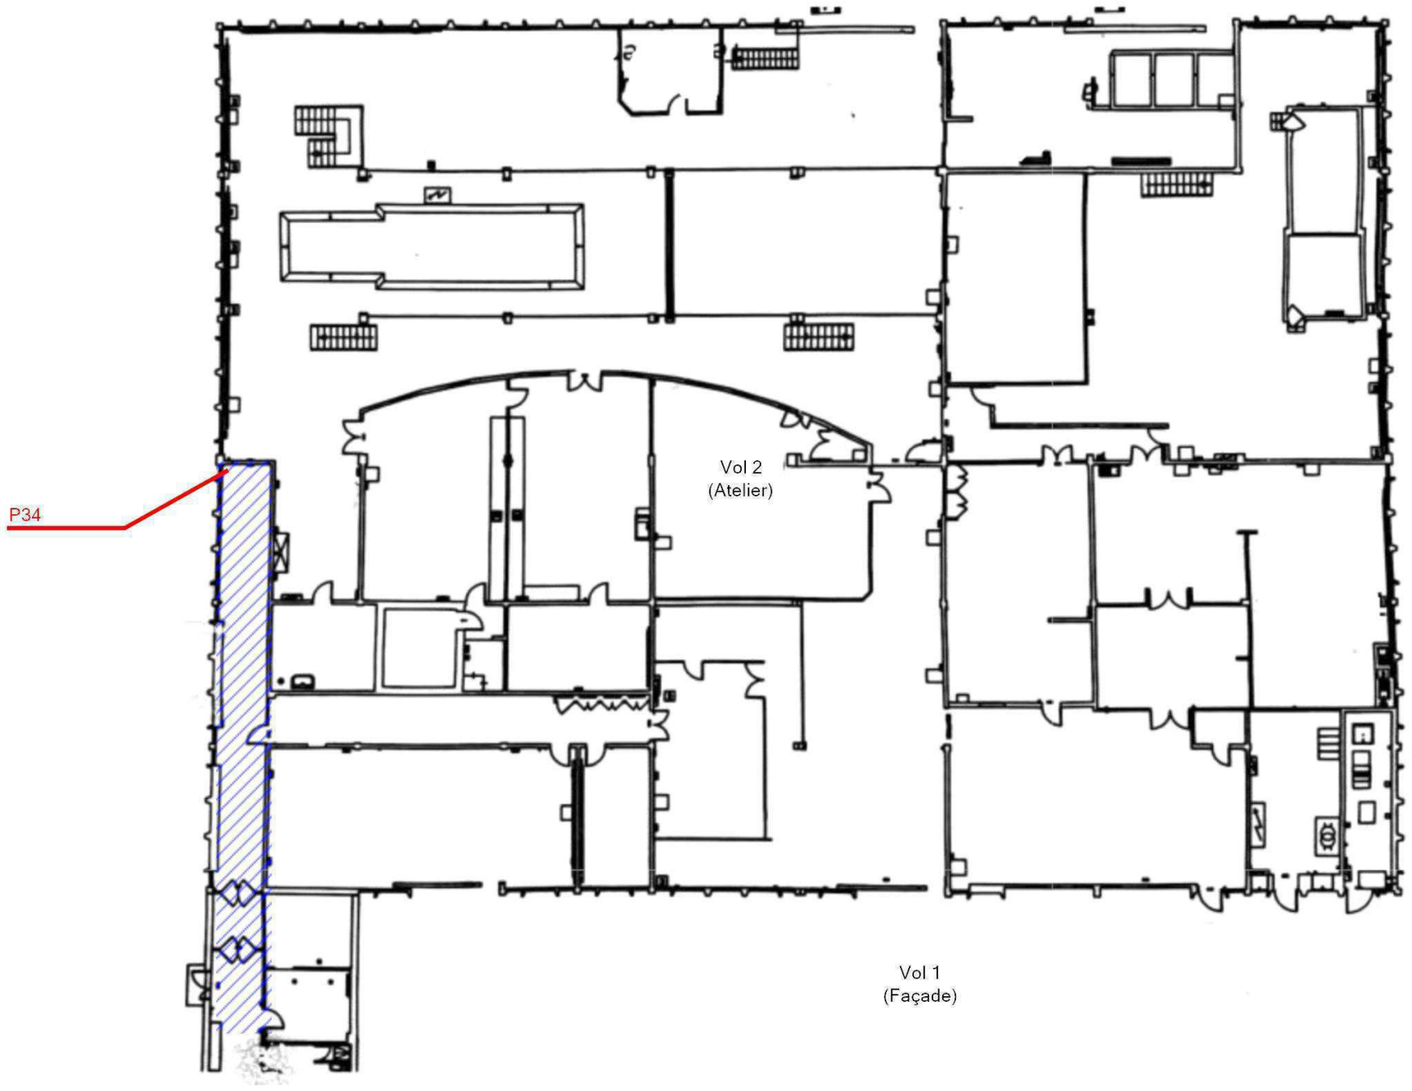
RDC - MPCA REVÊTEMENT DE SOL

Légende	
	P34 : Dalles plastiques
