DOSSIER DE DIAGNOSTIC TECHNIQUE

Bâtiment C
CITÉ UNIVERSITAIRE
14000 CAEN

AMIANTE : Dossier amiante avant réalisation de travaux dans un immeuble bâti

Rapport de repérage des matériaux et produits contenant de l'amiante avant réalisation de travaux dans un immeuble bâti

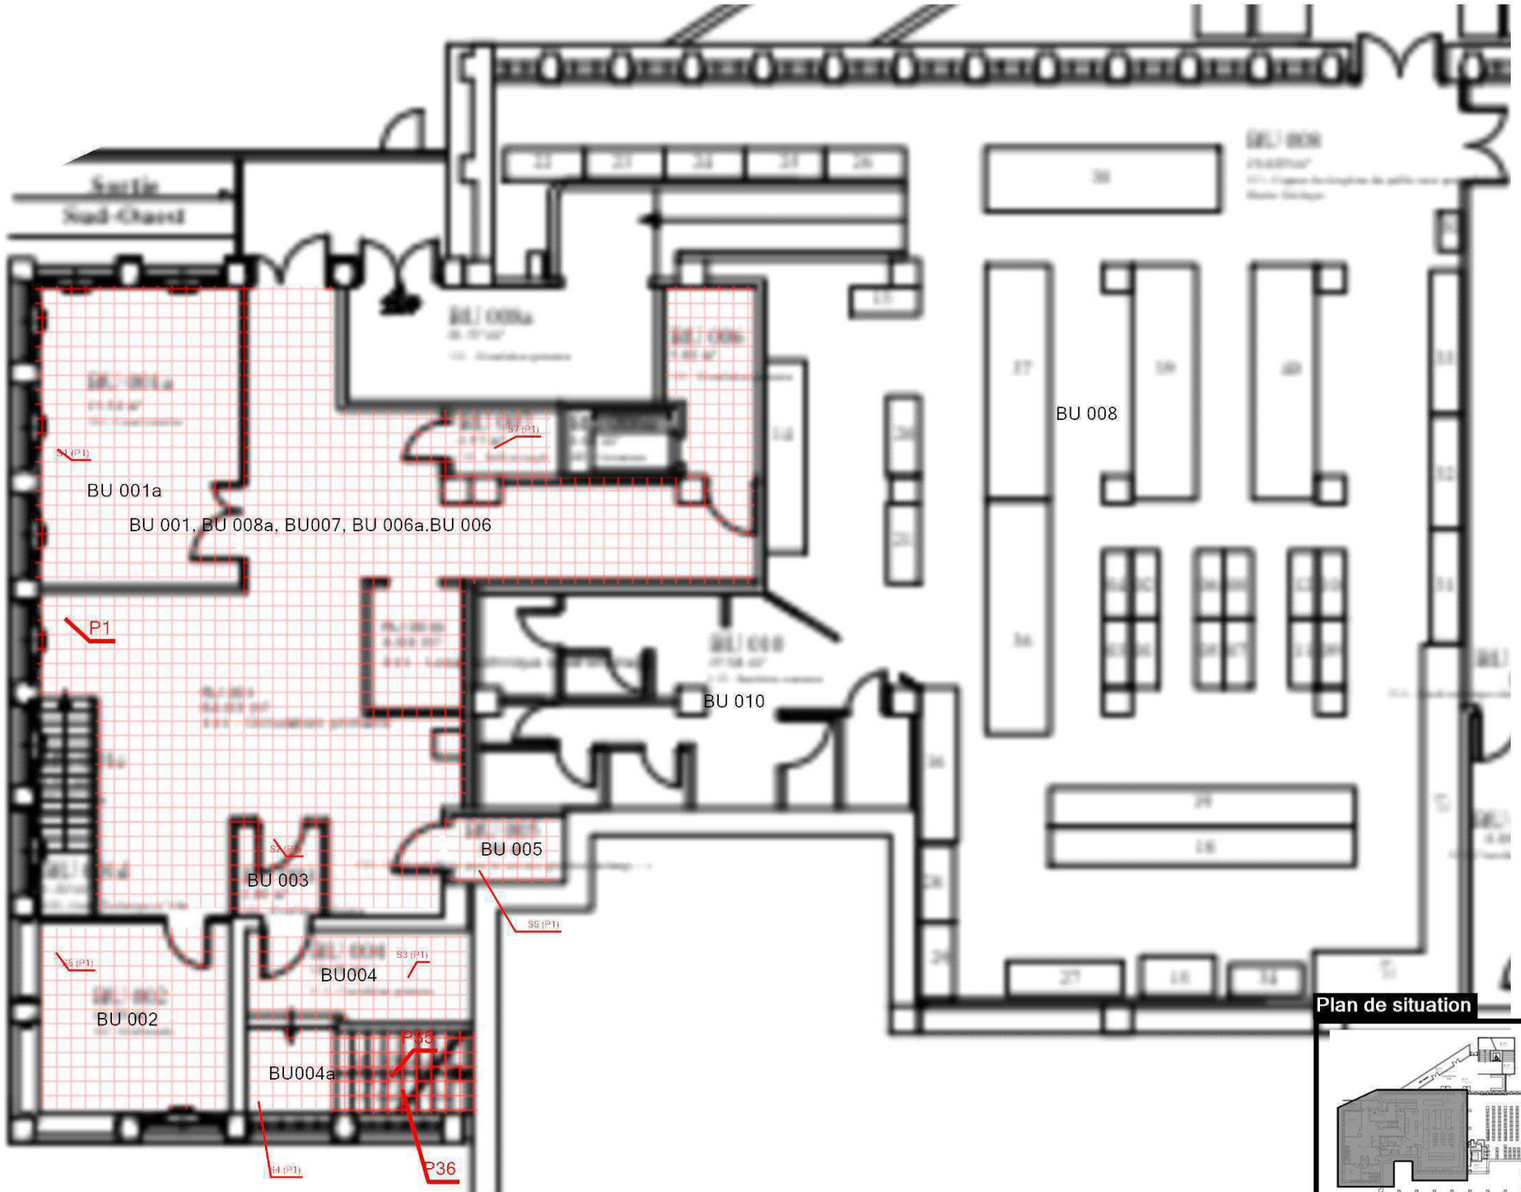
RDC - PÉRIMÈTRE DINTERVENTION 1 - MPCA TOUTES CATÉGORIES CONFONDUES

P1 : Chape maigre (base ciment)
	P36 : Chape maigre (base ciment)
	P35 : Chape maigre (base ciment)

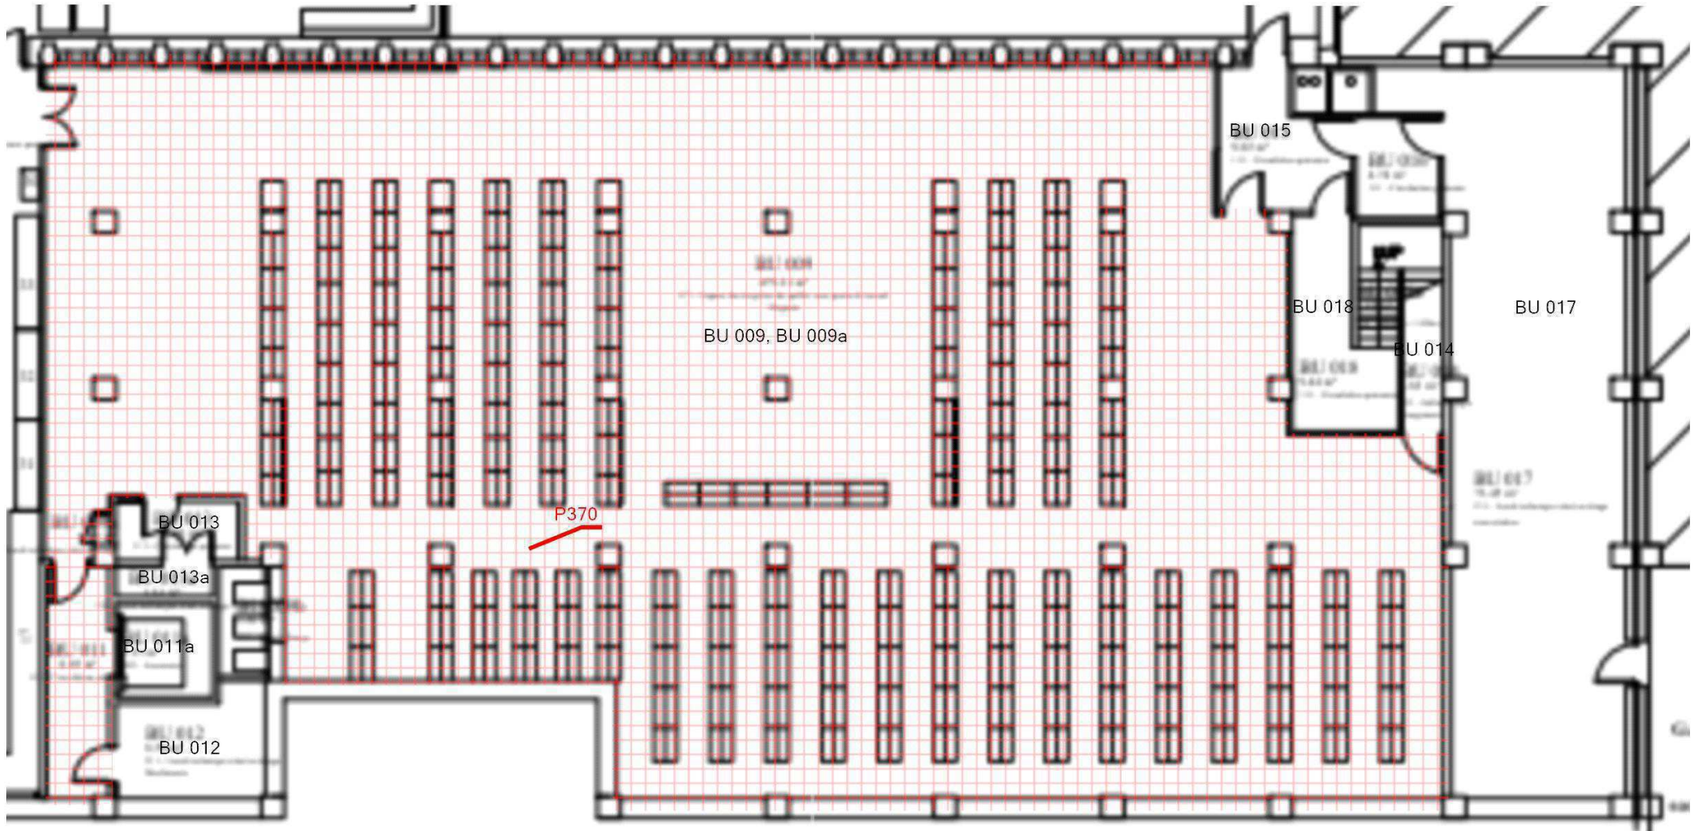
RDC - PÉRIMÈTRE DINTERVENTION 2 - MPCA TOUTES CATÉGORIES CONFONDUES

P370 : Chape maigre (base ciment)

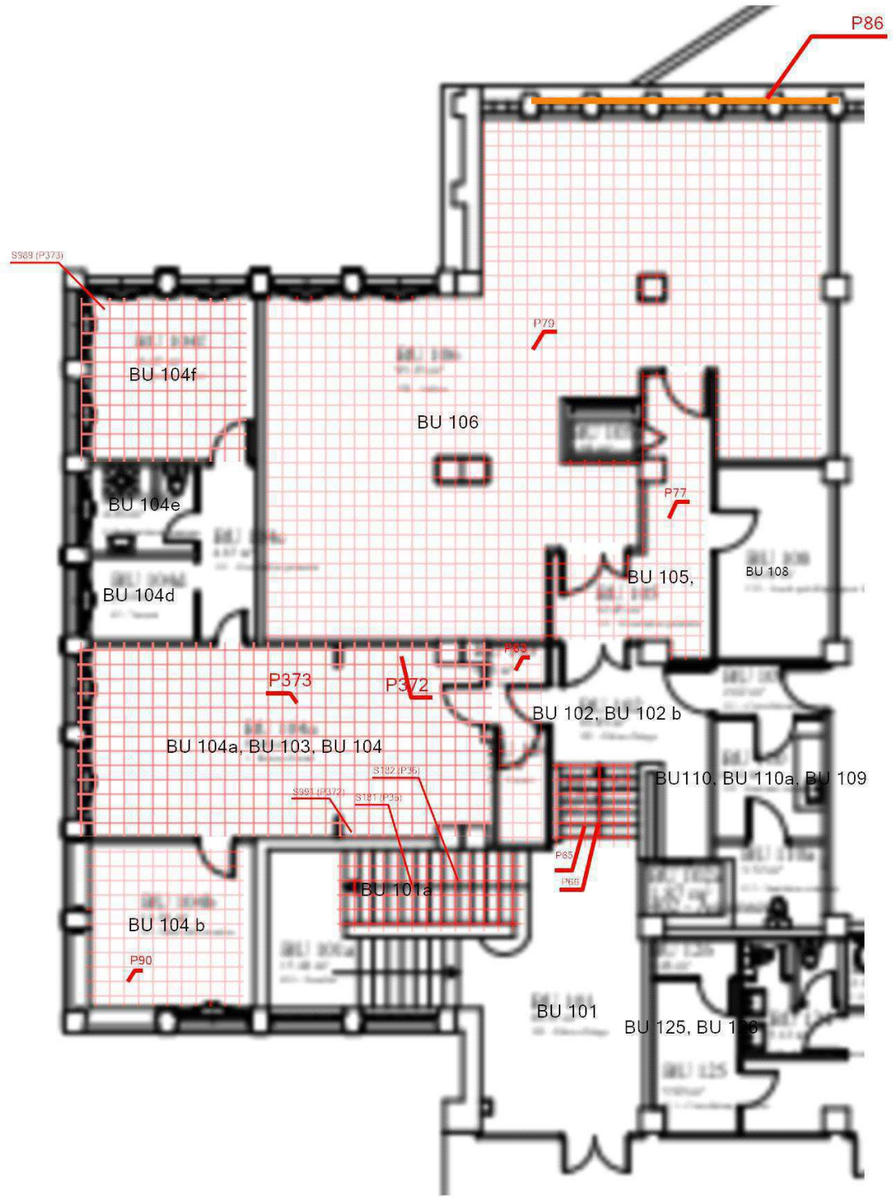
R+1 - PÉRIMÈTRE DINTERVENTION 1 - MPCA TOUTES CATÉGORIES CONFONDUES

P79 : Chape maigre (base ciment)
	P65 : Chape maigre (base ciment)
	P90 : Matériau compact gris non séparable + colle bitumineuse noire
	P36 : Chape maigre (base ciment)
	P86 : Mastic vitrier
	P35 : Chape maigre (base ciment)
	P372 : Chape maigre
	P77 : Matériau rose non séparable + colle bitumineuse noire + ragréage vert non séparable + matériau gris hétérogène non séparable
	P373 : Matériau / Matériau / Matériau / Mortier - Souple Fibreux / Effritable / Effritable / Dur - Vert / Blanc / Bleu / Gris
	P63 : Dalles plastiques
	P66 : Chape maigre (base ciment)

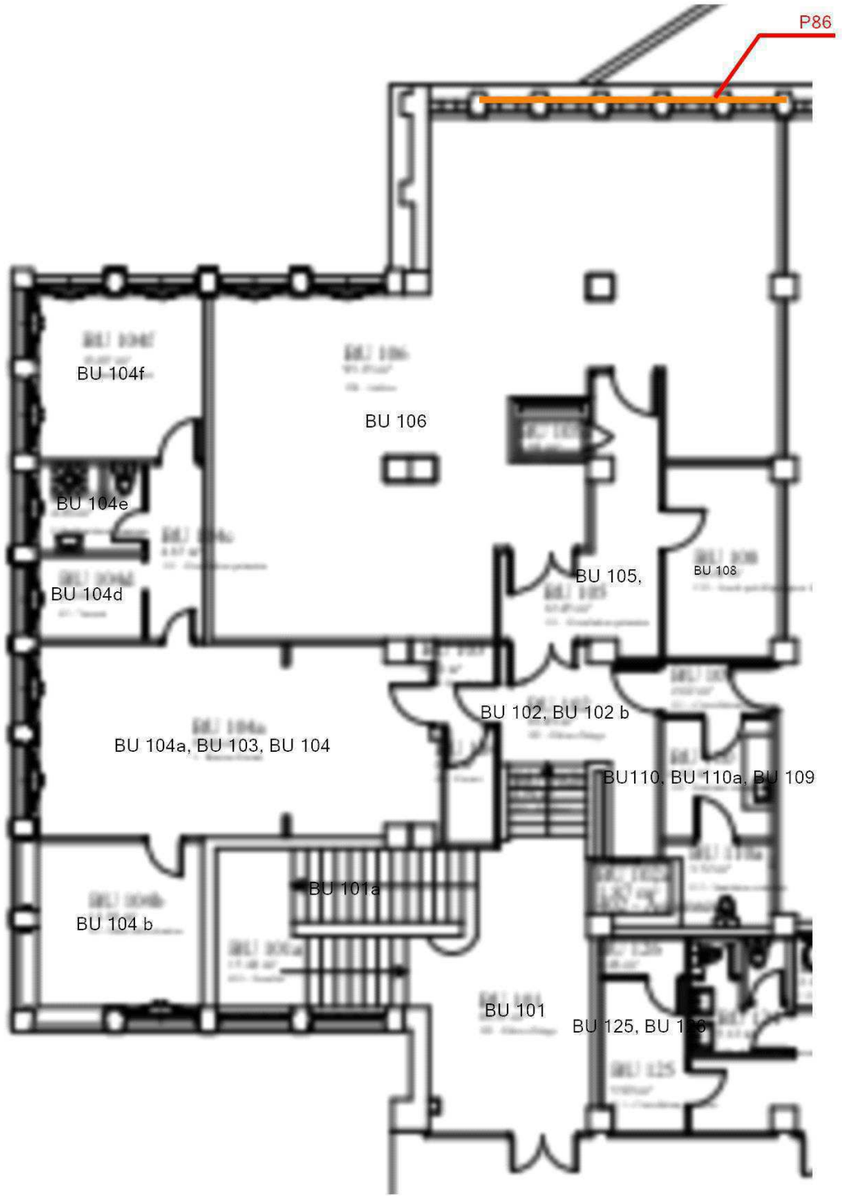
R+1 - PÉRIMÈTRE DINTERVENTION 1 - MPCA FAÇADES

P86 : Mastic vitrier

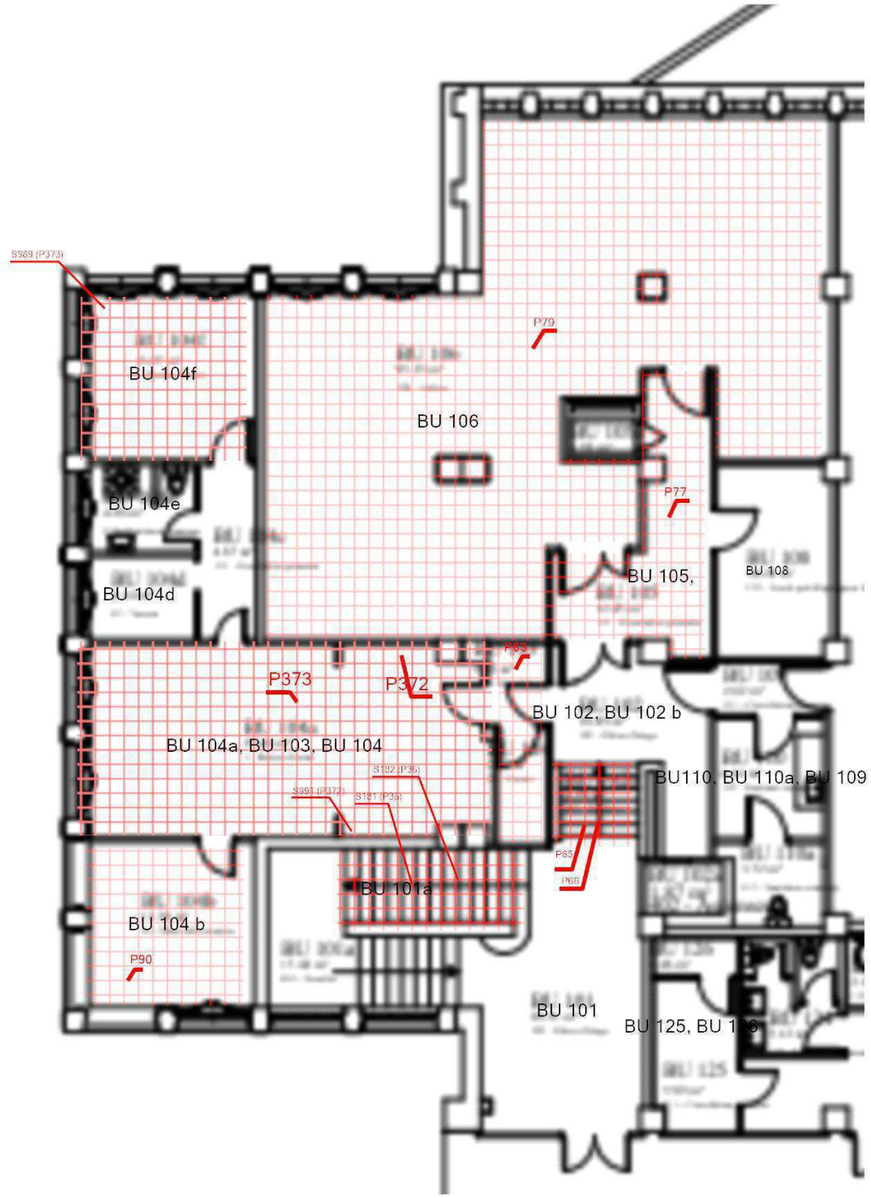
R+1 - PÉRIMÈTRE DINTERVENTION 1 - MPCA REVÊTEMENT DE SOL

P79 : Chape maigre (base ciment)
	P65 : Chape maigre (base ciment)
	P90 : Matériau compact gris non séparable + colle bitumineuse noire
	P36 : Chape maigre (base ciment)
	P35 : Chape maigre (base ciment)
	P372 : Chape maigre
	P77 : Matériau rose non séparable + colle bitumineuse noire + ragréage vert non séparable + matériau gris hétérogène non séparable
	P373 : Matériau / Matériau / Matériau / Mortier - Souple Fibreux / Effritable / Effritable / Dur - Vert / Blanc / Bleu / Gris
	P63 : Dalles plastiques
	P66 : Chape maigre (base ciment)

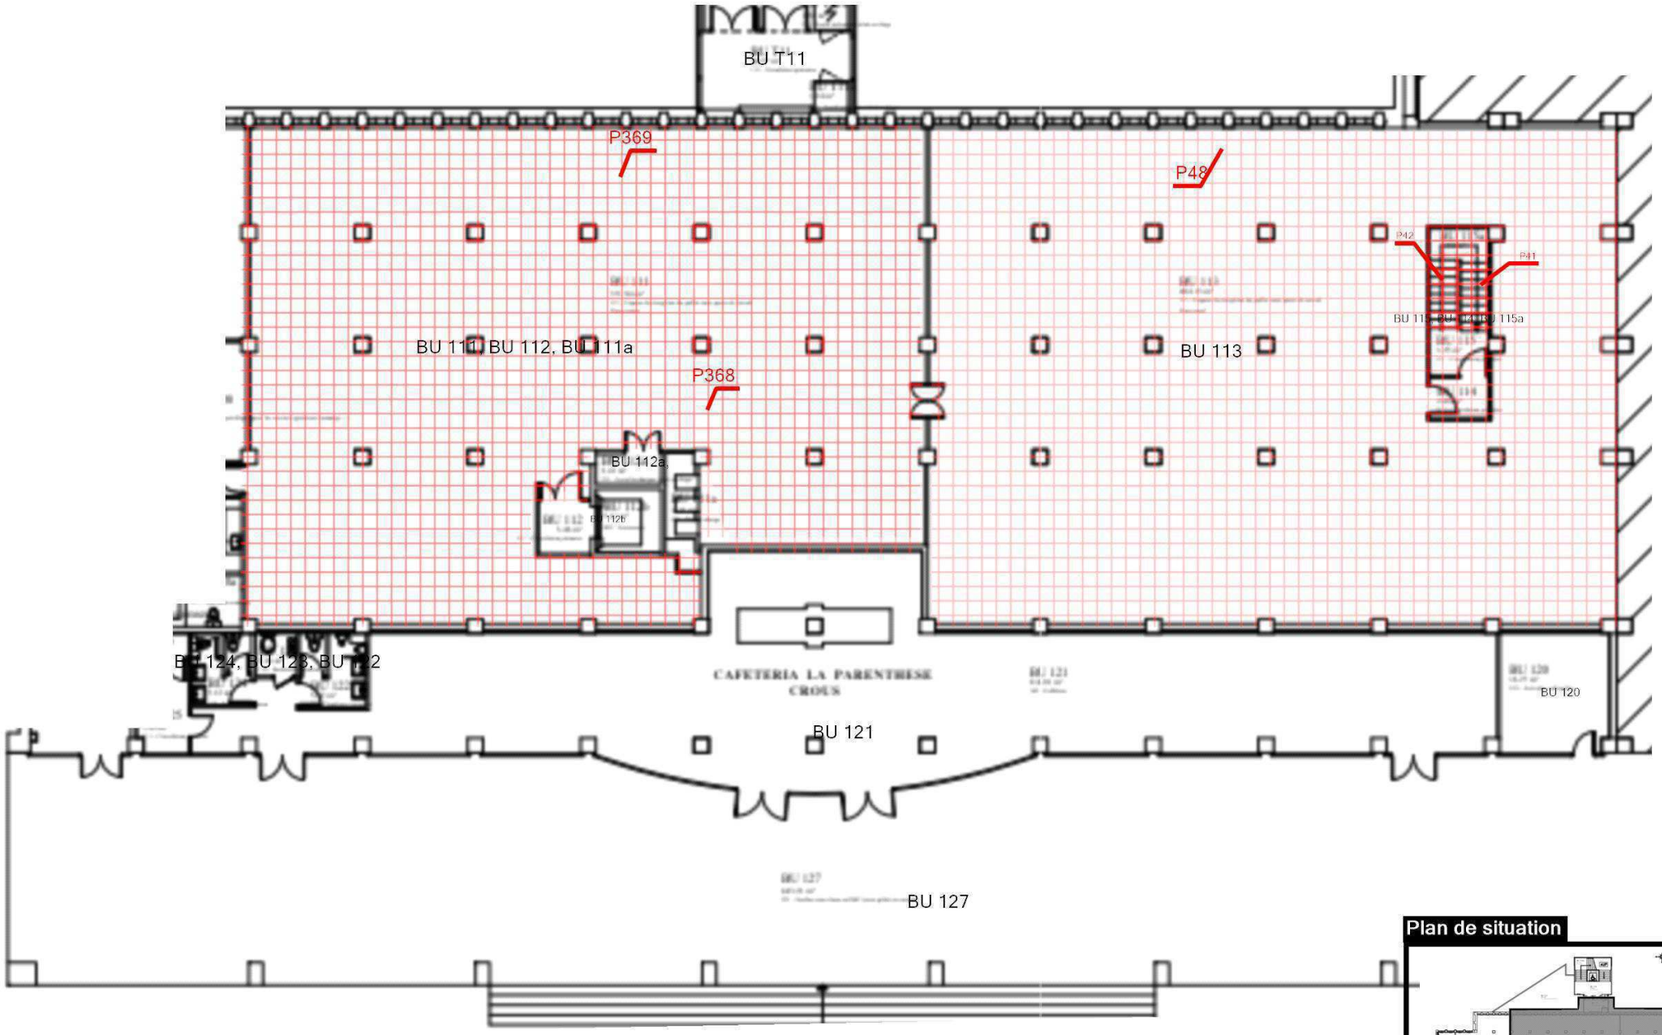
R+1 - PÉRIMÈTRE DINTERVENTION 2 - MPCA TOUTES CATÉGORIES CONFONDUES

P368 : Chape maigre (base ciment)
	P42 : Chape maigre (base ciment)
	P41 : Chape maigre (base ciment)
	P369 : Chape maigre (base ciment)
	P48 : Chape maigre (base ciment)

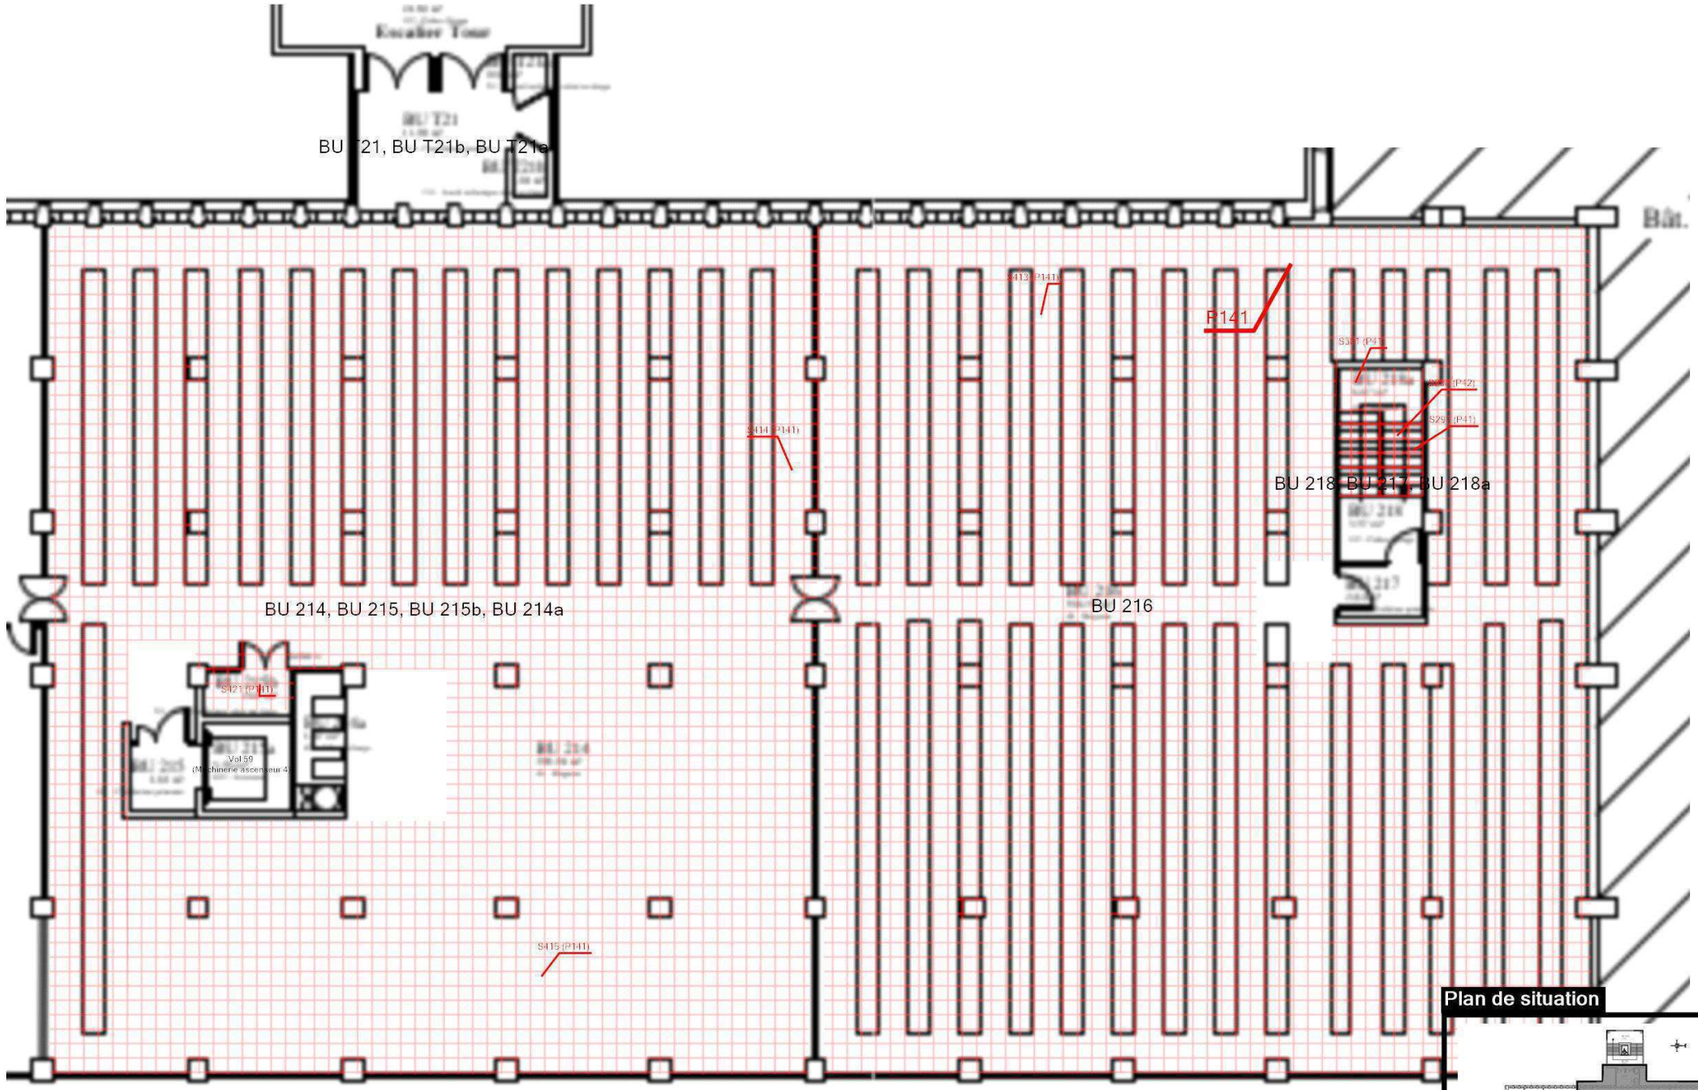
R+2 - PÉRIMÈTRE DINTERVENTION 1 - MPCA TOUTES CATÉGORIES CONFONDUES

P42 : Chape maigre (base ciment)
	P41 : Chape maigre (base ciment)
	P141 : Chape maigre (base ciment)

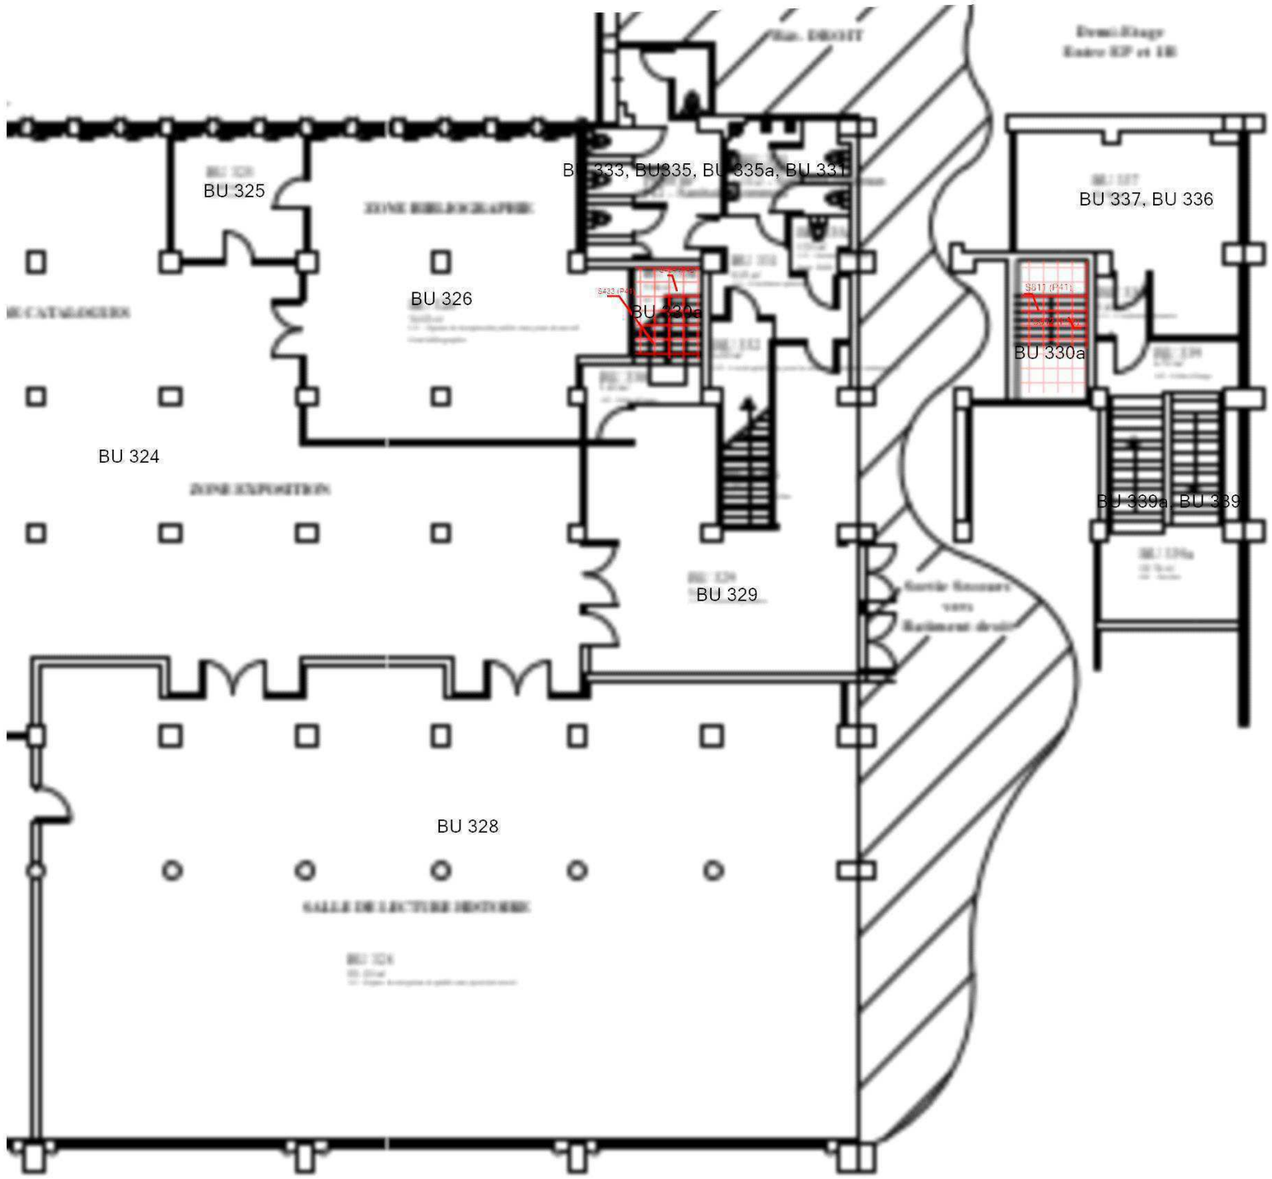
R+3 - PÉRIMÈTRE DINTERVENTION 1 - MPCA TOUTES CATÉGORIES CONFONDUES

P42 : Chape maigre (base ciment)
	P41 : Chape maigre (base ciment)

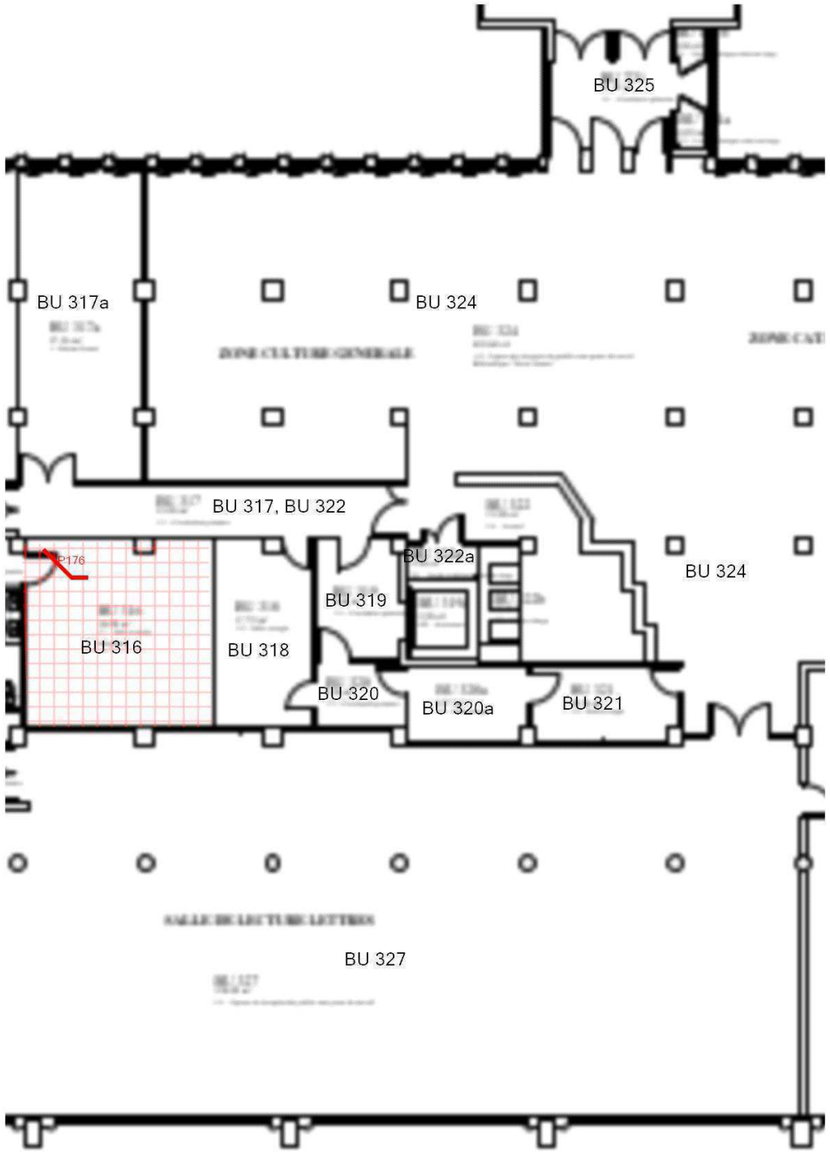
R+3 - PÉRIMÈTRE DINTERVENTION 2 - MPCA TOUTES CATÉGORIES CONFONDUES

P176 : Colle polymère jaune en vrac non séparable + ragréage gris en vrac non séparable + ragréage rose en vrac non séparable + peinture en vrac non séparable

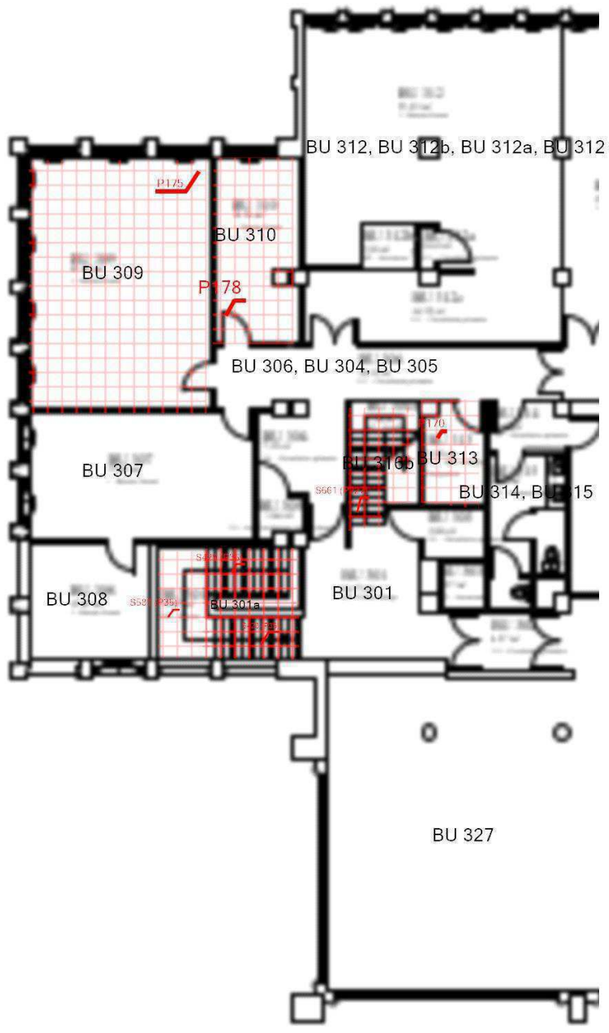
R+3 - PÉRIMÈTRE DINTERVENTION 3 - MPCA TOUTES CATÉGORIES CONFONDUES

P36 : Chape maigre (base ciment)
	P35 : Chape maigre (base ciment)
	P178 : Colle polymère jaune + ragréage gris non séparable
	P175 : Peinture non séparable + ragréage rose non séparable
	P170 : Colle polymère jaune non séparable + ragréage gris non séparable + peintures multiples non séparable + matériau gris en faible quantité avec fibres visibles
	P227 : Chape maigre (base ciment)

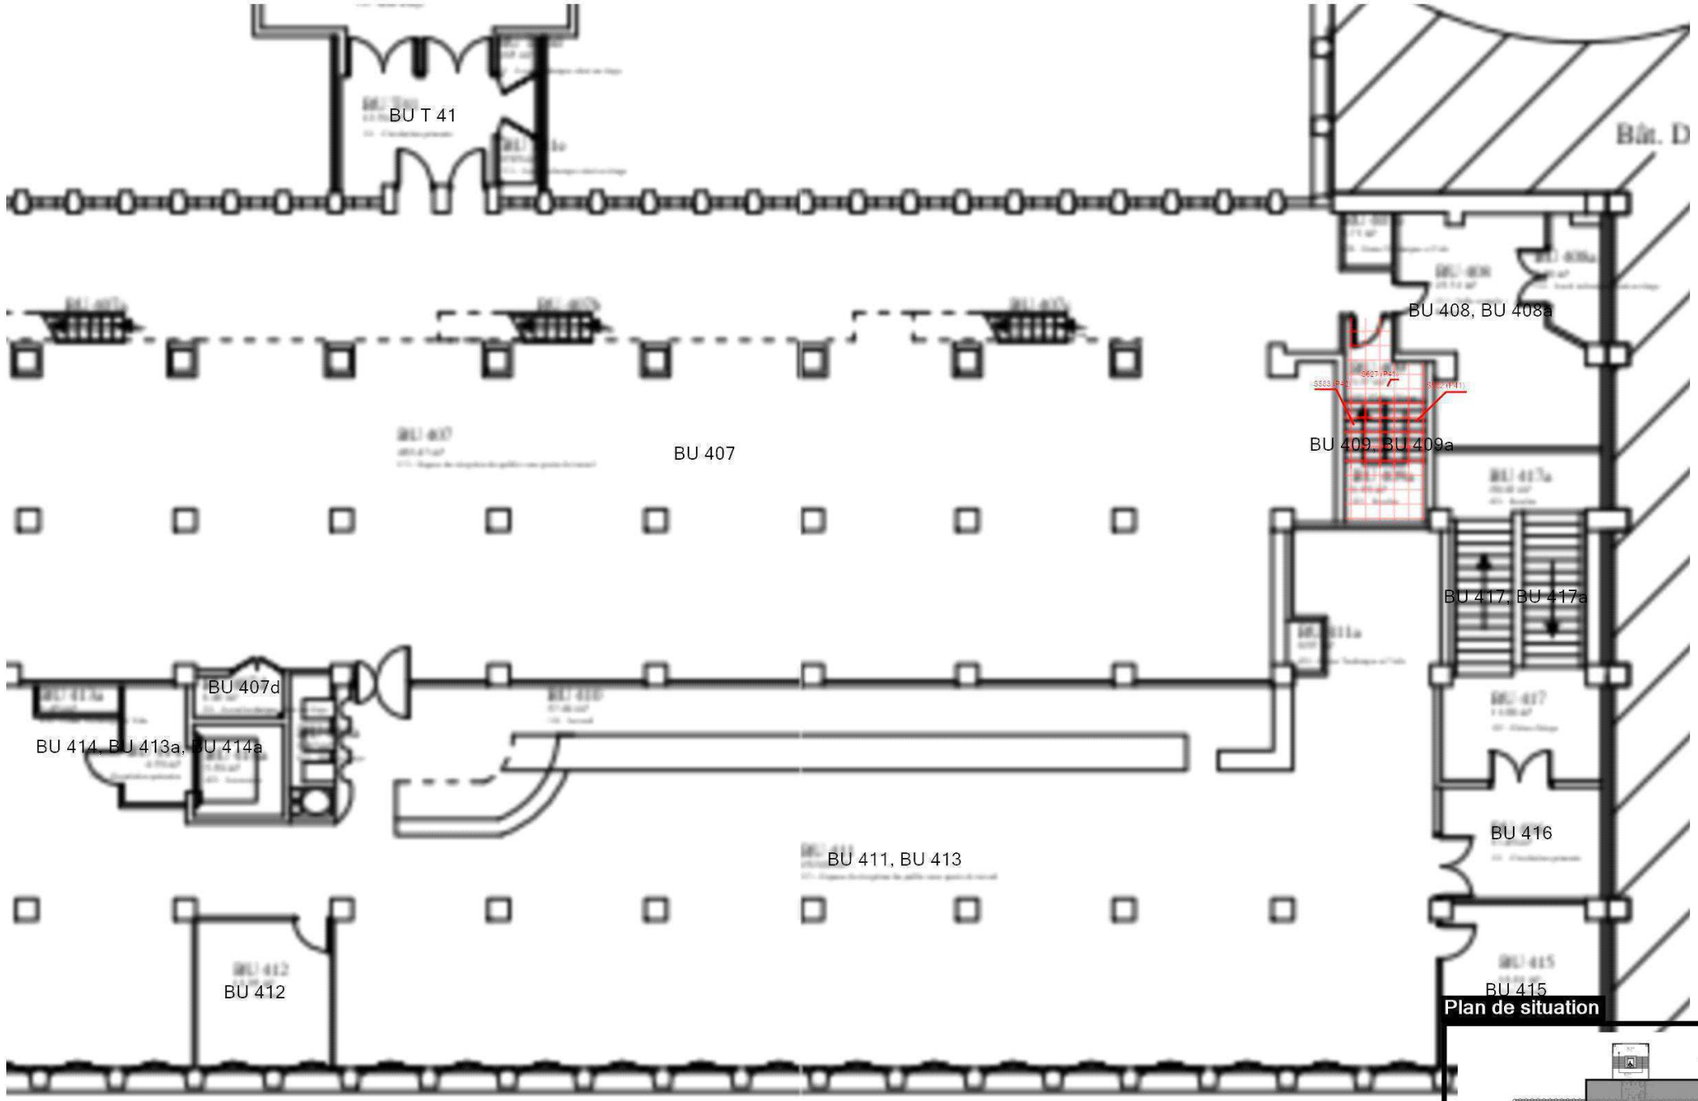
R+4 - PÉRIMÈTRE DINTERVENTION 1 - MPCA TOUTES CATÉGORIES CONFONDUES

P42 : Chape maigre (base ciment)
	P41 : Chape maigre (base ciment)

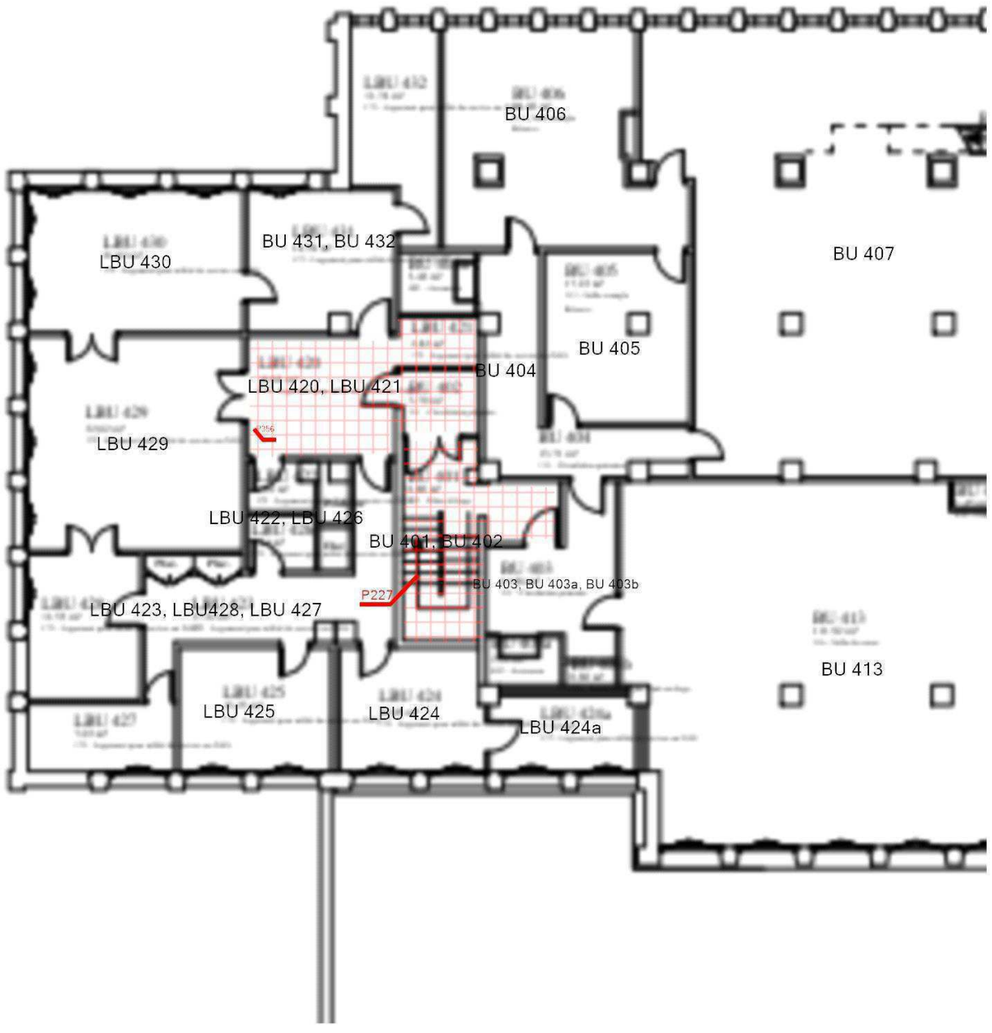
R+4 - PÉRIMÈTRE DINTERVENTION 2 - MPCA TOUTES CATÉGORIES CONFONDUES

P356 : Colle / Matériau / Matériau / Ragréage / Mortier - Souple / Effritable / Dur / Effritable / Dur - Jaune / Blanc / Vert / Marron / Gris
	P227 : Chape maigre (base ciment)

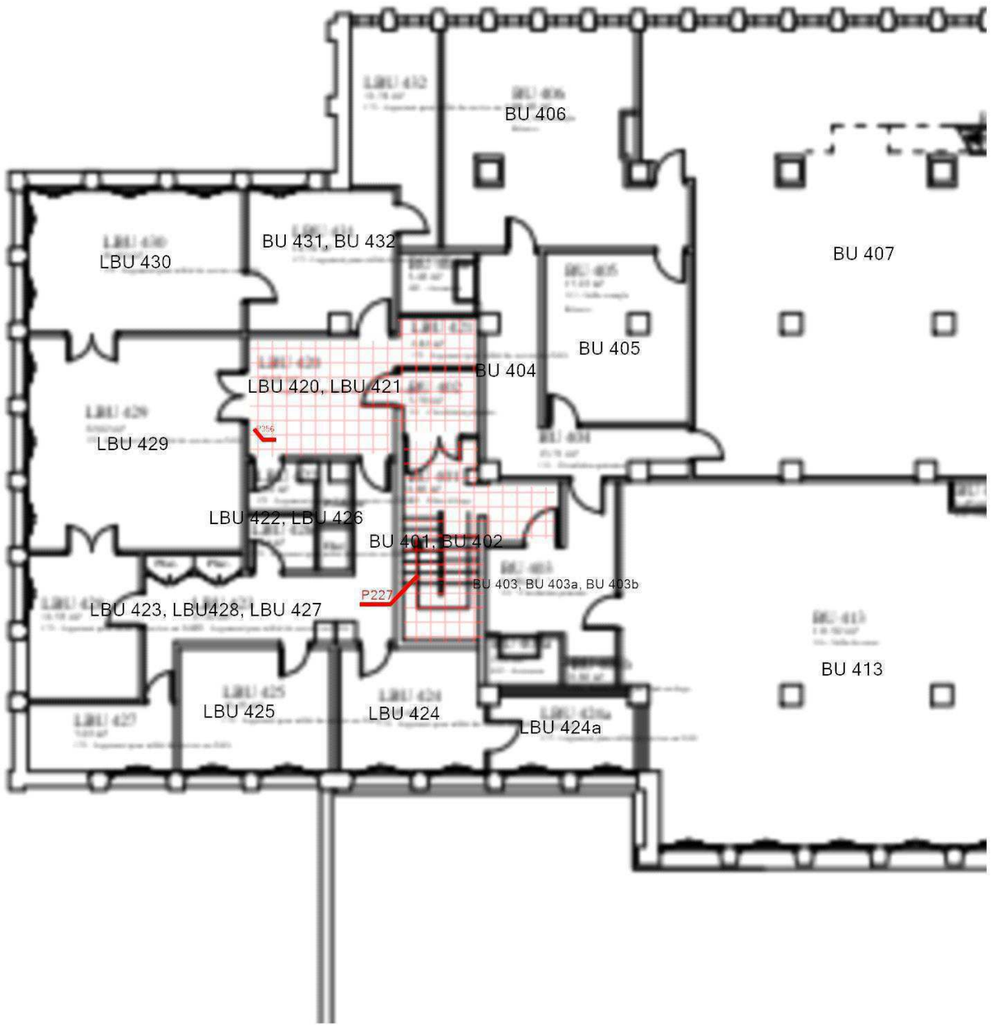
R+4 - PÉRIMÈTRE DINTERVENTION 2 - MPCA REVÊTEMENT DE SOL

P356 : Colle / Matériau / Matériau / Ragréage / Mortier - Souple / Effritable / Dur / Effritable / Dur - Jaune / Blanc / Vert / Marron / Gris
	P227 : Chape maigre (base ciment)

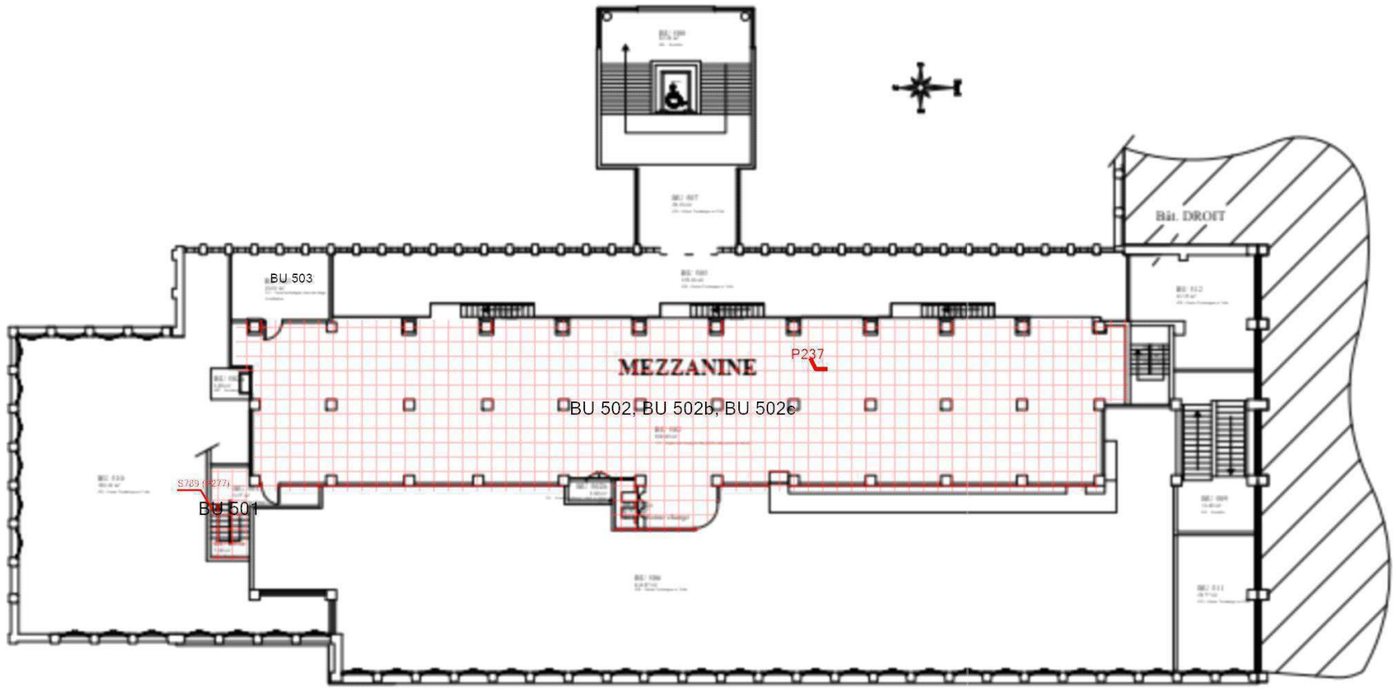
R+5 - MPCA TOUTES CATÉGORIES CONFONDUES

P237 : Colle polymère jaune non séparable + peintures multiples non séparable + ragréage gris non séparable + couche marron non séparable + matériau gris non sépa
	P277 : Chape maigre (base ciment)

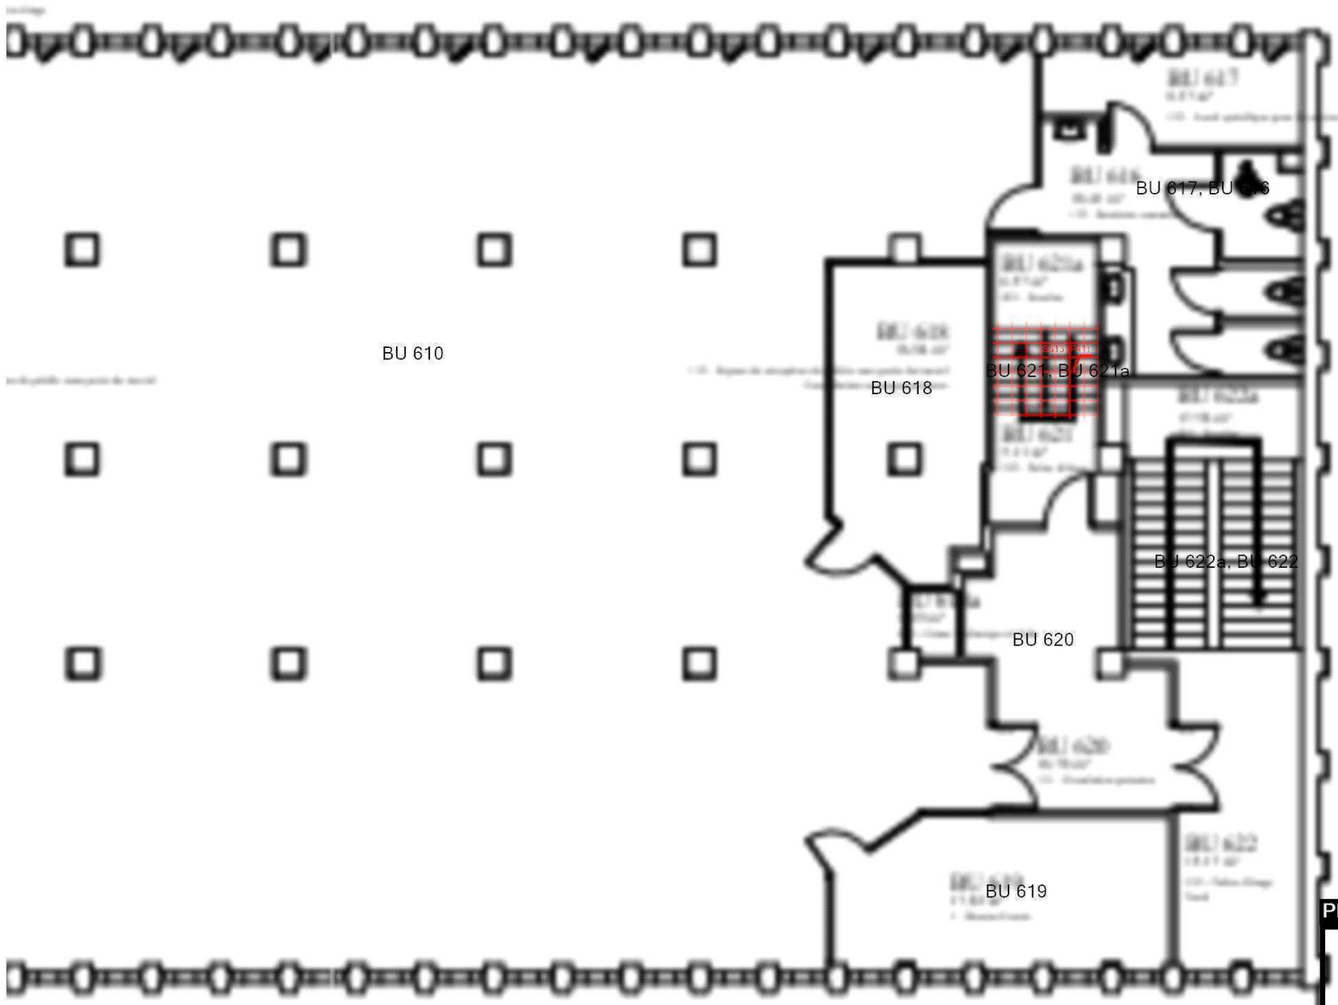
R+6 - PÉRIMÈTRE DINTERVENTION 1 - MPCA TOUTES CATÉGORIES CONFONDUES

Légende	
	P41 : Chape maigre (base ciment)

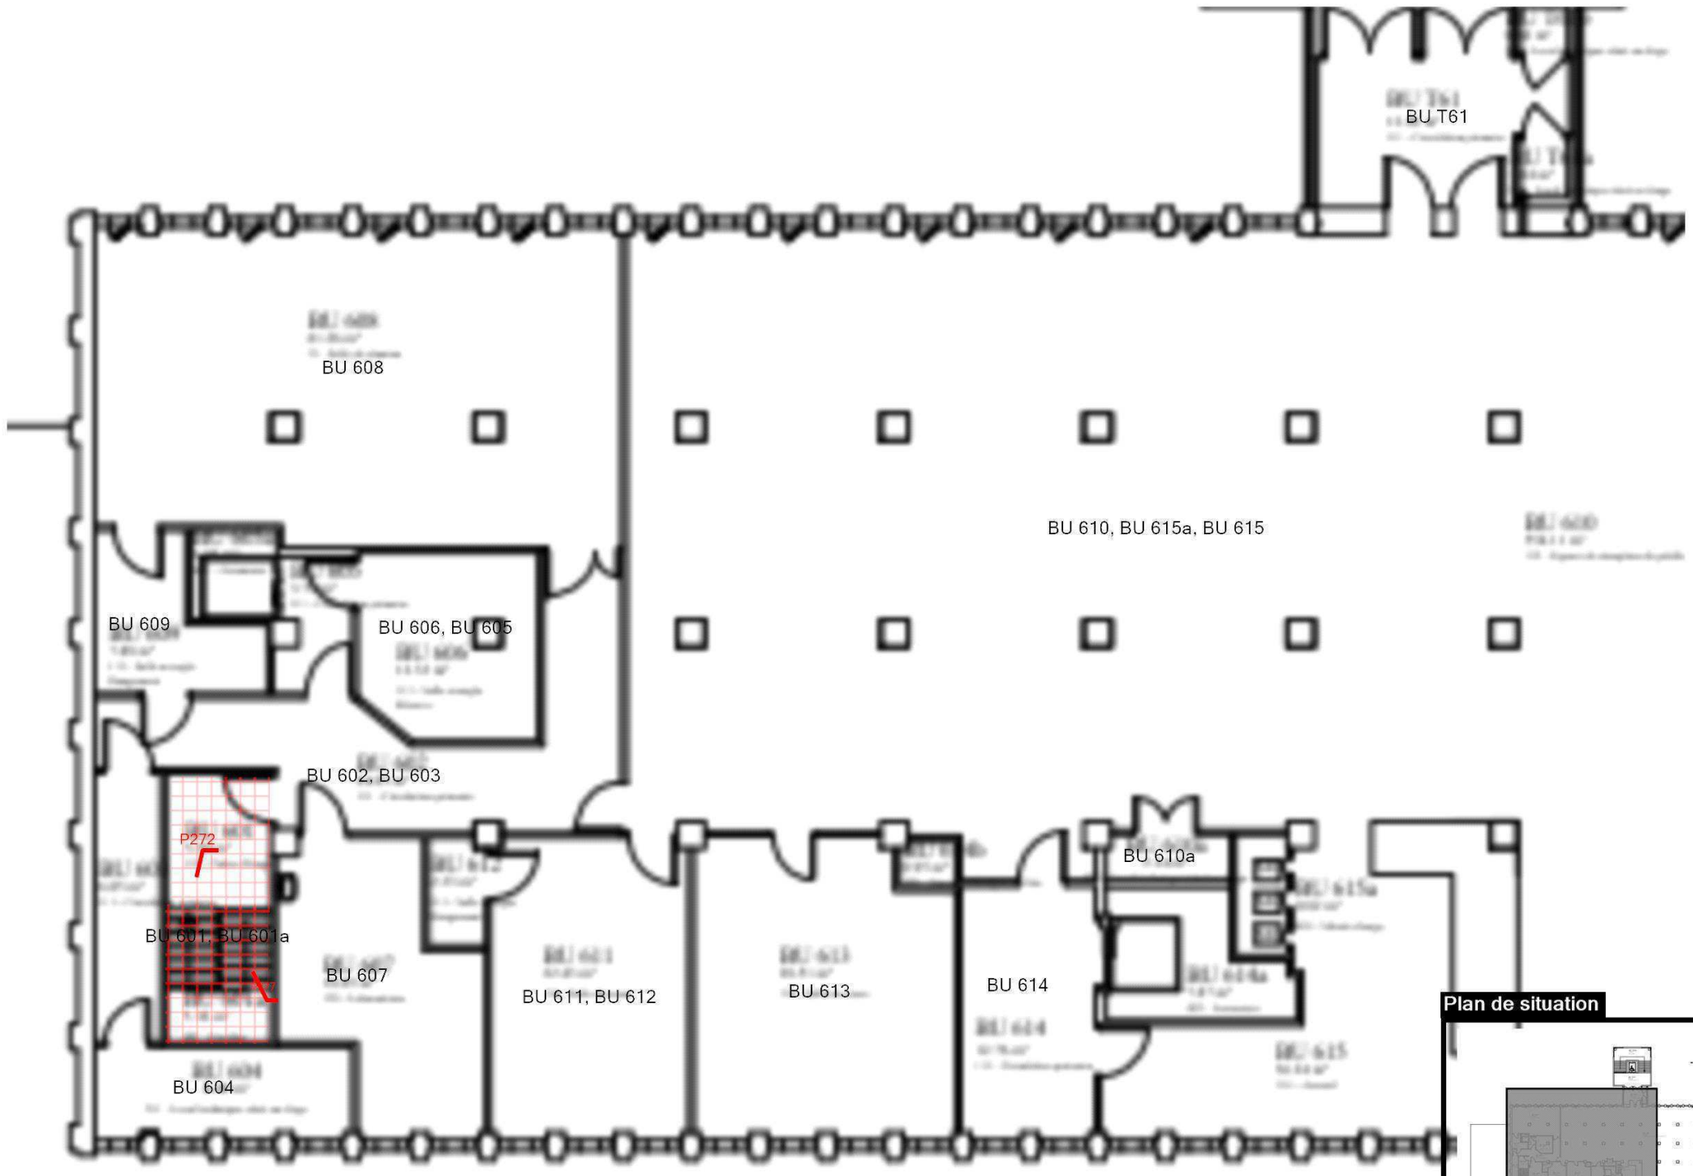
R+6 - PÉRIMÈTRE DINTERVENTION 2 - MPCA TOUTES CATÉGORIES CONFONDUES

P272 : Chape maigre (base ciment)
	P277 : Chape maigre (base ciment)
