DOSSIER DE DIAGNOSTIC TECHNIQUE

Bâtiment C
CITÉ UNIVERSITAIRE
14000 CAEN

AMIANTE : Dossier amiante avant réalisation de travaux dans un immeuble bâti

Rapport de repérage des matériaux et produits contenant de l'amiante avant réalisation de travaux dans un immeuble bâti

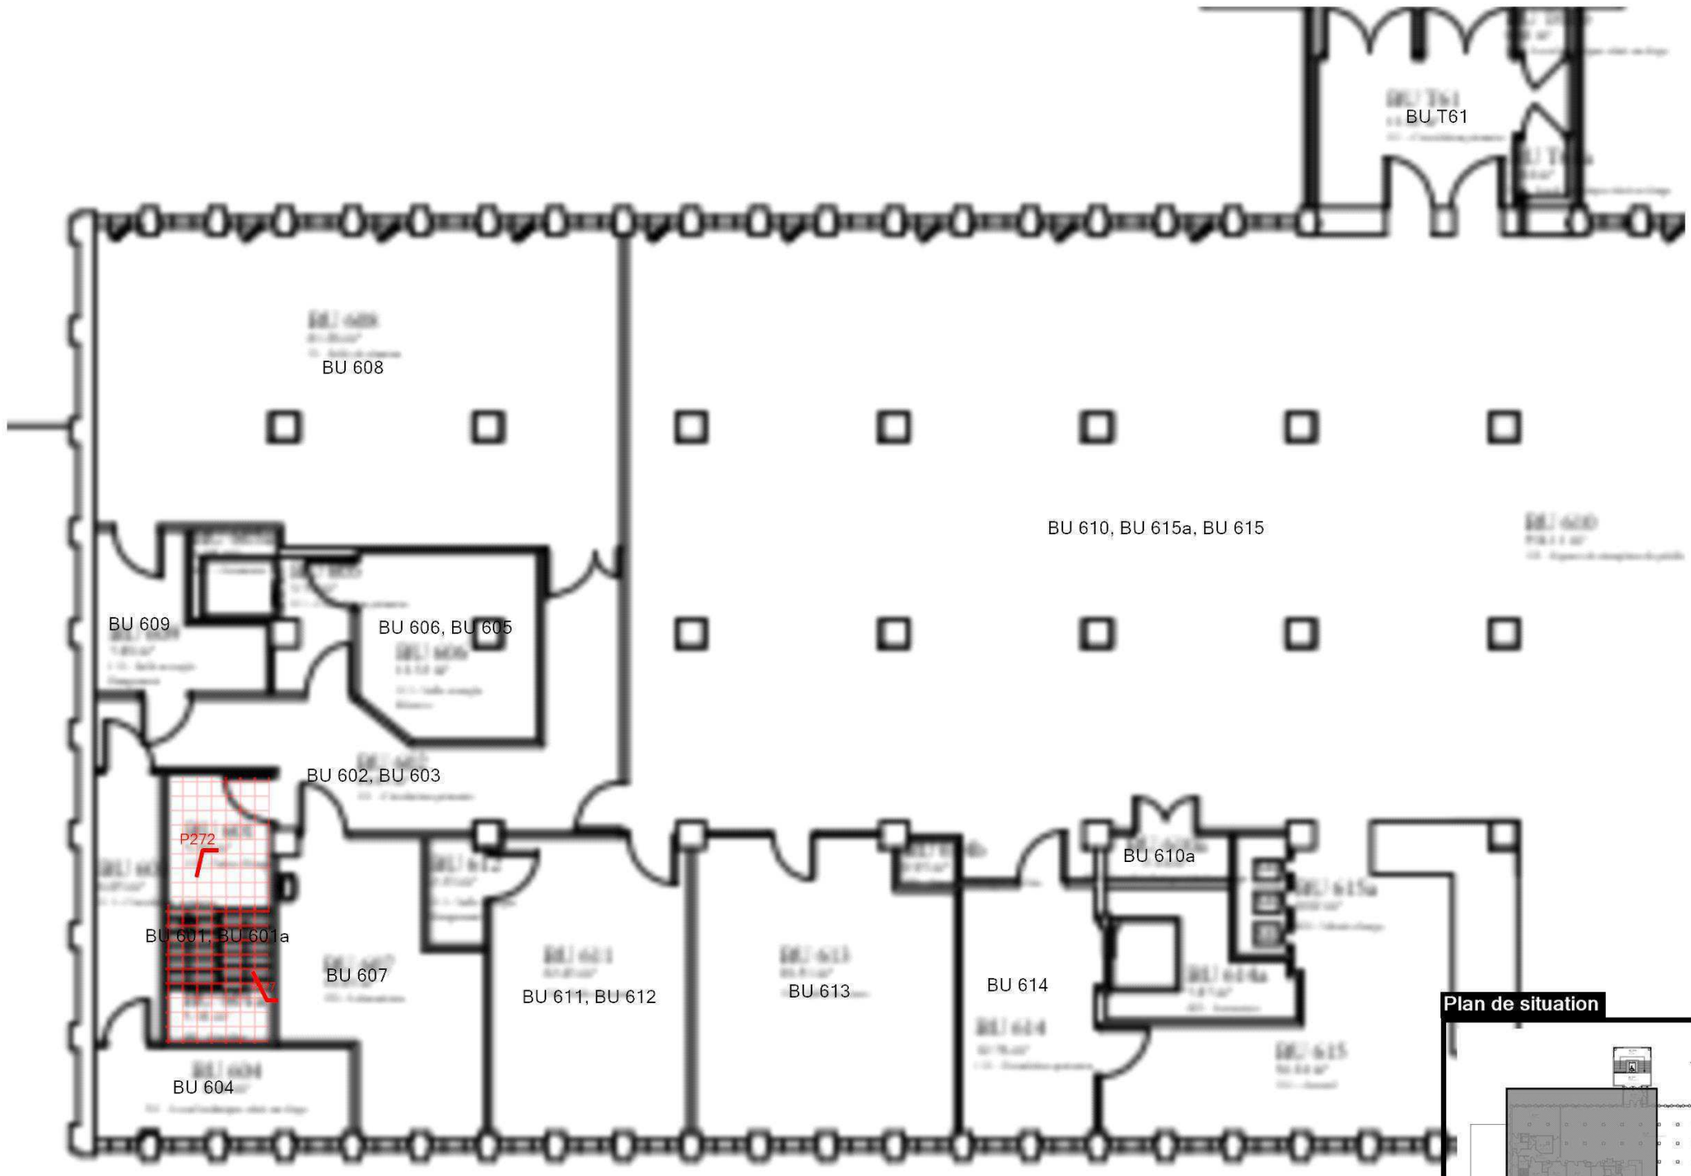
R+6 - PÉRIMÈTRE DINTERVENTION 2 - MPCA REVÊTEMENT DE SOL

P272 : Chape maigre (base ciment)
	P277 : Chape maigre (base ciment)

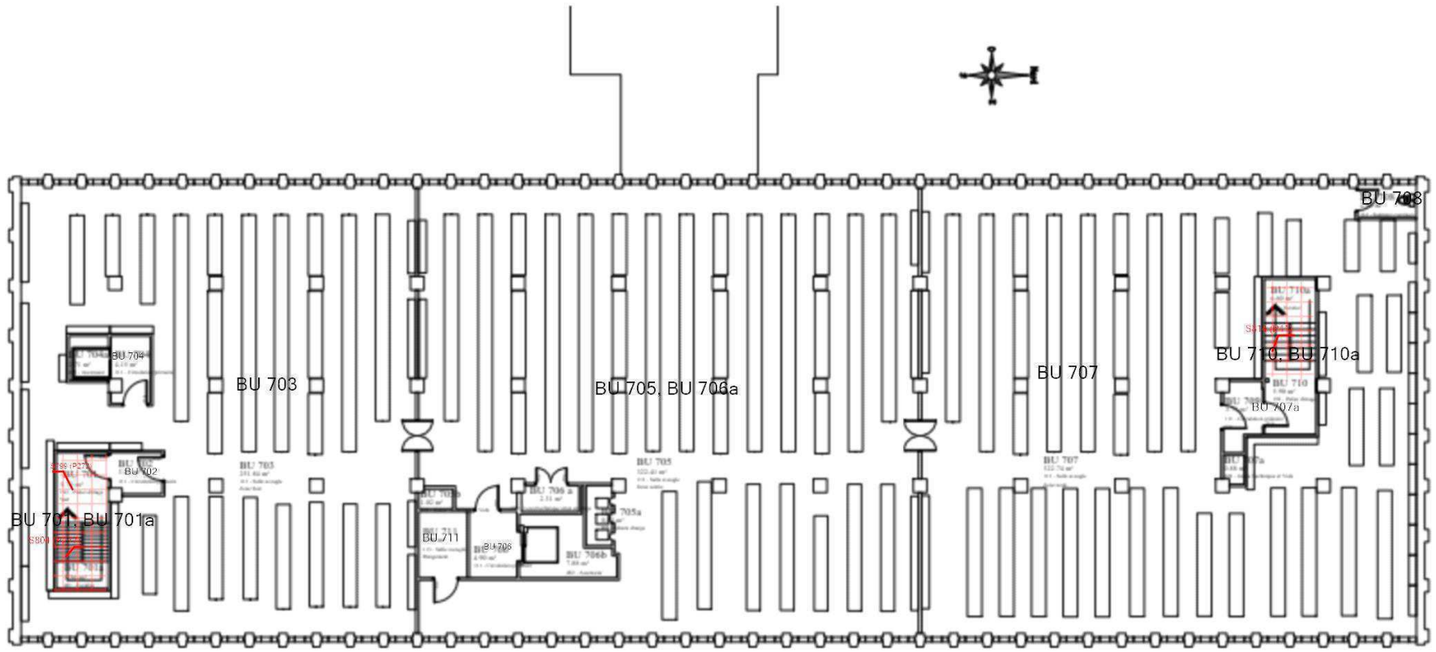
R+7 - MPCA TOUTES CATÉGORIES CONFONDUES

Légende	
	P41 : Chape maigre (base ciment)
	P272 : Chape maigre (base ciment)
	P277 : Chape maigre (base ciment)

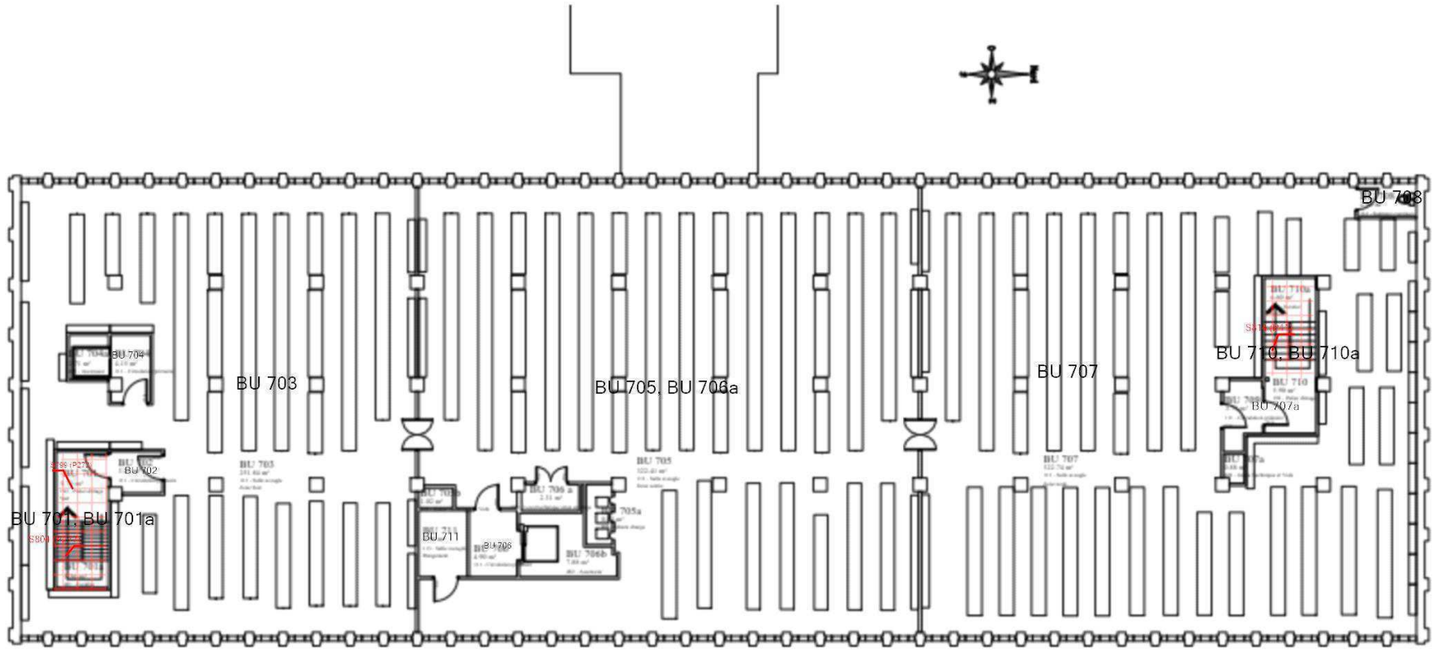
R+7 - MPCA REVÊTEMENT DE SOL

P41 : Chape maigre (base ciment)
	P272 : Chape maigre (base ciment)
	P277 : Chape maigre (base ciment)

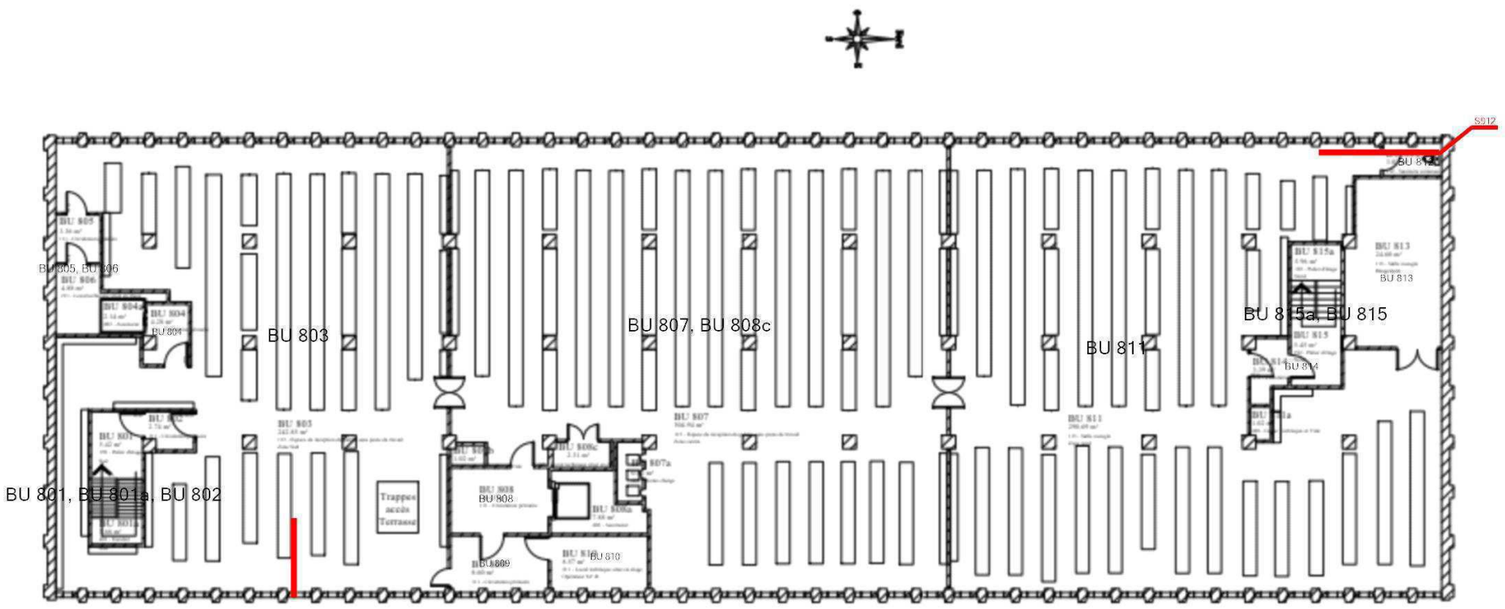
R+8 - MPCA CONDUITS, CANALISATIONS ET ÉQUIPEMENTS

Légende	
	S912: Conduit

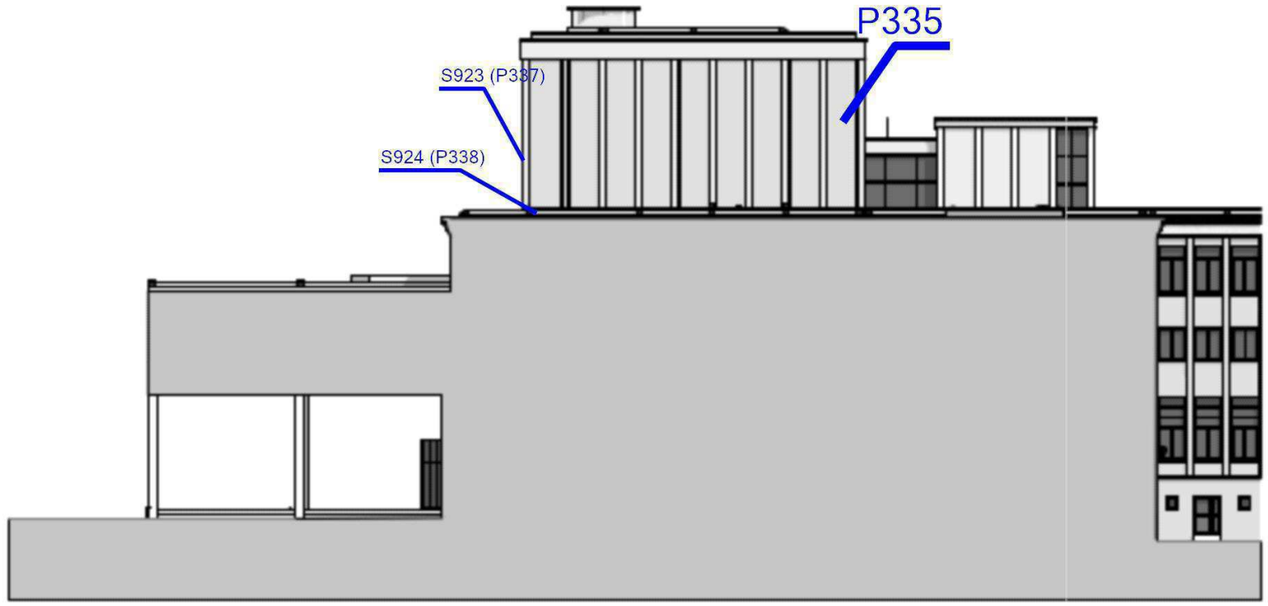
Façade Nord

FAÇADE NORD - PLAN DE REPÉRAGE - ACTIONS MENÉES

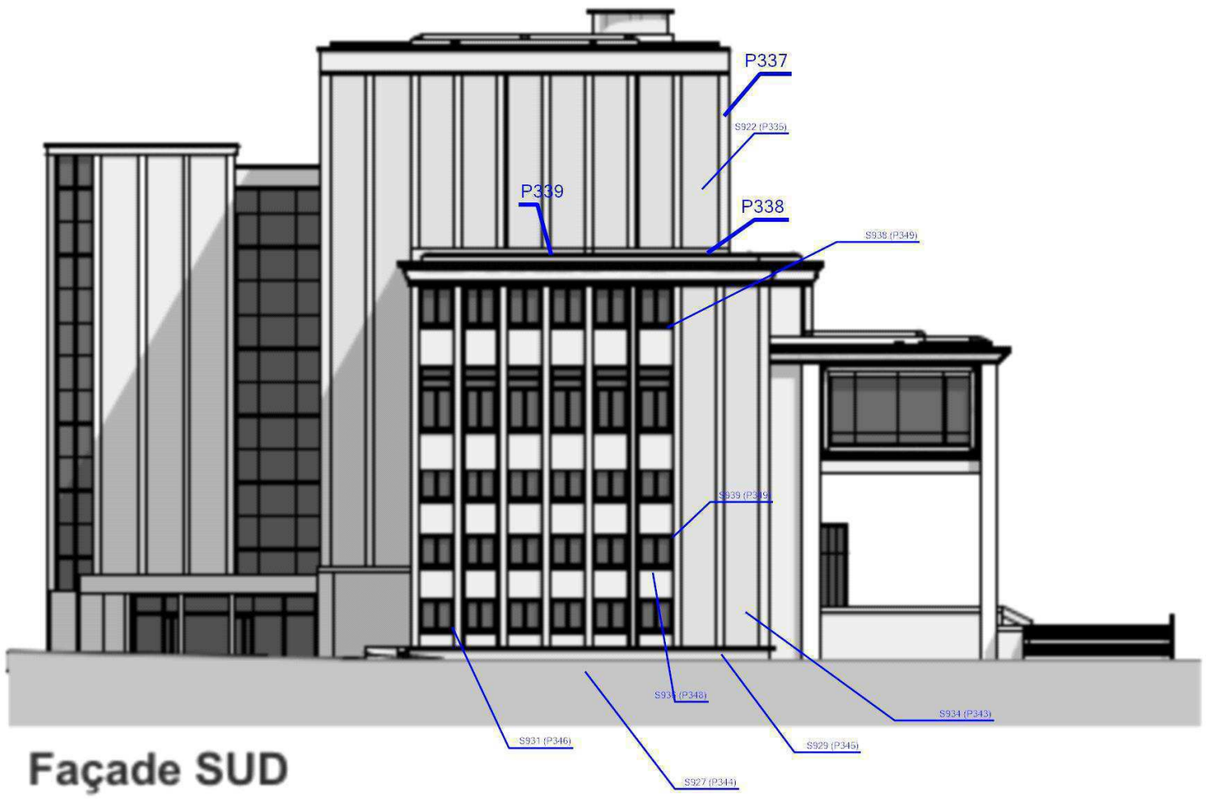
Façade SUD

FACADE SUD - PLAN DE REPÉRAGE - ACTIONS MENÉES

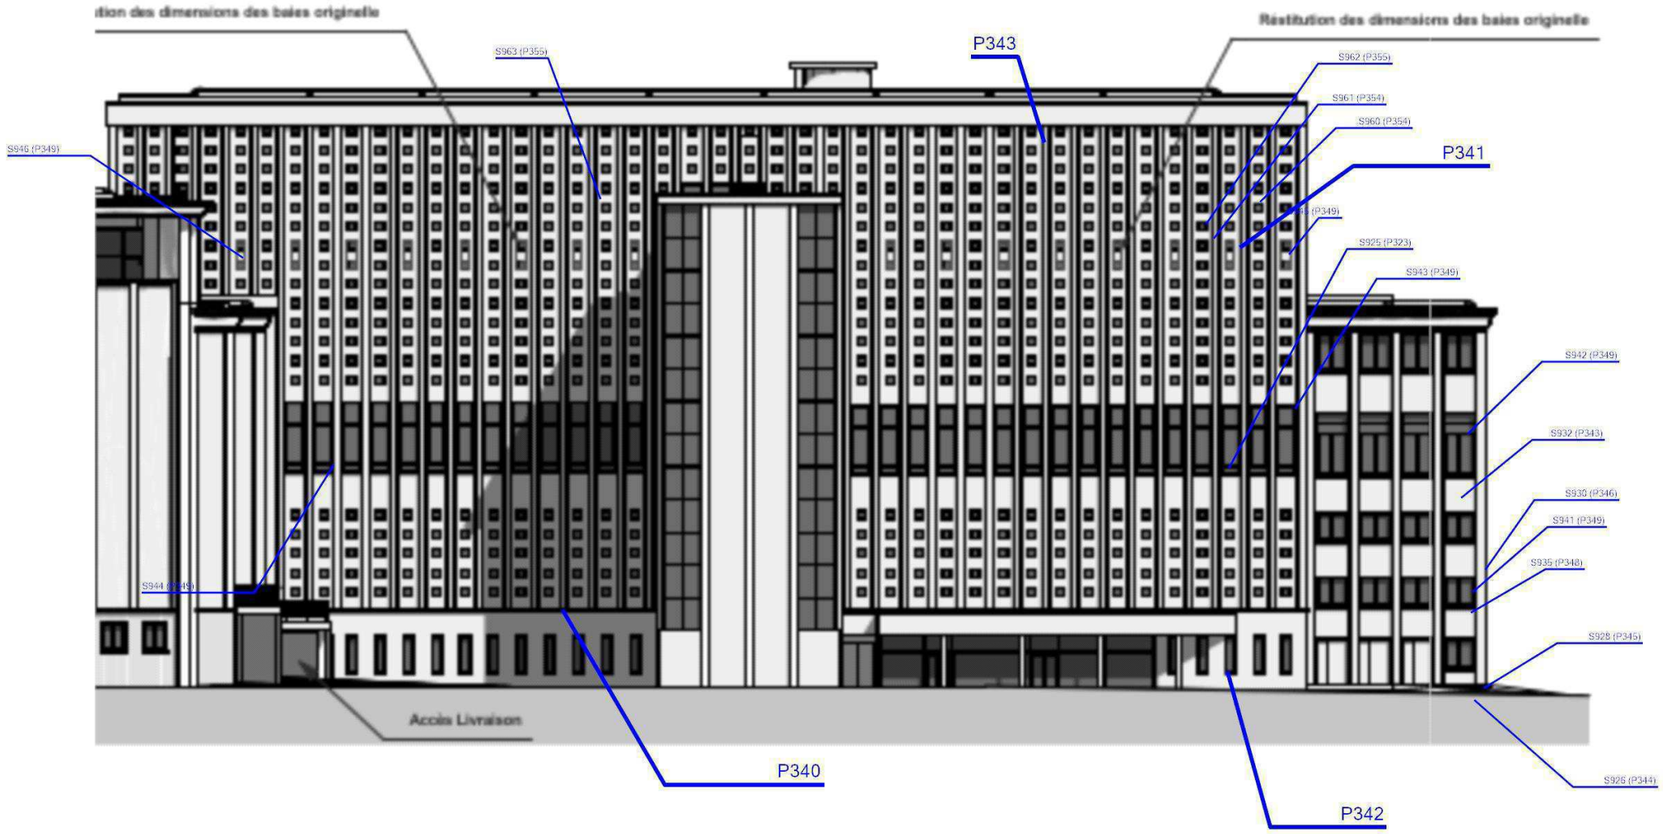
Vol 177

FACADE OUEST - PLAN DE REPÉRAGE - ACTIONS MENÉES

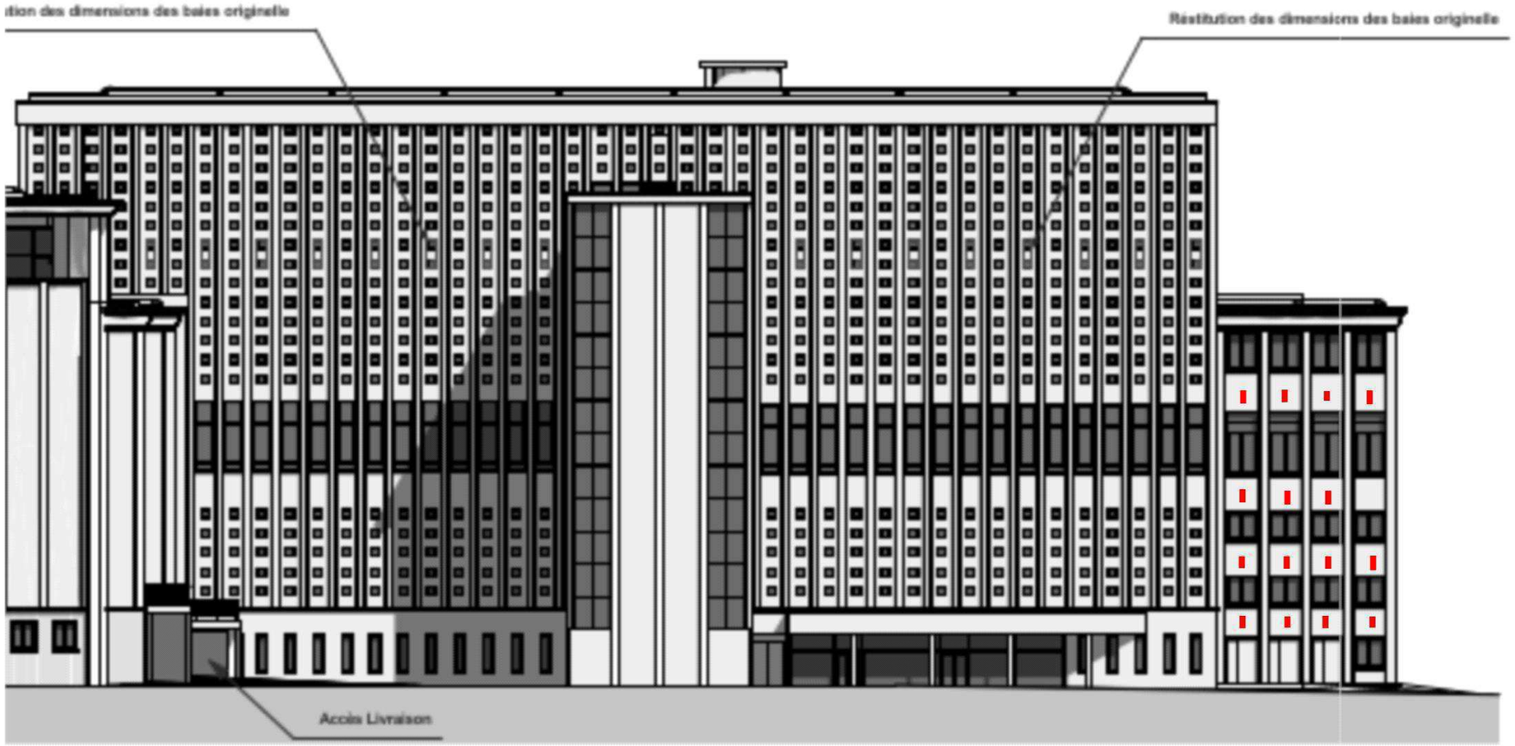
Vol 177

FACADE OUEST - MPCA TOUTES CATÉGORIES CONFONDUES

S937: Fibro ciment

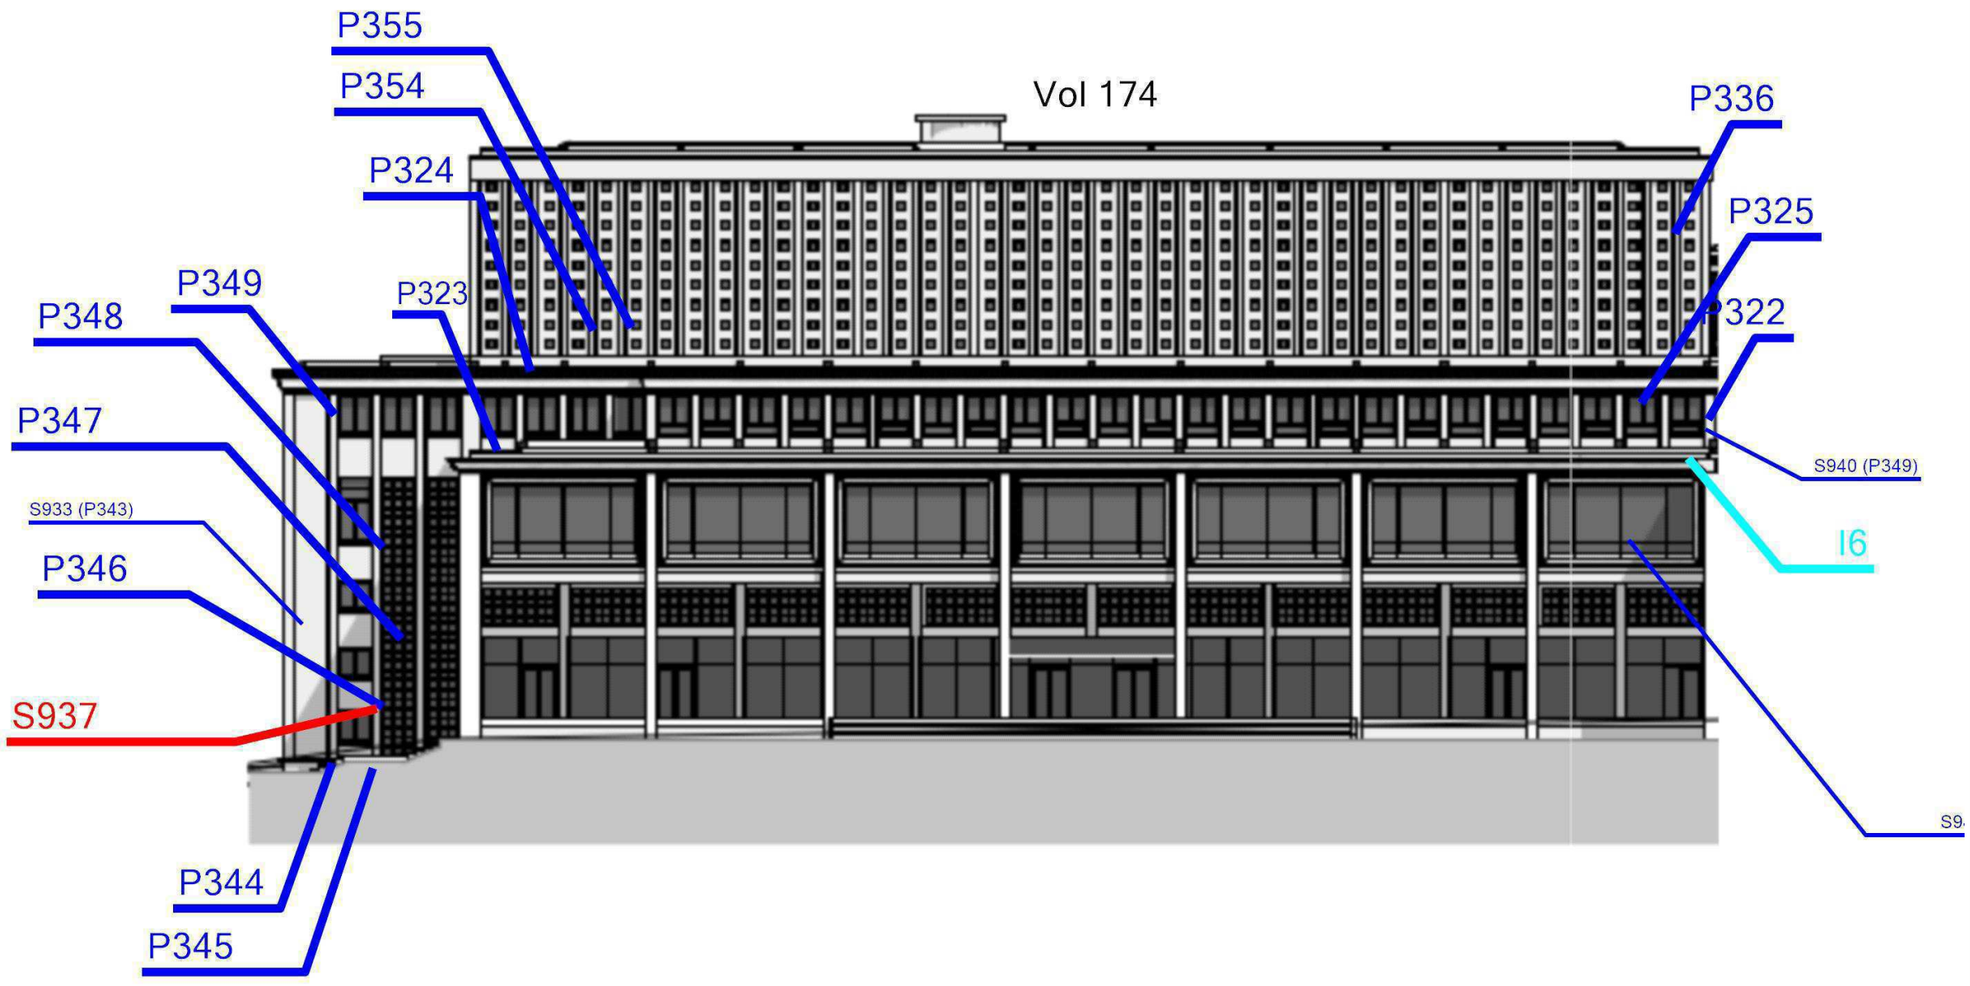
FAÇADE EST - PLAN DE REPÉRAGE - ACTIONS MENÉES

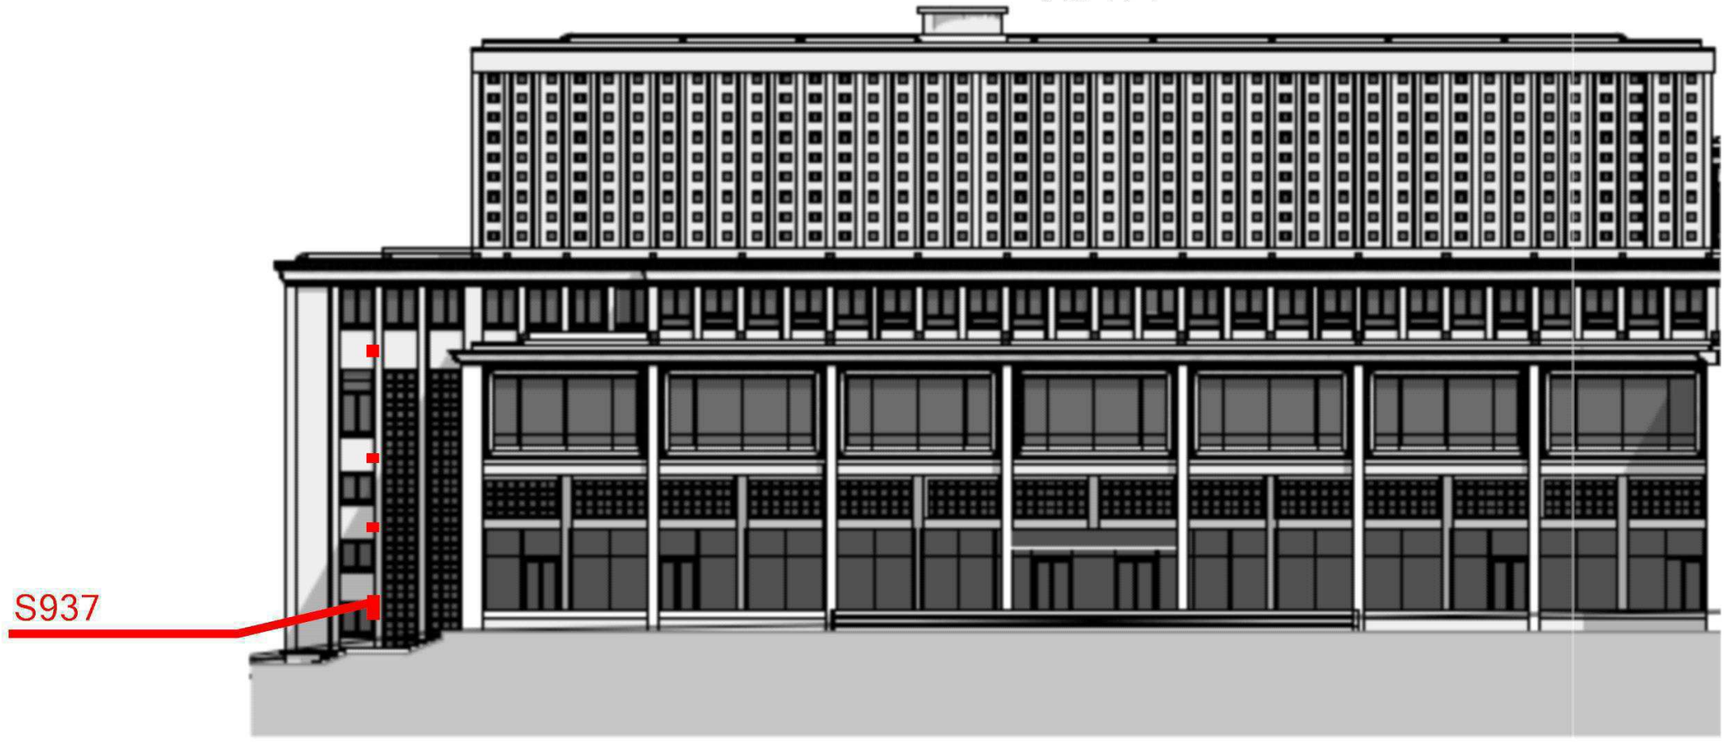
Vol 174

Légende	
	S937: Fibro ciment

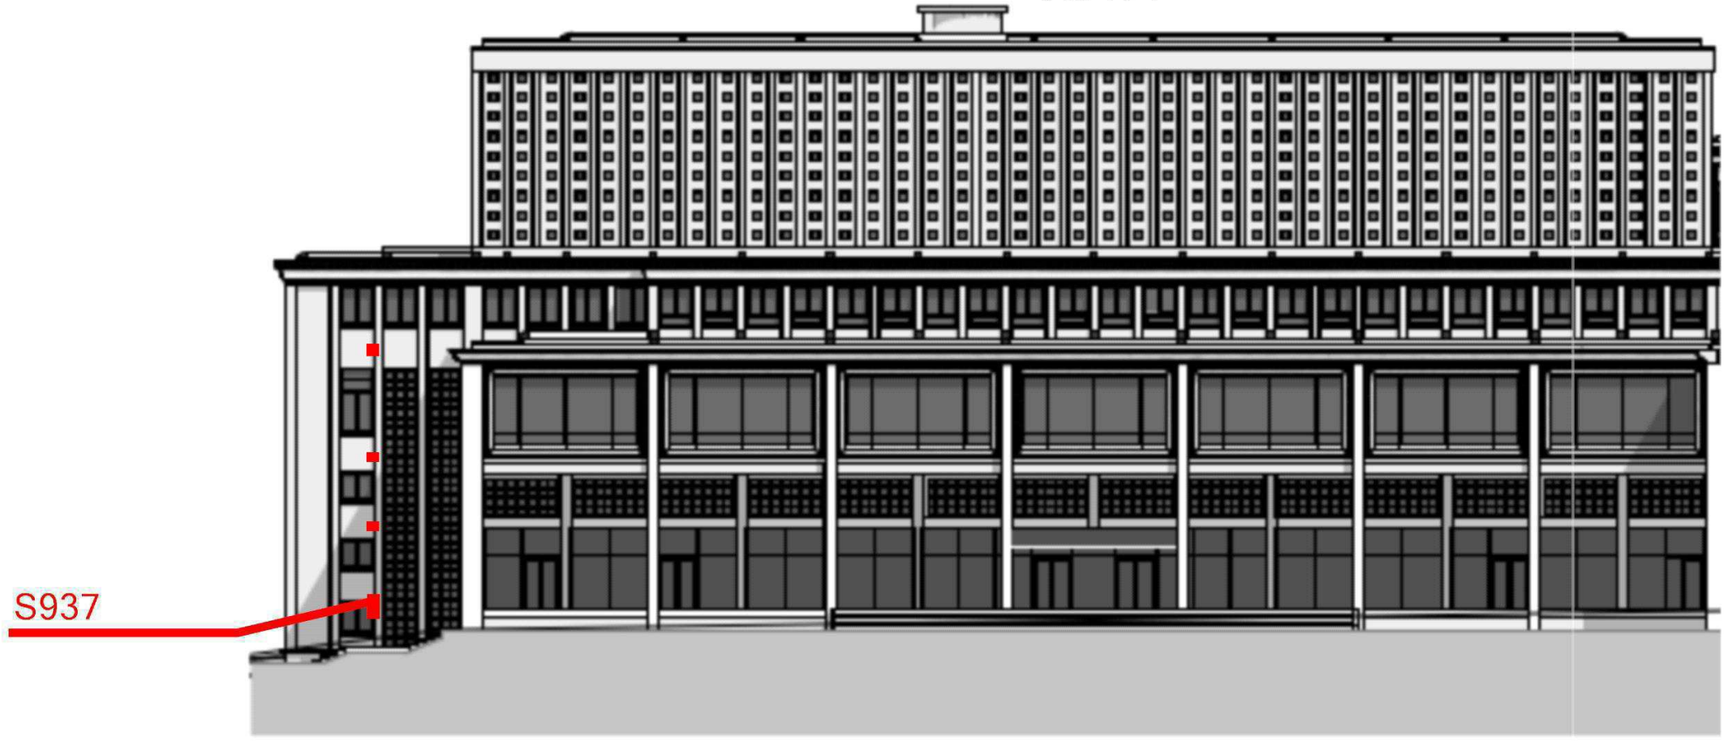
Vol 174

Légende	
	S937: Fibro ciment
