DOSSIER DE DIAGNOSTIC TECHNIQUE

Référence : 002EW824871-2
A communiquer pour toute correspondance
Réalisé le : 22/10/2025
Reférence mandataire : Bâtiment D

Bâtiment D
CITÉ UNIVERSITAIRE
14000 CAEN

AMIANTE : Dossier amiante avant réalisation de travaux dans un immeuble bâti

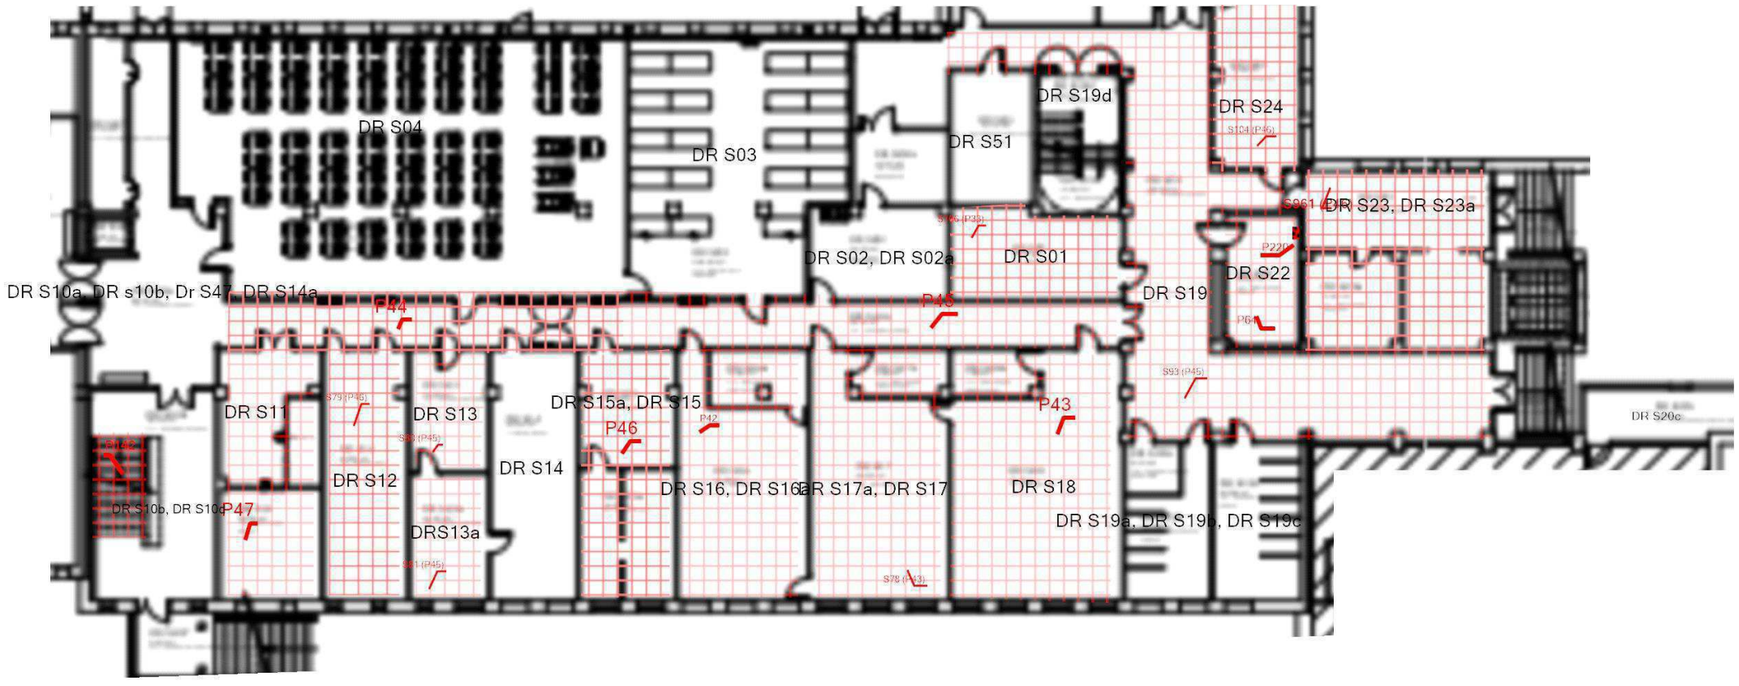
RDJ - PÉRIMÈTRE DINTERVENTION 2 - MPCA TOUTES CATÉGORIES CONFONDUES

P42 : Chape maigre (base ciment)
	P43 : Colle polymère jaune non séparable + ragréage rose non séparable + matériau vert non séparable + matériau gris en faible quantité non séparable
	P45 : Dalle dure cassante beige
	P47 : Chape maigre (base ciment)
	P64 : Matériau rouge + matériau gris hétérogène avec poussières
	P142 : Colle polymère jaune non séparable + peinture non séparable + colle bitumineuse noire en faible quantité non séparable
	P44 : Dalle dure cassante beige, Peintures multiples non séparable + matériau beige non séparable + matériau gris hétérogène non séparable
	P220 : Conduit
	P46 : Matériau vert non séparable + colle polymère jaune en faible quantité non séparable + peintures multiples non séparable + ragréage gris non séparable + matériau gris
	P33 : Chape maigre (base ciment)

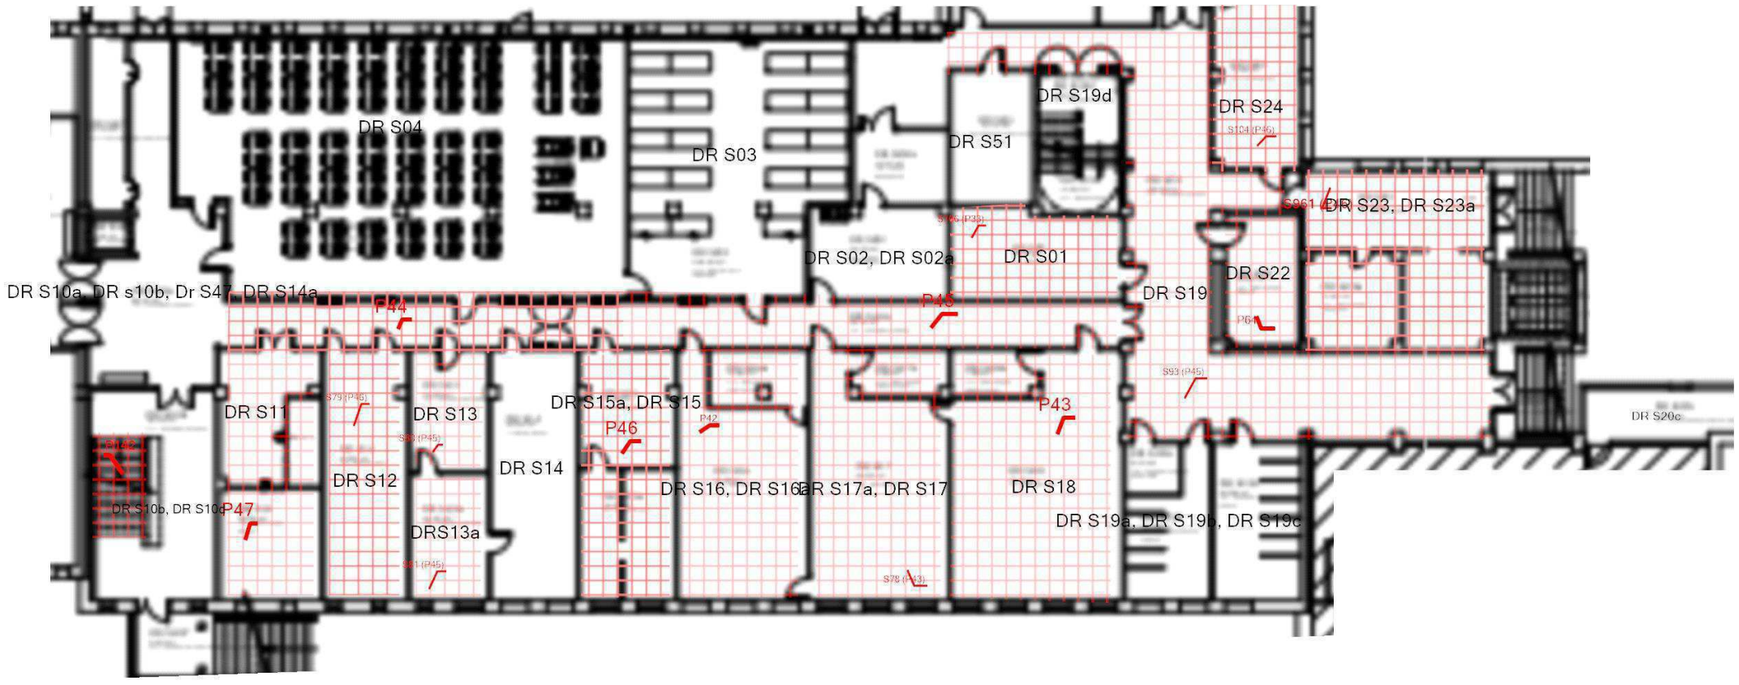
RDJ - PÉRIMÈTRE DINTERVENTION 2 - MPCA REVÊTEMENT DE SOL

P42 : Chape maigre (base ciment)
	P43 : Colle polymère jaune non séparable + ragréage rose non séparable + matériau vert non séparable + matériau gris en faible quantité non séparable
	P45 : Dalle dure cassante beige
	P47 : Chape maigre (base ciment)
	P64 : Matériau rouge + matériau gris hétérogène avec poussières
	P142 : Colle polymère jaune non séparable + peinture non séparable + colle bitumineuse noire en faible quantité non séparable
	P44 : Dalle dure cassante beige, Peintures multiples non séparable + matériau beige non séparable + matériau gris hétérogène non séparable
	P46 : Matériau vert non séparable + colle polymère jaune en faible quantité non séparable + peintures multiples non séparable + ragréage gris non séparable + matériau gris
	P33 : Chape maigre (base ciment)

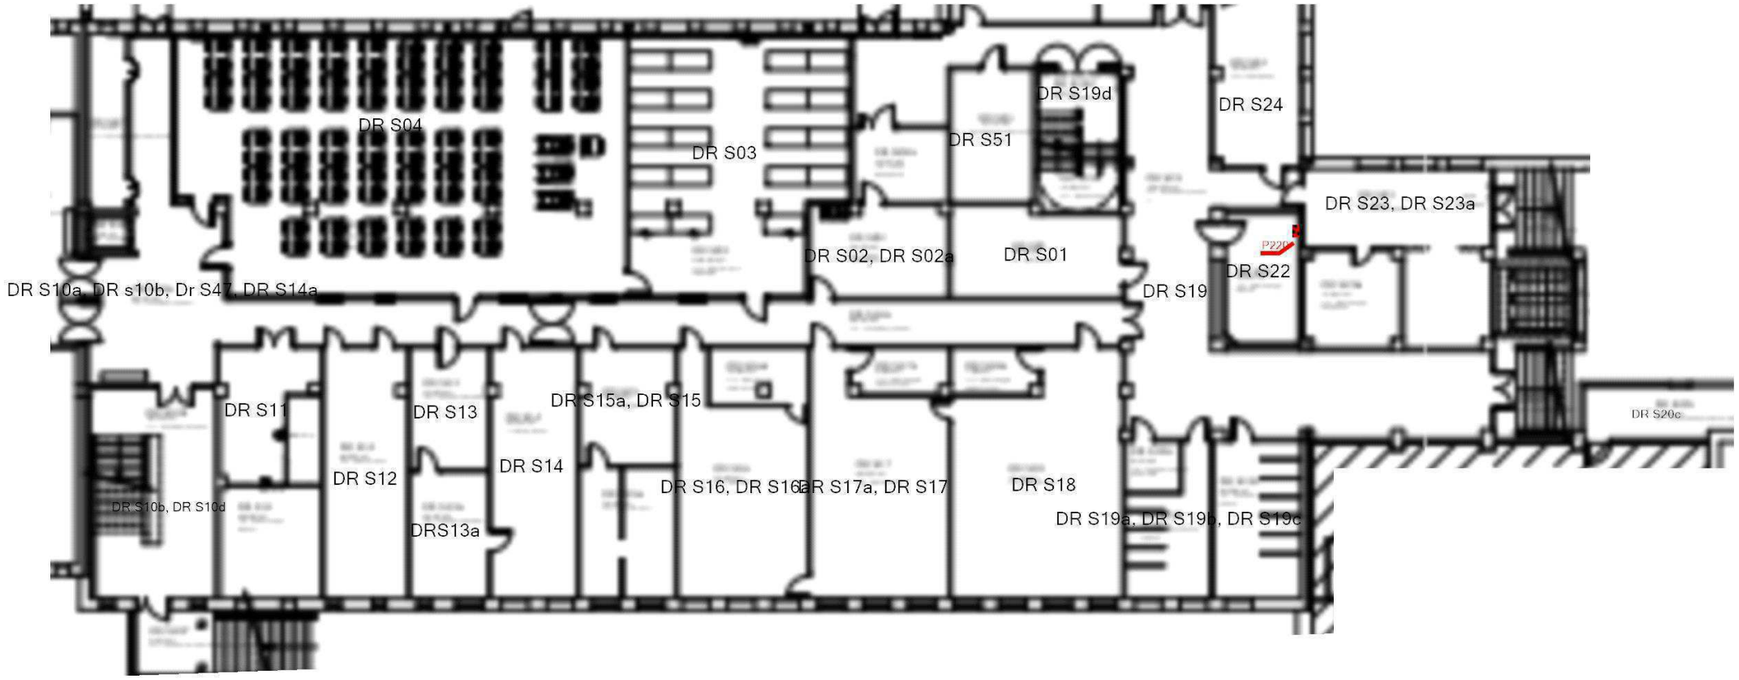
RDJ - PÉRIMÈTRE DINTERVENTION 2 - MPCA CONDUITS, CANALISATIONS ET ÉQUIPEMENTS

P220 : Conduit

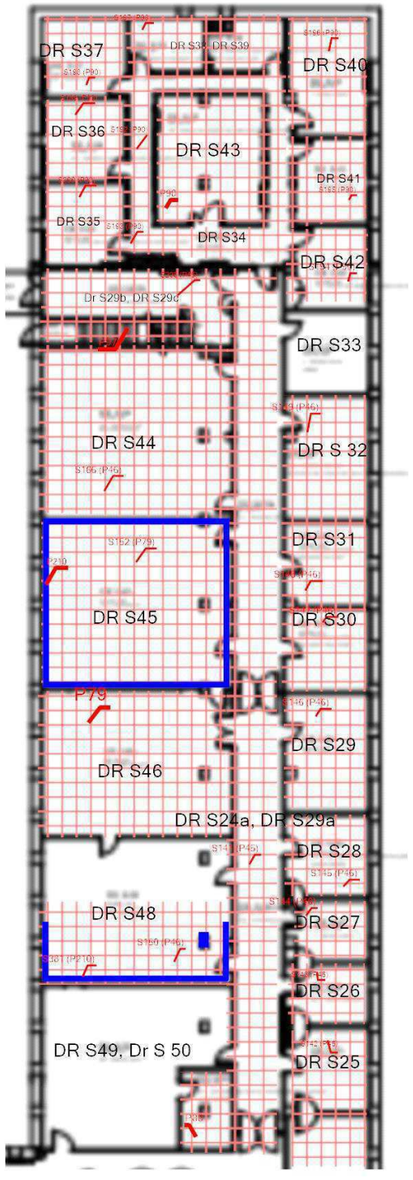
RDJ - PÉRIMÈTRE DINTERVENTION 3 - MPCA TOUTES CATÉGORIES CONFONDUES

P97 : Chape maigre (base ciment)
	P210 : Peinture en faible quantité non séparable + dalle dure cassante grise non séparable + colle polymère jaune en faible quantité non séparable + ragréage
	P79 : Colle polymère jaune non séparable + ragréage rose en vrac non séparable + matériau beige en vrac non séparable + matériau gris en vrac hétérogène non séparable
	P45 : Dalle dure cassante beige
	P80 : Chape maigre (base ciment)
	P90 : Peintures multiples non séparable + colle polymère jaune non séparable + ragréage rose en vrac non séparable + colle polymère noire non séparable + ma
	P46 : Matériau vert non séparable + colle polymère jaune en faible quantité non séparable + peintures multiples non séparable + ragréage gris non séparable + matériau gris

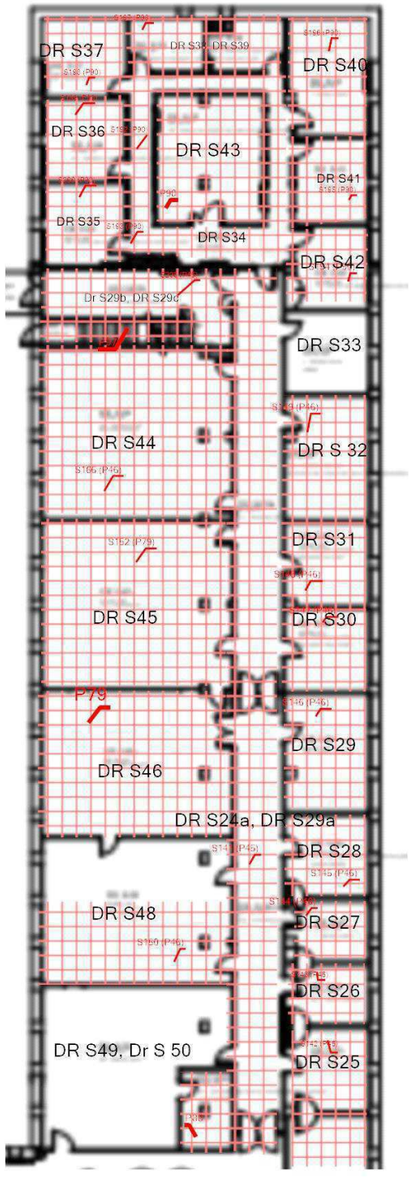
RDJ - PÉRIMÈTRE DINTERVENTION 3 - MPCA REVÊTEMENT DE SOL

P97 : Chape maigre (base ciment)
	P79 : Colle polymère jaune non séparable + ragréage rose en vrac non séparable + matériau beige en vrac non séparable + matériau gris en vrac hétérogène non séparable
	P45 : Dalle dure cassante beige
	P80 : Chape maigre (base ciment)
	P90 : Peintures multiples non séparable + colle polymère jaune non séparable + ragréage rose en vrac non séparable + colle polymère noire non séparable + ma
	P46 : Matériau vert non séparable + colle polymère jaune en faible quantité non séparable + peintures multiples non séparable + ragréage gris non séparable + matériau gris

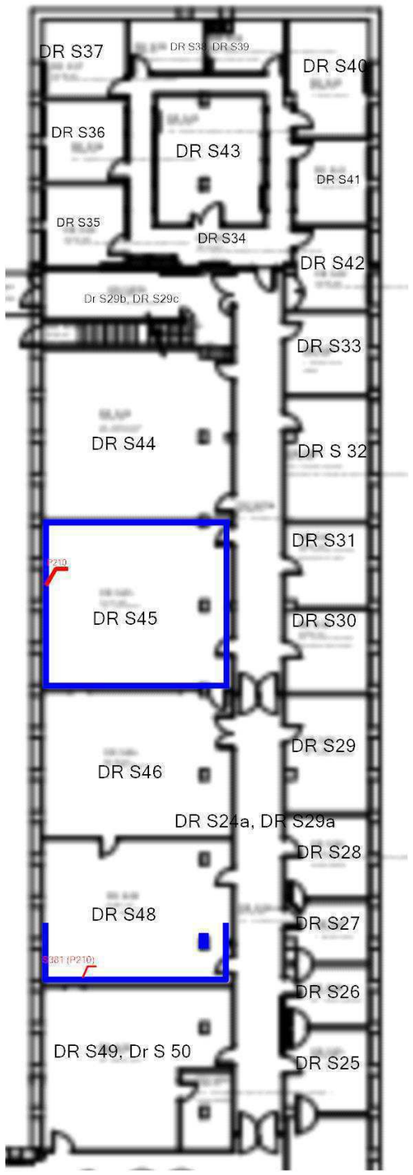
RDJ - PÉRIMÈTRE DINTERVENTION 3 - MPCA REVÊTEMENT DE MUR

P210 : Peinture en faible quantité non séparable + dalle dure cassante grise non séparable + colle polymère jaune en faible quantité non séparable + ragréage

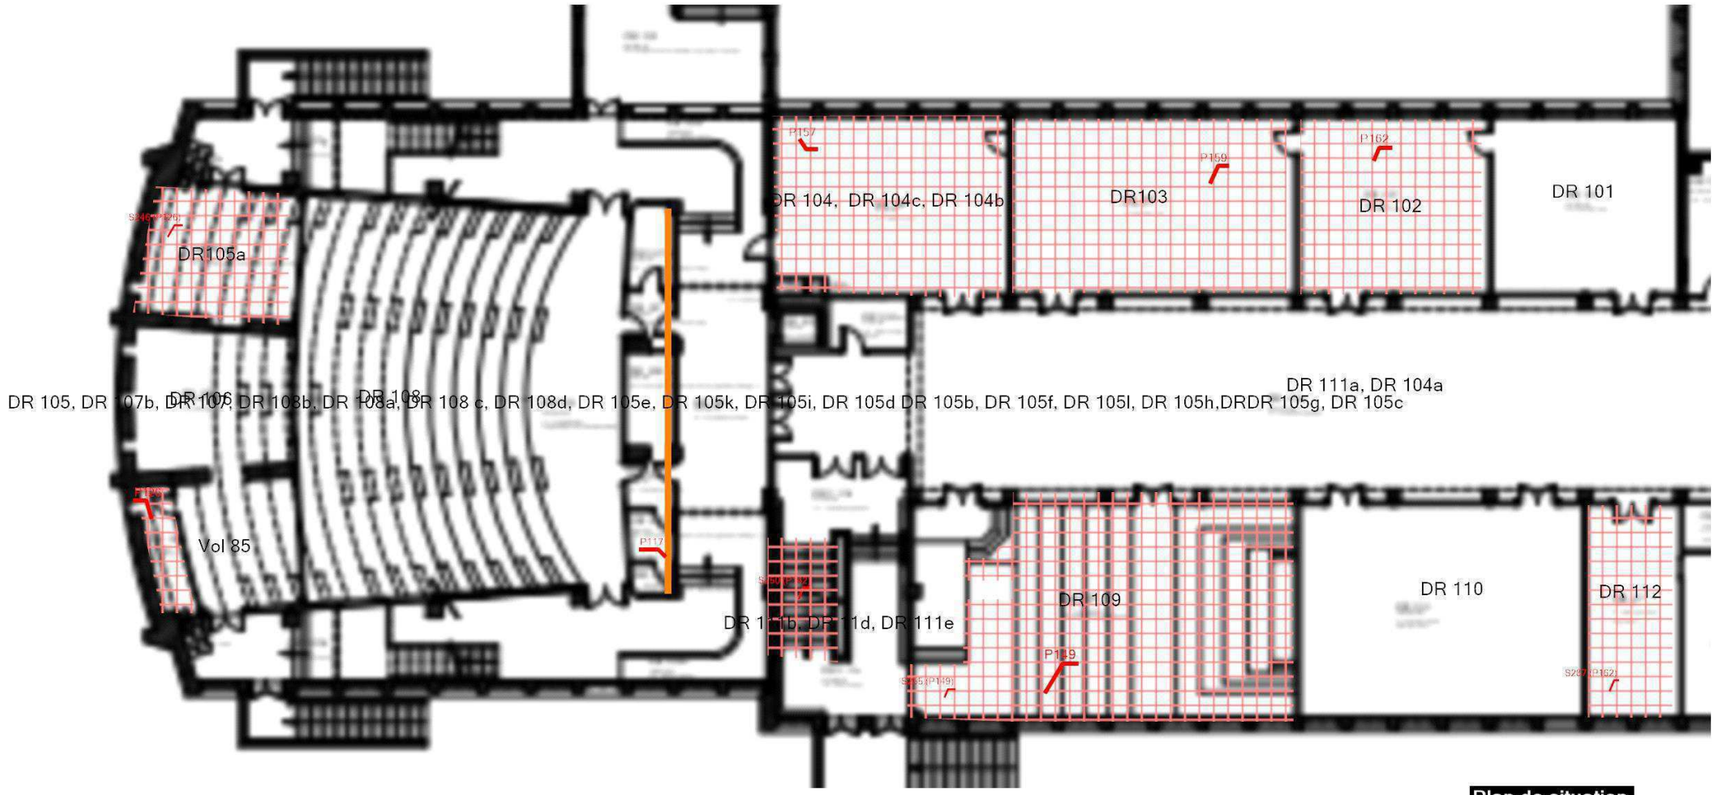
R+1 - PÉRIMÈTRE DINTERVENTION 1 - MPCA TOUTES CATÉGORIES CONFONDUES

P157 : Chape maigre (base ciment)
	P159 : Chape maigre (base ciment)
	P162 : Dalle dure cassante grise, Peintures multiples non séparable + matériau compact gris hétérogène non séparable
	P142 : Colle polymère jaune non séparable + peinture non séparable + colle bitumineuse noire en faible quantité non séparable
	P126 : Chape maigre (base ciment)
	P117 : Enduits ciment
	P149 : Matériau gris non séparable + colle polymère jaune non séparable + couche rose non séparable + matériau vert non séparable + matériau gris hétérogè

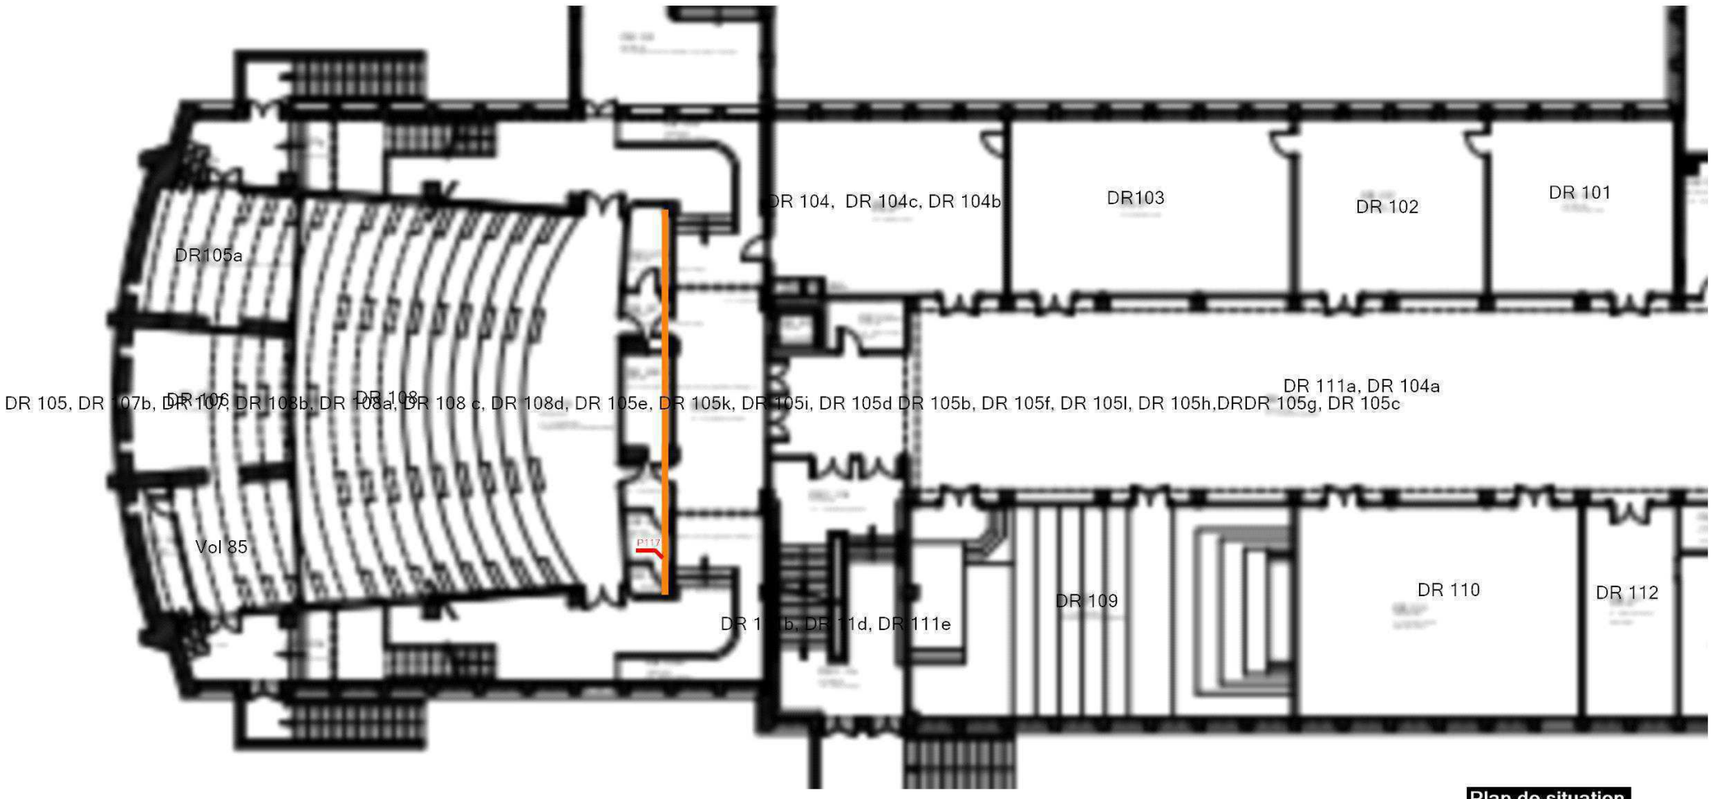
R+1 - PÉRIMÈTRE DINTERVENTION 1 - MPCA PAROIS VERTICALES INTÉRIEURES ET ENDUITS

P117 : Enduits ciment

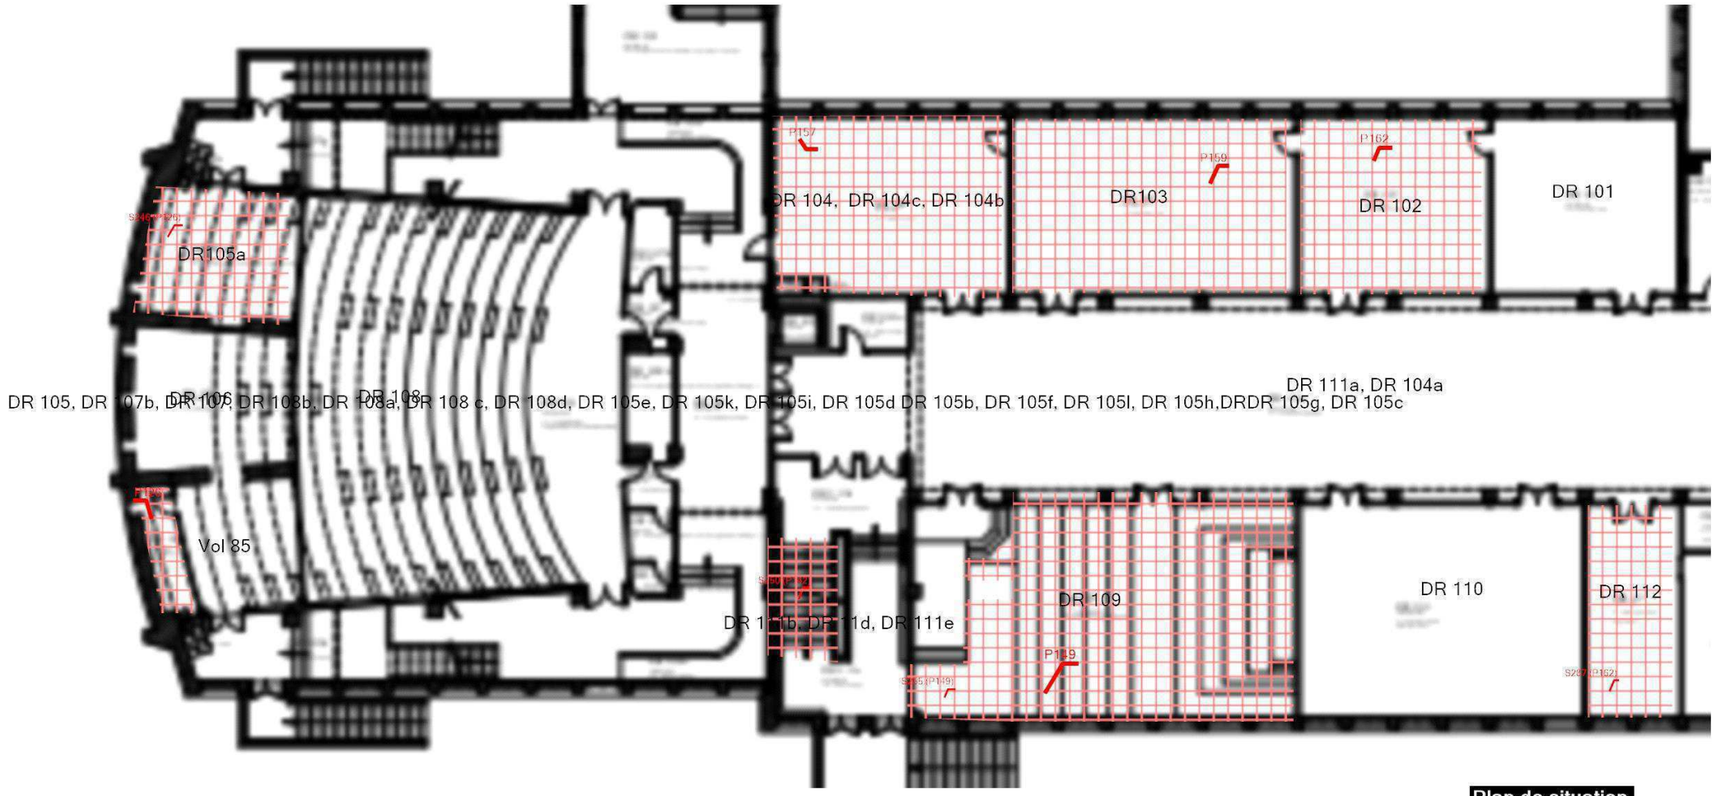
R+1 - PÉRIMÈTRE DINTERVENTION 1 - MPCA REVÊTEMENT DE SOL

P157 : Chape maigre (base ciment)
	P159 : Chape maigre (base ciment)
	P162 : Dalle dure cassante grise, Peintures multiples non séparable + matériau compact gris hétérogène non séparable
	P142 : Colle polymère jaune non séparable + peinture non séparable + colle bitumineuse noire en faible quantité non séparable
	P126 : Chape maigre (base ciment)
	P149 : Matériau gris non séparable + colle polymère jaune non séparable + couche rose non séparable + matériau vert non séparable + matériau gris hétérogè

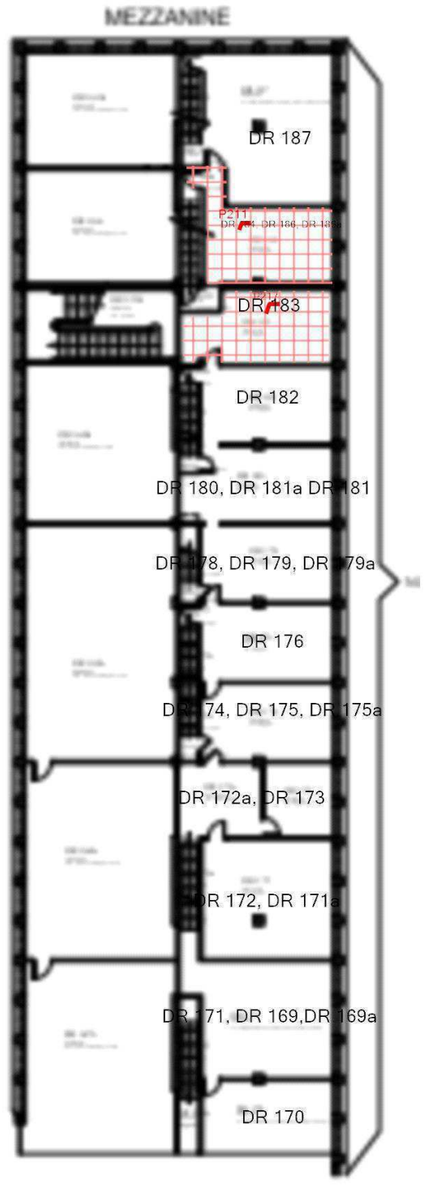
R+1 - MEZZANINE 2 - MPCA TOUTES CATÉGORIES CONFONDUES

P211 : Chape maigre (base ciment)
	P217 : Chape maigre (base ciment)

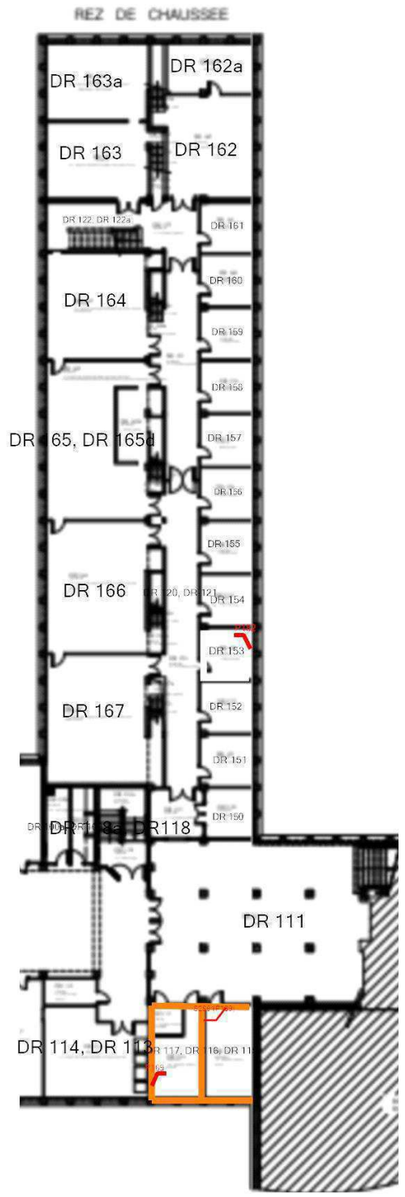
R+1 - PÉRIMÈTRE DINTERVENTION 3 - MPCA PAROIS VERTICALES INTÉRIEURES ET ENDUITS

P182 : Enduits plâtre
	P169 : Enduits plâtre

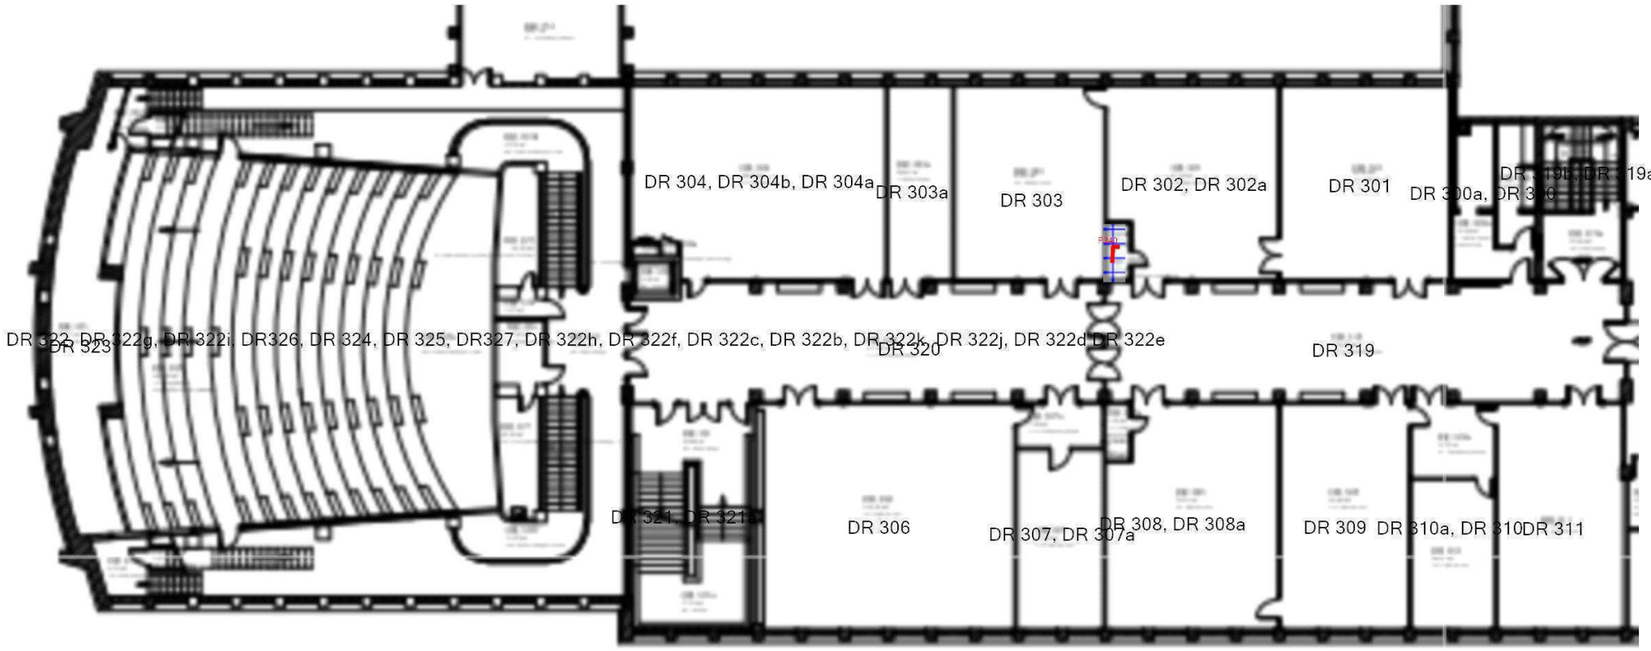
R+3 - PÉRIMÈTRE DINTERVENTION 1 - MPCA PLAFOND ET FAUX-PLAFONDS

P340 : Jonction entre panneaux préfabriqués

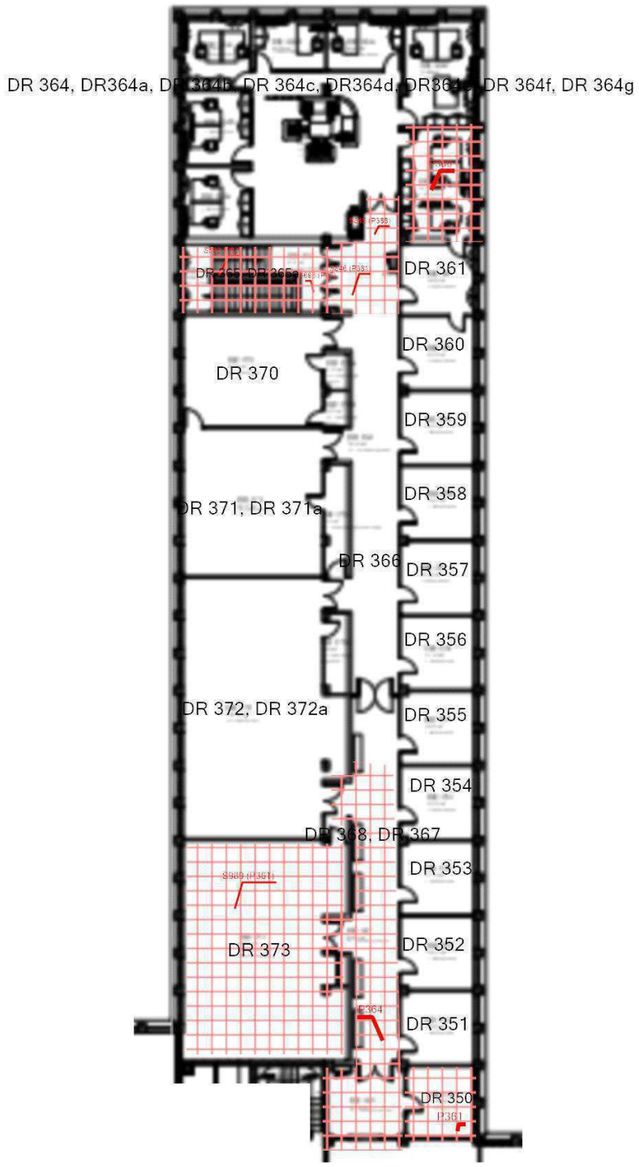
R+3 - PÉRIMÈTRE DINTERVENTION 3 - MPCA TOUTES CATÉGORIES CONFONDUES

P97 : Chape maigre (base ciment)
	P366 : Colle polymère jaune non séparable + ragréage rose non séparable + peintures multiples non séparable + matériau gris en faible quantité non séparable
	P361 : Ragréage gris non séparable + matériau gris non séparable
	P364 : Dalle dure cassante beige, Colle bitumineuse noire + peintures multiples non séparable + ragréage gris non séparable + matériau gris non séparable

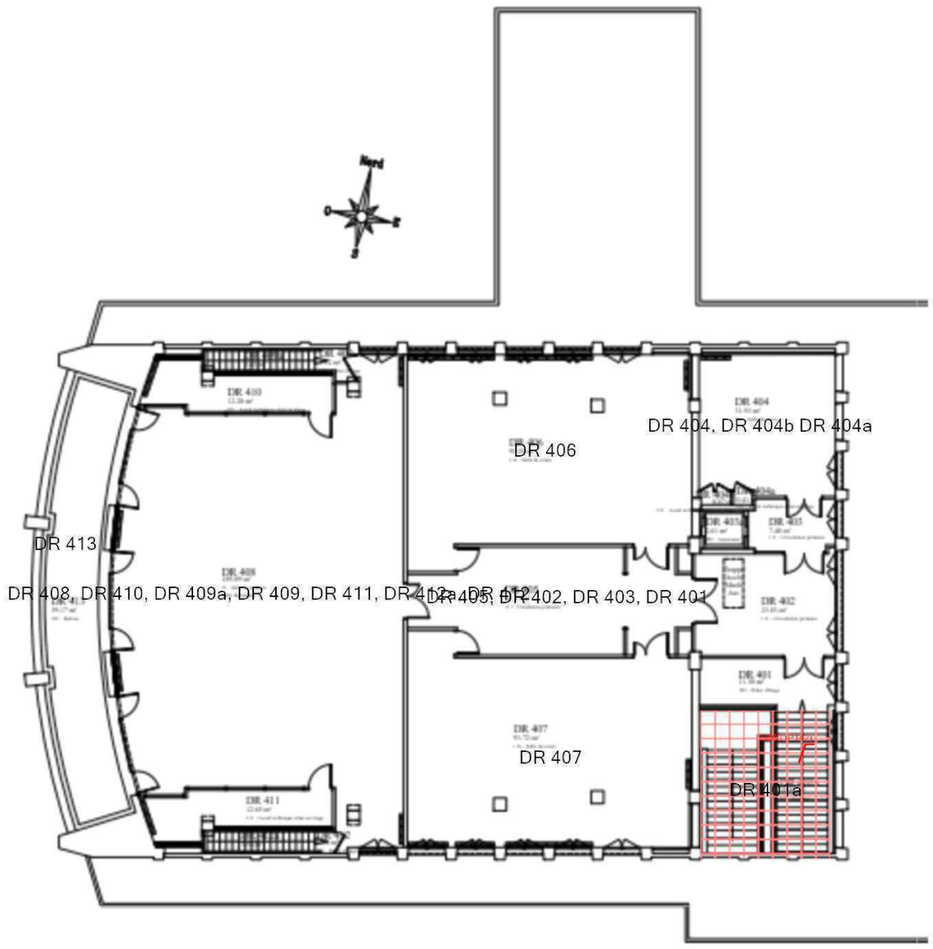
R+4 - MPCA TOUTES CATÉGORIES CONFONDUES

Légende	
	P142 : Colle polymère jaune non séparable + peinture non séparable + colle bitumineuse noire en faible quantité non séparable

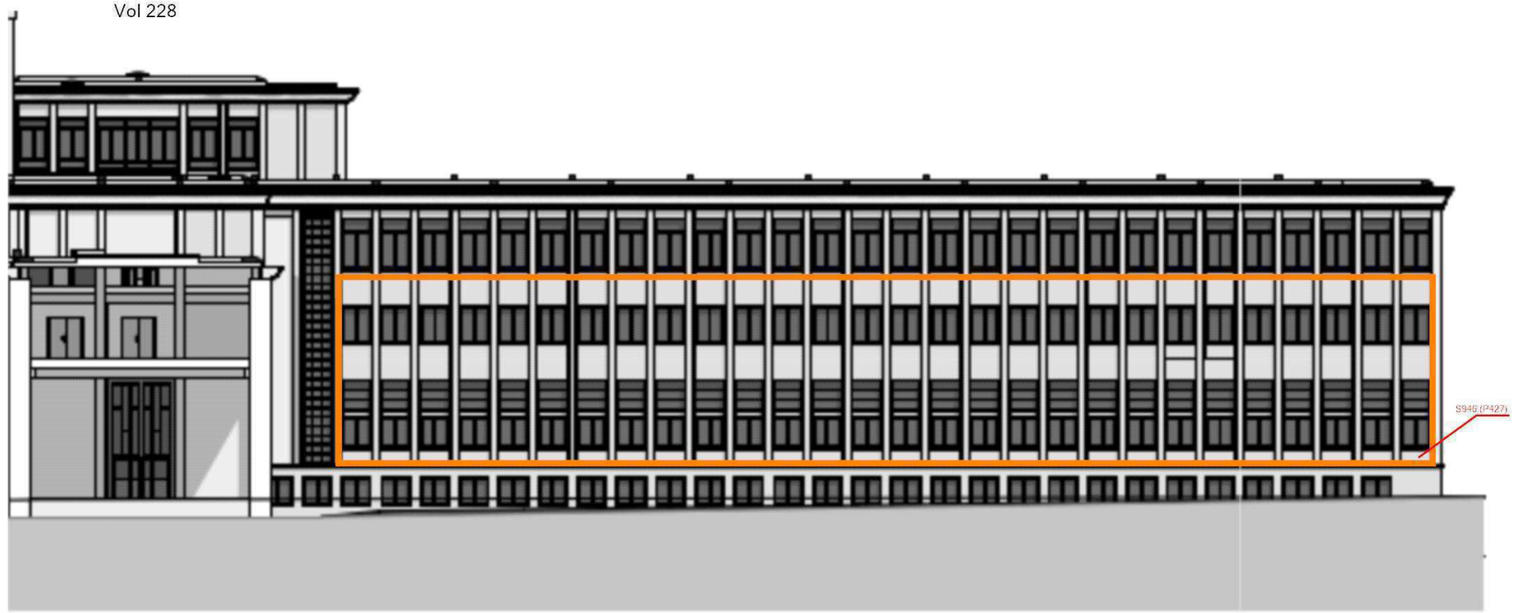
Vol 228

Légende	
	P427 : Ciment

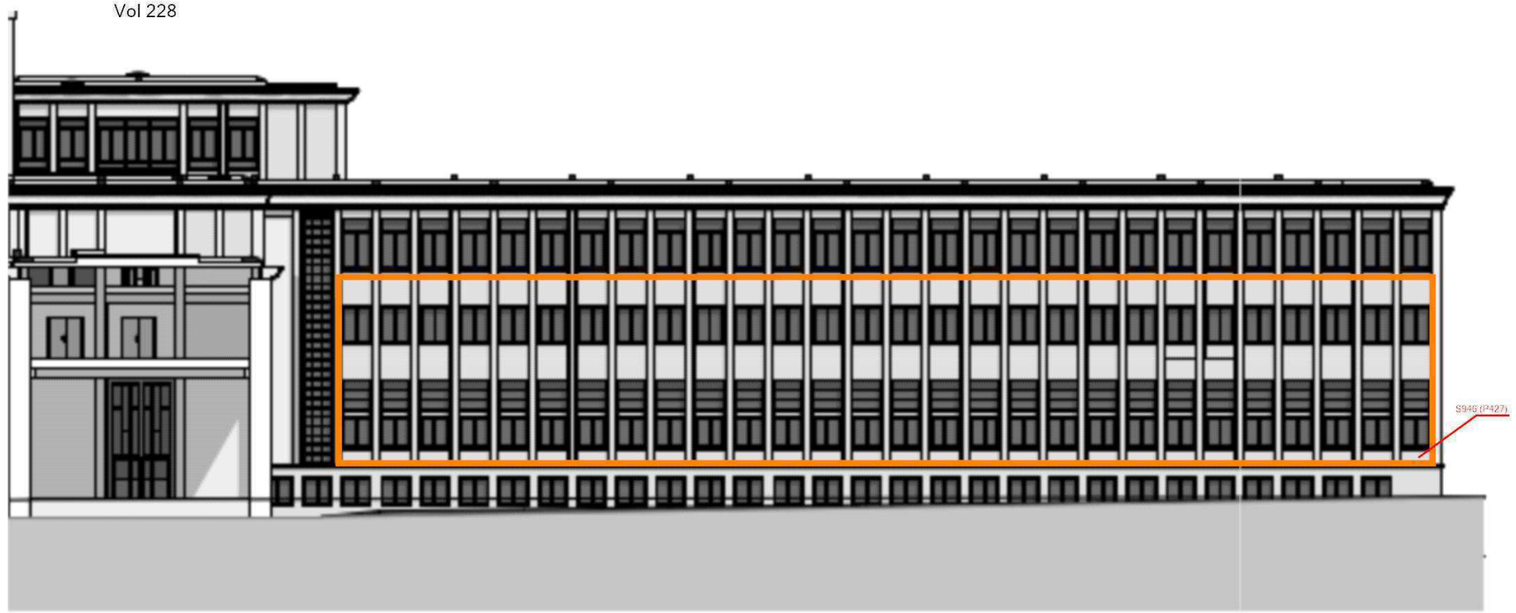
Vol 228

Légende	
	P427 : Ciment

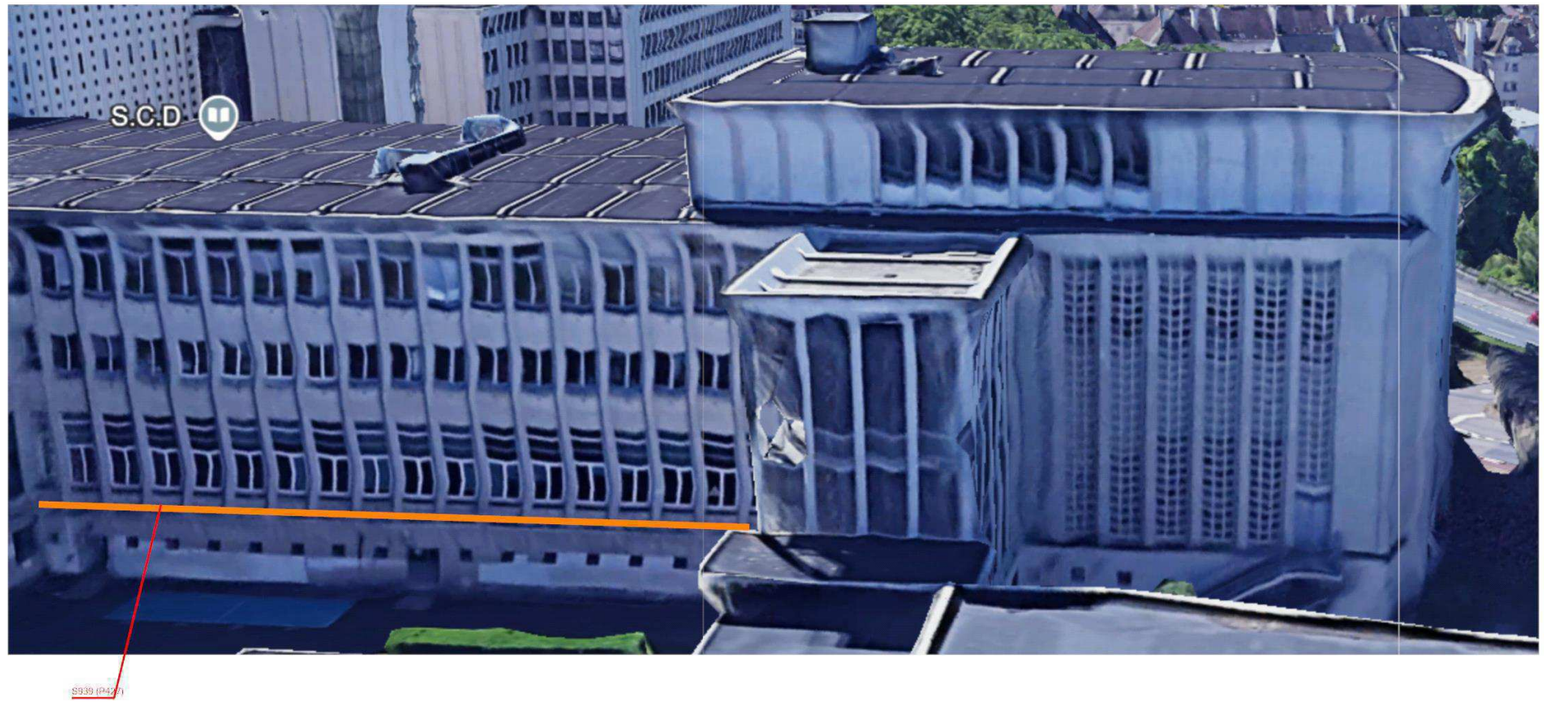
Vol 227

Légende	
	P427 : Ciment

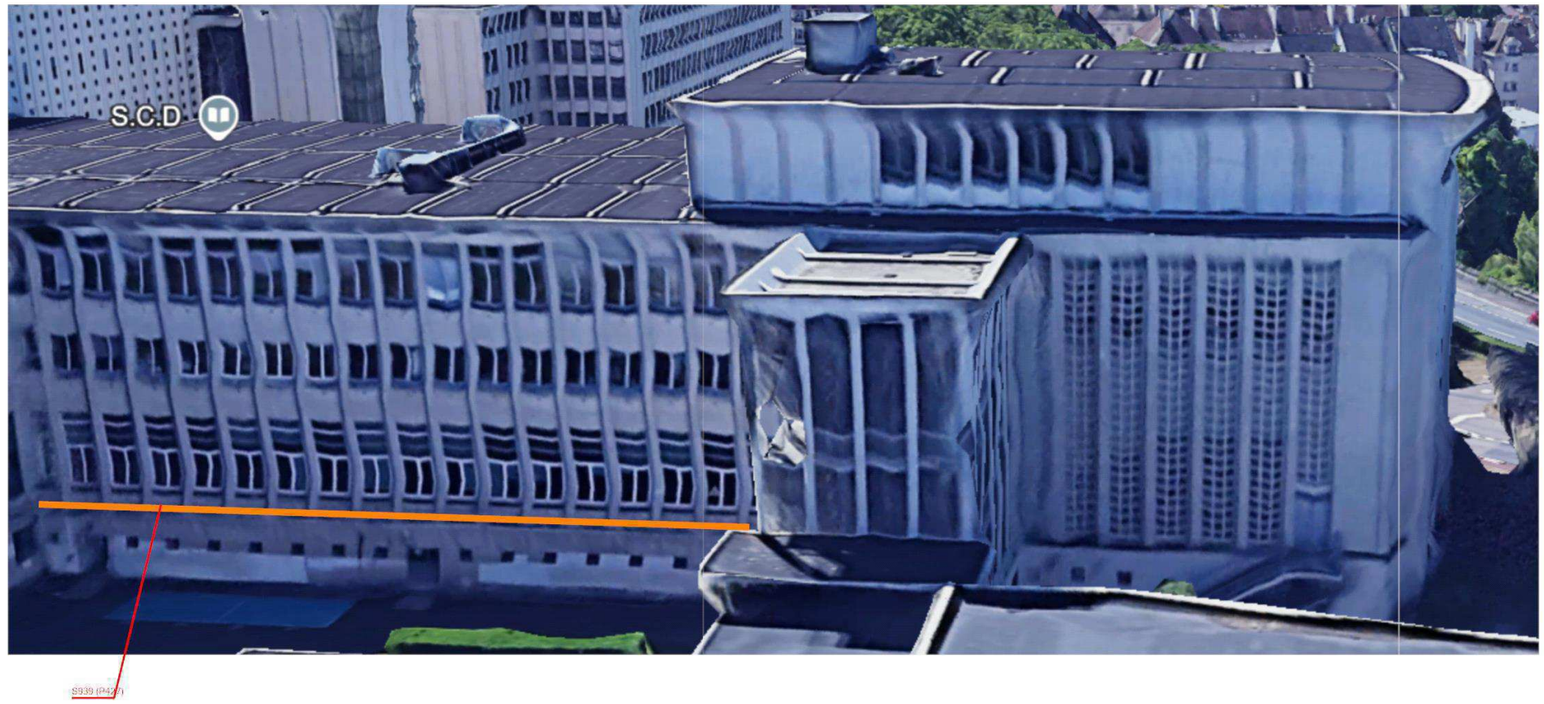
Vol 227

Légende	
	P427 : Ciment

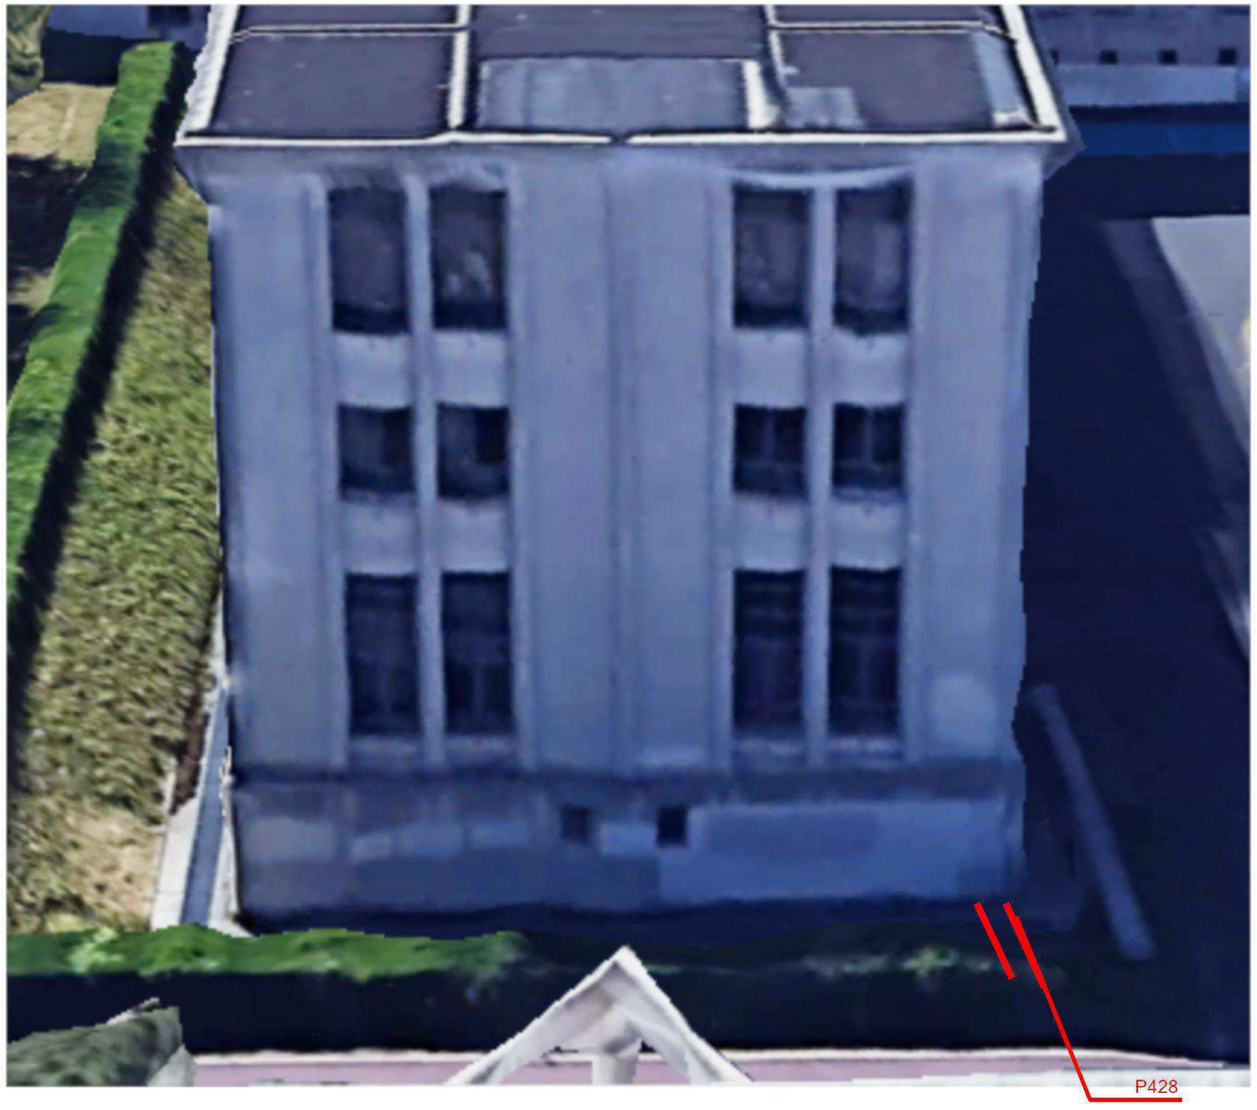
Vol 231

Légende	
	P428 : Conduit

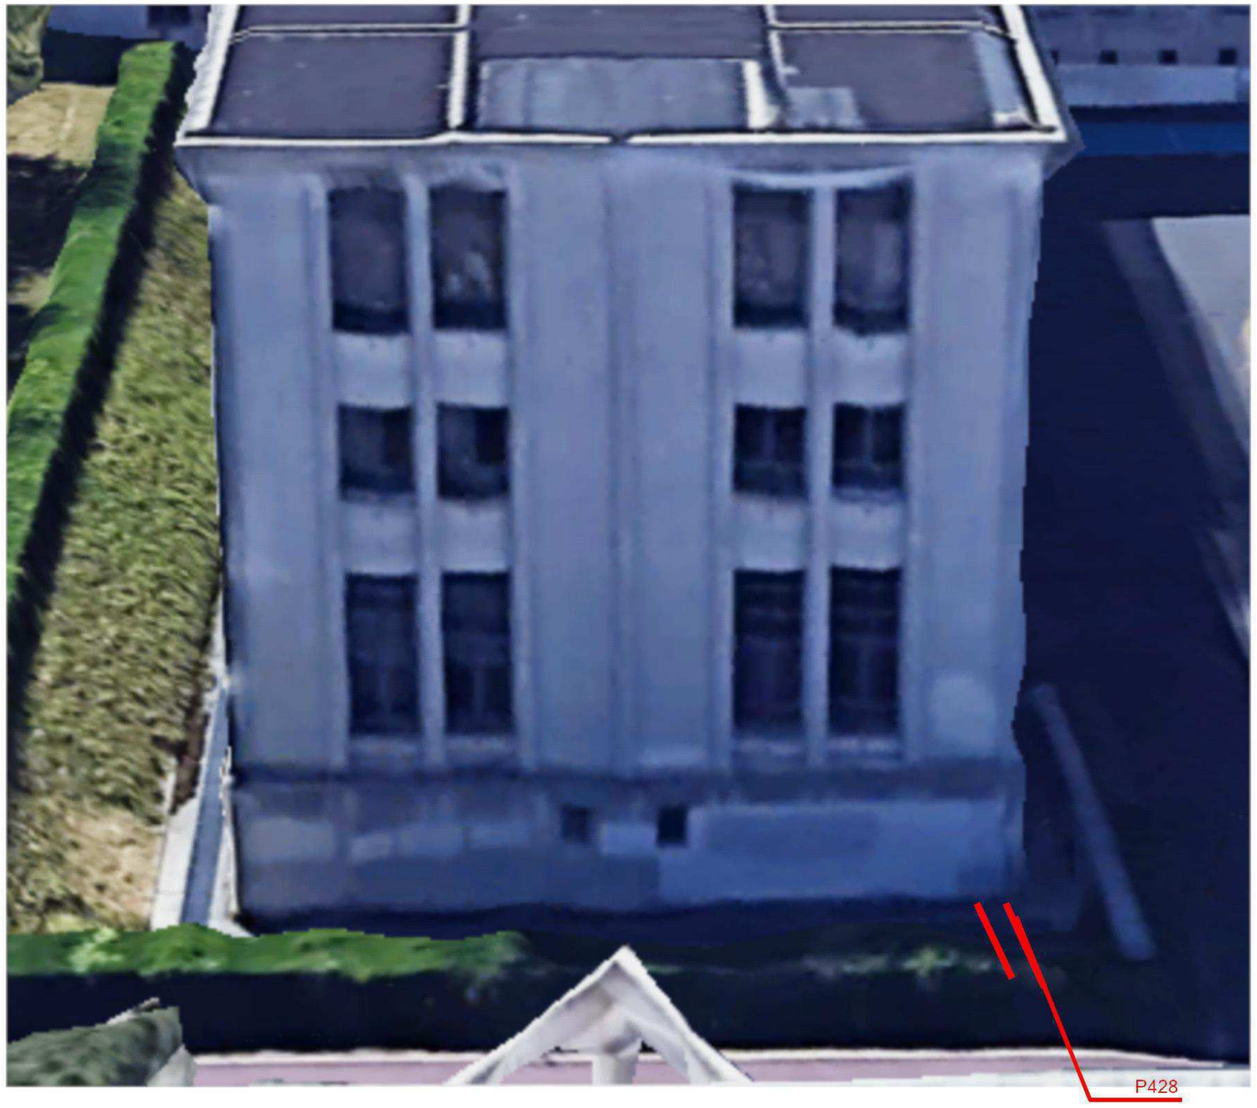
Vol 231

Légende	
	P428 : Conduit

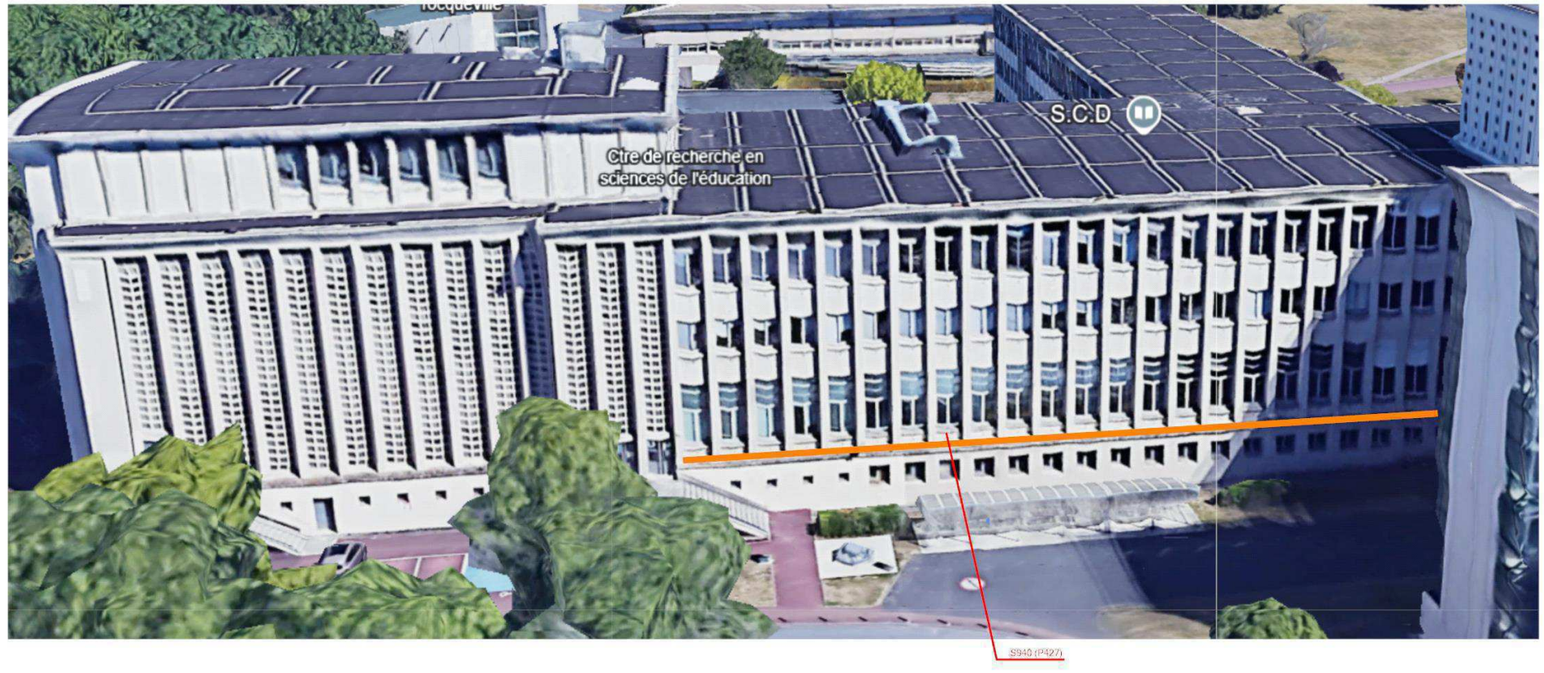
Vol 226

Légende	
	P427 : Ciment
