DOSSIER DE DIAGNOSTIC TECHNIQUE

Référence : 002EW824871-2
A communiquer pour toute correspondance
Réalisé le : 22/10/2025
Reférence mandataire : Bâtiment D

Bâtiment D
CITÉ UNIVERSITAIRE
14000 CAEN

AMIANTE : Dossier amiante avant réalisation de travaux dans un immeuble bâti

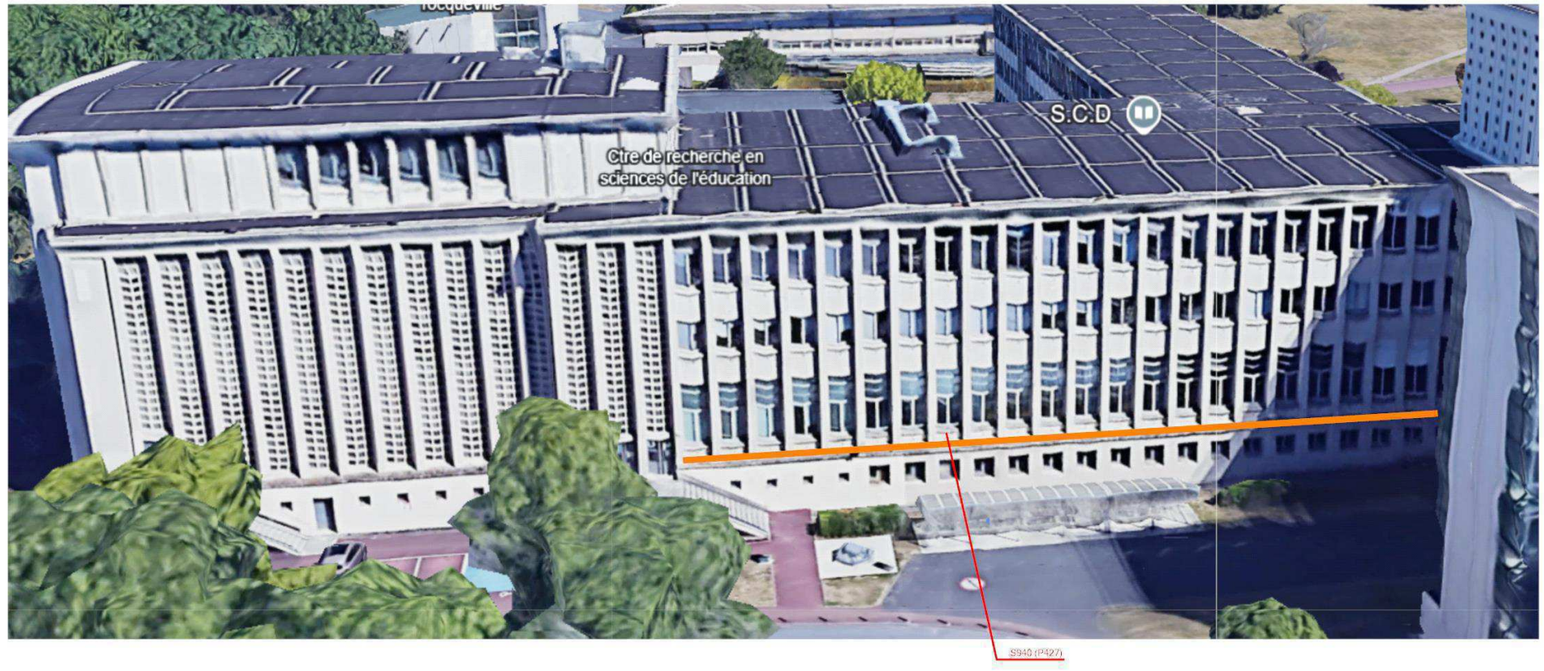
Vol 226

Légende	
	P427 : Ciment
