Rénovation thermique département GMP
IUT METZ

DCE-05
Diagnostic amiante

DOSSIER DE DIAGNOSTIC TECHNIQUE

REPÉRAGE AMIANTE AVANT TRAVAUX

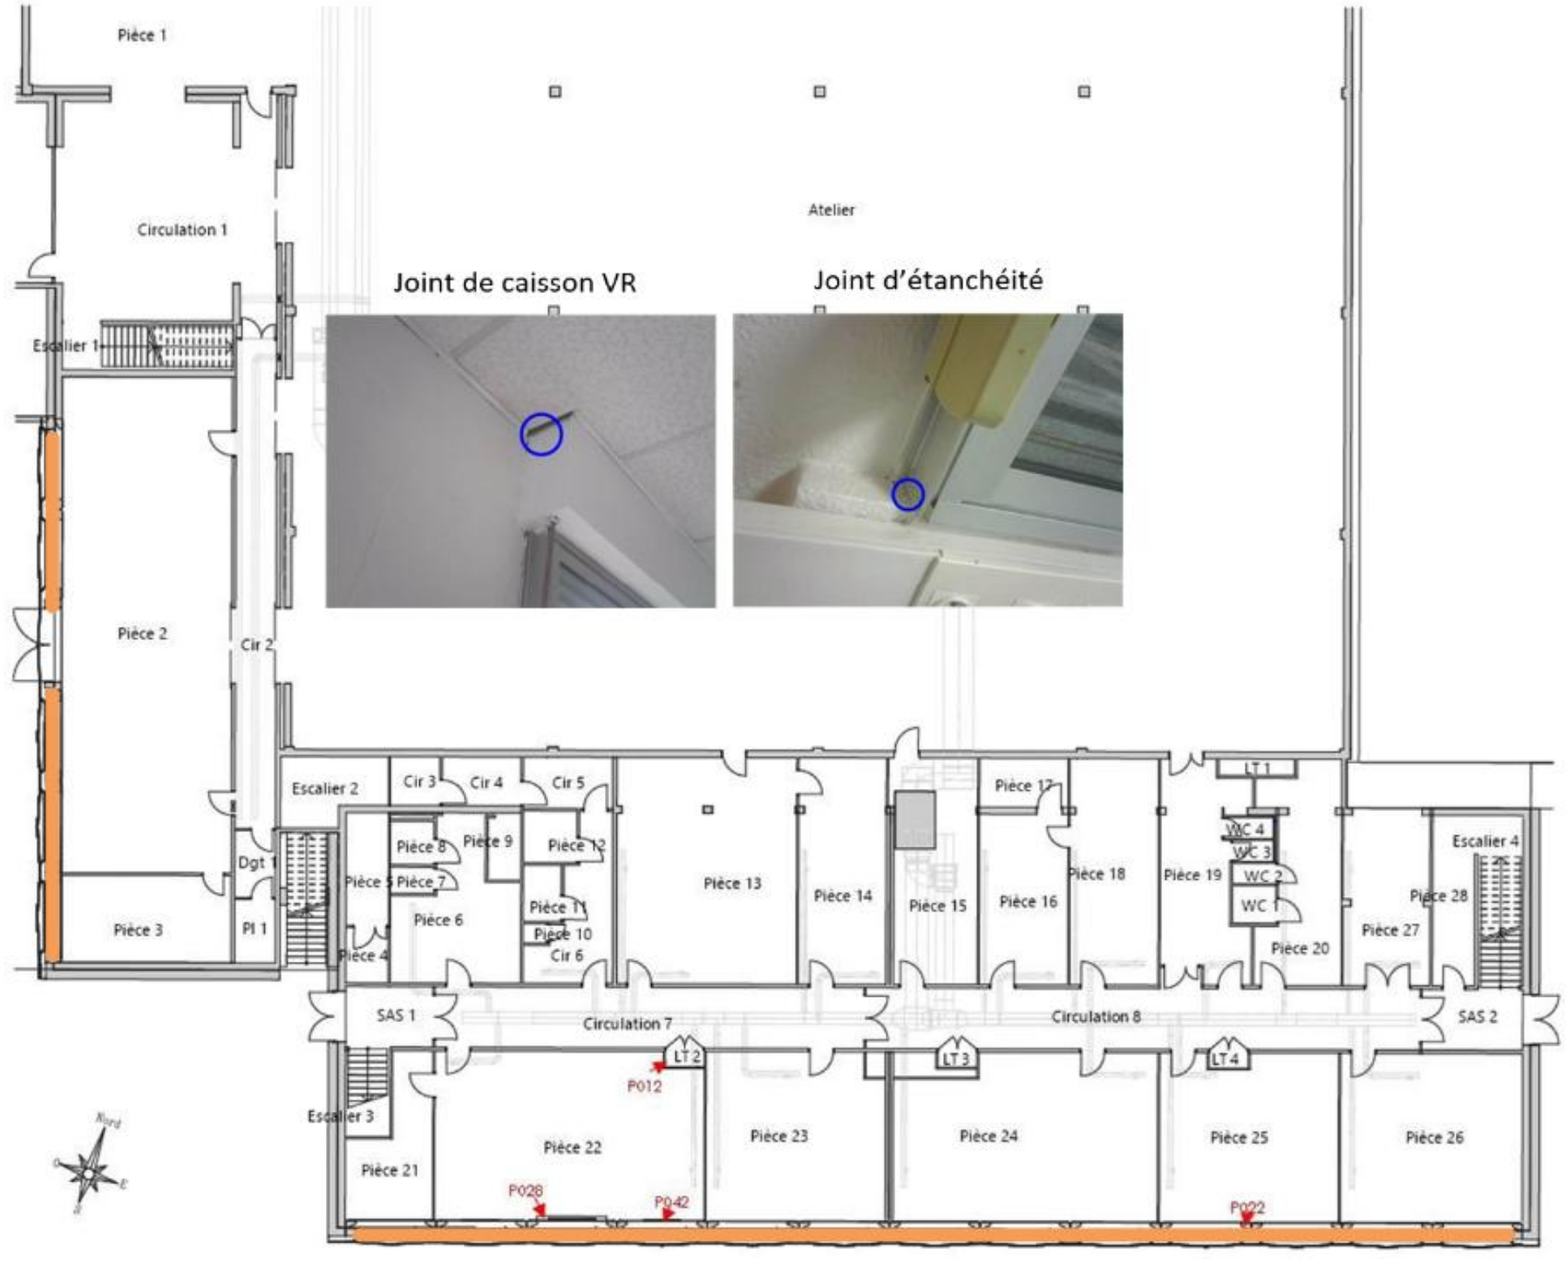
Planche (croquis) de repérage technique : RDC
DIAGOBAH, auteur : M VEGEZZI Thibault
Dossier n° 26LGU0145_p01 du 13/05/2026
Adresse du bien : CAMPUS DE SAULCY GMP 57000 METZ

Enduit de Jointoiement des plaques de plâtre

Joint de VR / Joint d'étanchéité

Matériaux et Produits contenant de l'amiante : RDC – Menuiseries extérieures

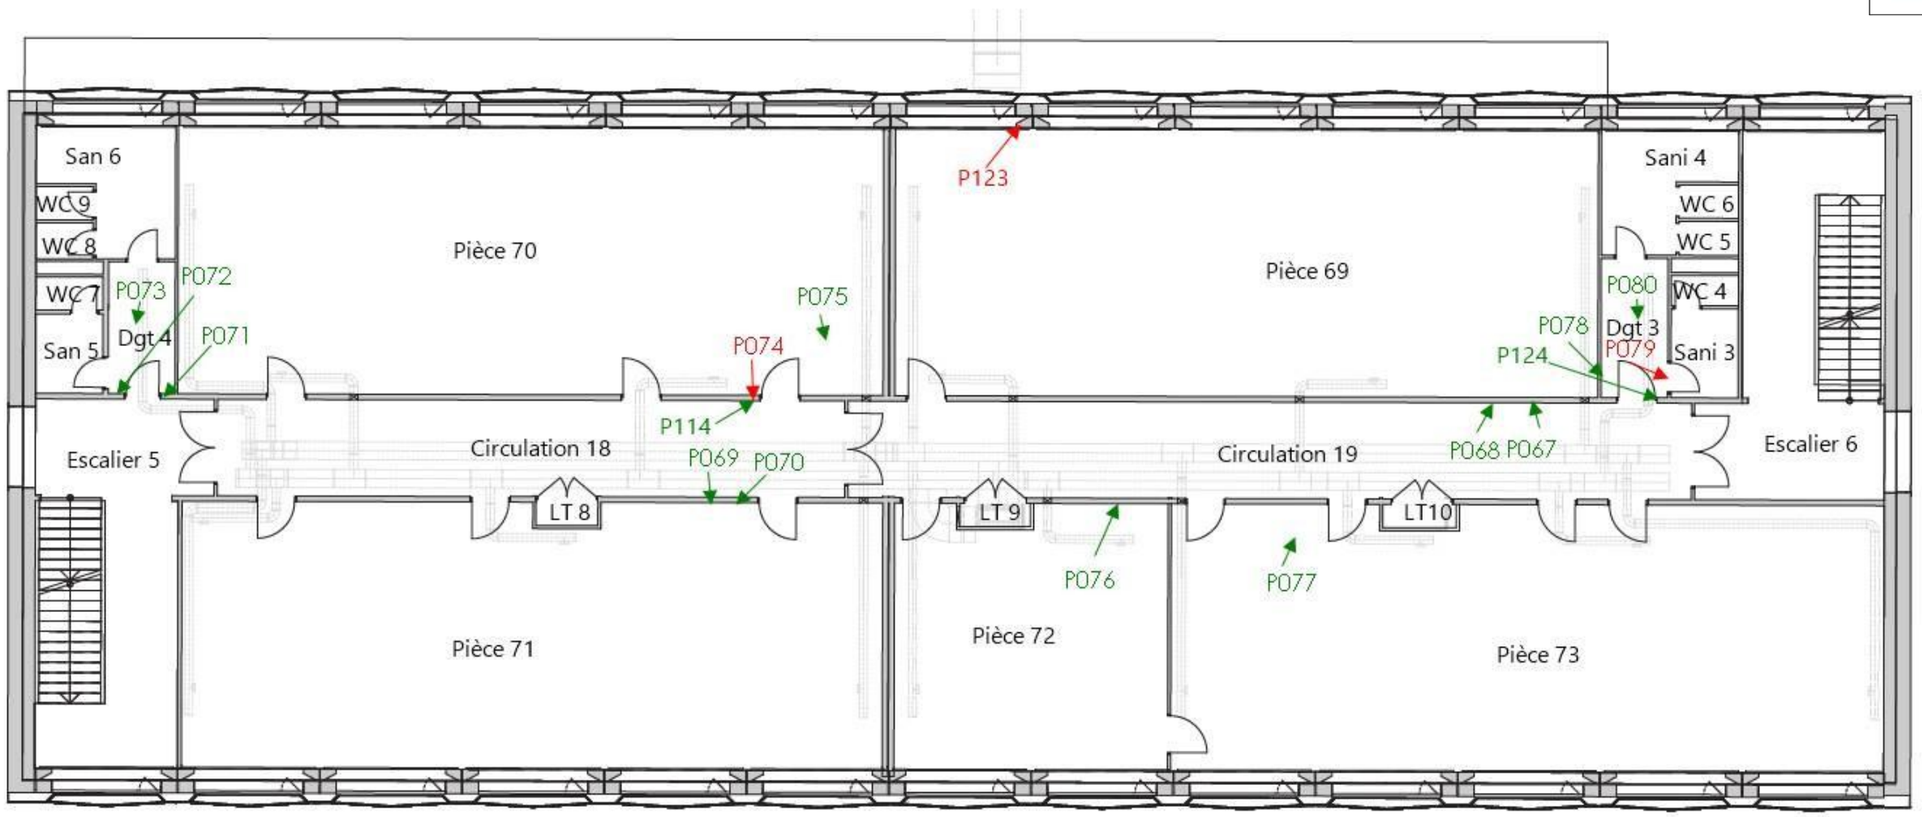
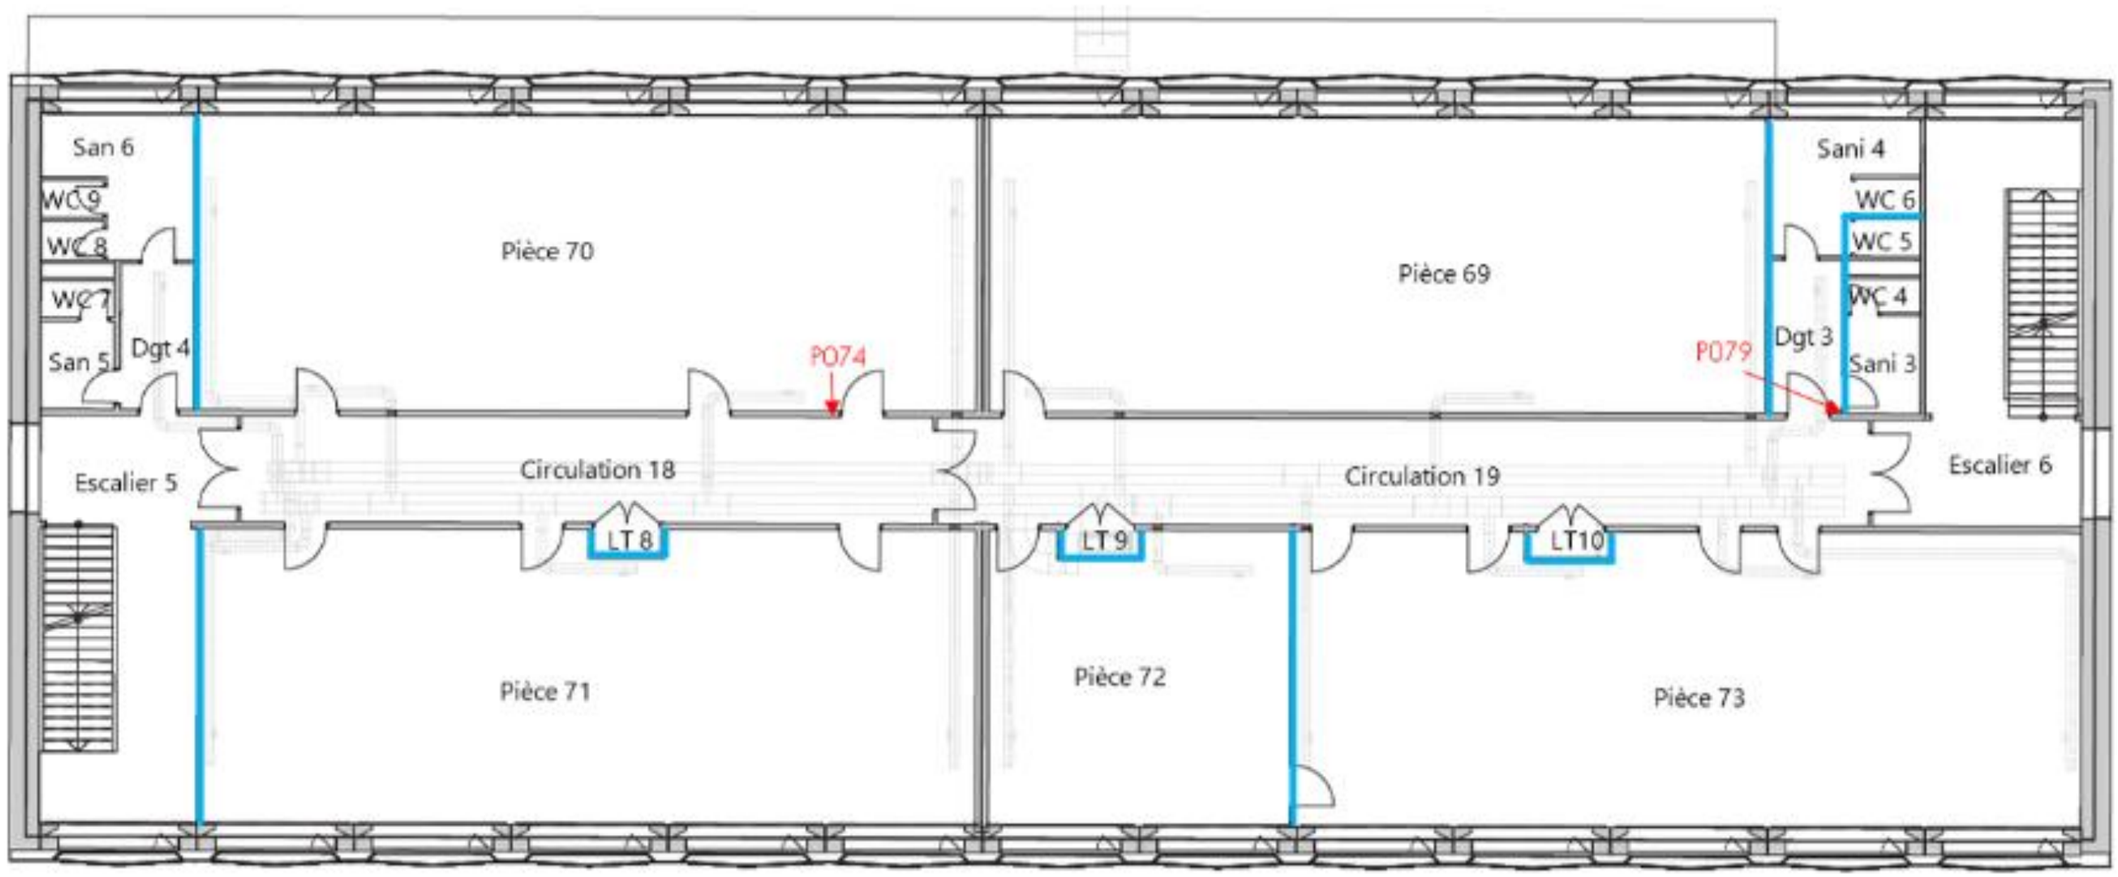
Planche (croquis) de repérage technique : R+2

Matériaux et Produits contenant de l'amiante : R+2 – Murs et cloisons

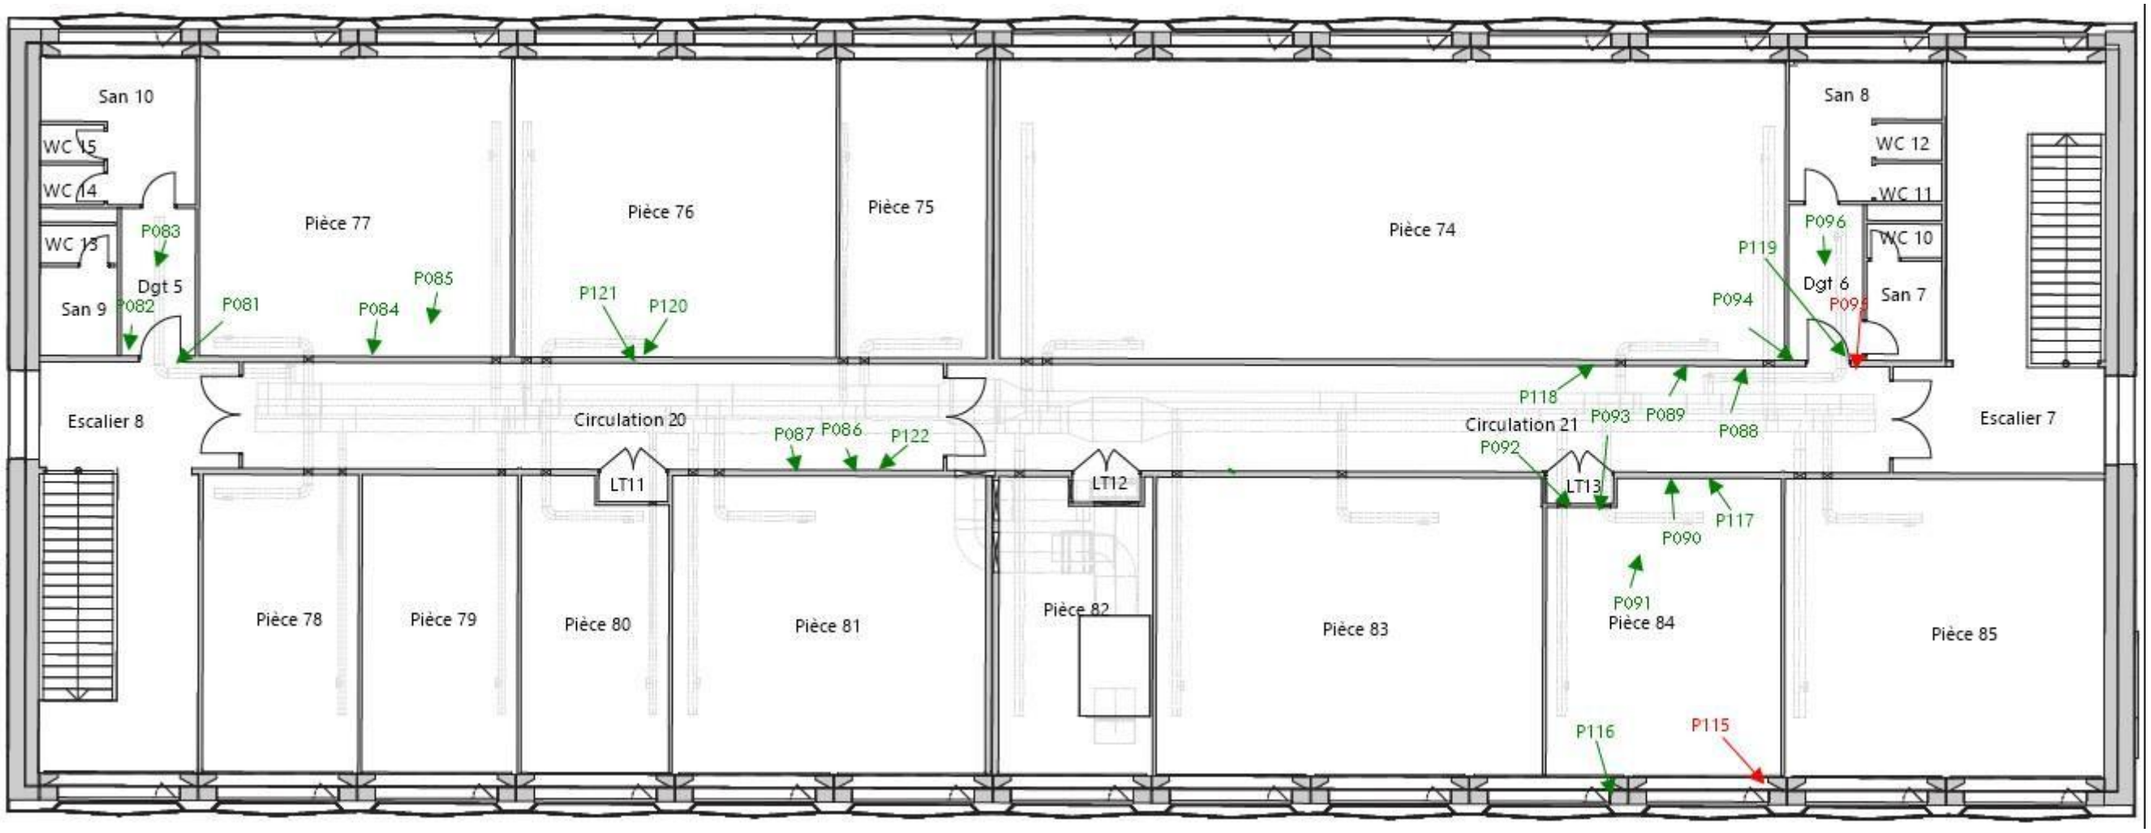
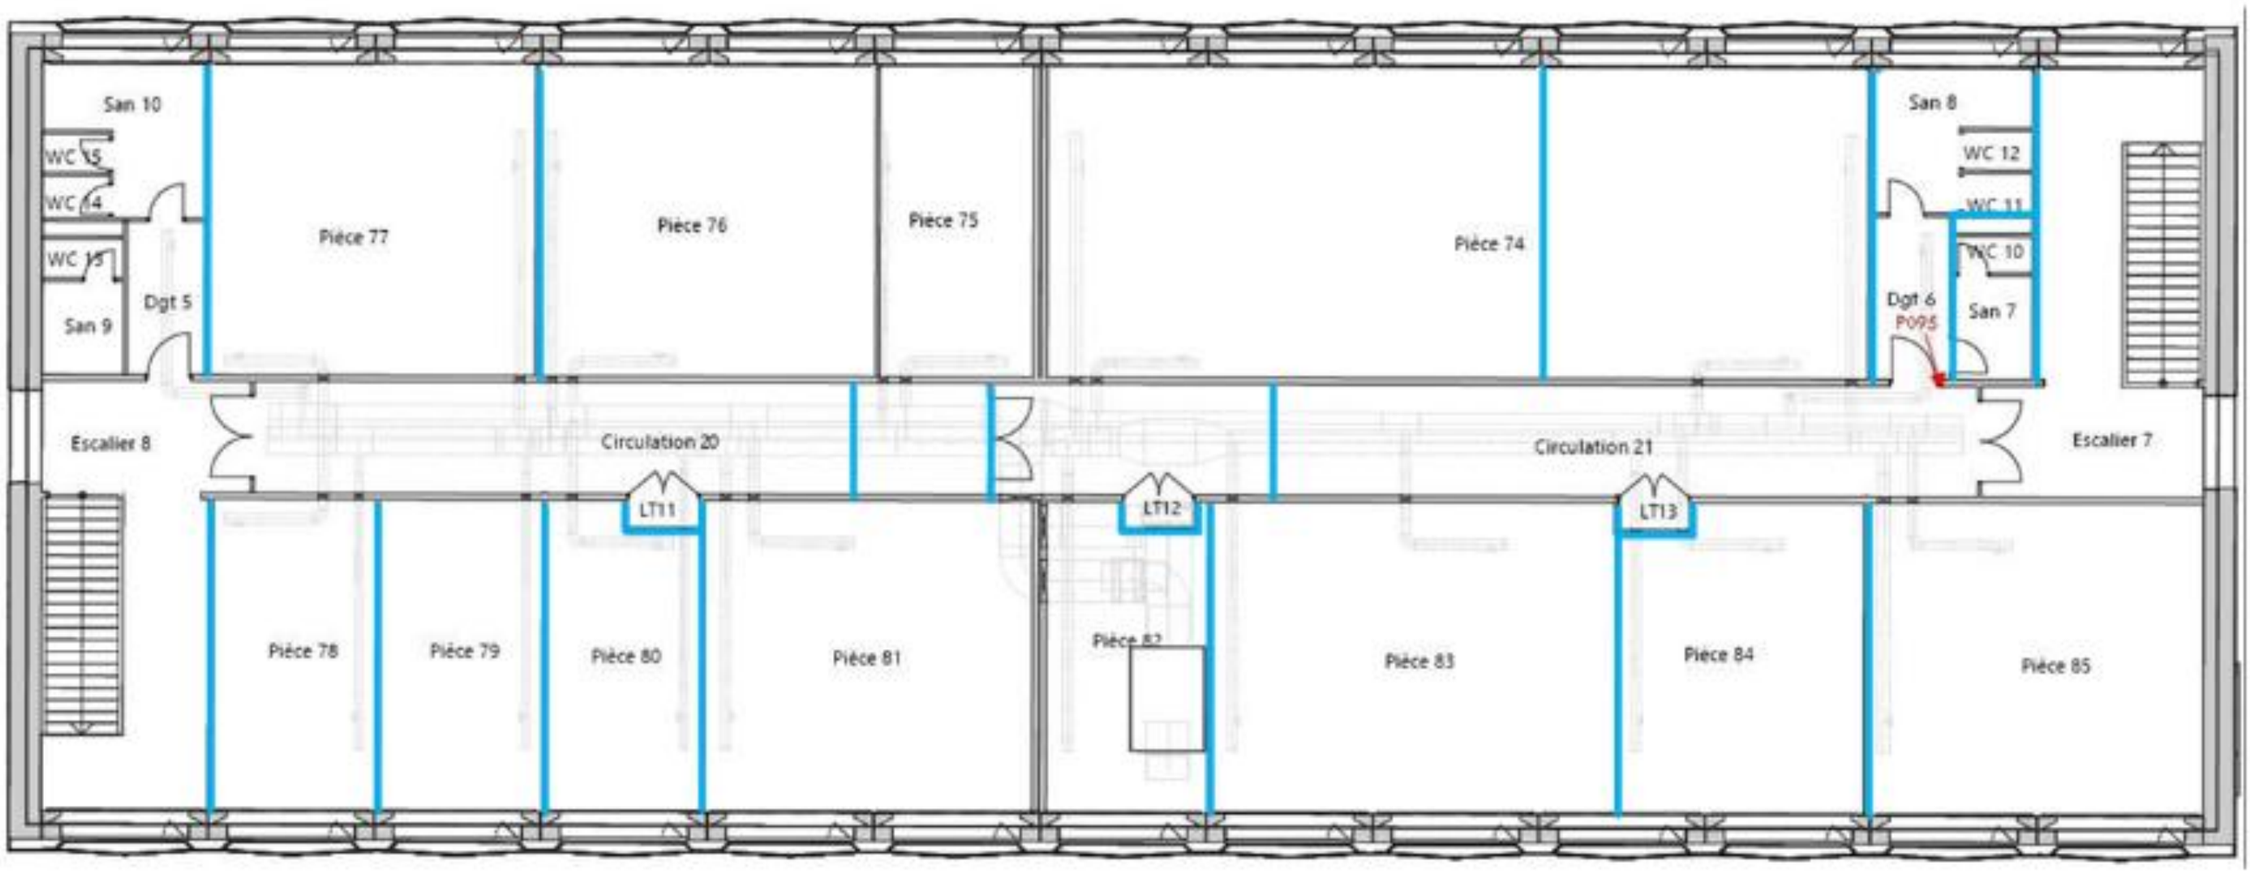
Planche (croquis) de repérage technique : R+3

Matériaux et Produits contenant de l'amiante : R+3 – Murs et cloisons
