DIAGOBAH
DIAGNOSTICS IMMOBILIERS

DOSSIER DE DIAGNOSTIC TECHNIQUE

RÉFERENCES	DÉSIGNATION DU BIEN	PROPRIÉTAIRE
Référence dossier : **26LGU0145** Réalisé le : **30/04/2026** Référence bien : **GMP du RDC à la Toiture - DPI657/4500807904**	**CAMPUS DE SAULCY GMP** **57000 METZ**	**UNIVERSITE DE LORRAINE** **34 Cours Léopold** **54052 NANCY CEDEX**

PRÉ-REPÉRAGE AMIANTE AVANT TRAVAUX

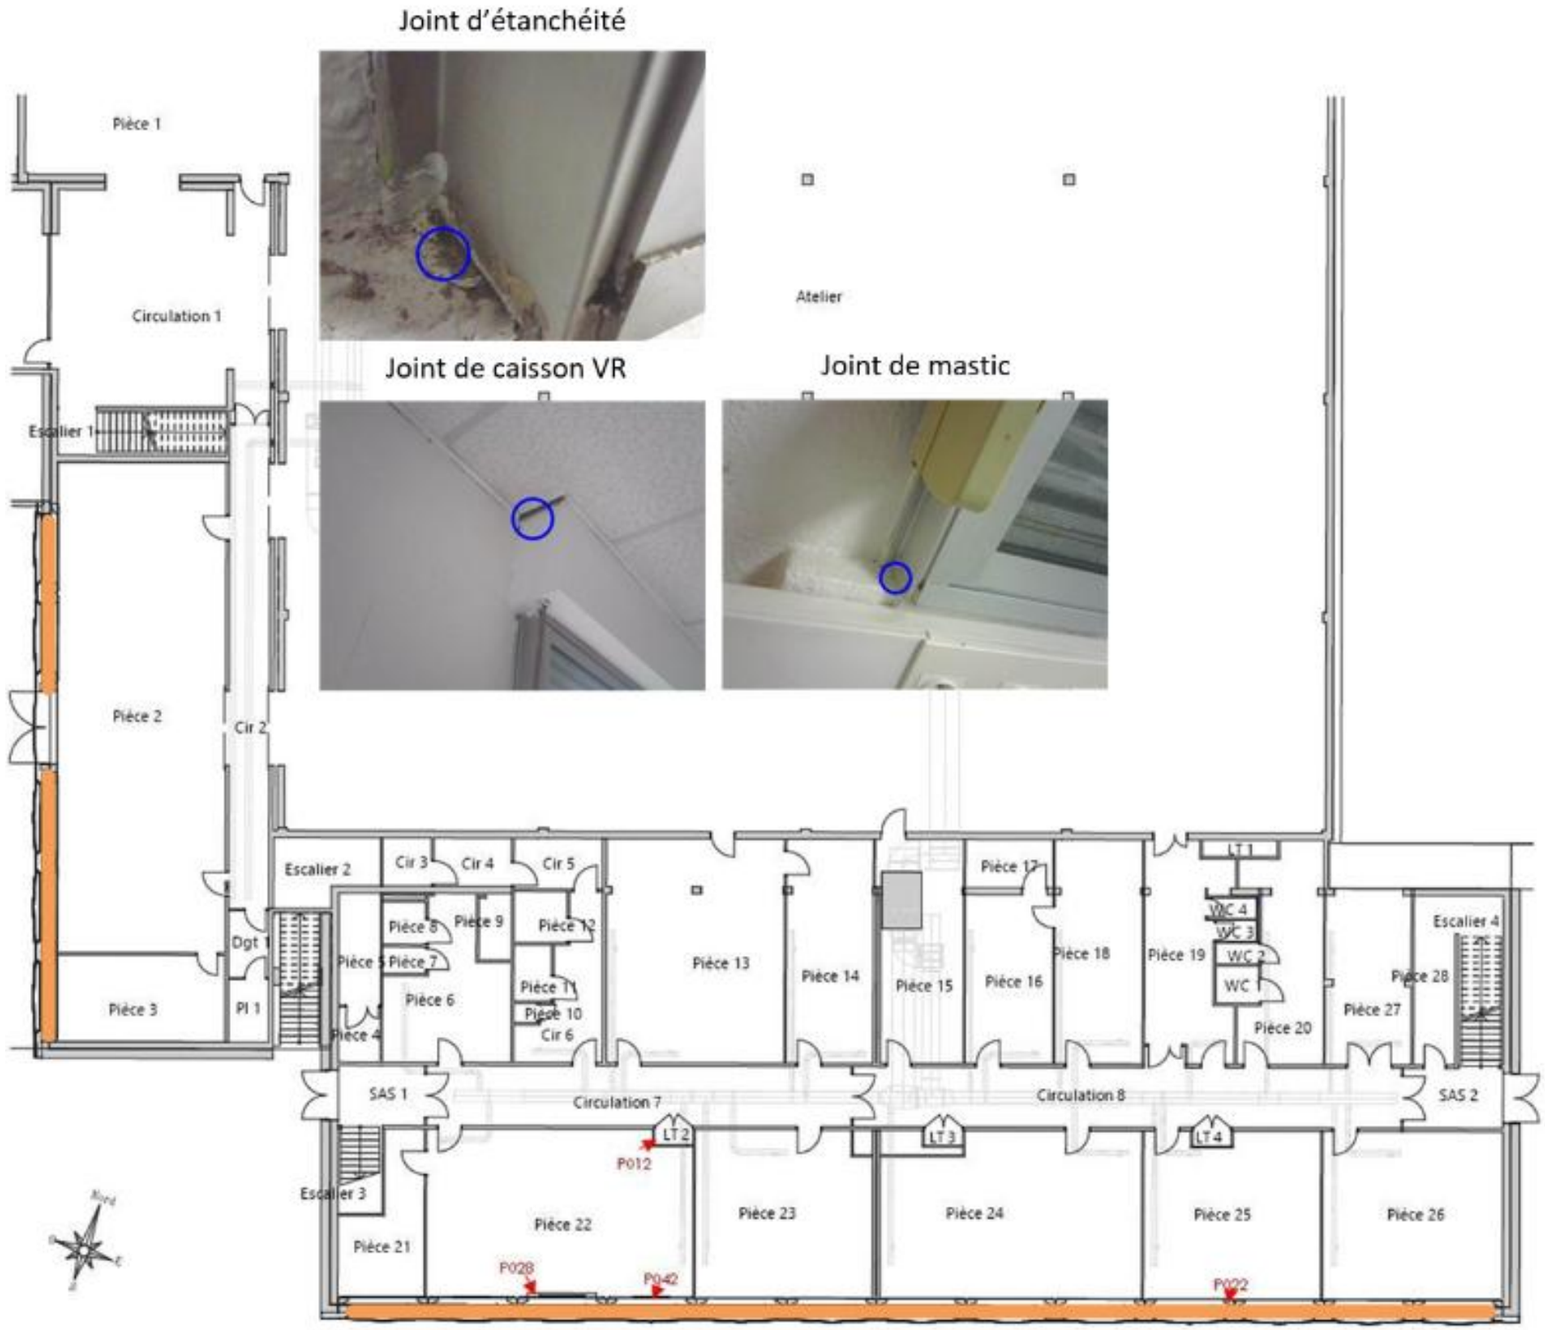
Planche (croquis) de repérage technique : RDC
DIAGOBAH, auteur : M VEGEZZI Thibault
Dossier n° 26LGU0145 du 30/04/2026
Adresse du bien : CAMPUS DE SAULCY GMP 57000 METZ

Enduit ciment (murs de refend)
	Enduit de Jointoiement des plaques de plâtre

Matériaux et Produits contenant de l’amiante : RDC – Murs et cloisons

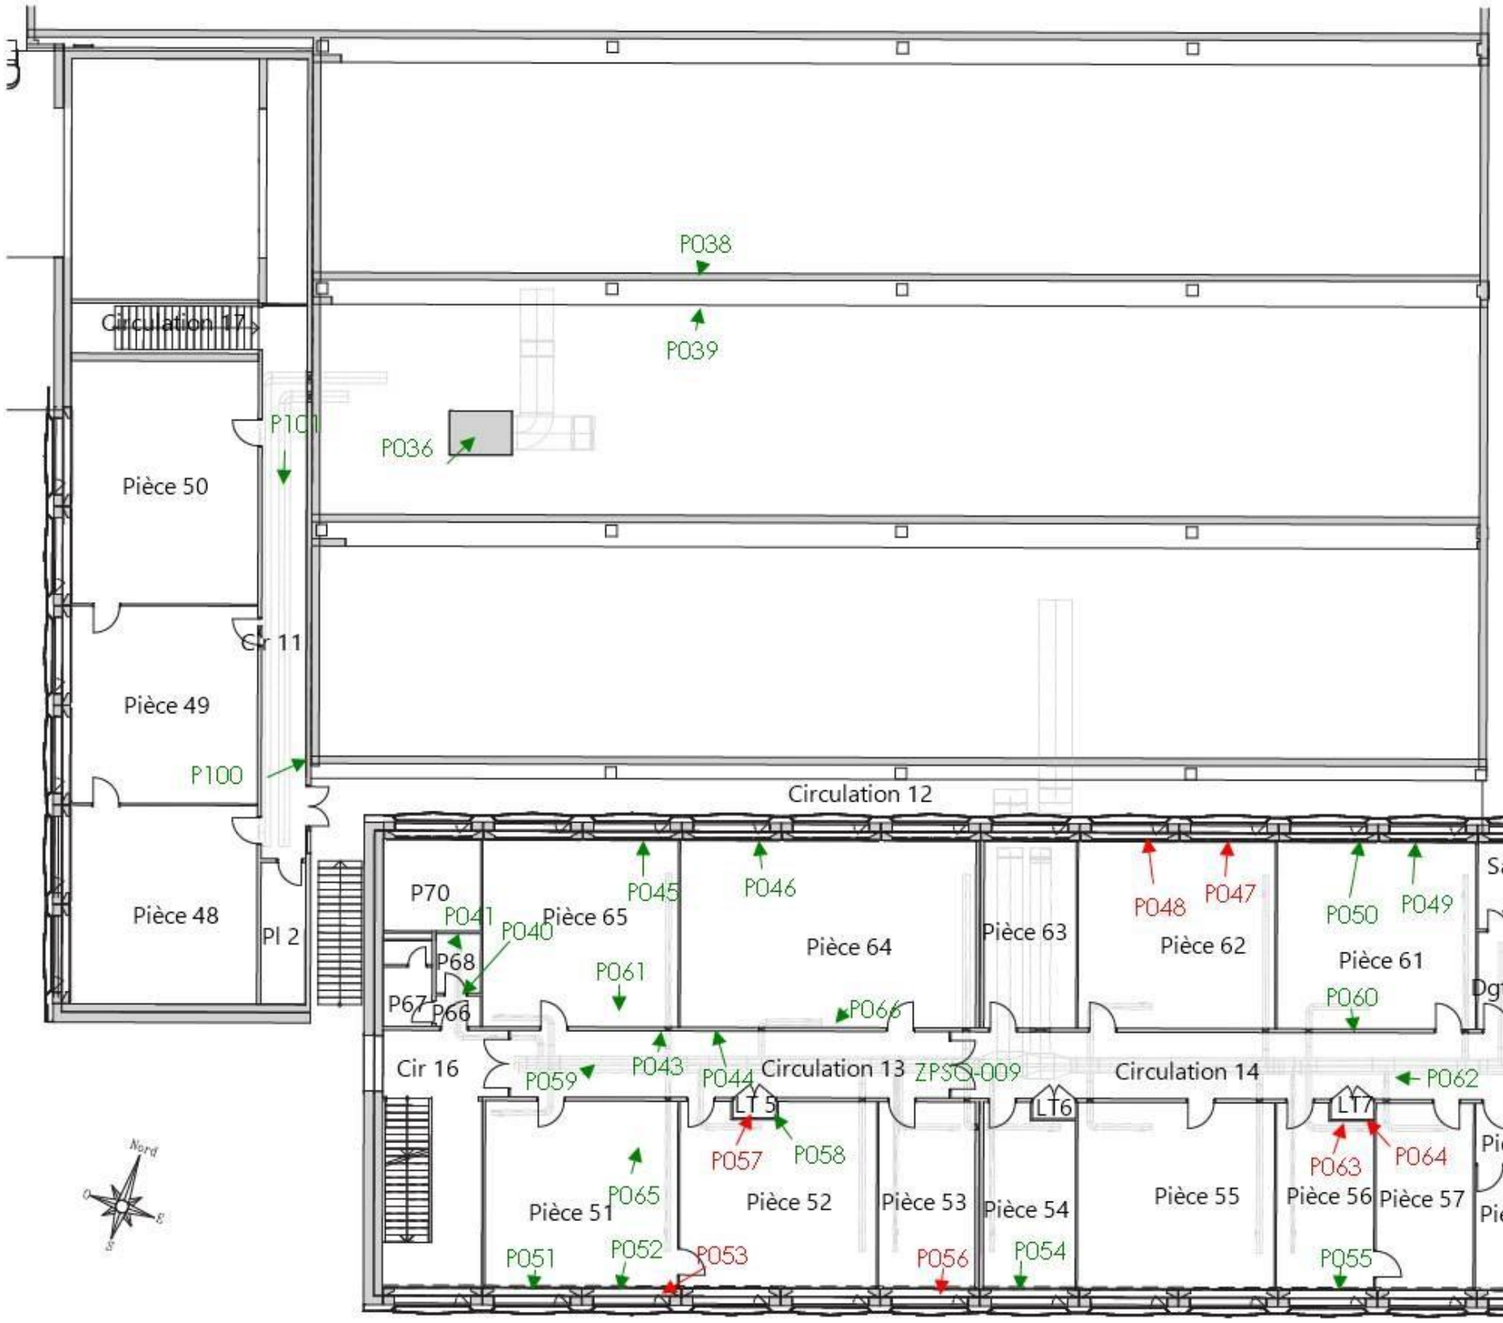
Joint de VR / Joint de mastic / Joint d'étanchéité

Matériaux et Produits contenant de l'amiante : RDC - Menuiseries extérieures

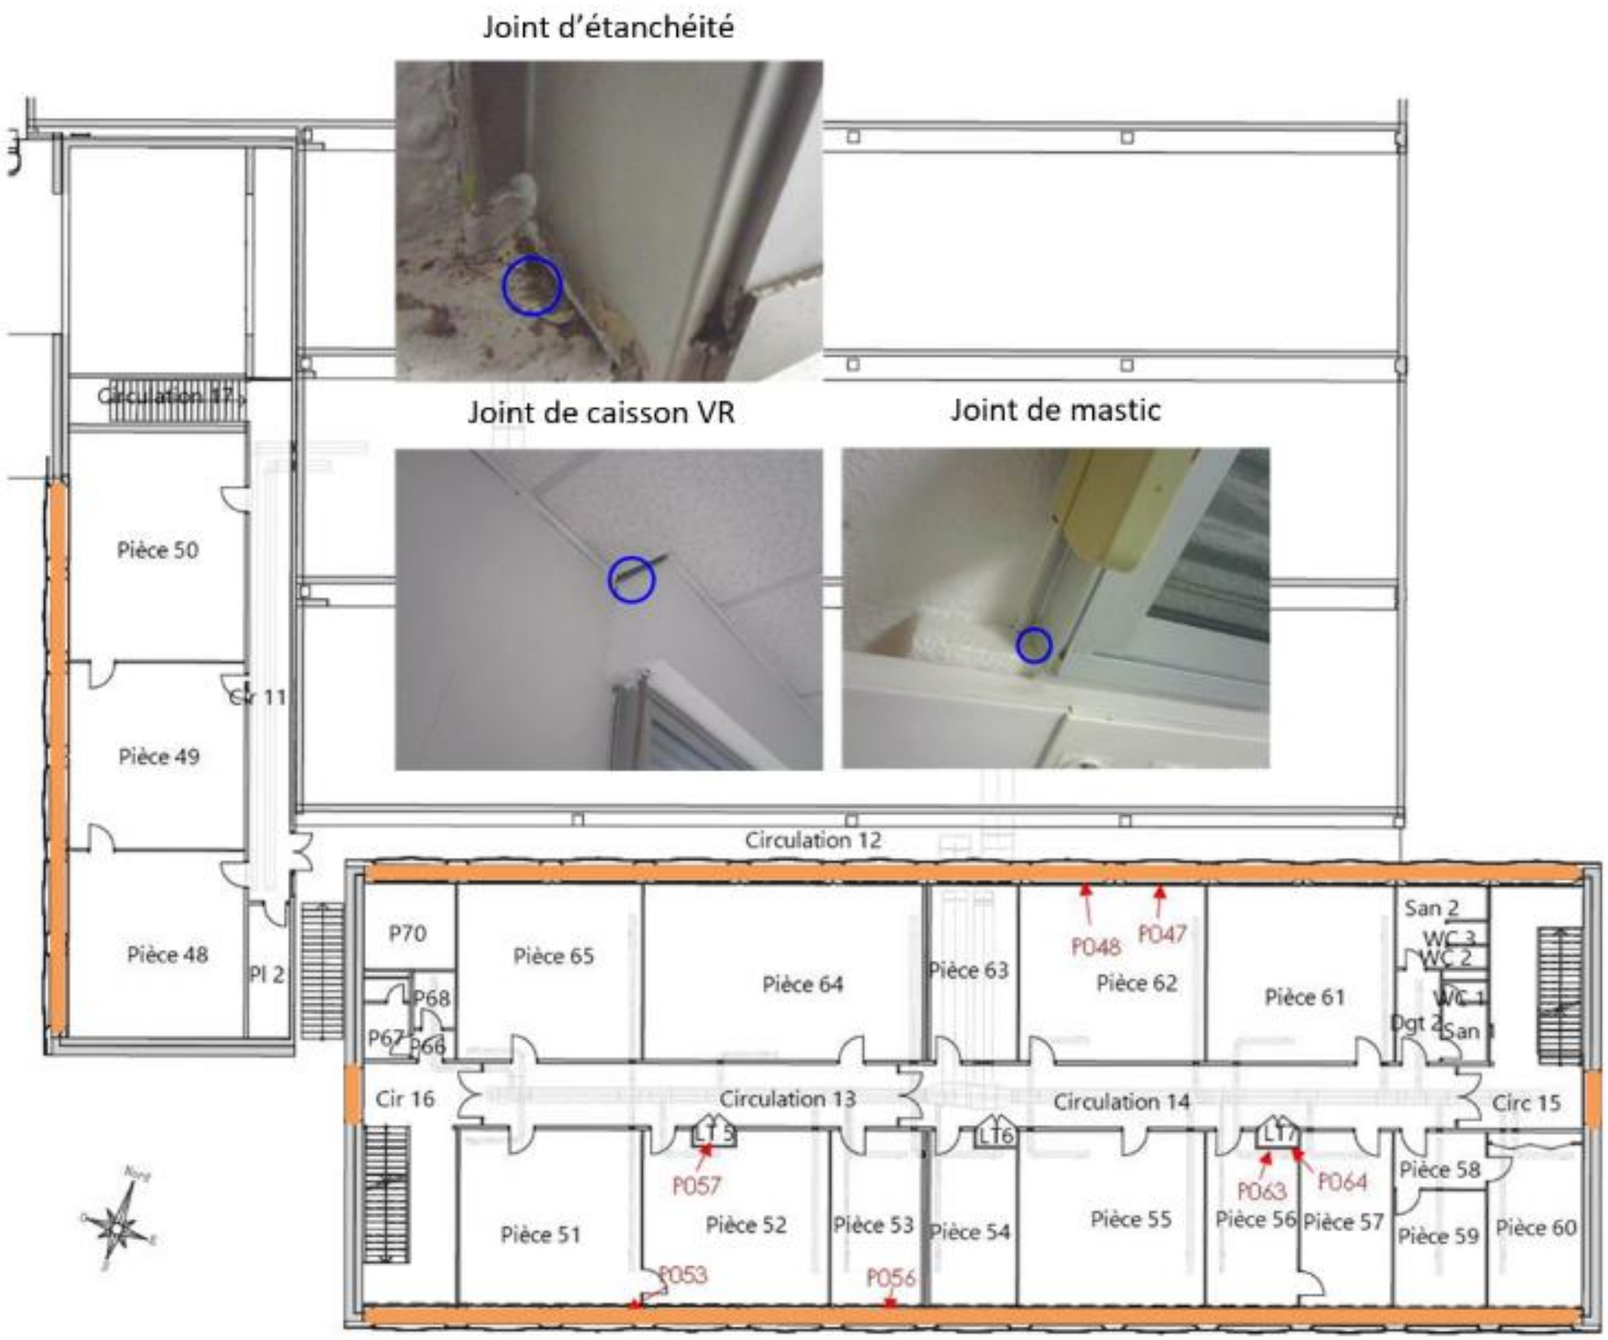
Planche (croquis) de repérage technique : R+1

Enduit ciment (murs de refend)
	Enduit de Jointoiement des plaques de plâtre

Matériaux et Produits contenant de l'amiante : R+1 – Murs et cloisons

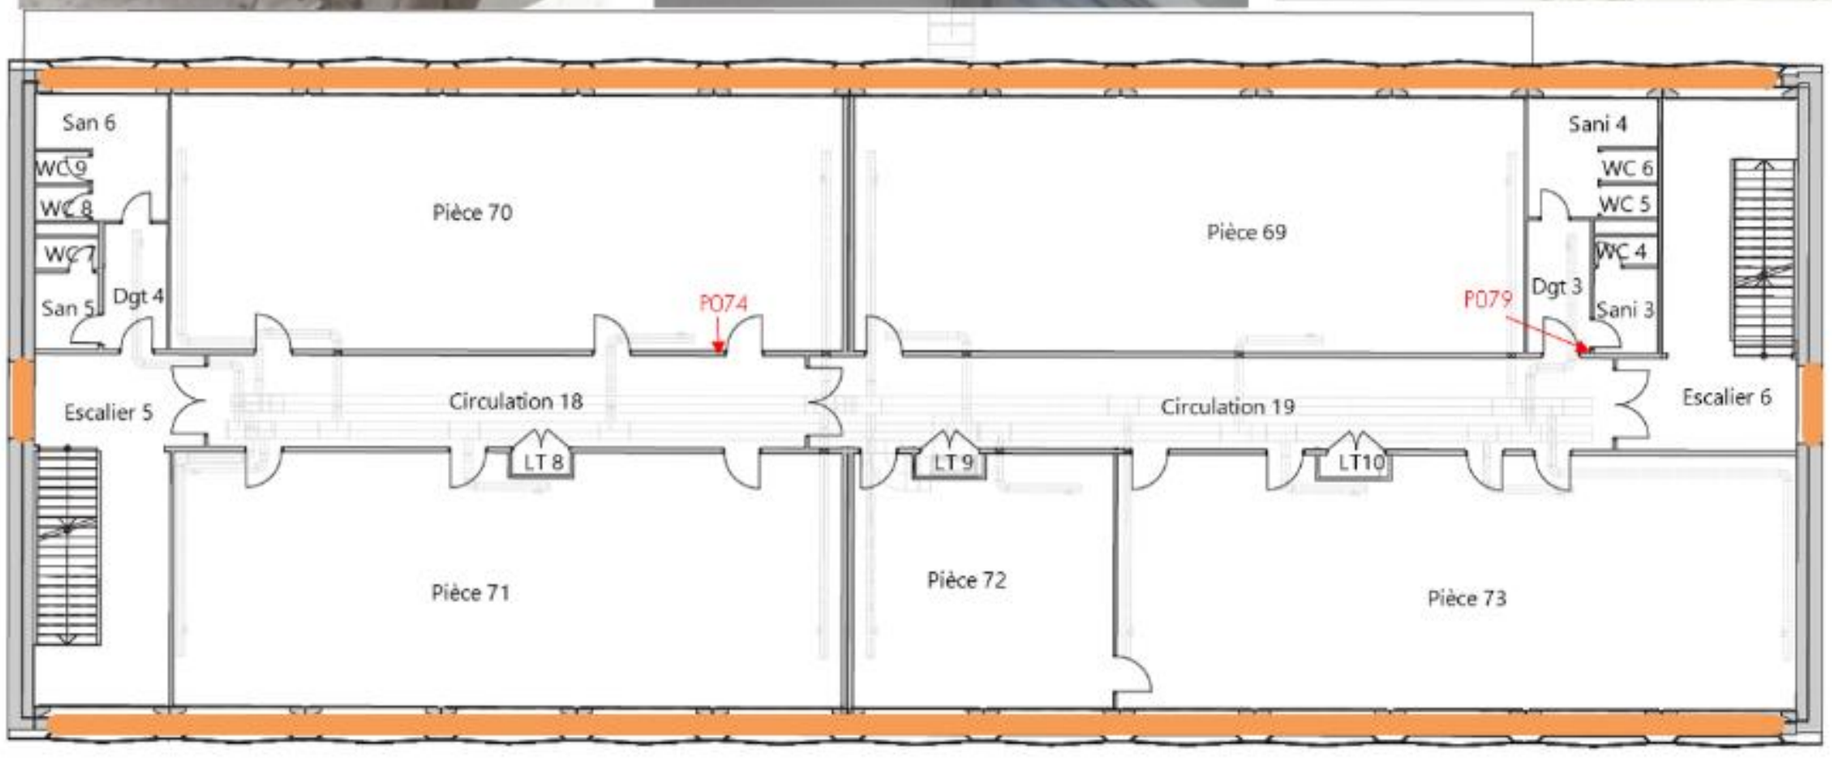
Joint d’étanchéité

Joint de caisson VR

Joint de mastic

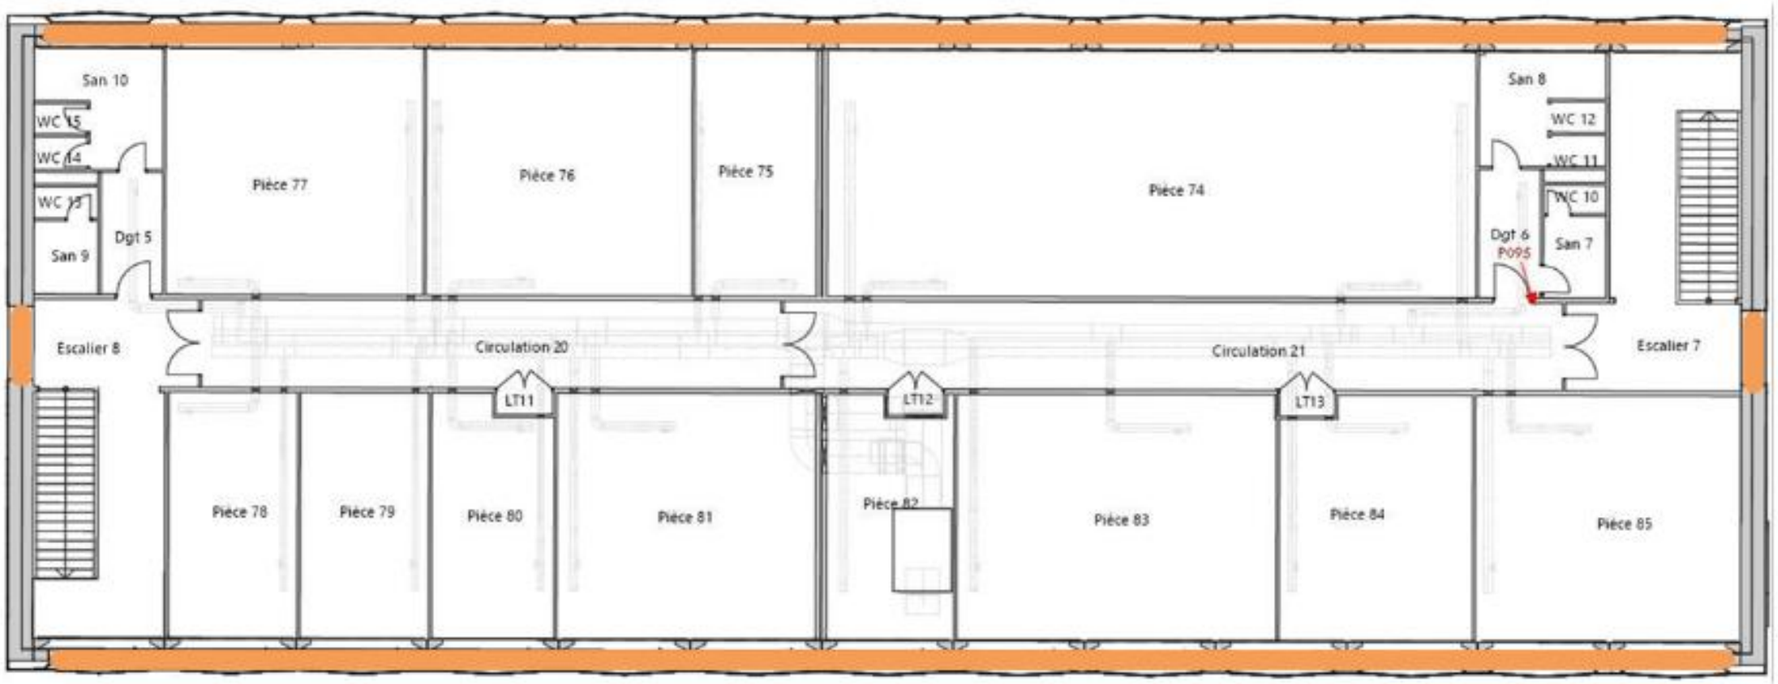
Joint de VR / Joint de mastic / Joint d'étanchéité

Joint d'étanchéité

Joint de caisson VR

Joint de mastic

Matériaux et Produits contenant de l'amiante : R+3 - Menuiseries extérieures
