DIAGOBAH
DIAGNOSTICS IMMOBILIERS

UNIVERSITÉ DE LORRAINE

DOSSIER DE DIAGNOSTIC TECHNIQUE

REPÉRAGE AMIANTE AVANT TRAVAUX

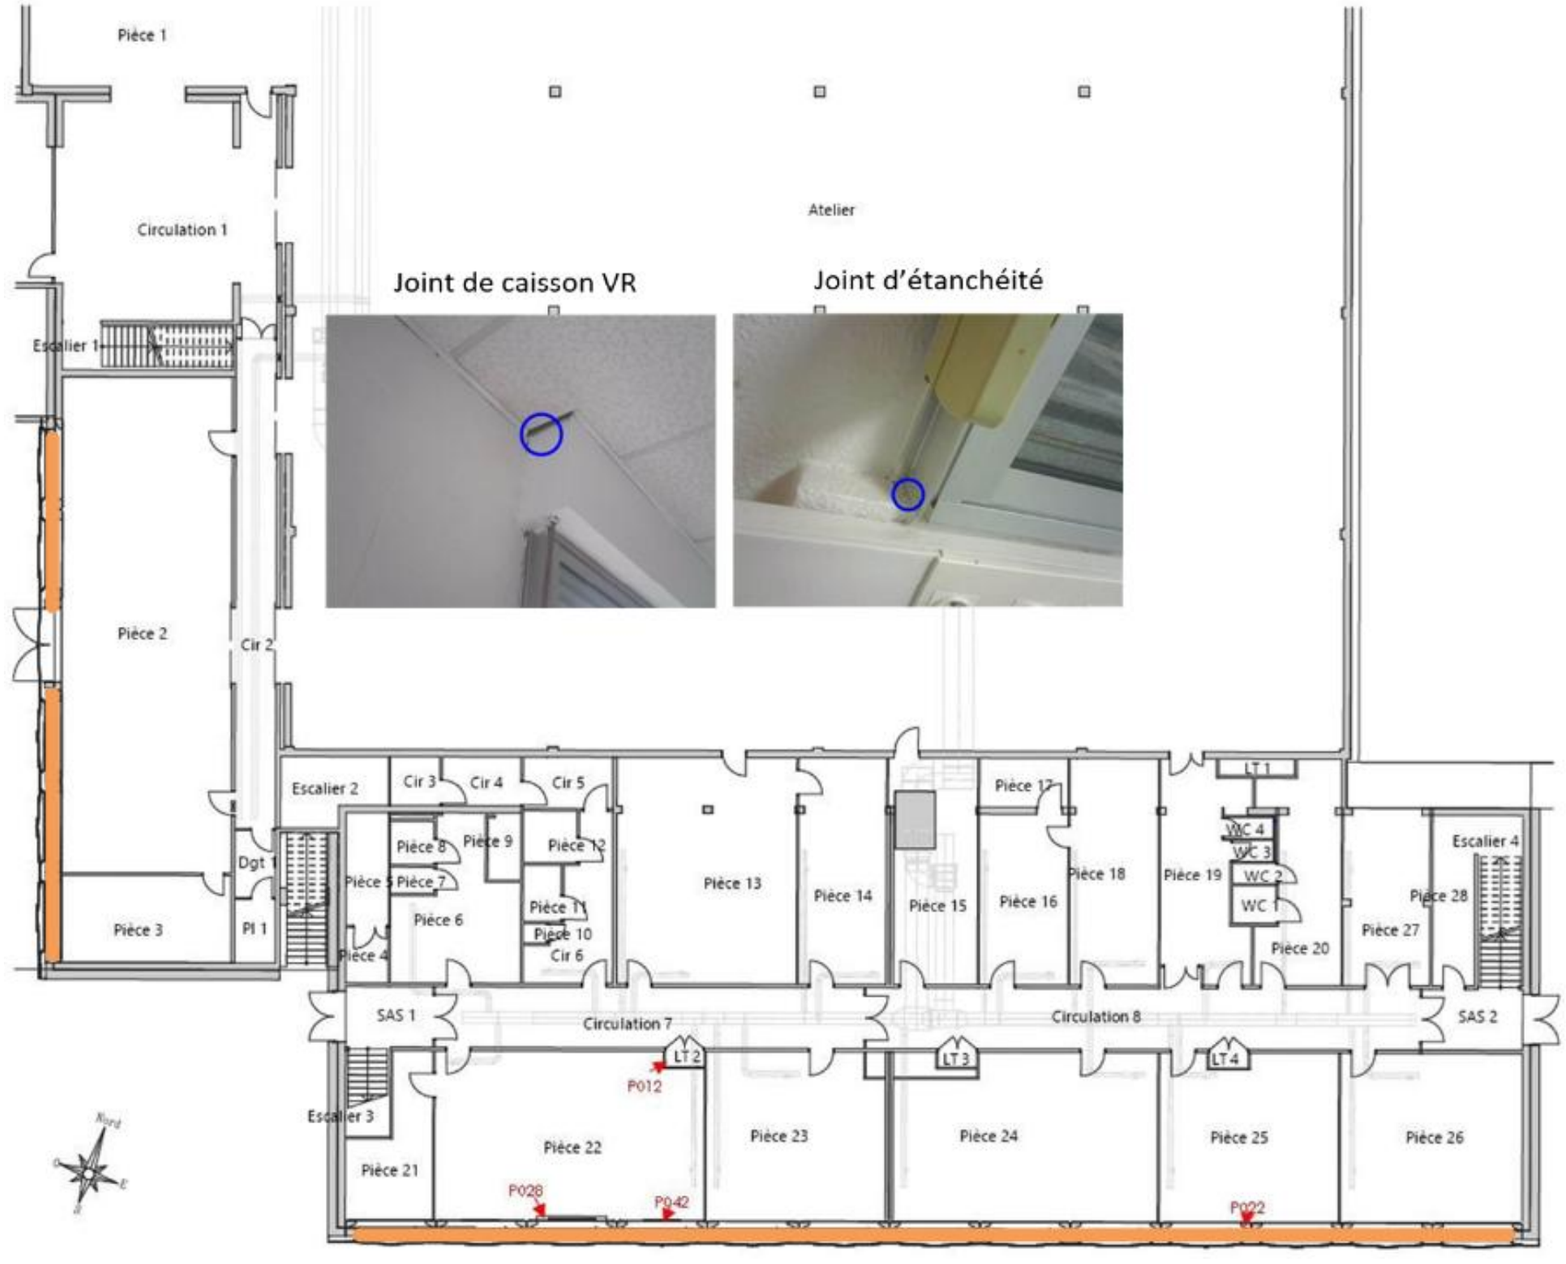
Planche (croquis) de repérage technique : RDC
DIAGOBAH, auteur : M VEGEZZI Thibault
Dossier n° 26LGU0145_p01 du 13/05/2026
Adresse du bien : CAMPUS DE SAULCY GMP 57000 METZ

Enduit de Jointoiement des plaques de plâtre

Joint de VR / Joint d'étanchéité

Matériaux et Produits contenant de l'amiante : RDC – Menuiseries extérieures

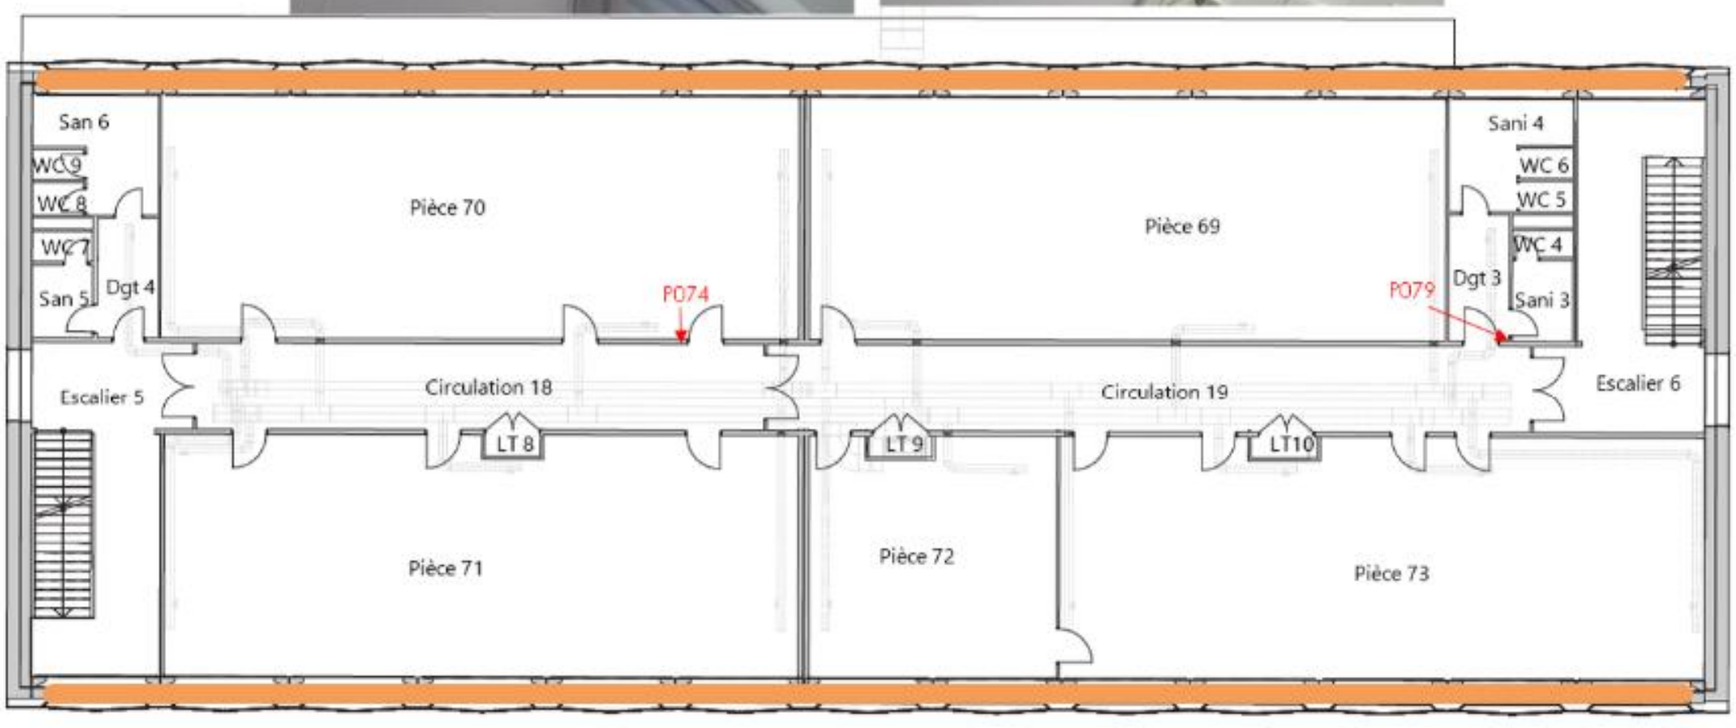
Matériaux et Produits contenant de l'amiante : R+2 – Murs et cloisons

Joint de VR / Joint d'étanchéité

Joint de caisson VR

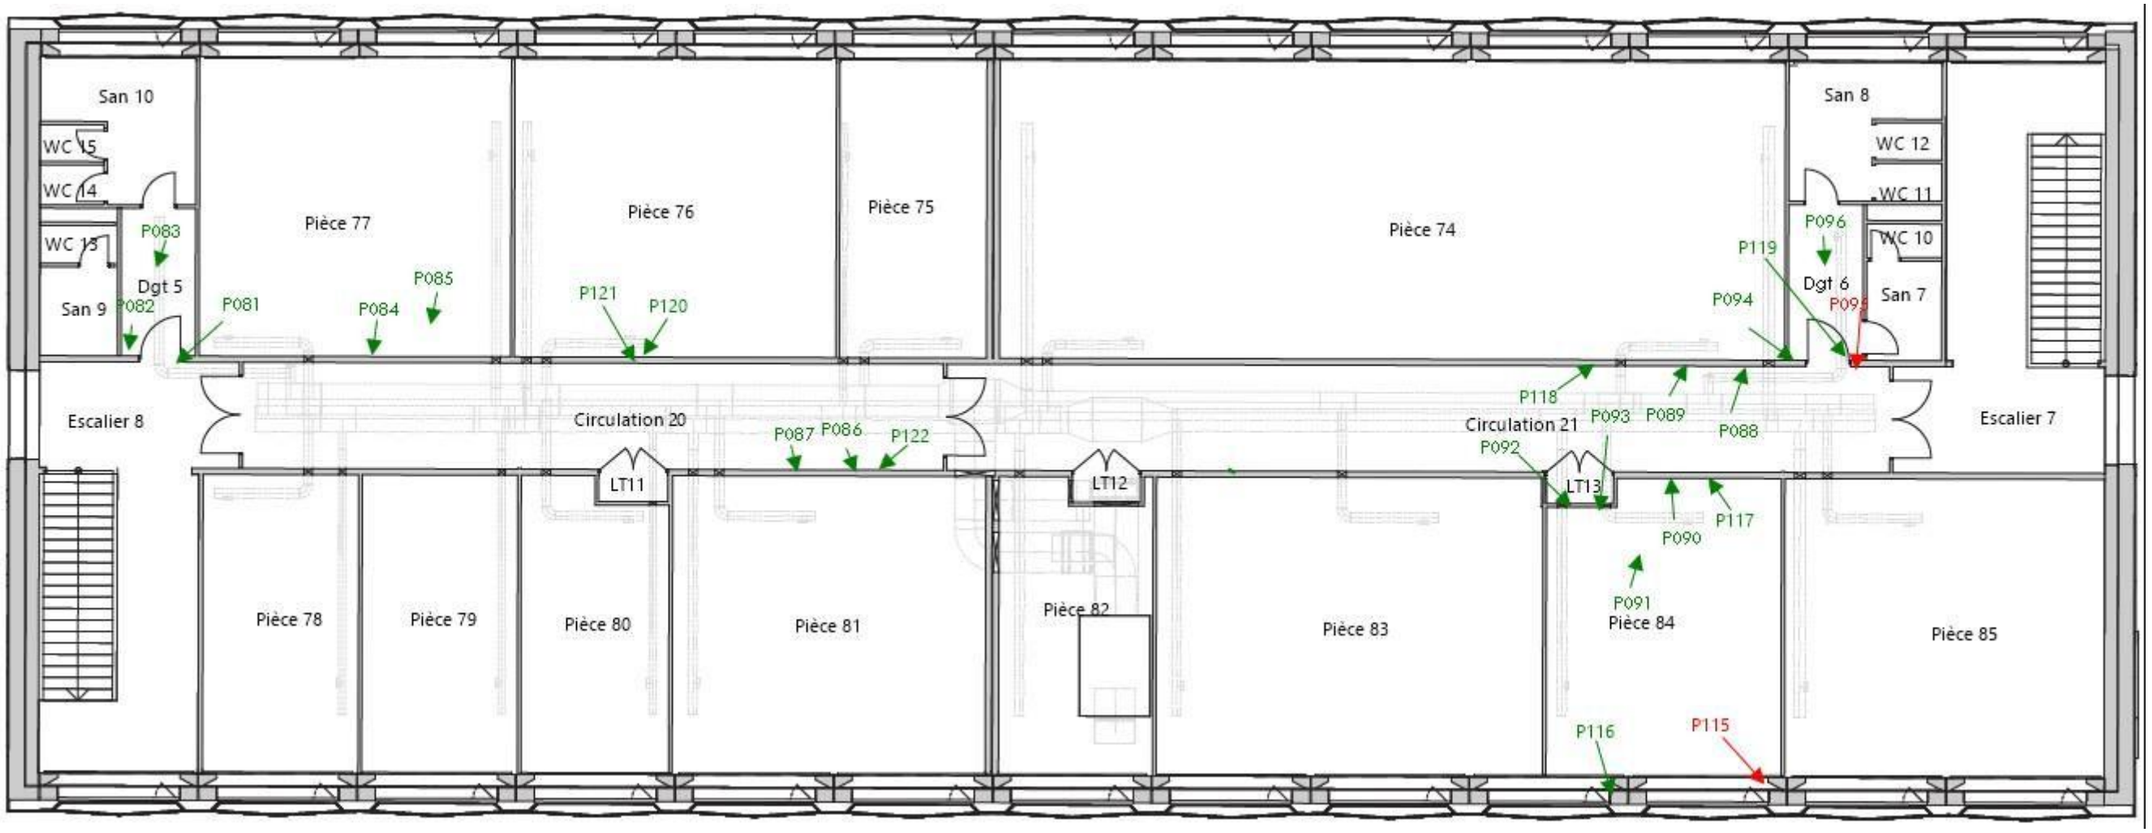
Planche (croquis) de repérage technique : R+3

Matériaux et Produits contenant de l'amiante : R+3 – Murs et cloisons

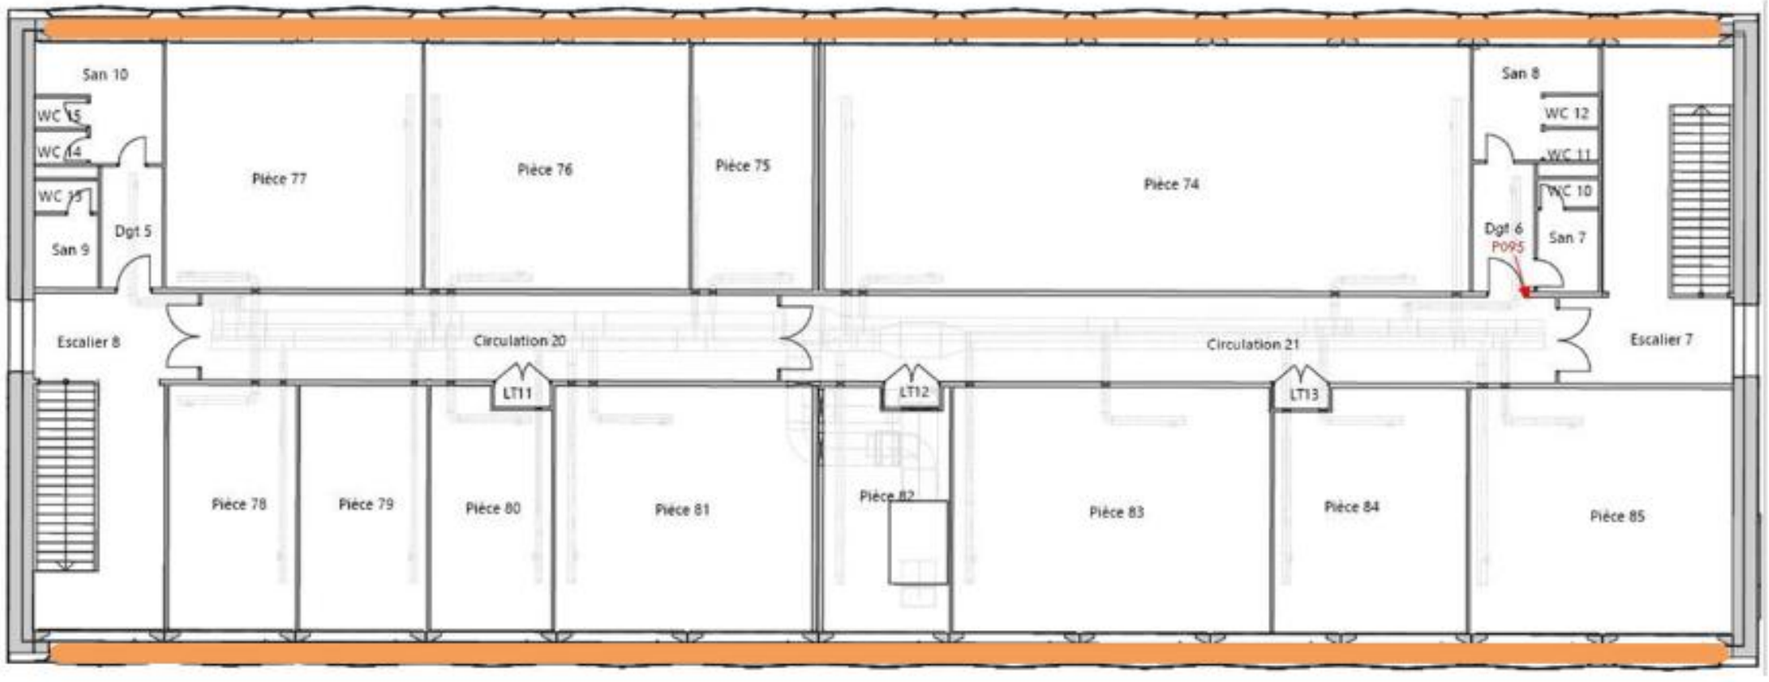
Joint de caisson VR

Joint d’étanchéité
