Rapport de repérage amiante avant réalisation de travaux dans un immeuble bâti

Rapport N° : 31595507/S1/1/AM-RTV_V1

DOUANE RUNGIS DBE

BUREAU R1

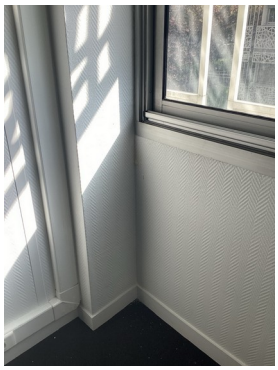
P3	ZPSO 1
R+1 -> Bureau 3

Revêtements de sol -> Ragréages | Colles non bitumineuses

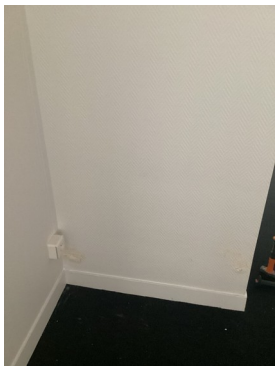
P9	ZPSO 4
R+1 -> Bureau 5

Cloisons (légères et préfabriquées) -> Bandes calicot verticales | Enduits finition plaques de plâtre verticales

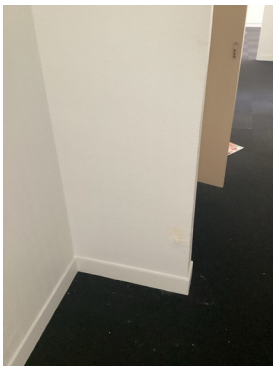
P10	ZPSO 4
R+1 -> Bureau 1

Localisation	Ouvrage	Matériau / Produit	Aspect	Couleur	N° ZPSO	N° Prél.	N° Sond.	Critère de décision	Observation	Présence amiante
R+1 -> Bureau 1	Poutres	Enduits lissage/ragréage poutres	Ciment	Gris	10	P20* N	/	AN	/	Non
	Plafonds	Enduits lissage/ragréage plafonds	Ciment	Gris	9	P21* N	/	AN	/	Non
	Revêtements de sol	Ragréages	Ragréage	Gris	1	P1* N	/	AN	/	Non
	Revêtements de sol	Colles non bitumineuses	/	Jaune	1	P1* N	/	AN	/	Non
	Poteaux	Enduits projetés/talochés poteaux	Ciment, Peint	Gris	3	P7* N	/	AN	/	Non
	Cloisons (légères et préfabriquées)	Bandes calicot verticales	Toile	Blanc	4 (i)	P10* N	/	AN	/	***Oui***

Cloisons (légères et préfabriquées) -> Bandes calicot verticales | Panneaux cloisons | Enduits finition plaques de plâtre verticales

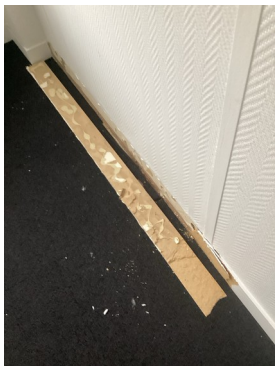
P29	ZPSO 12
R+1 -> Bureau 3

Cloisons (légères et préfabriquées) -> Panneaux cloisons (Liste B)

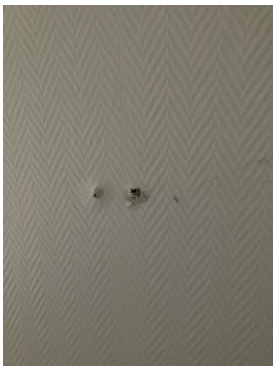
S6	ZPSO 4
R+1 -> Bureau 1

Cloisons (légères et préfabriquées)	Bandes calicot verticales	Toile	Blanc	4	/	S6	AN	/	***Oui***

Cloisons (légères et préfabriquées) -> Bandes calicot verticales | Enduits finition plaques de plâtre verticales

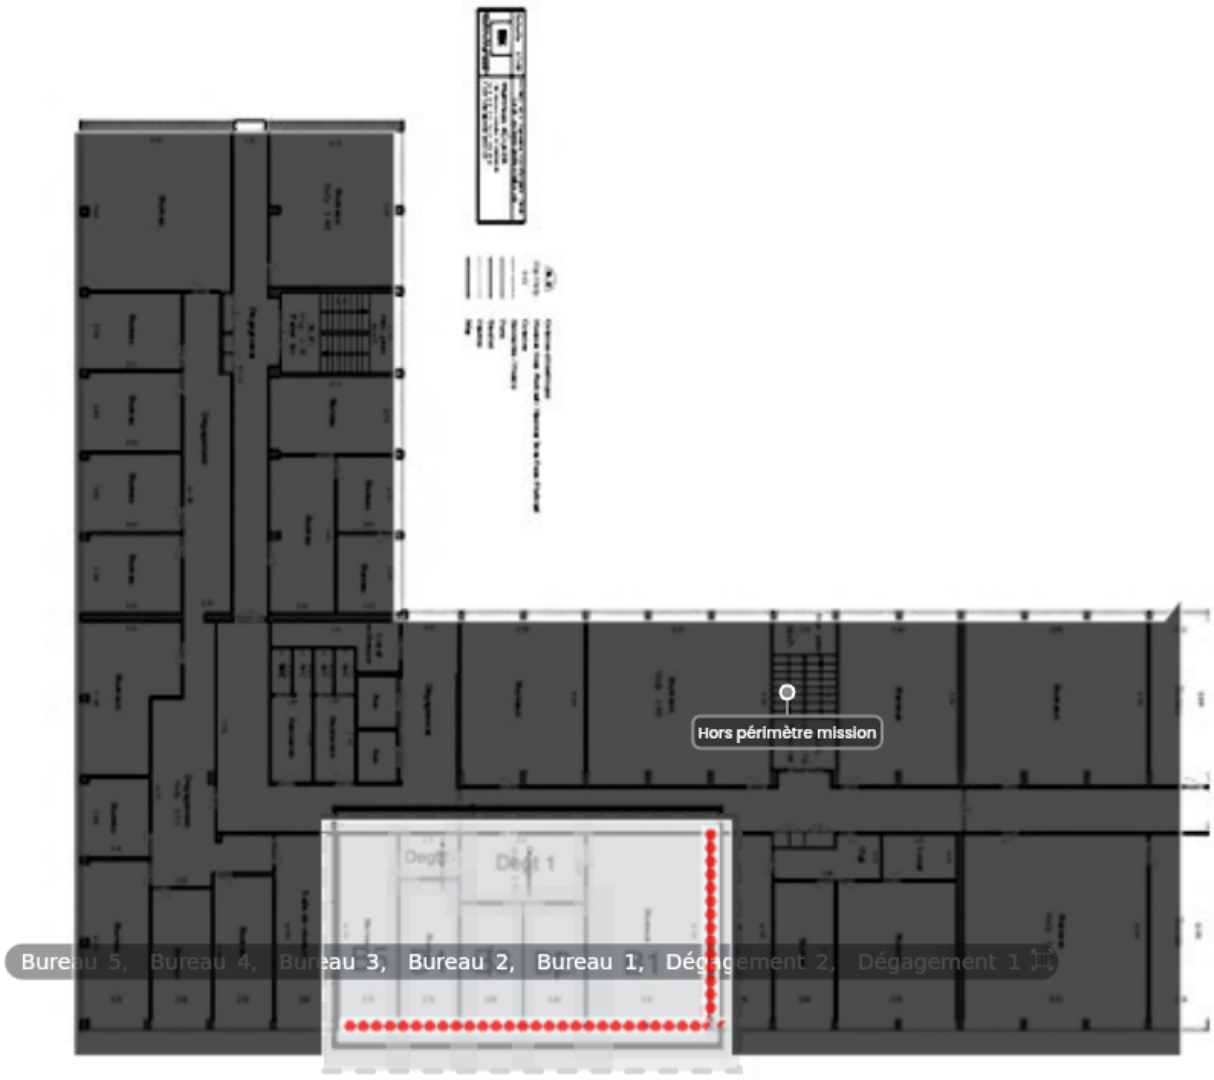
Matériaux et produits contenant de l'amiante :

Bandes calicot verticales + Enduits finition plaques de plâtre verticales
