Rapport de mission de repérage des matériaux et produits contenant de l'amiante dans les immeubles bâtis avant réalisation de travaux

Numéro de dossier : RAT-Palais de Justice de Soissons Combles
Date du repérage : 27/06/2025

Immeuble bâti visité	
Adresse	Rue : ..... **Palais de Justice de Soissons- Rue Saint-Martin,** Bât., escalier, niveau, appartement n°, lot n°: **Combles, Lot numéro nc** Code postal, ville : . **02200 SOISSONS (France)** **Références cadastrales non communiquées**
Périmètre de repérage :	..... **Amanegement d'une partie du Palais, Combles**
Type de logement : Fonction principale du bâtiment : Date de construction :	.... **Bureaux** ..... **Date du permis de construire non connue**

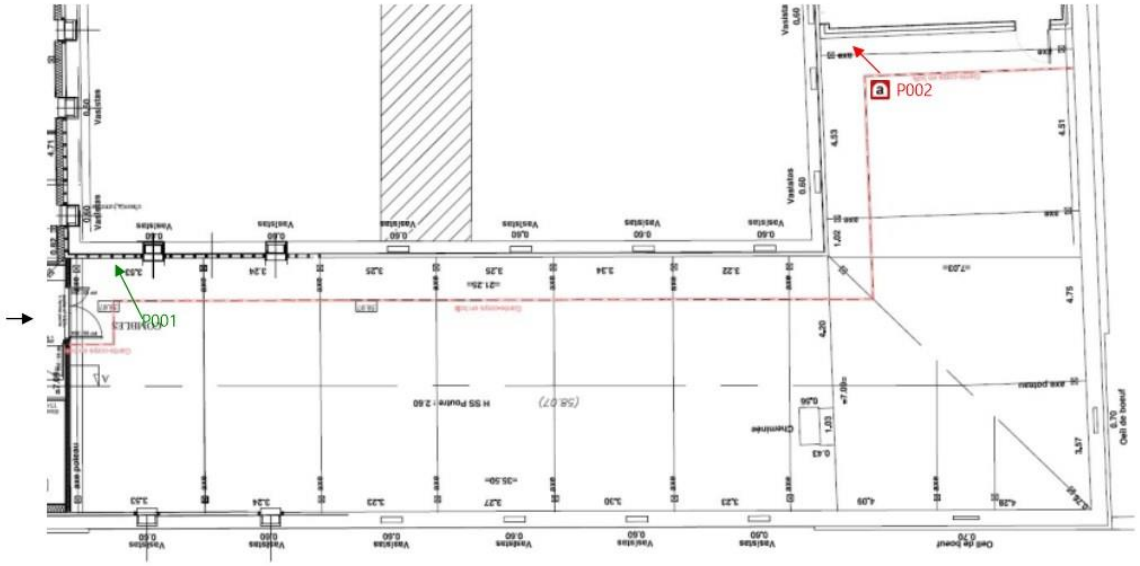
Localisation des prélèvements ou des matériaux amiantés

Bâtiment – Niveau : plan comble
