Repérage Amiante & Plomb Avant Travaux

Réf. : DIA-RJS00-2509-027

Propriétaire : PREFECTURE DU BAS-RHIN
Adresse du bien : 5 Place de la République
67000 STRASBOURG
Nature du bien : Local stockage

Rapport de mission de repérage des matériaux et produits contenant de l'amiante avant travaux dans les immeubles bâtis

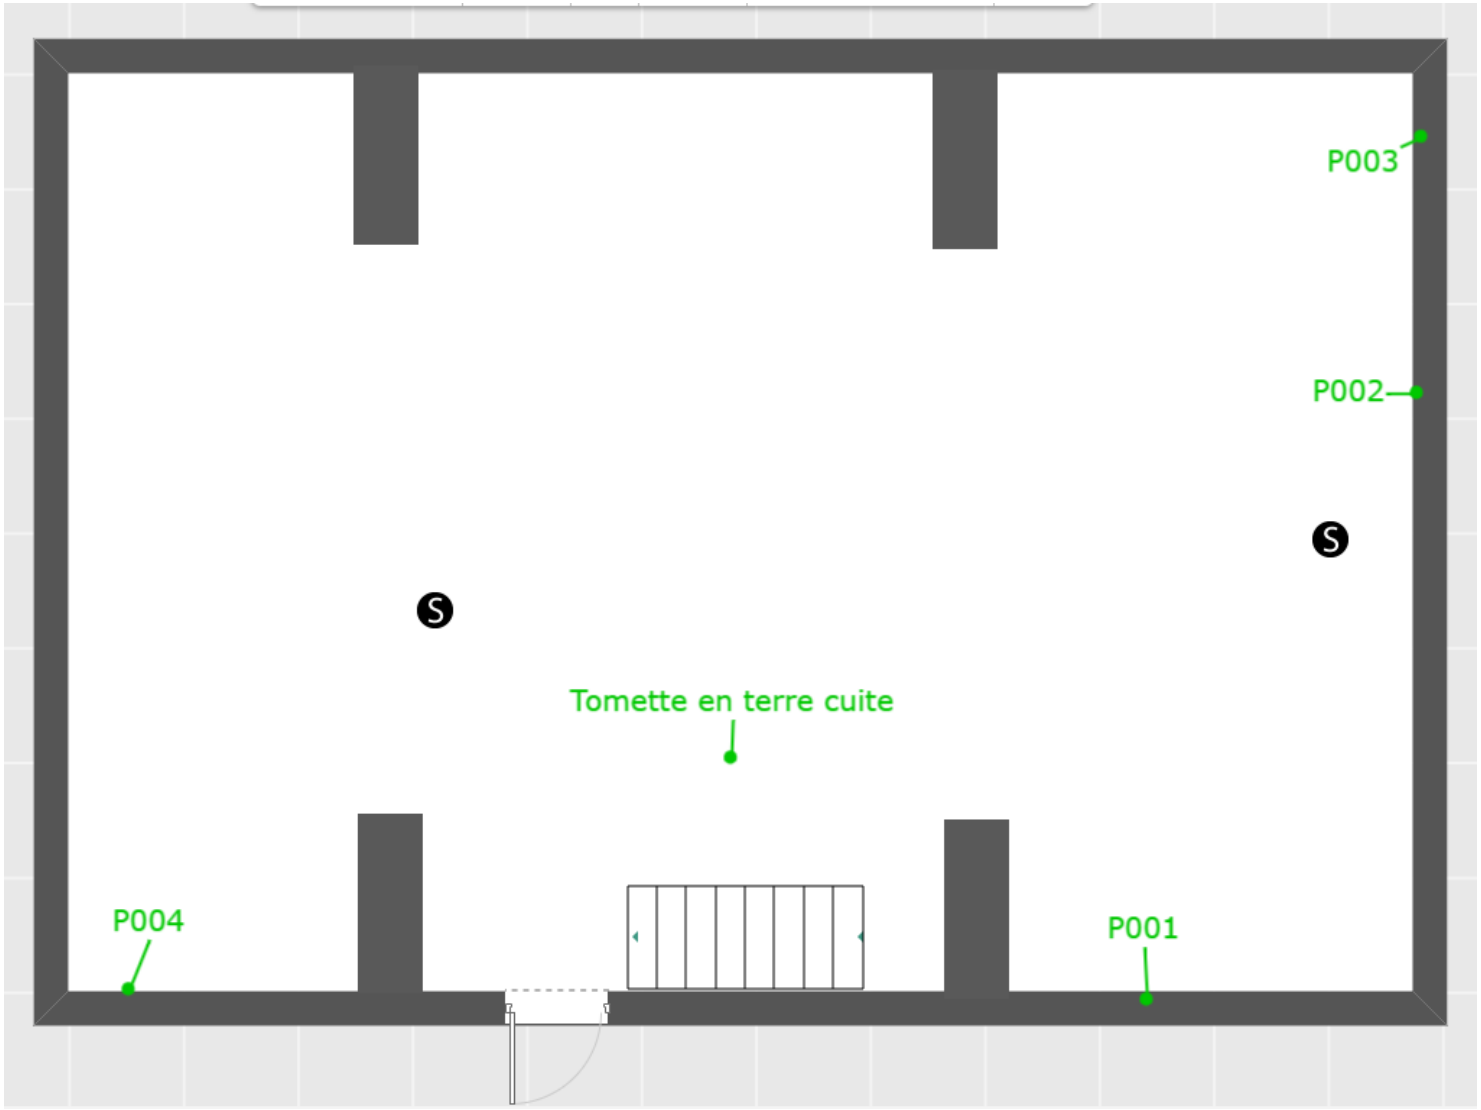
Planche de repérage technique	Planche 1 / 3ème étage

Matériaux et produits sans amiante

P001 Enduit mur
P002 Bande calicot
P003 Enduit bouchage
P004 Bandes calicot

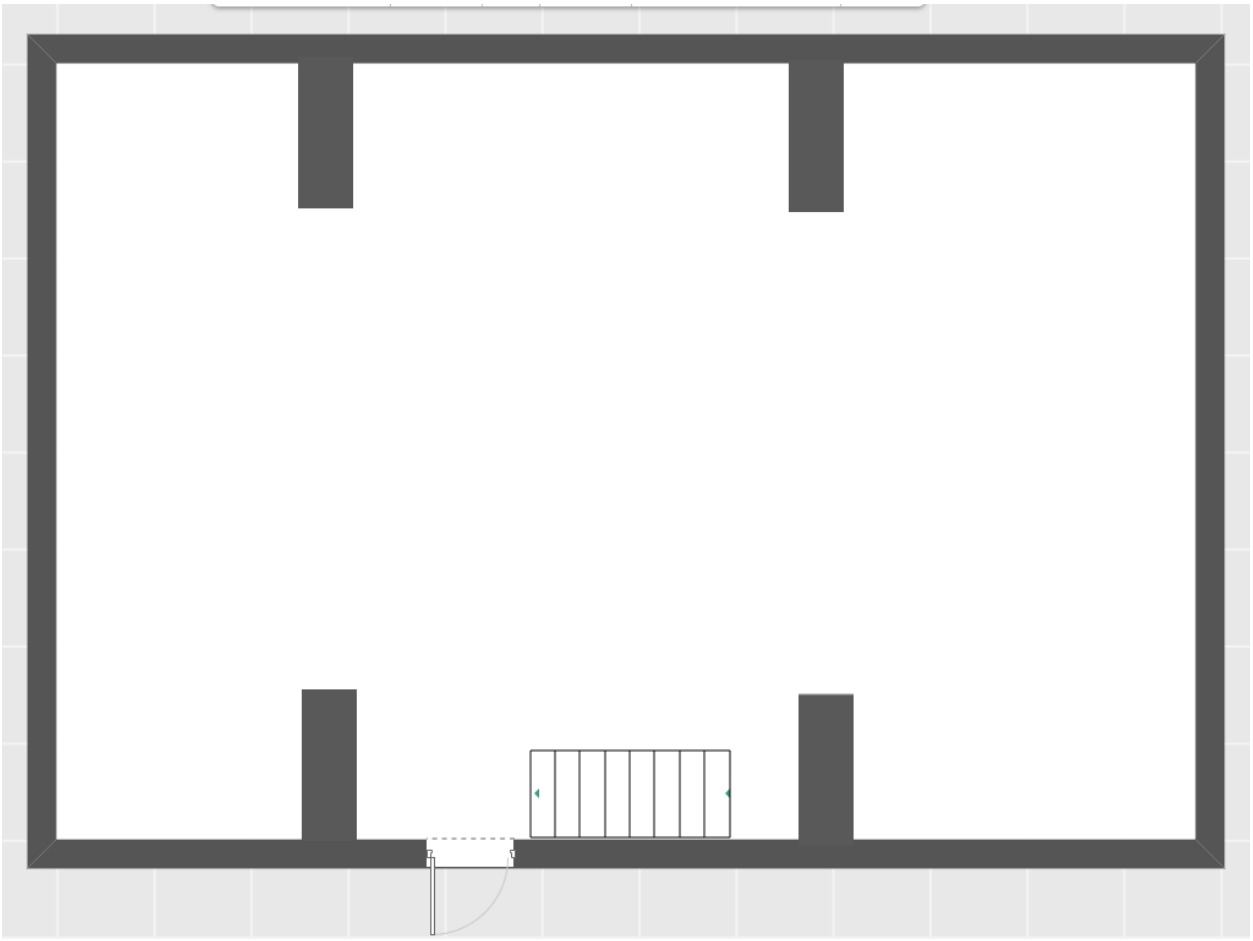
Schéma du repérage plomb avant travaux

N°	Unité de repérage	Zone	Substrat / Revêtement	Localisation des mesures	Valeur (mg/cm²)/constat visuel	Marge d'erreur	Travaux Envisagés
1	Charpente		Bois /	Au centre	0	0,030	
2	Charpente		Bois /	En haut	0	0,030	
3	Mur		Enduit /	Au centre	0	0,030	
4	Mur		Enduit /	En haut	0	0,030	
5	Plafond		Plâtre /	A gauche	0	0,030	
6	Plafond		Plâtre /	Au centre	0	0,030	
7	Sol		Pierre /	A gauche	0	0,030	
8	Sol		Pierre /	Au centre	0	0,030
