Rapport de repérage des matériaux et produits contenant de l'amiante avant démolition d'un immeuble bâti

Numéro de dossier : EPFBR3_02_20250625_22-29279-1_BATIMENT1_DEML
Norme employée : AFNOR NF X46-020 (Version d'août 2017)
Date du repérage : 20/11/2025
Heure d'arrivée : 10 h 00
Date émission : 27/11/2025

Adresse : **8 PLACE DE LA MAIRIE**
BATIMENT 1
FOURNIL
29670 TAULE

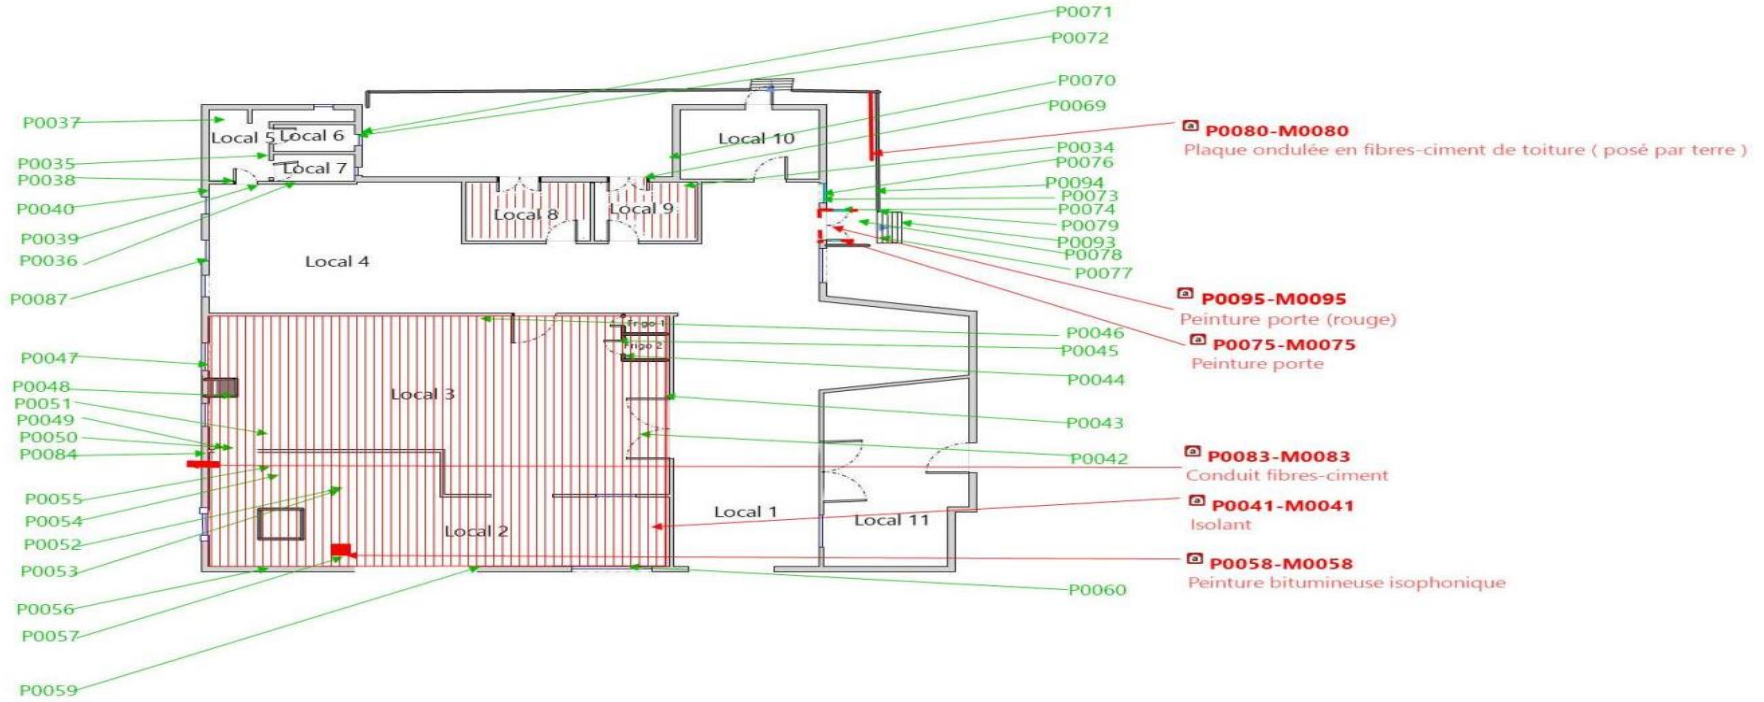
Plaque ondulée en fibres-ciment Présence d'amiante	—
Conduit fibre-ciment Présence d'amiante	▬
Peinture Présence d'amiante	- -
Peinture bitumineuse isophonique Présence d'amiante	■
Isolant Présence d'amiante	▭
