RAPPORT D'INSPECTION TELEVISEE
N° 2403358-IT/02

Commune :	**GRESSWILLER**
Adresse :	**Q.CHASSEPOT -6RMAT**
Quartier ou complément :	
Date de début d'inspection :	**15 juillet 2025**
Date de fin d'inspection :	**8 septembre 2025**

Numéro de dossier :	**2403358-IT/02**
Objectif de l'inspection :	**Inspection de routine de l'état**
Nom du réseau :	**Réseaux autour et sous un bâtiment**
Type de réseau :	**Eaux pluviales et eaux usées**

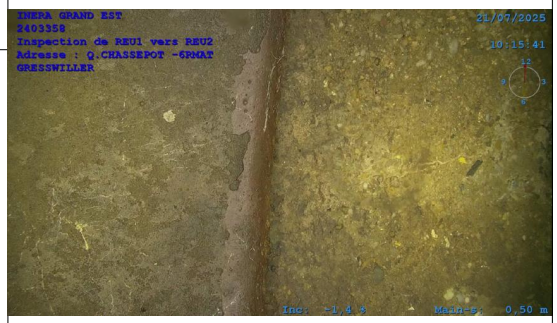
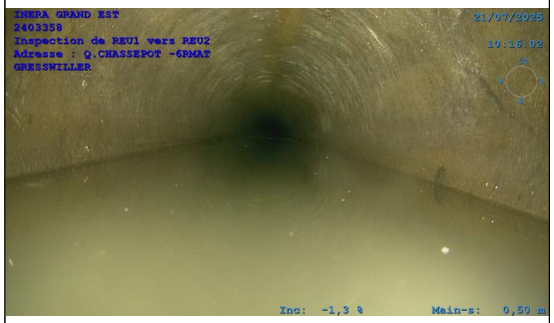
DISTANCE : **0.50 m**	PHOTO : **2/3**	VIDEO : **00:00:14**

BCDA - Regard de visite de départ - Référence du noeud REU1
Niveau d'eau trouble de 20%

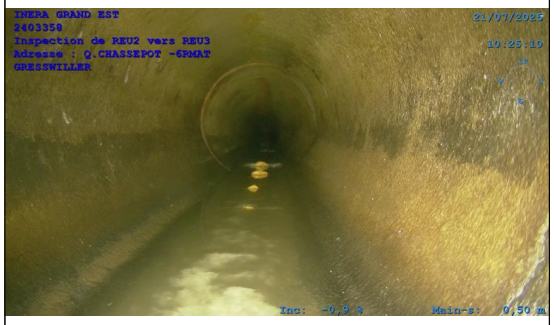
DISTANCE : **0.50 m**	PHOTO : **14/15**	VIDEO : **00:00:53**

BCDA - Regard de visite de départ - Référence du noeud REU2

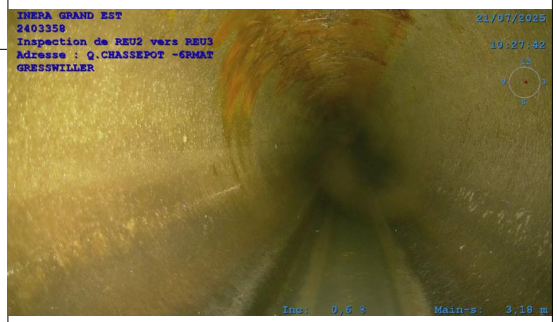
BAFBE - Dégradation de surface, écaillage sans cause évidente

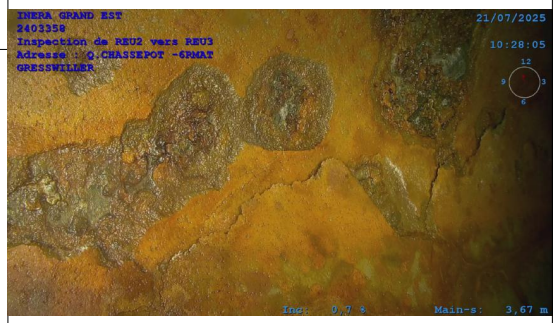
DISTANCE : **3.67 m**	PHOTO : **17**	VIDEO : **00:02:25**

BALF - Trou dans le matériau de réparation - Longueur de 60mm

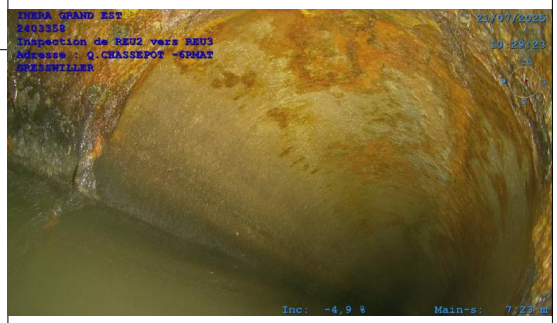
DISTANCE : **7.23 m**	PHOTO : **18**	VIDEO : **00:03:23**

BCCBA - Courbure du collecteur vers la droite et vers le haut

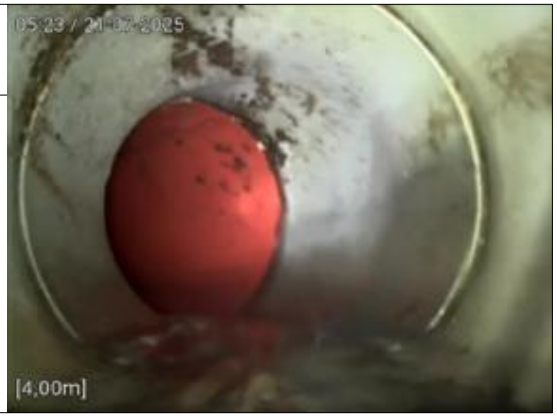
DISTANCE : **4.00 m**	PHOTO : **28**	VIDEO : **00:00:26**

BCCAA - Courbure du collecteur vers la gauche et vers le haut

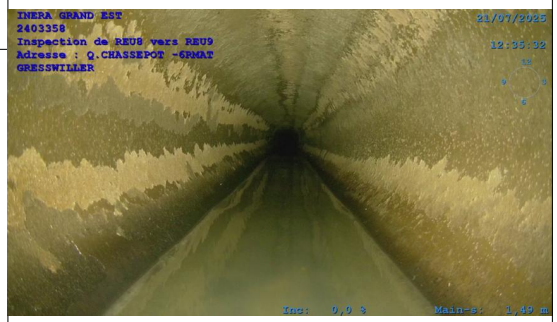
BAFBE - Dégradation de surface, écaillage sans cause évidente - sur l 'ensemble du tronçon
Niveau d'eau trouble de 10%

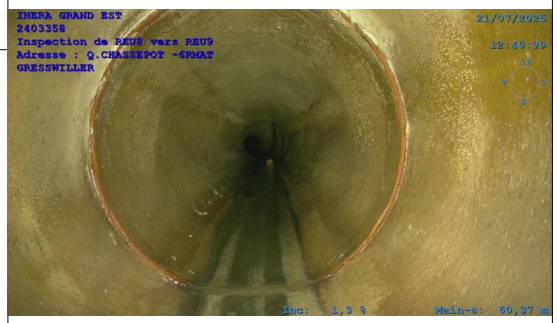
DISTANCE : **60.74 m**	PHOTO : **35/36**	VIDEO : **00:04:49**

BDA - Photographie générale - emboitement correct
Niveau d'eau trouble de 10%

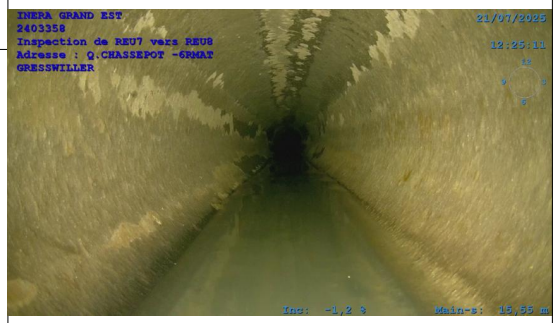
BAFBE - Dégradation de surface, écaillage sans cause évidente - sur l 'ensemble du tronçon
Niveau d'eau trouble de 5%

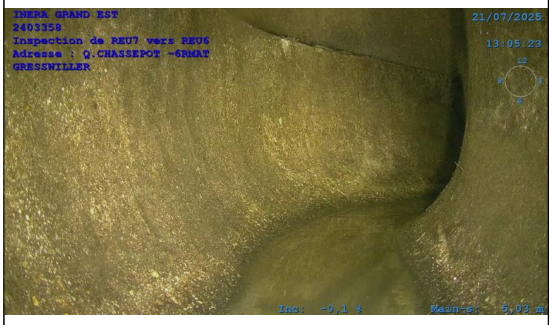
DISTANCE : **5.03 m**	PHOTO : **54/55**	VIDEO : **00:01:46**

BCEA - Regard de visite d'arrivée - Référence du noeud REU6

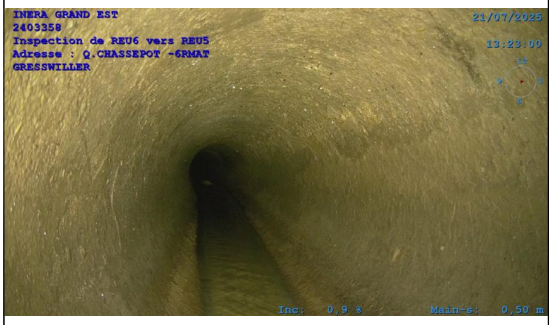
DISTANCE : **0.50 m**	PHOTO : **58/59**	VIDEO : **00:00:13**

BCDA - Regard de visite de départ - Référence du noeud REU6

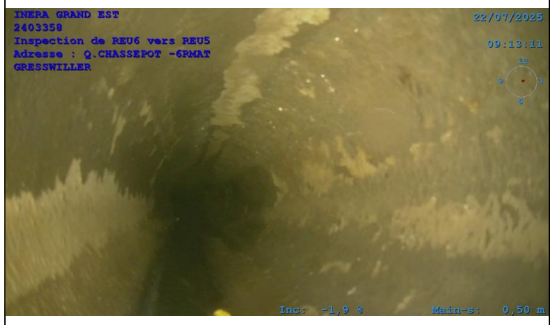
DISTANCE : **0.50 m**	PHOTO : **62/63**	VIDEO : **00:00:35**

BCDA - Regard de visite de départ - Référence du noeud REU6

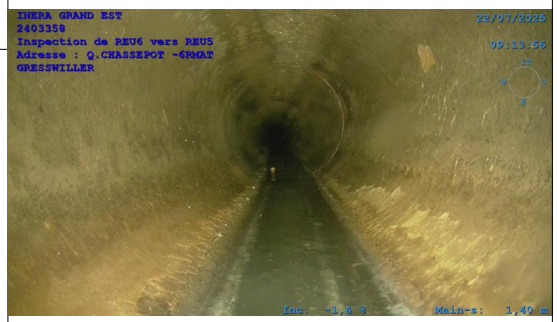
BAFBE - Dégradation de surface, écaillage sans cause évidente - sur l 'ensemble du tronçon

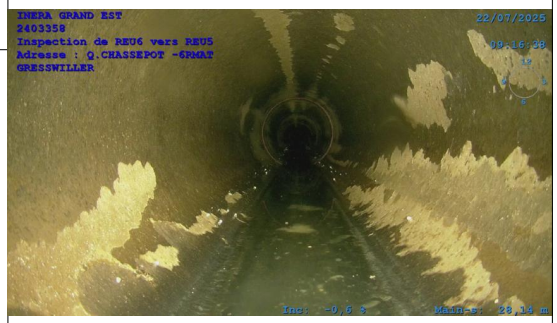
BAFBE - Dégradation de surface, écaillage sans cause évidente

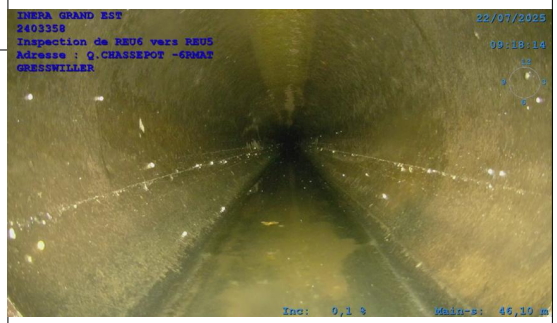
DISTANCE : **46.10 m**	PHOTO : **67**	VIDEO : **00:05:03**

BDDC - Niveau d'eaux troubles - Niveau 10% - réseau en charge

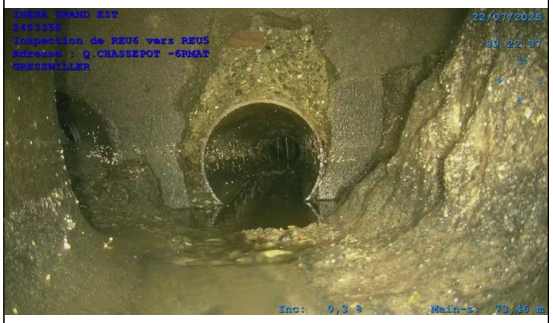
DISTANCE : **73.45 m**	PHOTO : **69/70**	VIDEO : **00:08:06**

BCEA - Regard de visite d'arrivée - Référence du noeud REU5

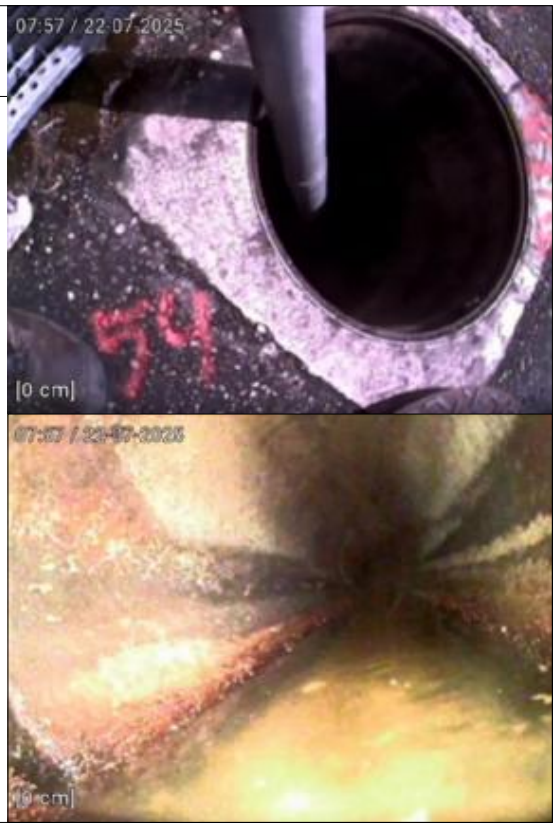
DISTANCE : **0.00 m**	PHOTO : **79/80**	VIDEO : **00:00:00**

BDB - Remarque générale - départ d'inspection
BCDA - Regard de visite de départ - Référence du noeud REU10

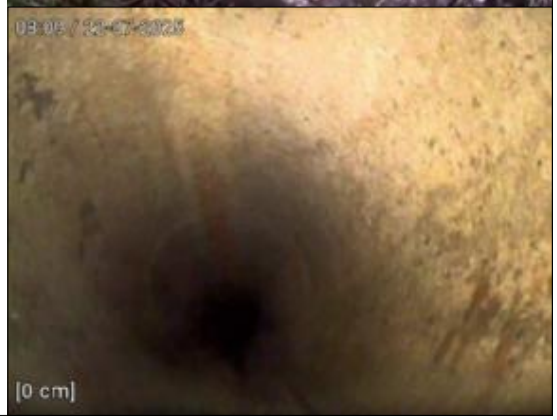
DISTANCE : **0.00 m**	PHOTO : **86/87**	VIDEO : **00:00:00**

BDB - Remarque générale - Reprise de l'inspection à contresens
BCDA - Regard de visite de départ - Référence du noeud REU11

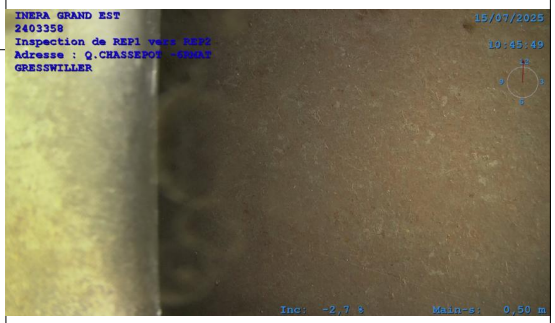
DISTANCE : **0.50 m**	PHOTO : **91/92**	VIDEO : **00:00:10**

BCDA - Regard de visite de départ - Référence du noeud REP1

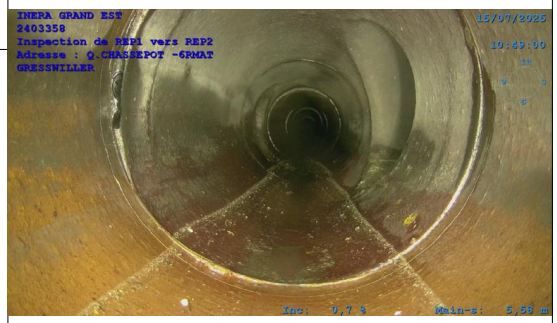
BAIAA - Anneau d'étanchéité visiblement déplacé mais ne dépassant pas dans la canalisation à 9h
BABCB - Fissure circonférentielle ouverte - Largeur de 1mm

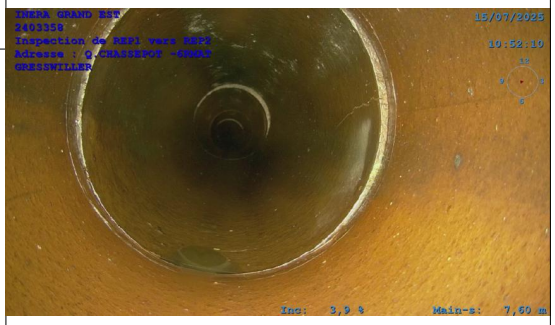
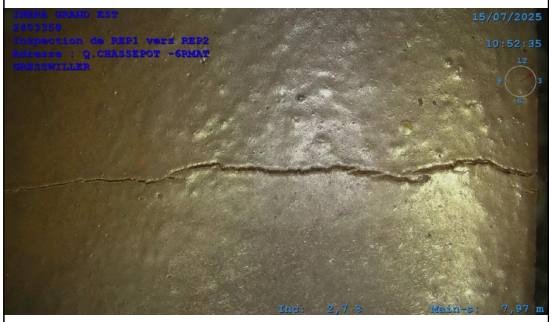
BABCA - Fissure longitudinale ouverte à 3h - Largeur de 1mm

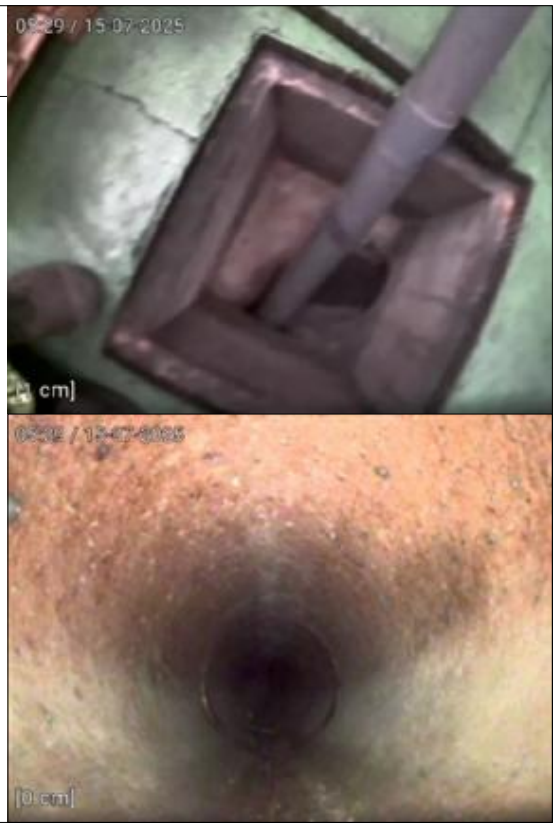
DISTANCE : **0.00 m**	PHOTO : **107/108**	VIDEO : **00:00:02**

BCDB - Chambre d'inspection de départ - Référence du noeud G4

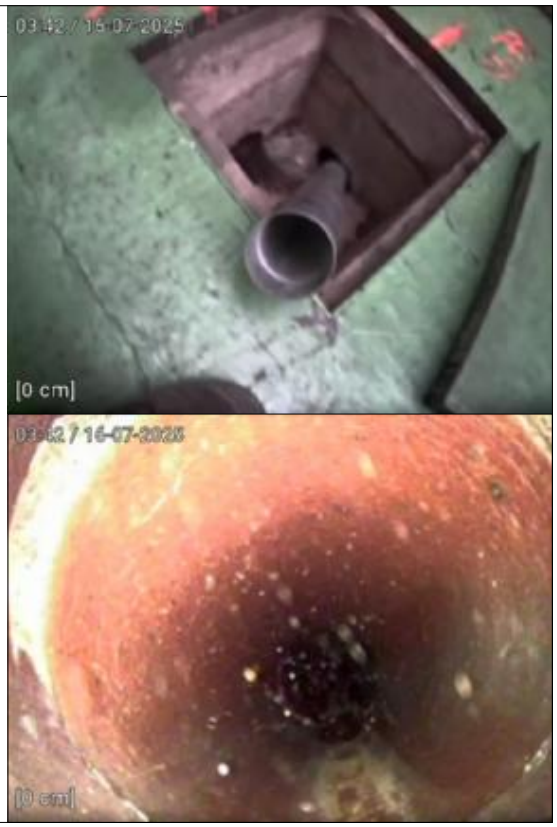
DISTANCE : **0.00 m**	PHOTO : **119/120**	VIDEO : **00:00:01**

BCDB - Chambre d'inspection de départ - Référence du noeud G3 - contre visite après curage

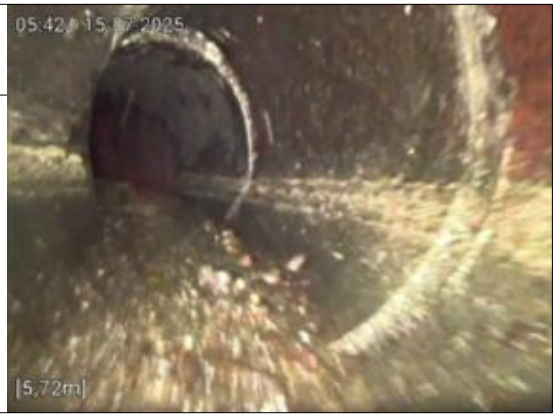
DISTANCE : **5.72 m**	PHOTO : **126**	VIDEO : **00:00:34**

BBCA - Dépôt de matériau fin - Epaisseur du dépôt de 10%

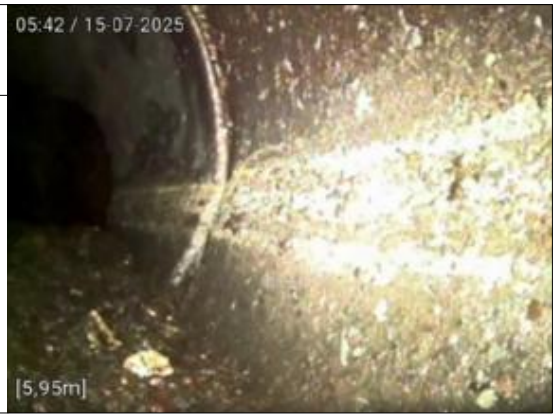
DISTANCE : **5.95 m**	PHOTO : **127**	VIDEO : **00:00:35**

BCCAB - Courbure du collecteur vers la gauche et vers le bas

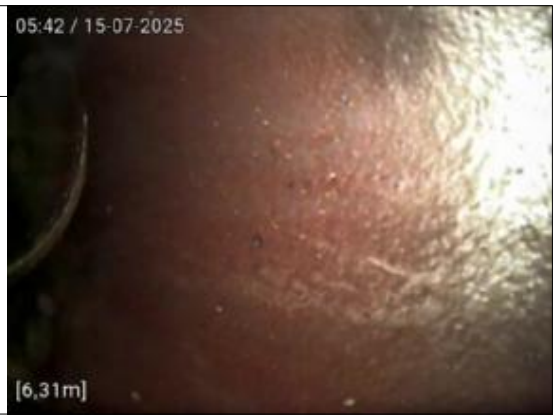
DISTANCE : **6.31 m**	PHOTO : **128**	VIDEO : **00:00:41**

BCAAA - Raccordement par culotte - Ouvert - Hauteur 200mm
BDB - Remarque générale - arrivée à la jonction du collecteur

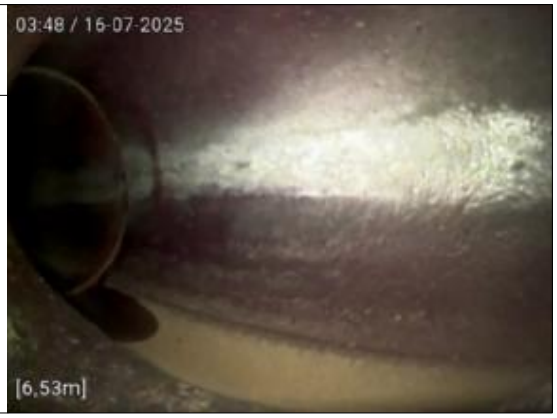
DISTANCE : **6.53 m**	PHOTO : **140**	VIDEO : **00:00:44**

BCAAA - Raccordement par culotte - Ouvert - Hauteur 200mm
BDB - Remarque générale - arrivée à la jonction du collecteur

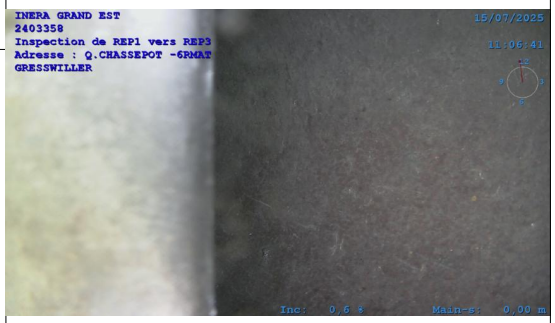
DISTANCE : **0.00 m**	PHOTO : **141**	VIDEO : **00:00:01**

BDB - Remarque générale - départ d'inspection

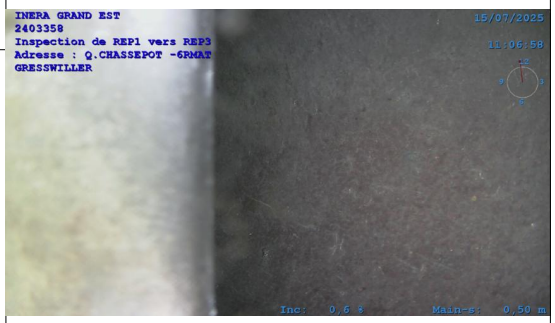
DISTANCE : **0.50 m**	PHOTO : **142/143**	VIDEO : **00:00:11**

BCDA - Regard de visite de départ - Référence du noeud REP 1

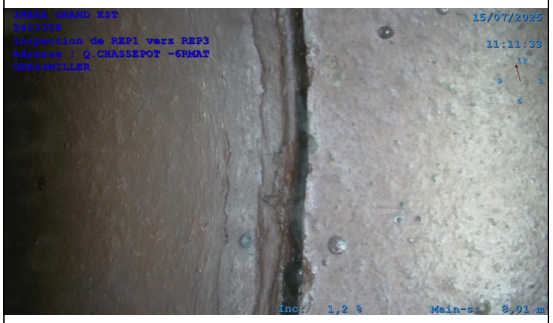
DISTANCE : **8.01 m**	PHOTO : **144/145**	VIDEO : **00:02:58**

BAIAA - Anneau d'étanchéité visiblement déplacé mais ne dépassant pas dans la canalisation

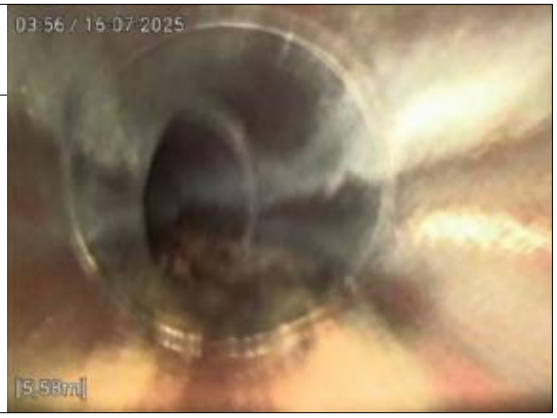
DISTANCE : **5.59 m**	PHOTO : **166**	VIDEO : **00:00:36**

BCCBB - Courbure du collecteur vers la droite et vers le bas

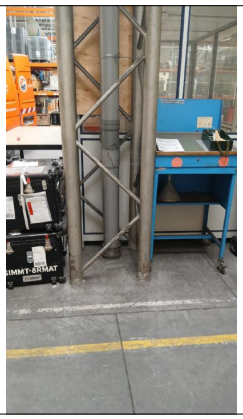
BDCZZ - Inspection abandonnée - Autre - Inaccessible

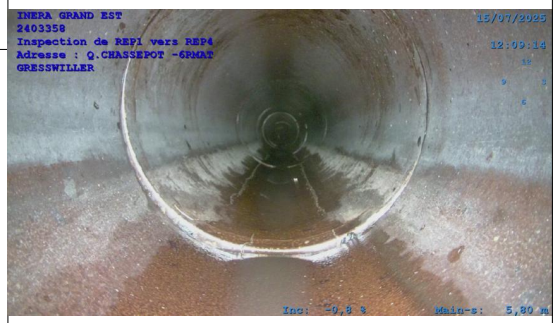
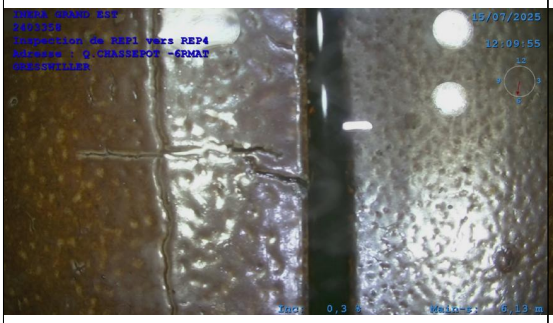
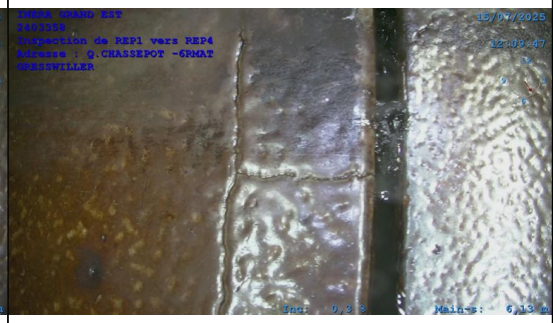
BABCA - Fissure longitudinale ouverte - Largeur de 1mm - 5h,6h

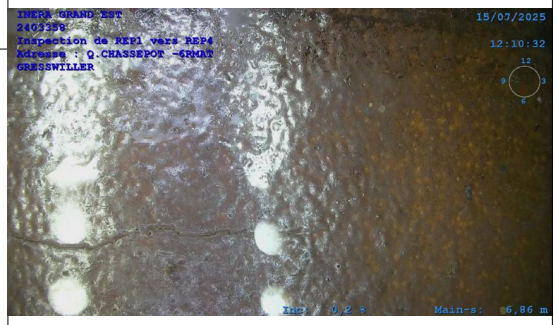
BABCA - Fissure longitudinale ouverte à 6h - Largeur de 1mm - fin

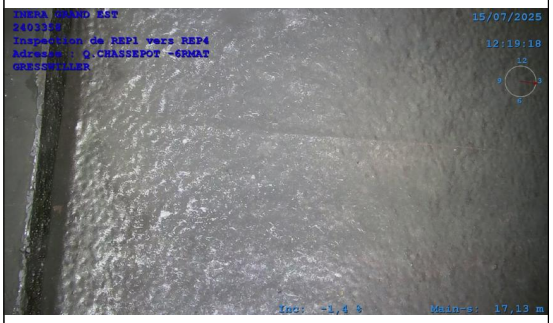
DISTANCE : **17.13 m**	PHOTO : **180/181**	VIDEO : **00:03:22**

BDA - Photographie générale - emboitement correct

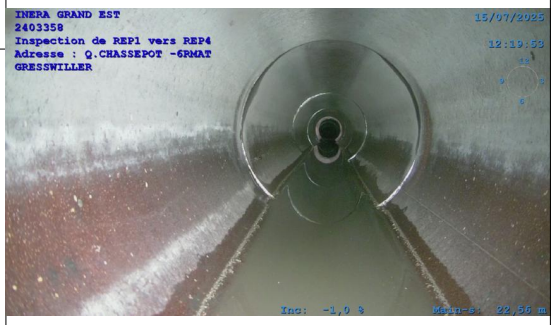
DISTANCE : **22.56 m**	PHOTO : **182**	VIDEO : **00:04:02**

BDDC - Niveau d'eaux troubles - Niveau 5% - Début de flache

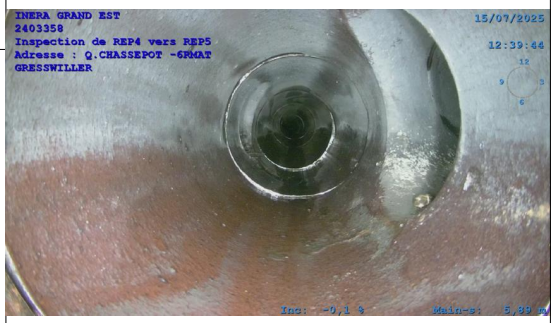
DISTANCE : **5.89 m**	PHOTO : **190/191**	VIDEO : **00:02:44**

BCAAA - Raccordement par culotte - Ouvert à 3h - Hauteur 200mm
BBCA - Dépôt de matériau fin - Epaisseur du dépôt de 10%

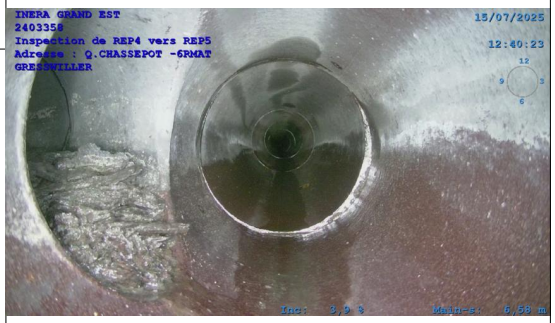
DISTANCE : **6.80 m**	PHOTO : **192/193**	VIDEO : **00:02:58**

BCAAA - Raccordement par culotte - Ouvert à 9h - Hauteur 200mm
BBCB - Dépôt de matériau grossier - Epaisseur du dépôt de 30%

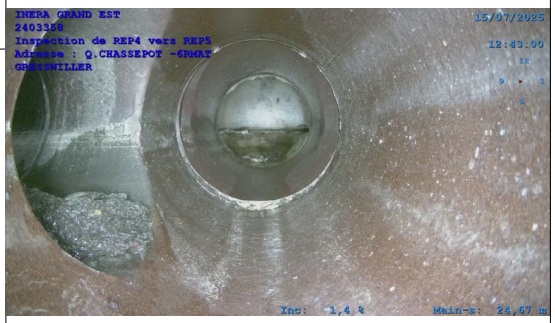
DISTANCE : **24.90 m**	PHOTO : **196/197**	VIDEO : **00:04:46**

BCAAA - Raccordement par culotte - Ouvert à 9h - Hauteur 200mm
BBCB - Dépôt de matériau grossier - Epaisseur du dépôt de 10%

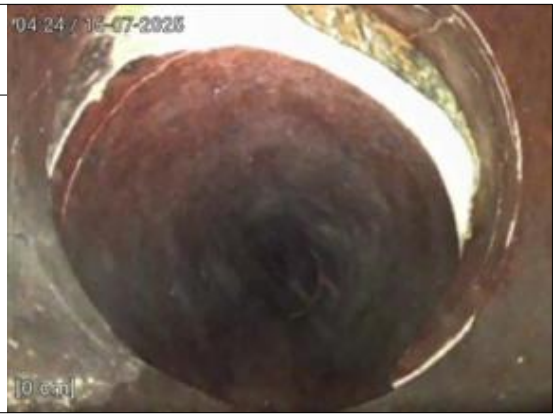
BACA - Rupture

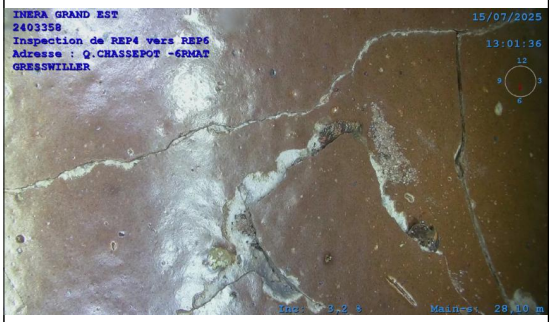
BABCC - Fissure complexe ouverte de 4h à 6h - Largeur de 2mm

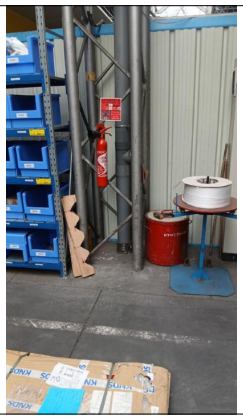
DISTANCE : **0.00 m**	PHOTO : **237**	VIDEO : **00:00:00**	
OBSERVATIONS : **BDCZZ - Inspection abandonnée - Autre - Inaccessible**			
ABANDON INSPECTION

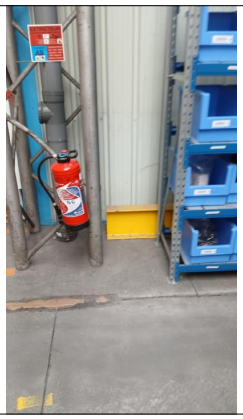
BDCZZ - Inspection abandonnée - Autre - Inaccessible

ABANDON INSPECTION

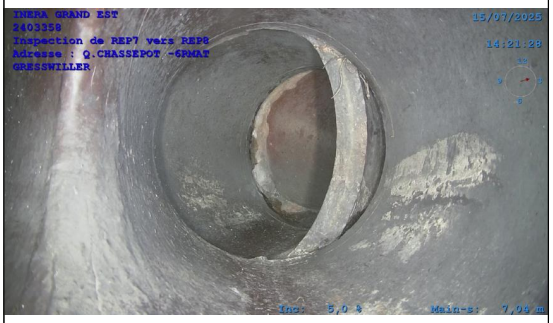
DISTANCE : **7.04 m**	PHOTO : **254/255**	VIDEO : **00:02:16**

BCAAA - Raccordement par culotte - Ouvert à 3h - Hauteur 200mm
BAJA - Deboîtement (longitudinal)

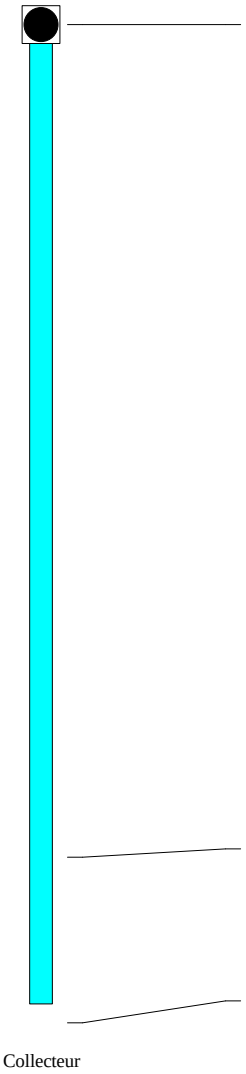
SYNTHESE DU BRANCHEMENT G20 VERS Collecteur

Distance	Photo	Observations	Page
0.00 m/G20	281/282	BCDB - Chambre d'inspection de départ - Référence du noeud G20	162
5.83 m/G20	283	BCCBB - Courbure du collecteur vers la droite et vers le bas BACA - Rupture à 9h - Longueur de 50mm	162
6.99 m/G20	284	BCAAA - Raccordement par culotte - Ouvert - Hauteur 200mm BDB - Remarque générale - arrivée à la jonction du collecteur	162

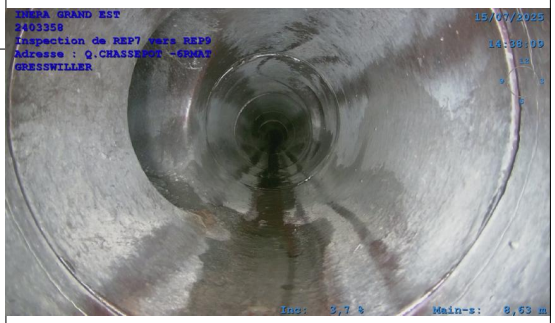
DISTANCE : **8.96 m**	PHOTO : **290/291**	VIDEO : **00:03:51**

BCAAA - Raccordement par culotte - Ouvert à 9h - Hauteur 200mm
BBCA - Dépôt de matériau fin - Epaisseur du dépôt de 10%

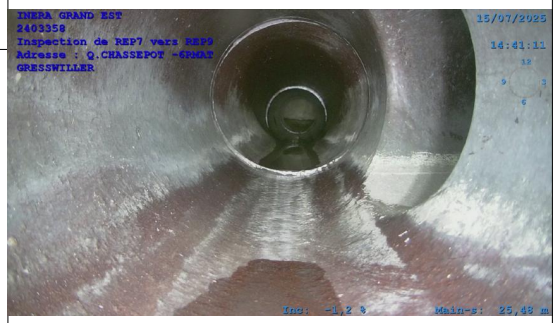
DISTANCE : **25.70 m**	PHOTO : **296/297**	VIDEO : **00:05:48**

BCAAA - Raccordement par culotte - Ouvert à 3h - Hauteur 200mm

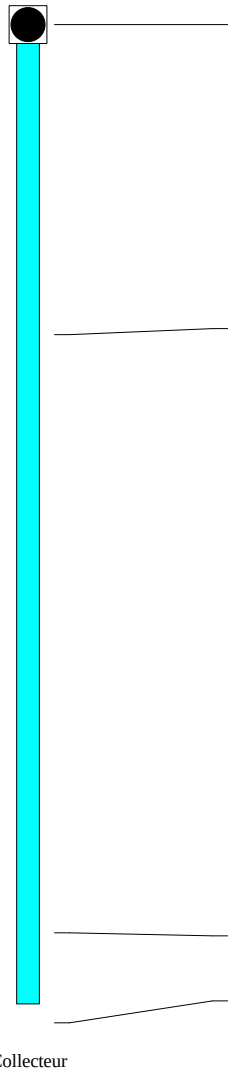
SYNTHESE DU BRANCHEMENT G21 VERS Collecteur

Distance	Photo	Observations	Page
0.00 m/G21	301/302	BCDB - Chambre d'inspection de départ - Référence du noeud G21	172
2.06 m/G21	303	BABCB - Fissure circonférentielle ouverte - Largeur de 1mm	172
6.03 m/G21	304	BCCAB - Courbure du collecteur vers la gauche et vers le bas	172
6.63 m/G21	305	BCAAA - Raccordement par culotte - Ouvert - Hauteur 200mm BDB - Remarque générale - arrivée à la jonction du collecteur	173

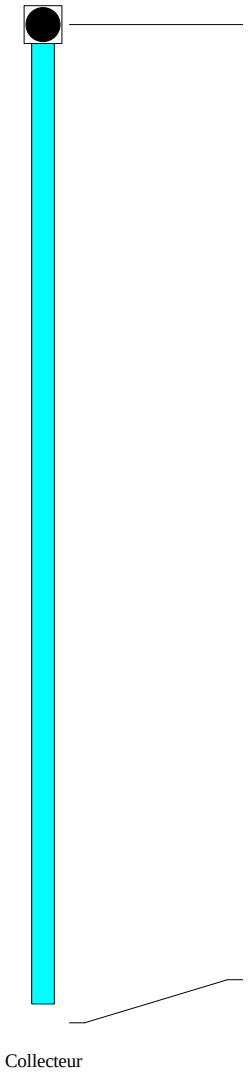
SYNTHESE DU BRANCHEMENT G22 VERS Collecteur

Distance	Photo	Observations	Page
0.00 m/G22	306/307	BCDB - Chambre d'inspection de départ - Référence du noeud G22	175
1.04 m/G22	308	BBCA - Dépôt de matériau fin - Epaisseur du dépôt de 40% BDCAZ - Inspection abandonnée à cause d'une obstruction - Autre - effondrement empêchant la progression de la caméra	175

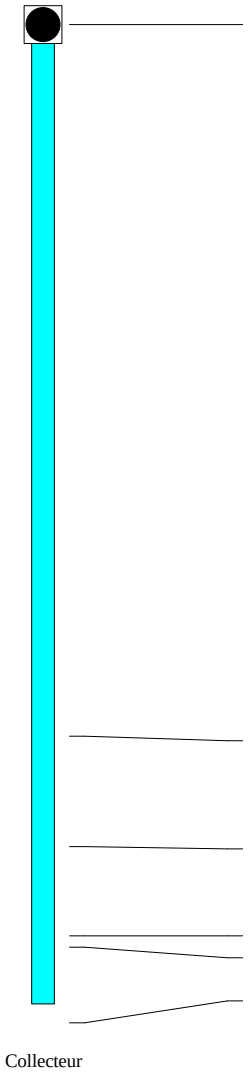
SYNTHESE DU BRANCHEMENT G22 VERS Collecteur

Distance	Photo	Observations	Page
0.00 m/G22	309/310	BCDB - Chambre d'inspection de départ - Référence du noeud G22 - contre visite après curage	177
5.09 m/G22	311	BDDA - Niveau d'eaux claires - Niveau 5% - Début	177
5.88 m/G22	312	BDDA - Niveau d'eaux claires - Niveau 10% - point bas flache	177
6.52 m/G22	313	BDDA - Niveau d'eaux claires - fin	178
6.60 m/G22	314	BCCAB - Courbure du collecteur vers la gauche et vers le bas	178
7.14 m/G22	315	BCAAA - Raccordement par culotte - Ouvert - Hauteur 200mm BDB - Remarque générale - arrivée à la jonction du collecteur	178

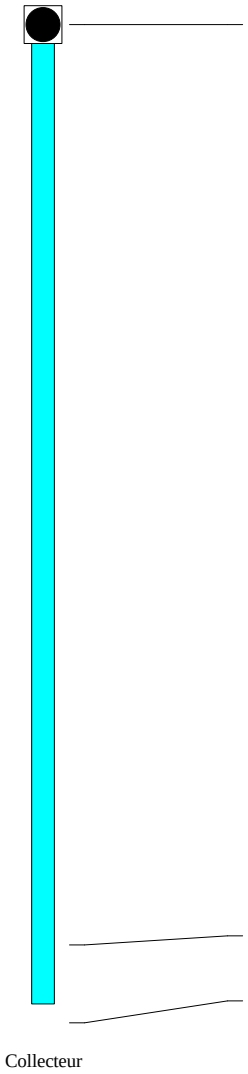
SYNTHESE DU BRANCHEMENT G24 VERS Collecteur

Distance	Photo	Observations	Page
0.00 m/G24	316/317	BCDB - Chambre d'inspection de départ - Référence du noeud G24	180
5.88 m/G24	318	BCCBB - Courbure du collecteur vers la droite et vers le bas	180
6.38 m/G24	319	BCAAA - Raccordement par culotte - Ouvert - Hauteur 200mm BDB - Remarque générale - arrivée à la jonction du collecteur	180

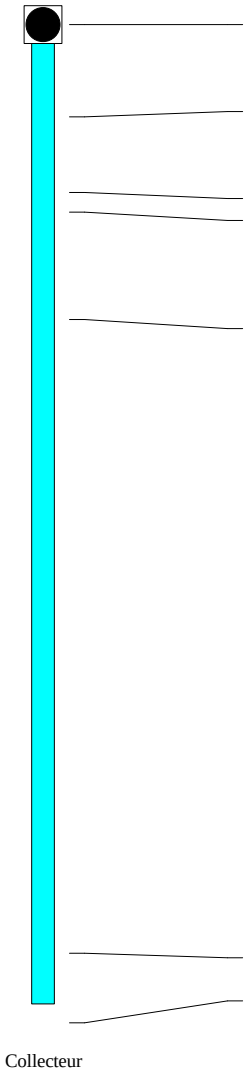
SYNTHESE DU BRANCHEMENT G23 VERS Collecteur

Distance	Photo	Observations	Page
0.00 m/G23	320/321	BCDB - Chambre d'inspection de départ - Référence du noeud G23	182
0.64 m/G23	322	BAJA - Deboîtement (longitudinal)	182
1.16 m/G23	323	BDDC - Niveau d'eaux troubles - Niveau 10% - début	182
1.30 m/G23	324	BDDC - Niveau d'eaux troubles - Niveau 15% - point bas flache	183
2.04 m/G23	325	BDDC - Niveau d'eaux troubles - fin de flache	183
6.43 m/G23	326	BCCBB - Courbure du collecteur vers la droite et vers le bas	183
6.91 m/G23	327	BCAAA - Raccordement par culotte - Ouvert - Hauteur 200mm BDB - Remarque générale - arrivée à la jonction du collecteur	183

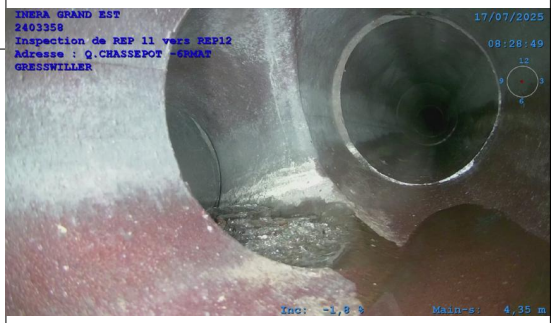
DISTANCE : **4.53 m**	PHOTO : **354/355**	VIDEO : **00:01:22**

BCAAA - Raccordement par culotte - Ouvert à 9h - Hauteur 200mm

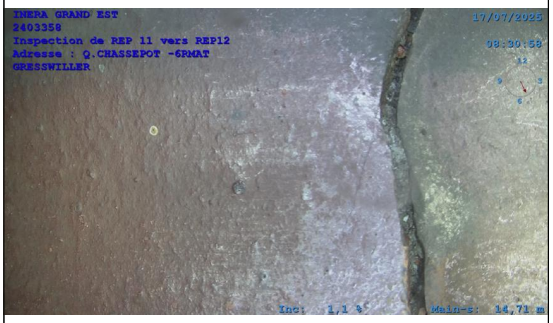
BABCB - Fissure circonférentielle ouverte - Largeur de 2mm

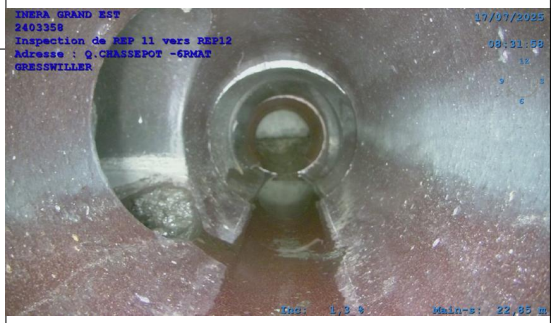
DISTANCE : **22.85 m**	PHOTO : **358/359**	VIDEO : **00:03:51**

BCAAA - Raccordement par culotte - Ouvert à 9h - Hauteur 200mm

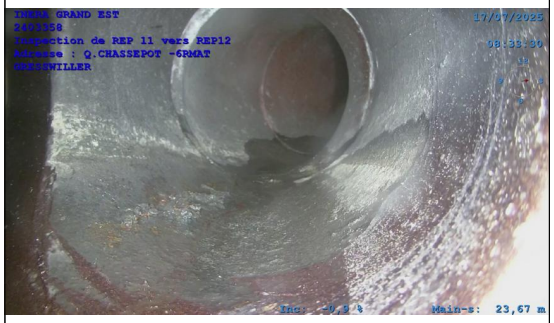
DISTANCE : **23.67 m**	PHOTO : **360/361**	VIDEO : **00:04:42**

BCAAA - Raccordement par culotte - Ouvert à 3h - Hauteur 200mm

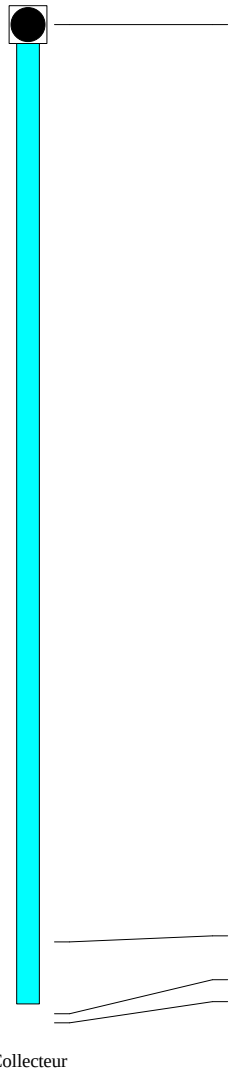
SYNTHESE DU BRANCHEMENT G25 VERS Collecteur

Distance	Photo	Observations	Page
0.00 m/G25	365/366	BCDB - Chambre d'inspection de départ - Référence du noeud G25	207
6.94 m/G25	367	BCCBB - Courbure du collecteur vers la droite et vers le bas	207
7.48 m/G25	368	BBCB - Dépôt de matériau grossier - Epaisseur du dépôt de 20%	207
7.55 m/G25	369	BCAAA - Raccordement par culotte - Ouvert - Hauteur 200mm	208
		BDB - Remarque générale - arrivée à la jonction du collecteur

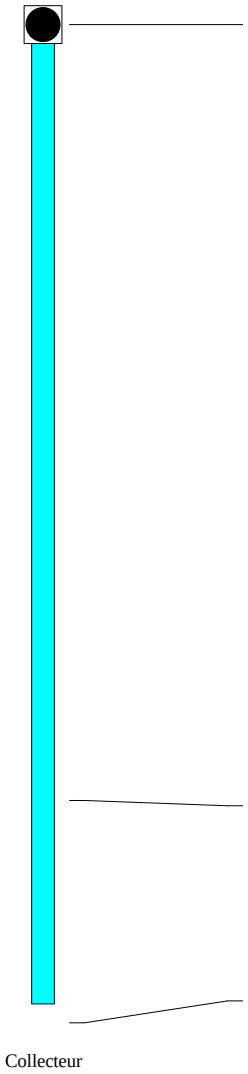
SYNTHESE DU BRANCHEMENT G25 VERS Collecteur

Distance	Photo	Observations	Page
0.00 m/G25	370/371	BCDB - Chambre d'inspection de départ - Référence du noeud G25 - contre visite après curage BDB - Remarque générale - erreur d 'incrustation distance	210
4.95 m/G25	372	BCCBB - Courbure du collecteur vers la droite et vers le bas	210
6.37 m/G25	373	BCAAA - Raccordement par culotte - Ouvert - Hauteur 200mm BDB - Remarque générale - arrivée à la jonction du collecteur	210

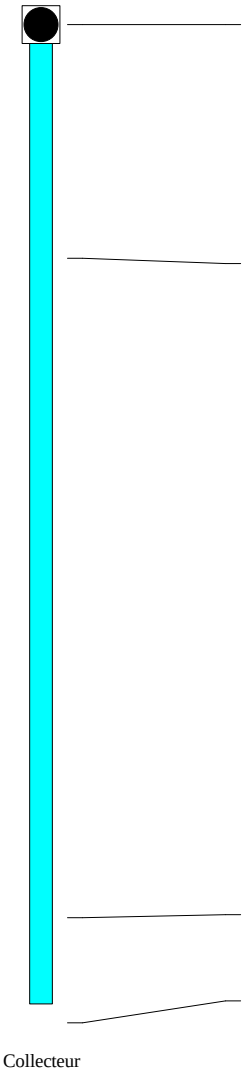
SYNTHESE DU BRANCHEMENT G27 VERS Collecteur

Distance	Photo	Observations	Page
0.00 m/G27	374/375	BCDB - Chambre d'inspection de départ - Référence du noeud G27	212
1.75 m/G27	376	BABCC - Fissure complexe ouverte à 11h - Largeur de 1mm	212
6.69 m/G27	377	BCCBB - Courbure du collecteur vers la droite et vers le bas	212
7.48 m/G27	378	BCAAA - Raccordement par culotte - Ouvert - Hauteur 200mm BDB - Remarque générale - arrivée à la jonction du collecteur	213

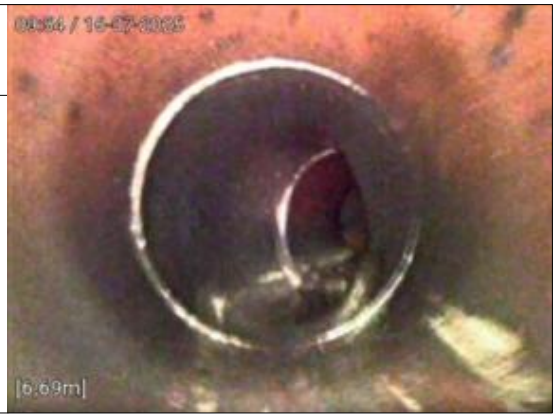
DISTANCE : **6.69 m**	PHOTO : **377**	VIDEO : **00:00:35**

BCCBB - Courbure du collecteur vers la droite et vers le bas

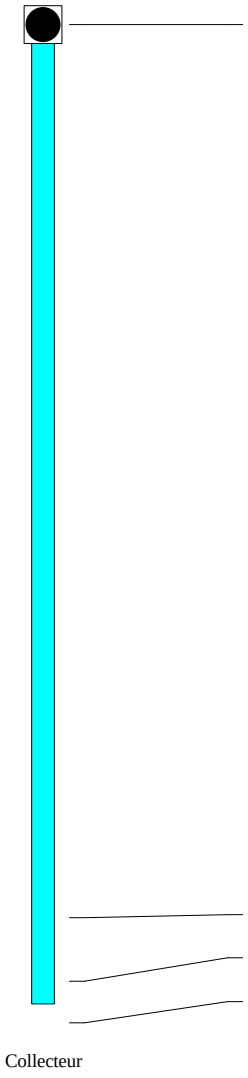
SYNTHESE DU BRANCHEMENT G28 VERS Collecteur

Distance	Photo	Observations	Page
0.00 m/G28	383/384	BCDB - Chambre d'inspection de départ - Référence du noeud G28	217
4.76 m/G28	385	BCCAB - Courbure du collecteur vers la gauche et vers le bas	217
5.10 m/G28	386	BAJA - Deboîtement (longitudinal) BDDC - Niveau d'eaux troubles - Niveau 5%	217
5.32 m/G28	387	BCAAA - Raccordement par culotte - Ouvert - Hauteur 200mm BDB - Remarque générale - arrivée à la jonction du collecteur	218

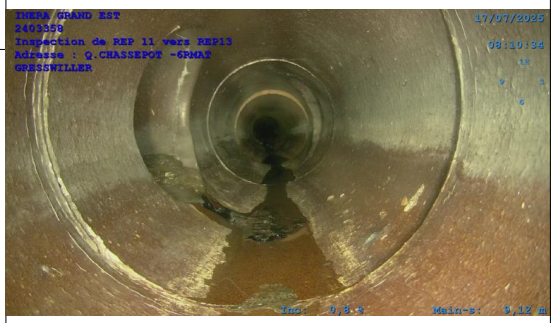
DISTANCE : **9.51 m**	PHOTO : **391/392**	VIDEO : **00:01:30**

BCAAA - Raccordement par culotte - Ouvert à 9h - Hauteur 200mm
BBCA - Dépôt de matériau fin - Epaisseur du dépôt de 10%

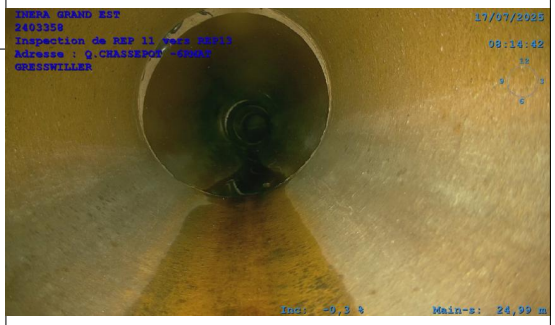
DISTANCE : **25.54 m**	PHOTO : **397/398**	VIDEO : **00:04:27**

BAJB - Décentrage (radial)

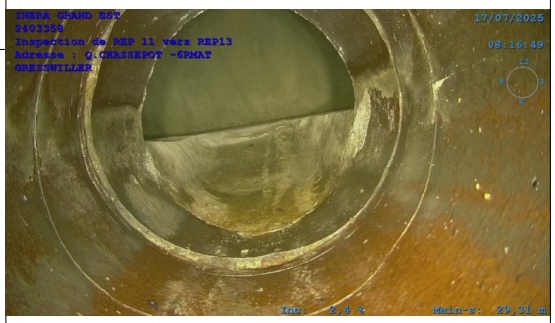
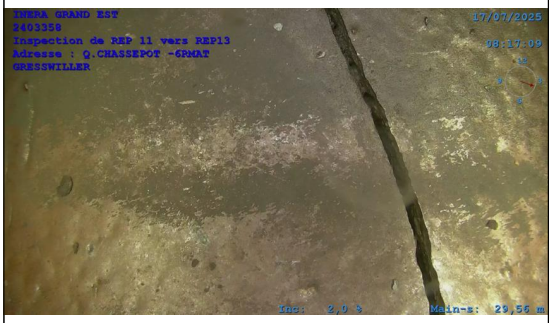
BABCB - Fissure circonférentielle ouverte - Largeur de 1mm

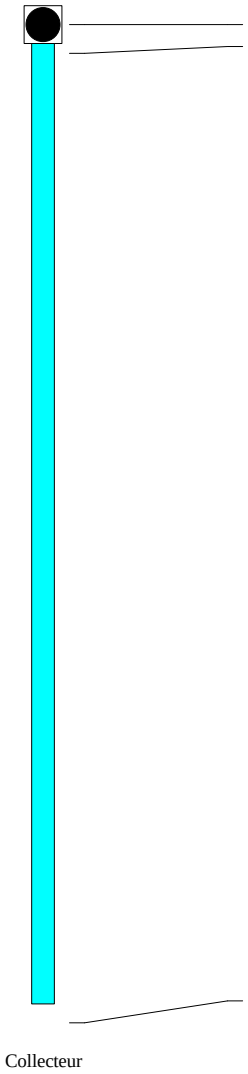
SYNTHESE DU BRANCHEMENT G31 VERS Collecteur

Distance	Photo	Observations	Page
0.00 m/G31	412/413	BCDB - Chambre d'inspection de départ - Référence du noeud G31	231
0.23 m/G31	414	BAJA - Deboîtement (longitudinal) de 5h à 11h - Distance de 50mm	231
8.00 m/G31	415	BCAAA - Raccordement par culotte - Ouvert - Hauteur 200mm BDB - Remarque générale - arrivée à la jonction du collecteur	231

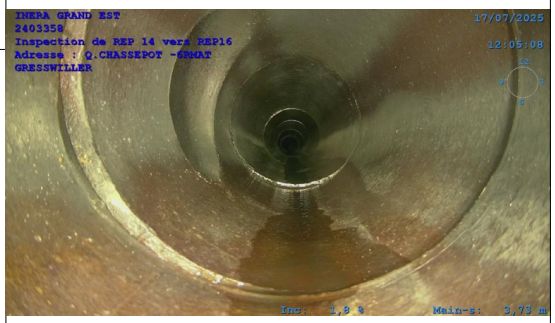
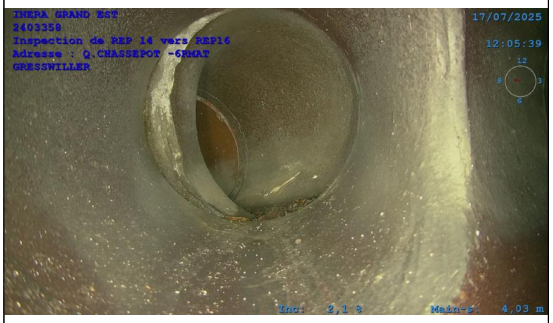
DISTANCE : **4.03 m**	PHOTO : **438/439**	VIDEO : **00:01:21**

BCAAA - Raccordement par culotte - Ouvert à 9h - Hauteur 200mm
BAJA - Deboîtement (longitudinal) à 9h

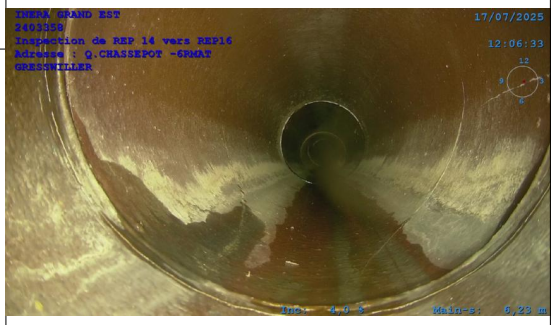
BABCA - Fissure longitudinale ouverte - Largeur de 1mm - 6h,7h

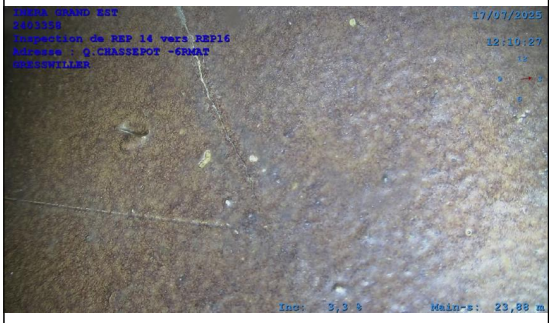
BABCB - Fissure circonférentielle ouverte - Largeur de 1mm

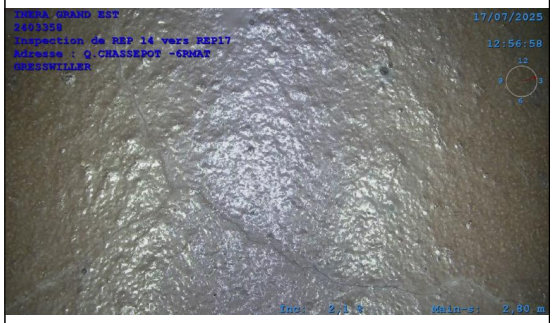
BABCE - Fissure radiale ouverte à partir d'un point (en étoile) - Largeur de 1mm

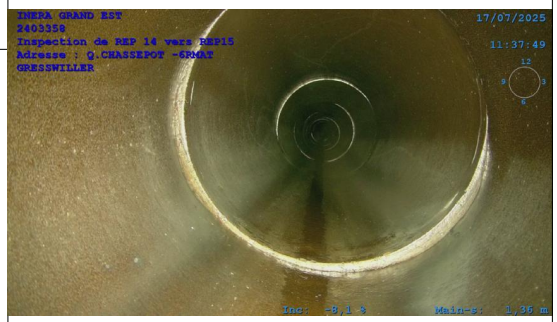
DISTANCE : **1.36 m**	PHOTO : **480**	VIDEO : **00:01:57**

BAJB - Décentrage (radial) - sur l'ensemble du tronçon

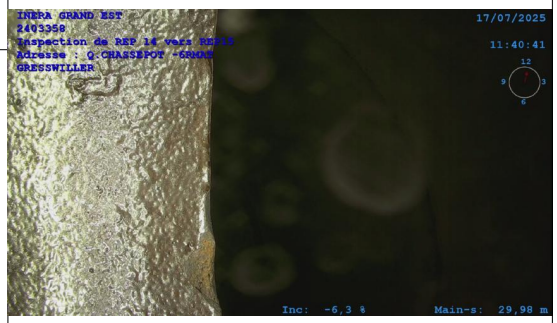
DISTANCE : **29.98 m**	PHOTO : **482/483**	VIDEO : **00:04:28**

BCEA - Regard de visite d'arrivée - Référence du noeud REP15 - en chute

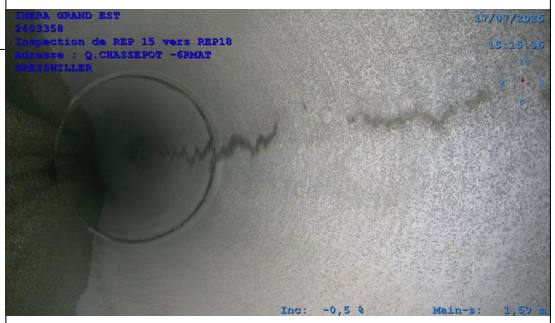
BABCA - Fissure longitudinale ouverte à 12h - Largeur de 1mm - début

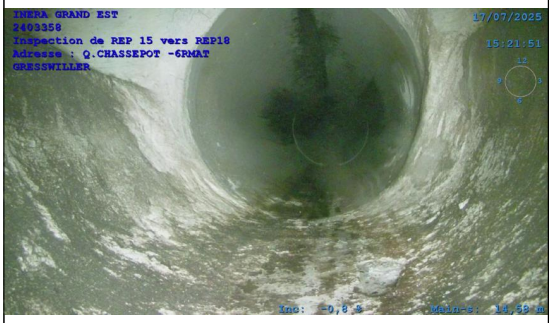
DISTANCE : **14.58 m**	PHOTO : **507/508**	VIDEO : **00:06:19**

BCEA - Regard de visite d'arrivée - Référence du noeud REP18

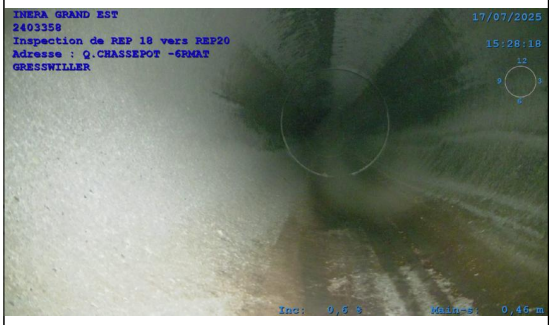
DISTANCE : **0.46 m**	PHOTO : **514/515**	VIDEO : **00:00:19**

BCDA - Regard de visite de départ - Référence du noeud REP18

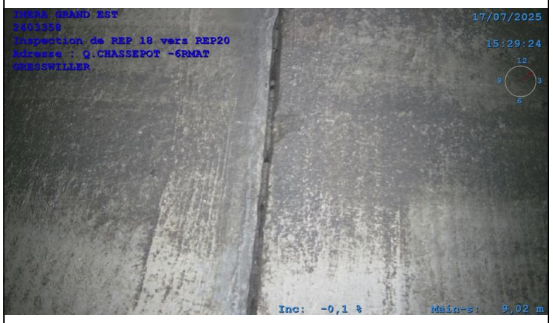
DISTANCE : **9.02 m**	PHOTO : **516/517**	VIDEO : **00:01:32**

BDA - Photographie générale - emboitement correct

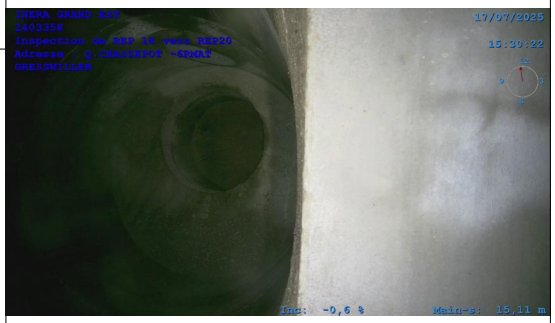
DISTANCE : **15.11 m**	PHOTO : **518/519**	VIDEO : **00:02:31**

BCEA - Regard de visite d'arrivée - Référence du noeud REP20

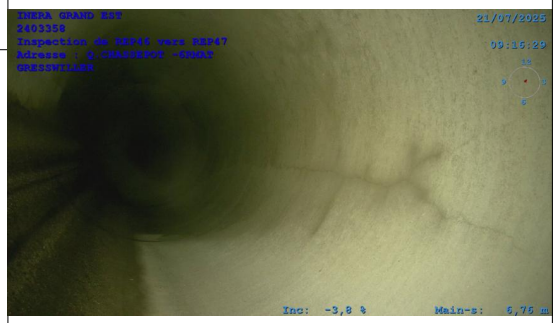
BABCA - Fissure longitudinale ouverte à 12h - Largeur de 1mm - début

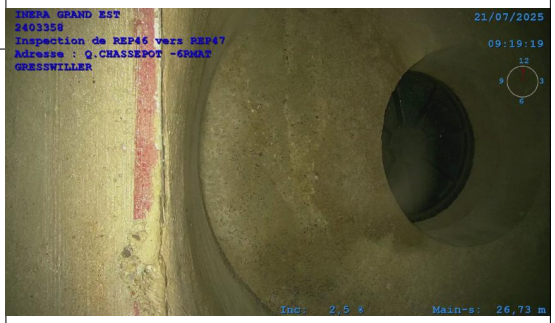
DISTANCE : **26.73 m**	PHOTO : **543/544**	VIDEO : **00:05:08**

BCEA - Regard de visite d'arrivée - Référence du noeud REP47

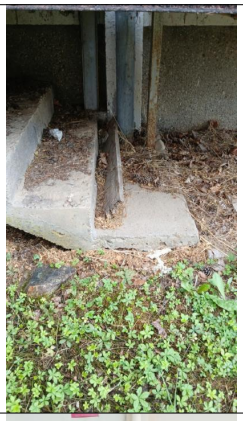
DISTANCE : **0.00 m**	PHOTO : **546/547**	VIDEO : **00:00:00**

BDCZZ - Inspection abandonnée - Autre - Pas d 'accès

ABANDON INSPECTION

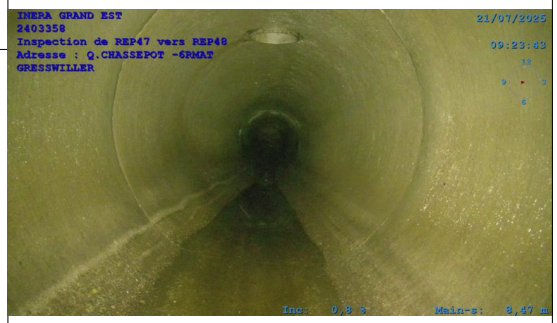
DISTANCE : **9.90 m**	PHOTO : **562/563**	VIDEO : **00:01:30**

BCADA - Raccordement par piquage direct carotté - Ouvert à 12h - Hauteur 160mm

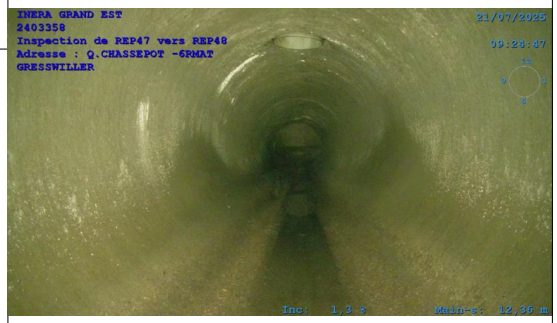
DISTANCE : **13.81 m**	PHOTO : **564/565**	VIDEO : **00:02:00**

BCADA - Raccordement par piquage direct carotté - Ouvert à 12h - Hauteur 160mm

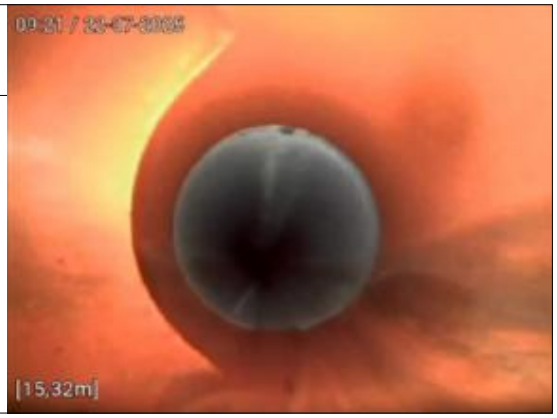
DISTANCE : **15.21 m**	PHOTO : **602**	VIDEO : **00:01:41**

BCEA - Regard de visite d'arrivée - Référence du noeud REP 18.6
BCAAA - Raccordement par culotte - Ouvert à 9h - Hauteur 160mm

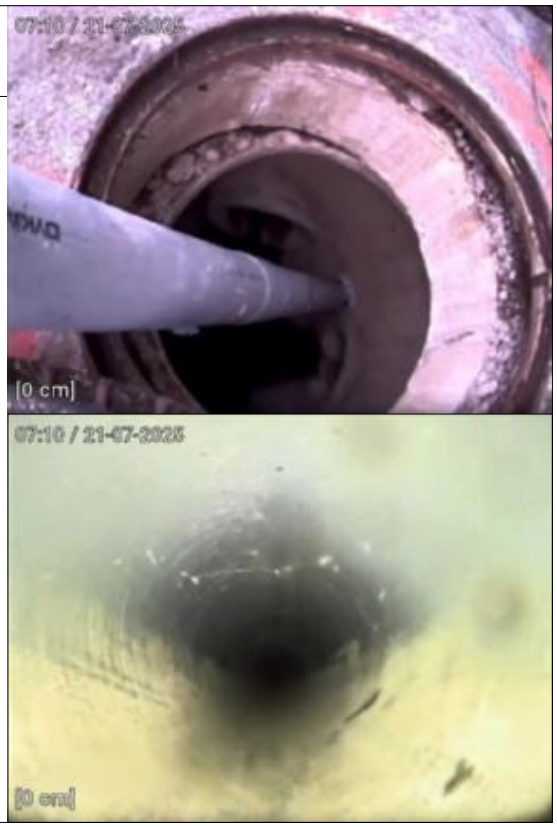
DISTANCE : **0.00 m**	PHOTO : **603/604**	VIDEO : **00:00:00**

BCDA - Regard de visite de départ - Référence du noeud REP18

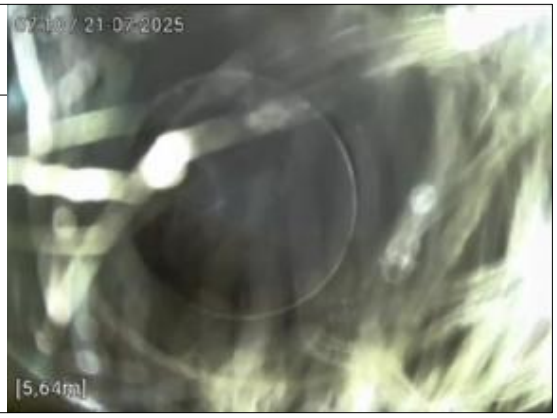
DISTANCE : **5.64 m**	PHOTO : **605**	VIDEO : **00:00:34**

BCCAA - Courbure du collecteur vers la gauche et vers le haut

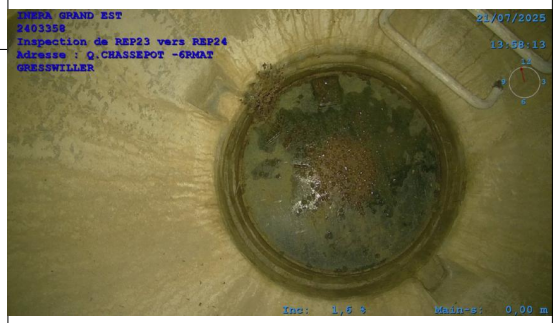
DISTANCE : **0.00 m**	PHOTO : **607**	VIDEO : **00:00:05**

BDB - Remarque générale - départ d'inspection

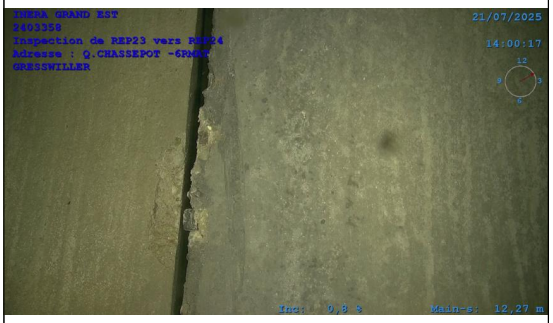
DISTANCE : **12.27 m**	PHOTO : **610/611**	VIDEO : **00:01:23**

BDA - Photographie générale - emboitement correct
