RAPPORT D'INSPECTION TELEVISEE
N° 2403358-IT/02

Commune :	**GRESSWILLER**
Adresse :	**Q.CHASSEPOT -6RMAT**
Quartier ou complément :	
Date de début d'inspection :	**15 juillet 2025**
Date de fin d'inspection :	**8 septembre 2025**

Numéro de dossier :	**2403358-IT/02**
Objectif de l'inspection :	**Inspection de routine de l'état**
Nom du réseau :	**Réseaux autour et sous un bâtiment**
Type de réseau :	**Eaux pluviales et eaux usées**

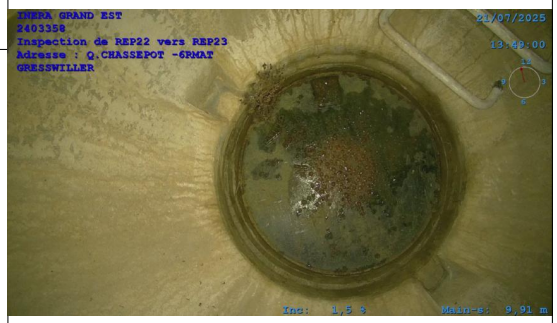
DISTANCE : **9.91 m**	PHOTO : **622**	VIDEO : **00:02:59**

BDB - Remarque générale - fin d'inspection

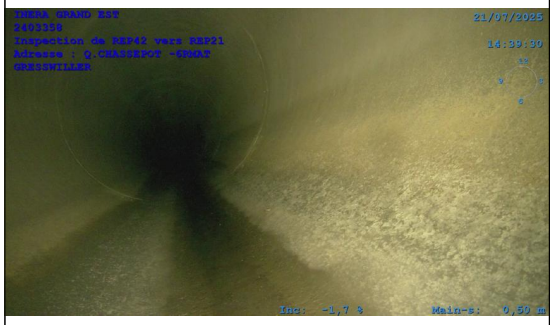
DISTANCE : **0.50 m**	PHOTO : **632/633**	VIDEO : **00:00:48**

BCDA - Regard de visite de départ - Référence du noeud REP42

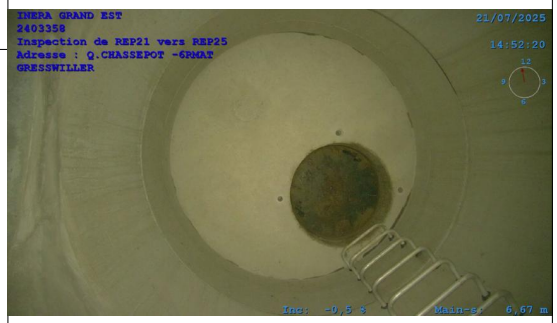
DISTANCE : **6.66 m**	PHOTO : **646**	VIDEO : **00:03:09**

BDB - Remarque générale - fin d'inspection

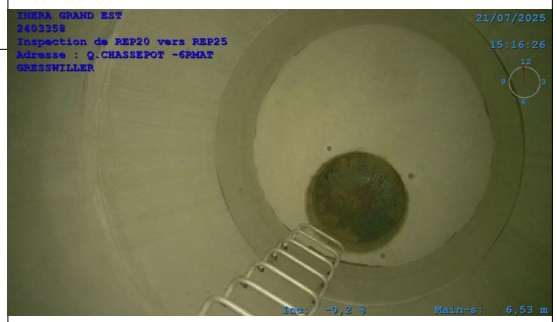
DISTANCE : **6.53 m**	PHOTO : **654**	VIDEO : **00:02:38**

BDB - Remarque générale - fin d'inspection

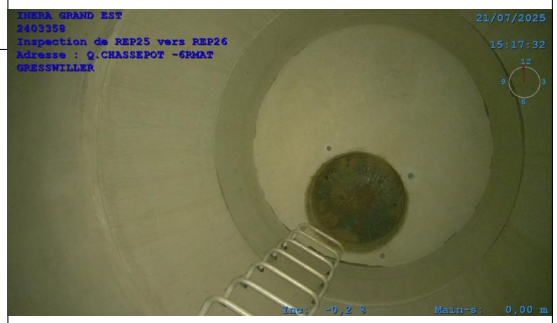
DISTANCE : **0.00 m**	PHOTO : **665**	VIDEO : **00:00:00**

BDB - Remarque générale - départ d'inspection

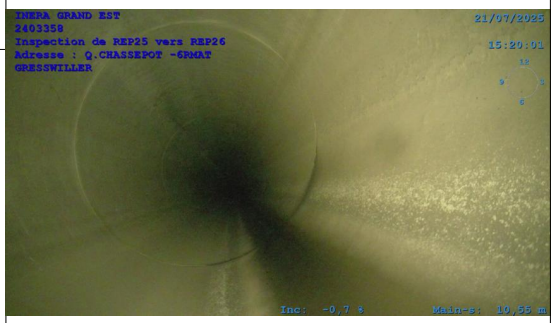
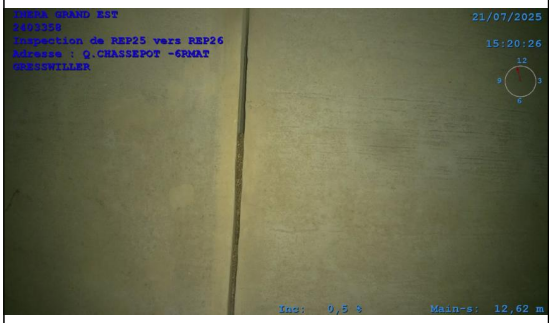
DISTANCE : **13.62 m**	PHOTO : **668/669**	VIDEO : **00:02:13**

BDA - Photographie générale - emboitement correct

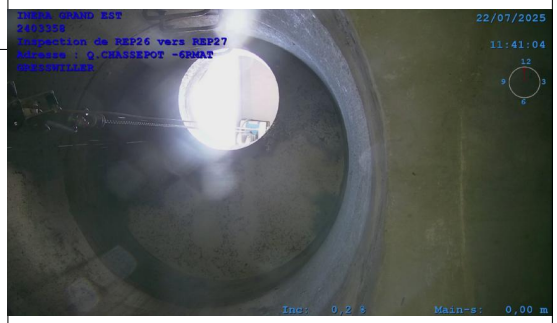
DISTANCE : **0.00 m**	PHOTO : **683**	VIDEO : **00:00:21**

BDB - Remarque générale - départ d'inspection
BDB - Remarque générale - contre visite après curage complémentaire

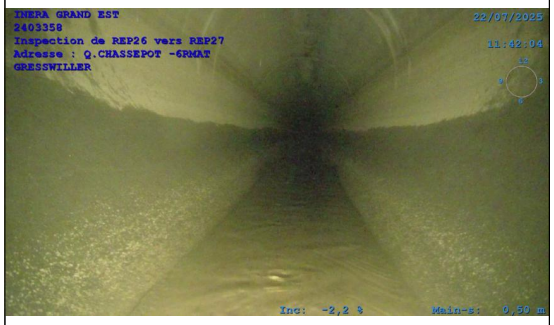
DISTANCE : **0.50 m**	PHOTO : **684/685**	VIDEO : **00:00:42**

BCDA - Regard de visite de départ - Référence du noeud REP26
Niveau d'eau claire de 5%

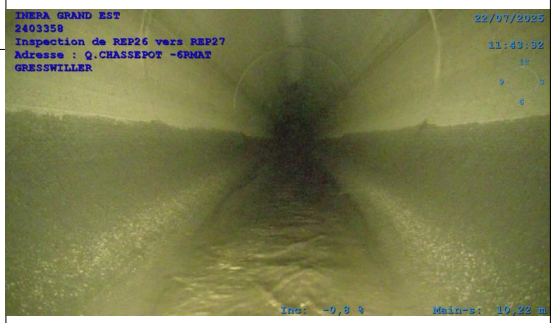
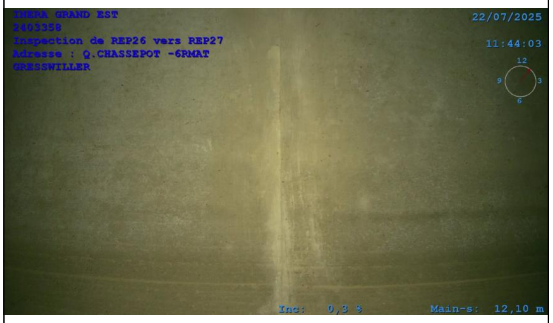
DISTANCE : **12.10 m**	PHOTO : **686/687**	VIDEO : **00:02:21**

BDA - Photographie générale - emboitement correct
Niveau d'eau claire de 5%

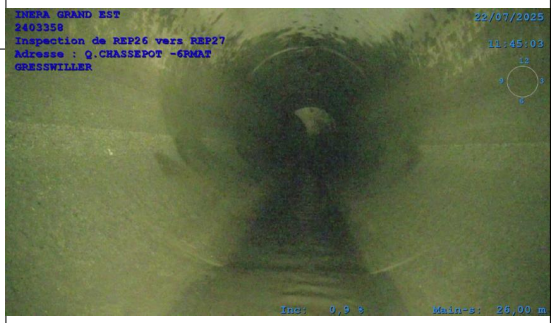
DISTANCE : **27.01 m**	PHOTO : **688/689**	VIDEO : **00:03:34**

BDA - Photographie générale - emboitement correct
Niveau d'eau claire de 5%

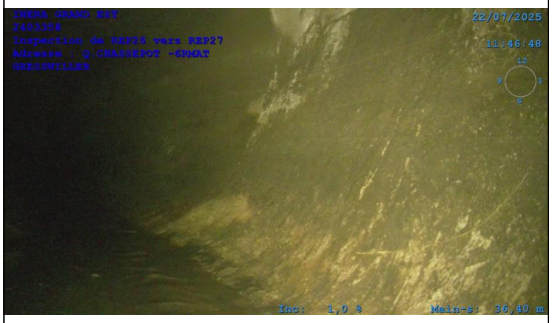
DISTANCE : **36.40 m**	PHOTO : **690/691**	VIDEO : **00:04:29**

BCEA - Regard de visite d'arrivée - Référence du noeud REP27
Niveau d'eau claire de 5%

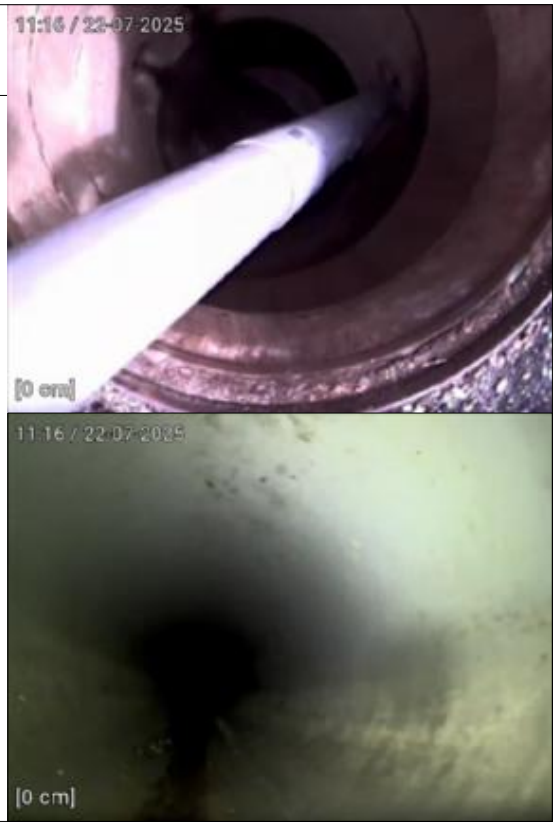
DISTANCE : **0.00 m**	PHOTO : **726/727**	VIDEO : **00:00:03**

BCDA - Regard de visite de départ - Référence du noeud REP41

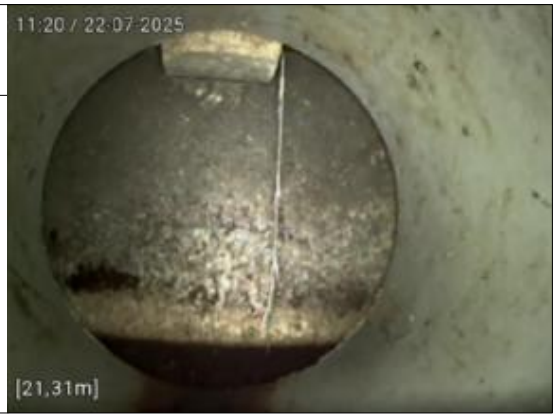
DISTANCE : **21.31 m**	PHOTO : **729**	VIDEO : **00:04:10**

BCEZ - Ouvrage spécial d'arrivée - Référence du noeud AV4 - Siphon de sol

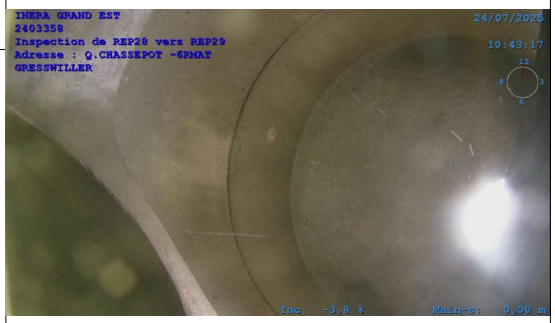
DISTANCE : **0.00 m**	PHOTO : **730**	VIDEO : **00:00:01**

BDB - Remarque générale - départ d'inspection

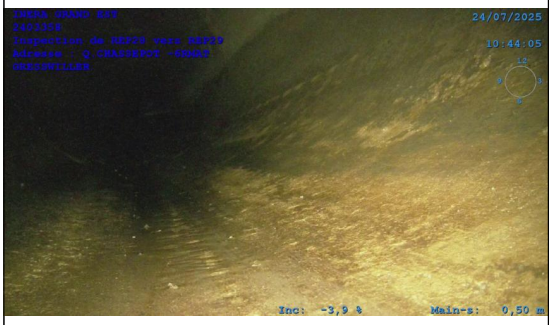
DISTANCE : **0.50 m**	PHOTO : **731/732**	VIDEO : **00:00:18**

BCDA - Regard de visite de départ - Référence du noeud REP28

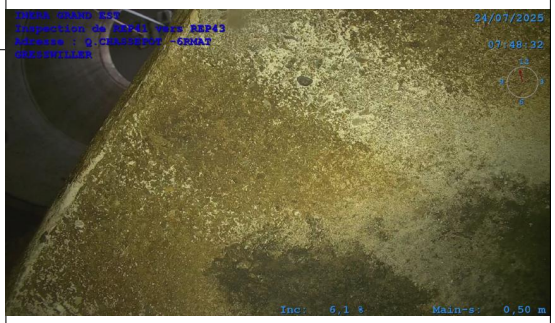
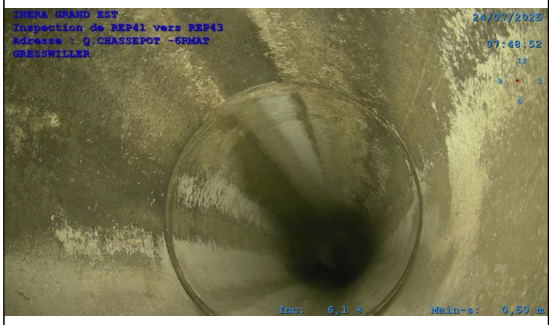
DISTANCE : **46.10 m**	PHOTO : **67**	VIDEO : **00:05:03**

BCDA - Regard de visite de départ - Référence du noeud REP41

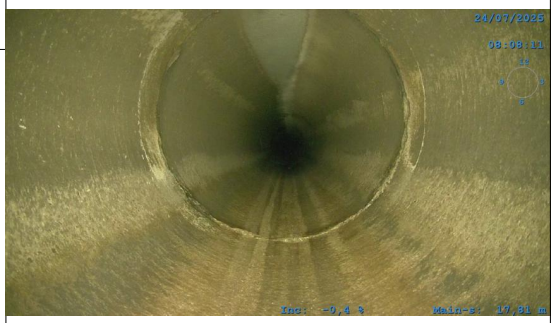
DISTANCE : **18.63 m**	PHOTO : **750/751**	VIDEO : **00:03:24**

BDA - Photographie générale - emboitement correct

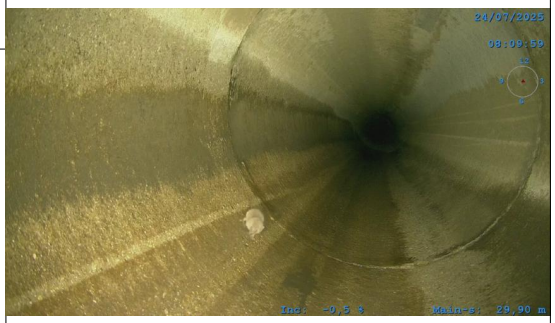
DISTANCE : **28.97 m**	PHOTO : **752/753**	VIDEO : **00:04:47**

BBHZA - Présence de vermine dans la canalisation - souris

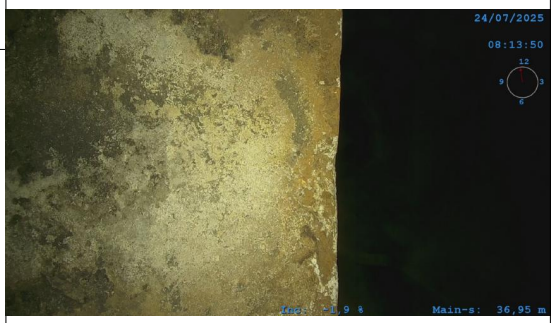
DISTANCE : **36.95 m**	PHOTO : **754/755**	VIDEO : **00:06:07**

BCEA - Regard de visite d'arrivée - Référence du noeud REP40

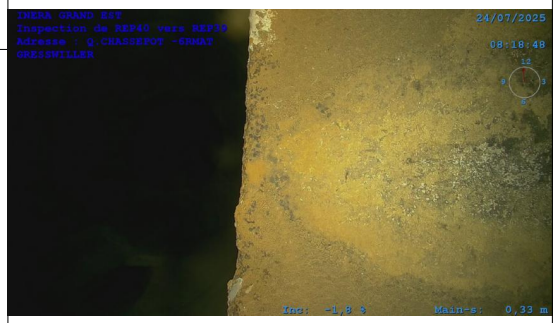
DISTANCE : **0.33 m**	PHOTO : **760/761**	VIDEO : **00:00:21**

BCDA - Regard de visite de départ - Référence du noeud REP40

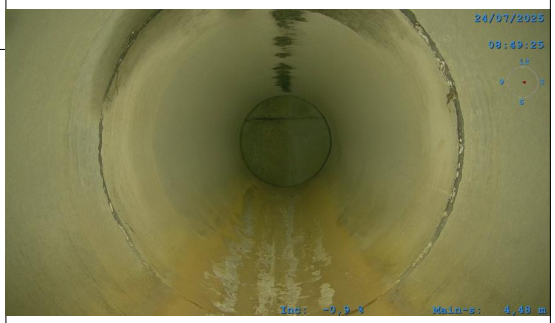
DISTANCE : **4.95 m**	PHOTO : **771/772**	VIDEO : **00:02:36**

BDA - Photographie générale - emboitement correct

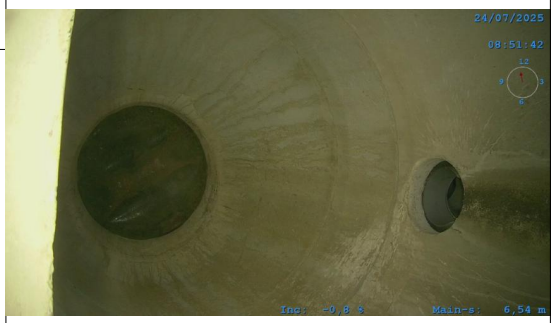
DISTANCE : **6.54 m**	PHOTO : **775**	VIDEO : **00:04:21**

BDB - Remarque générale - fin d'inspection

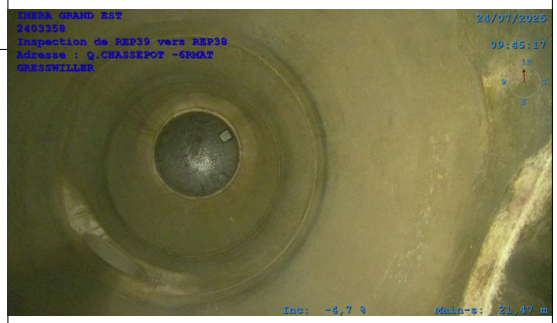
DISTANCE : **21.47 m**	PHOTO : **791**	VIDEO : **00:05:07**

BDB - Remarque générale - fin d'inspection

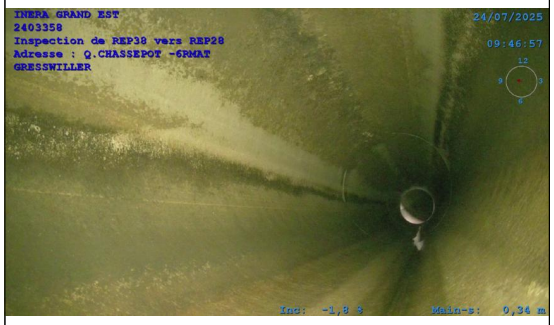
DISTANCE : **0.34 m**	PHOTO : **793/794**	VIDEO : **00:00:07**

BCDA - Regard de visite de départ - Référence du noeud REP38

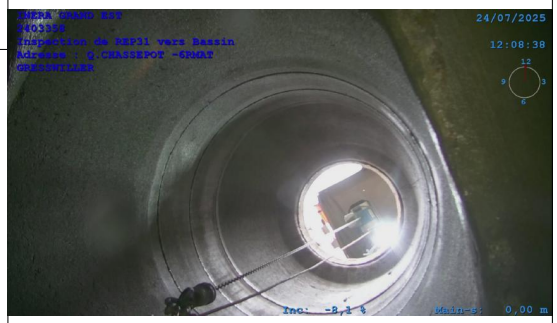
DISTANCE : **0.00 m**	PHOTO : **800**	VIDEO : **00:00:01**

BDB - Remarque générale - départ d'inspection

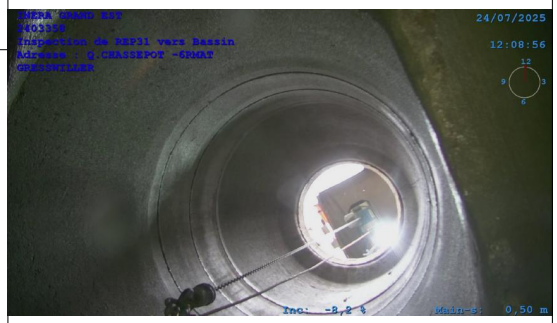
DISTANCE : **0.50 m**	PHOTO : **801/802**	VIDEO : **00:00:12**

BCDA - Regard de visite de départ - Référence du noeud REP31

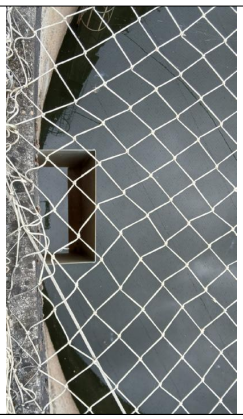
DISTANCE : **7.18 m**	PHOTO : **807/808/809**	VIDEO : **00:02:22**

BDB - Remarque générale - fin d'inspection

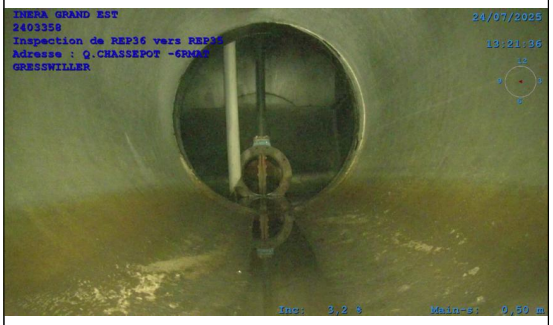
DISTANCE : **0.50 m**	PHOTO : **821/822**	VIDEO : **00:00:24**

BCDA - Regard de visite de départ - Référence du noeud REP36

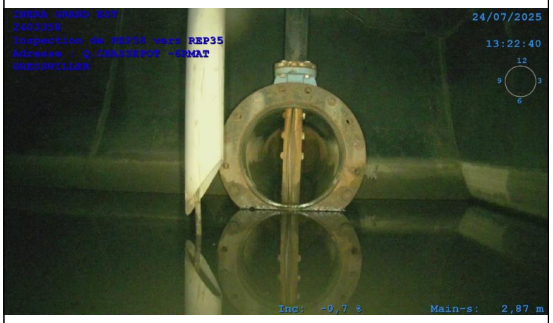
DISTANCE : **2.87 m**	PHOTO : **824/825**	VIDEO : **00:01:17**

BCEZ - Ouvrage spécial d'arrivée - Référence du noeud REP35

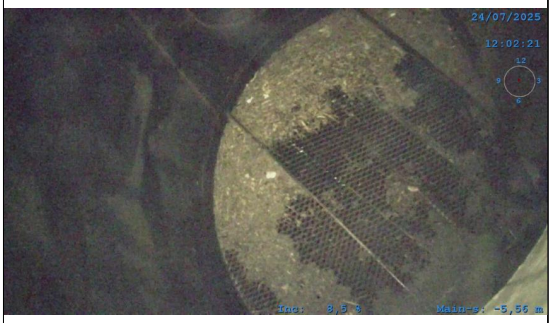
DISTANCE : **-9.02 m**	PHOTO : **833/834/835**	VIDEO : **00:00:00**

BDCZZ - Inspection abandonnée - Autre - ouvrage non inspectable, nettoyage préconis

ABANDON INSPECTION

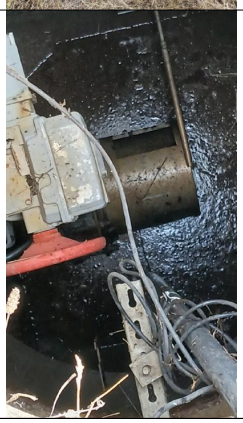
DISTANCE : **0.00 m**	PHOTO : **836/837**	VIDEO : **00:00:00**

BDCZZ - Inspection abandonnée - Autre - ouvrage non inspectable

ABANDON INSPECTION

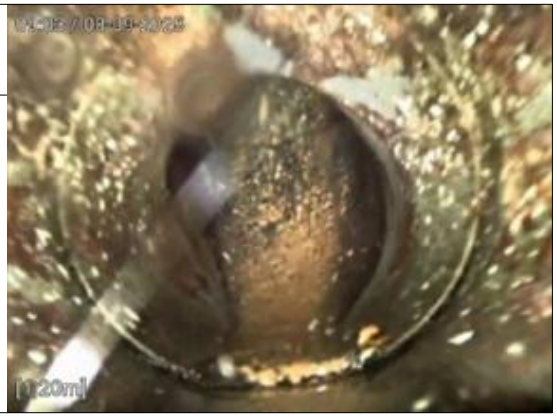
DISTANCE : **1.16 m**	PHOTO : **840**	VIDEO : **00:00:22**

BCC-A - Courbure du collecteur vers le haut - Angle 90°

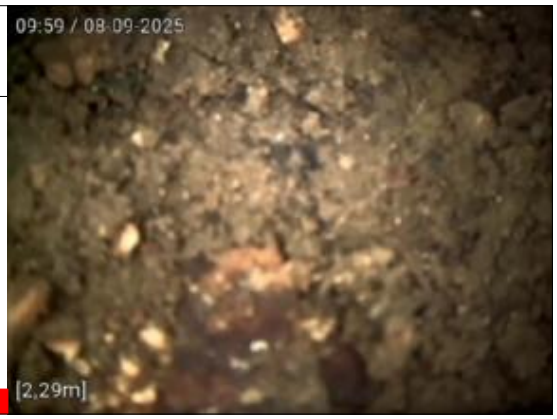
ABANDON INSPECTION

BDCAZ - Inspection abandonnée à cause d'une obstruction - Autre - Séparateur hors cadre d'intervention - Photos prises sur demande du client
