Rapport de repérage du plomb avant travaux

Numéro de rapport	**30556736 P**
Propriétaire	**Assemblée Nationale**
Donneur d'ordre	**Juliette Lepeu**
Adresse de l'immeuble	**126 Rue de l'Université 75007 Paris**
Bâtiment ou installation	**Ovoïde de l'allée de la présidence**
Date de la commande	**29/01/2026**
La ou le(s) date(s) de la visite	**11/02/2026**
Date d'édition du rapport de repérage	**11/02/2026**
Nombre total de pages du rapport, annexes comprises	**17**

Dénomination :	**Ovoïde de l'allée de la présidence**
Adresse complète :	**126 Rue de l'Université 75007 Paris**
Référence Cadastrale :	**AS-01**

- **Réfection des réseaux d'EU dans l'ovoïde de l'allée de la présidence**

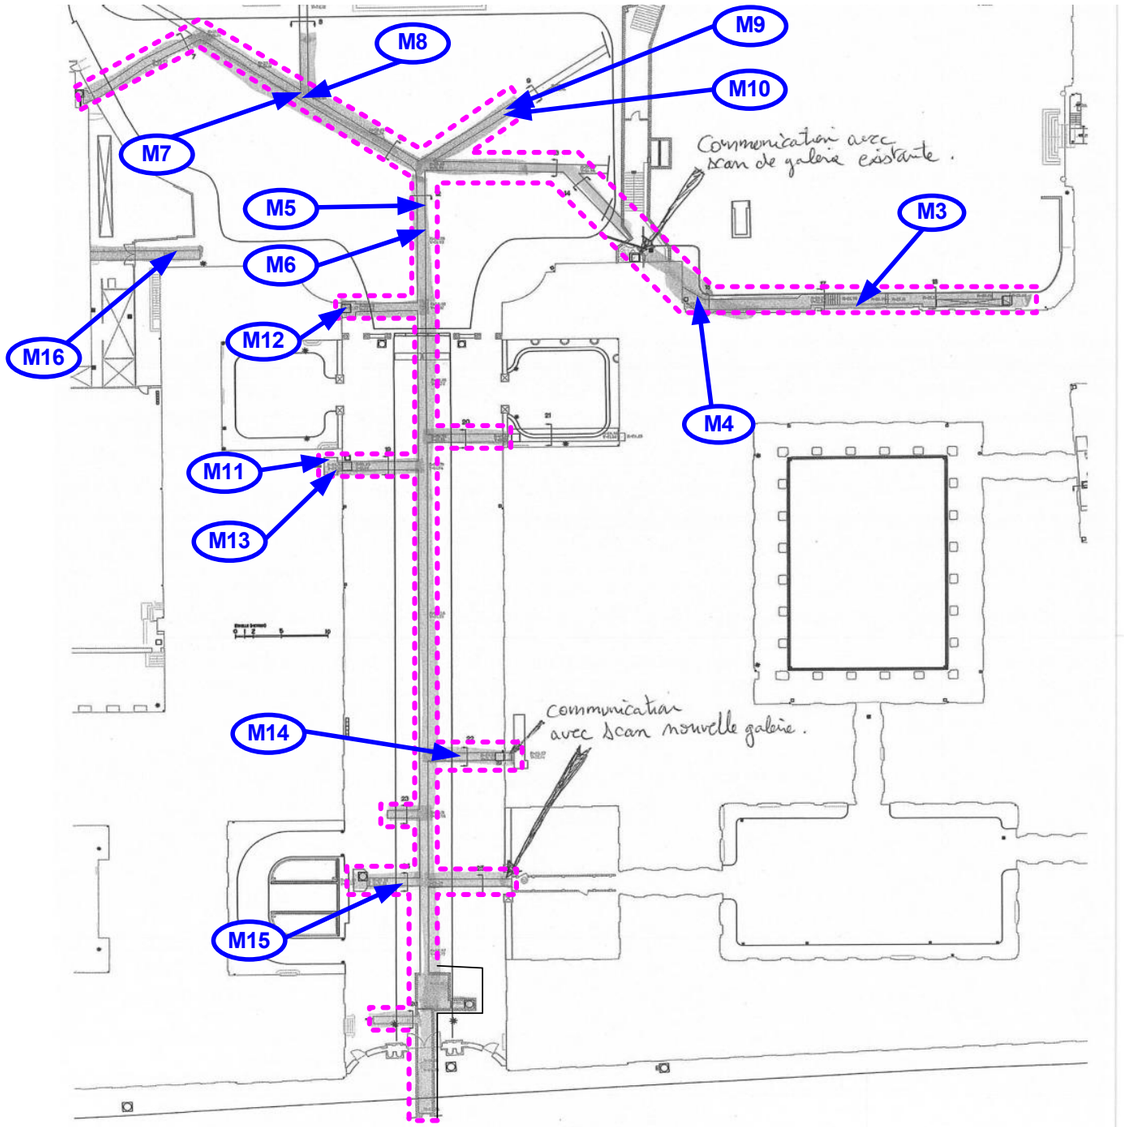
PLANCHE DE REPERAGE			LEGENDE		
Adresse	ASSEMBLEE NATIONALE Ovoïde de l'allée de la présidence 126 Rue de l'Université 75007 Paris		Périmètre de repérage Mx → Mesure n°x		
R-1	Date visite	11/02/2026			
	Auteur	Antony LEDO			
	N° dossier	30556736			
Plan	Planche	2/2			
	Indice	01

ETAGE R-1								
Ovoïde de l'allée de la présidence								
date	Unité de repérage	Zone	Substrat	Revêtement apparent	n° mesure	Résultat (mg/cm²)	marge d'erreur (mg/cm²)	Observations
11/02/2026	Conduit	Toute zone	Métal	Peinture	3	37,64	3,88	Couleur orange
11/02/2026	Conduit	Toute zone	Métal	Peinture	4	9,2	1,04	Couleur jaune/vert
11/02/2026	Patte de fixation	Mur	Métal	Peinture	5	0,57	0,2	Couleur orange
11/02/2026	Patte de fixation	Mur	Métal	Peinture	6	0,85	0,23	Couleur orange
11/02/2026	Conduit	Toute zone	Métal	Peinture	7	2,25	0,15	Couleur orange
11/02/2026	Conduit	Toute zone	Métal	Peinture	8	24,14	2,53	Couleur orange
11/02/2026	Conduit	Toute zone	Métal	Peinture	9	0,01	0	Couleur rouge
11/02/2026	Conduit	Toute zone	Métal	Peinture	10	0,02	0,01	Couleur rouge
11/02/2026	Conduit	Toute zone	Métal	Peinture	11	12,81	1,34	Couleur jaune/vert
11/02/2026	Conduit	Toute zone	Métal	Peinture	12	31,82	3,3	Couleur orange

11/02/2026	Conduit	Toute zone	Métal	Peinture	13	19,02	2,02	Couleur orange
11/02/2026	Conduit	Toute zone	Métal	Peinture	14	1,66	0,1	Couleur orange
11/02/2026	Conduit	Toute zone	Métal	Peinture	15	8,49	0,97	Couleur jaune/vert
11/02/2026	Conduit	Toute zone	Métal	Peinture	16	13,45	1,38	Couleur orange
