Rapport de repérage amiante avant réalisation de travaux dans un immeuble bâti

Rapport N° : 30556736/S1/1/AM-RTV_V1

PALAIS BOURBON

Description succincte du programme des travaux
réfection des réseaux d'EU dans l'ovoïde de l'allée de la présidence

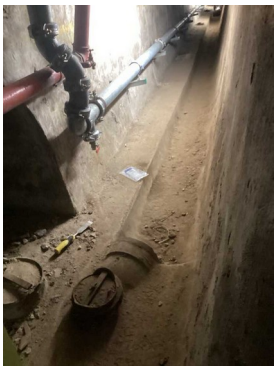
P1	ZPSO 1
Sous-sol -> l'ovoïde de l'allée de la présidence

Revêtements de sol -> Rebouchages autour de conduits

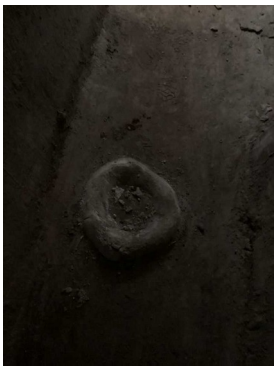
P2	ZPSO 2
Sous-sol -> l'ovoïde de l'allée de la présidence

Revêtements de sol -> Rebouchages autour de conduits

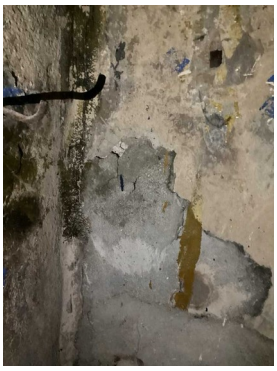
P6	ZPSO 5
Sous-sol -> l'ovoïde de l'allée de la présidence

Revêtements de sol -> Sols coulés à base ciment

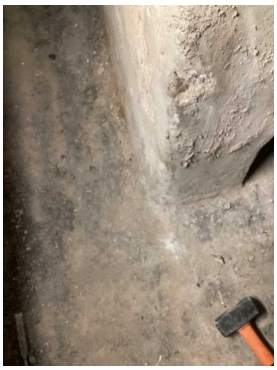
P8	ZPSO 2
Sous-sol -> l'ovoïde de l'allée de la présidence

Revêtements de sol -> Rebouchages autour de conduits

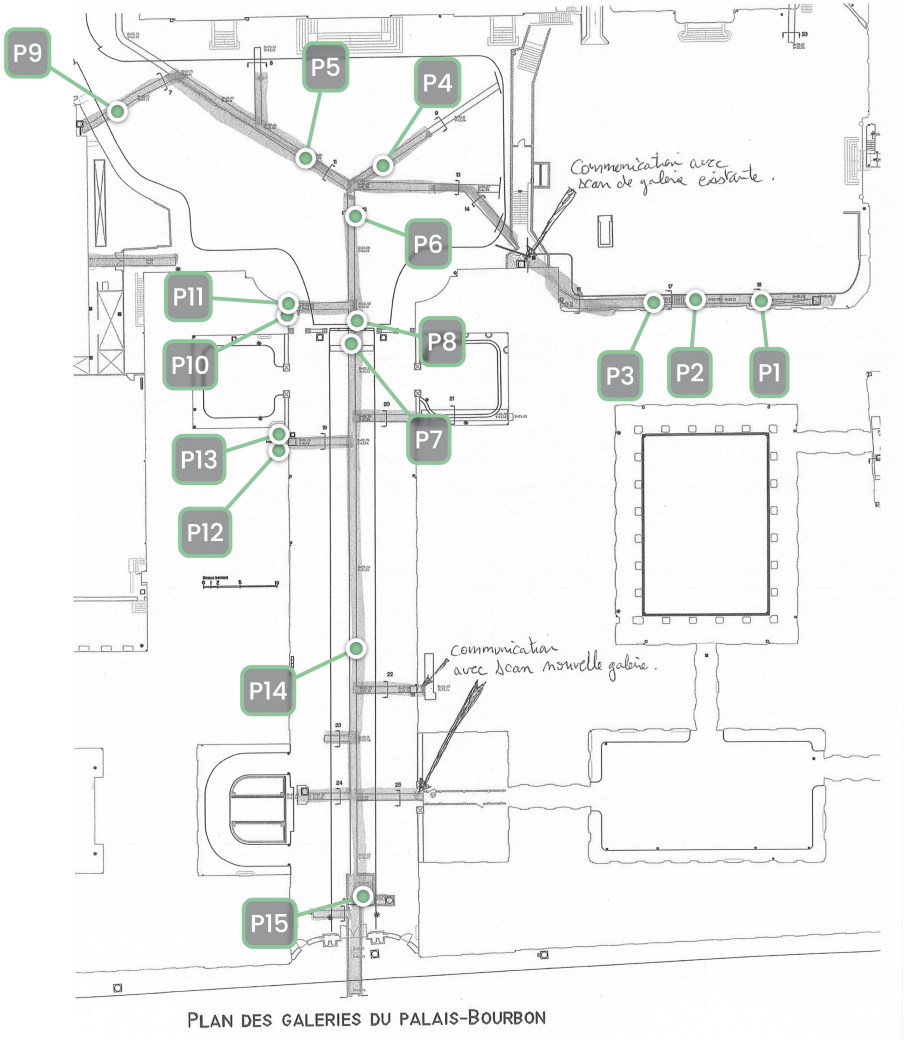
PLANCHE DE REPERAGE TECHNIQUE

Dans le cadre de la mission objet du présent rapport, il n'a pas été repéré des matériaux et produits contenant de l'amiante.
