Rapport de repérage amiante avant réalisation de travaux dans un immeuble bâti

Rapport N° : 31457727/S1/1/AM-RTV_V1

RESIDENCE ROBESPIERRE

1 RUE LAVOISIER
59370 MONS EN BAROEUL

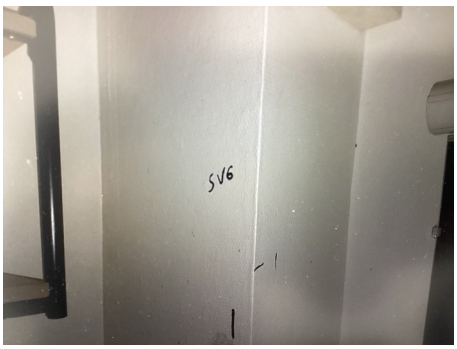
P1	ZPSO 1
BATIMENT A -> RDC -> Cage d'escalier

Murs et cloisons maçonnées "en dur" -> Enduits lissés, projetés ou talochés

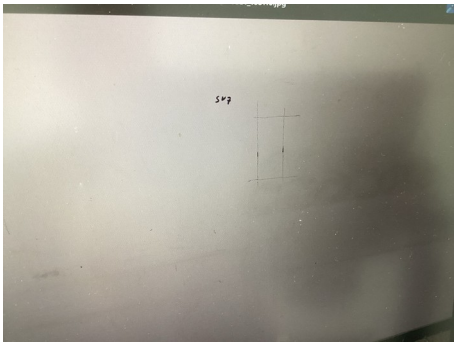
P4	ZPSO 2
BATIMENT A -> RDC -> Chambre 1002

Cloisons (légères et préfabriquées) -> Enduits lissés, projetés ou talochés

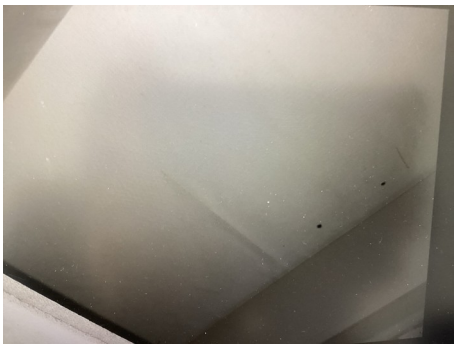
P15	ZPSO 8
BATIMENT A -> RDC -> Facades

Façades lourdes y compris poteaux -> Enduits extérieurs projetés, lissés ou talochés, crépis extérieurs

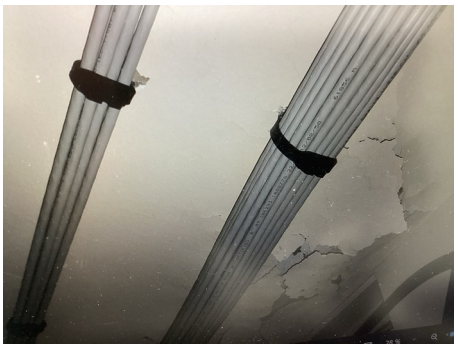
P17	ZPSO 8
BATIMENT B -> RDC -> Facades

Façades lourdes y compris poteaux -> Enduits extérieurs projetés, lissés ou talochés, crépis extérieurs
