Rapport de mission de repérage des matériaux et produits contenant de l'amiante avant réalisation de travaux dans un immeuble bâti

Numéro d'offre **: 3191553 MONS EN BAROEUL CROUS RAT**
Numéro de contrat : **C26090546**
Numéro de rapport (n° de tâche) : **T260118653**
Date : **09/03/2026**

Lieu d'intervention :
Bâtiment A
Résidence Robespierre Résidence Robespierre
1 rue Laurent Lavoisier
59370 MONS-EN-BARŒUL

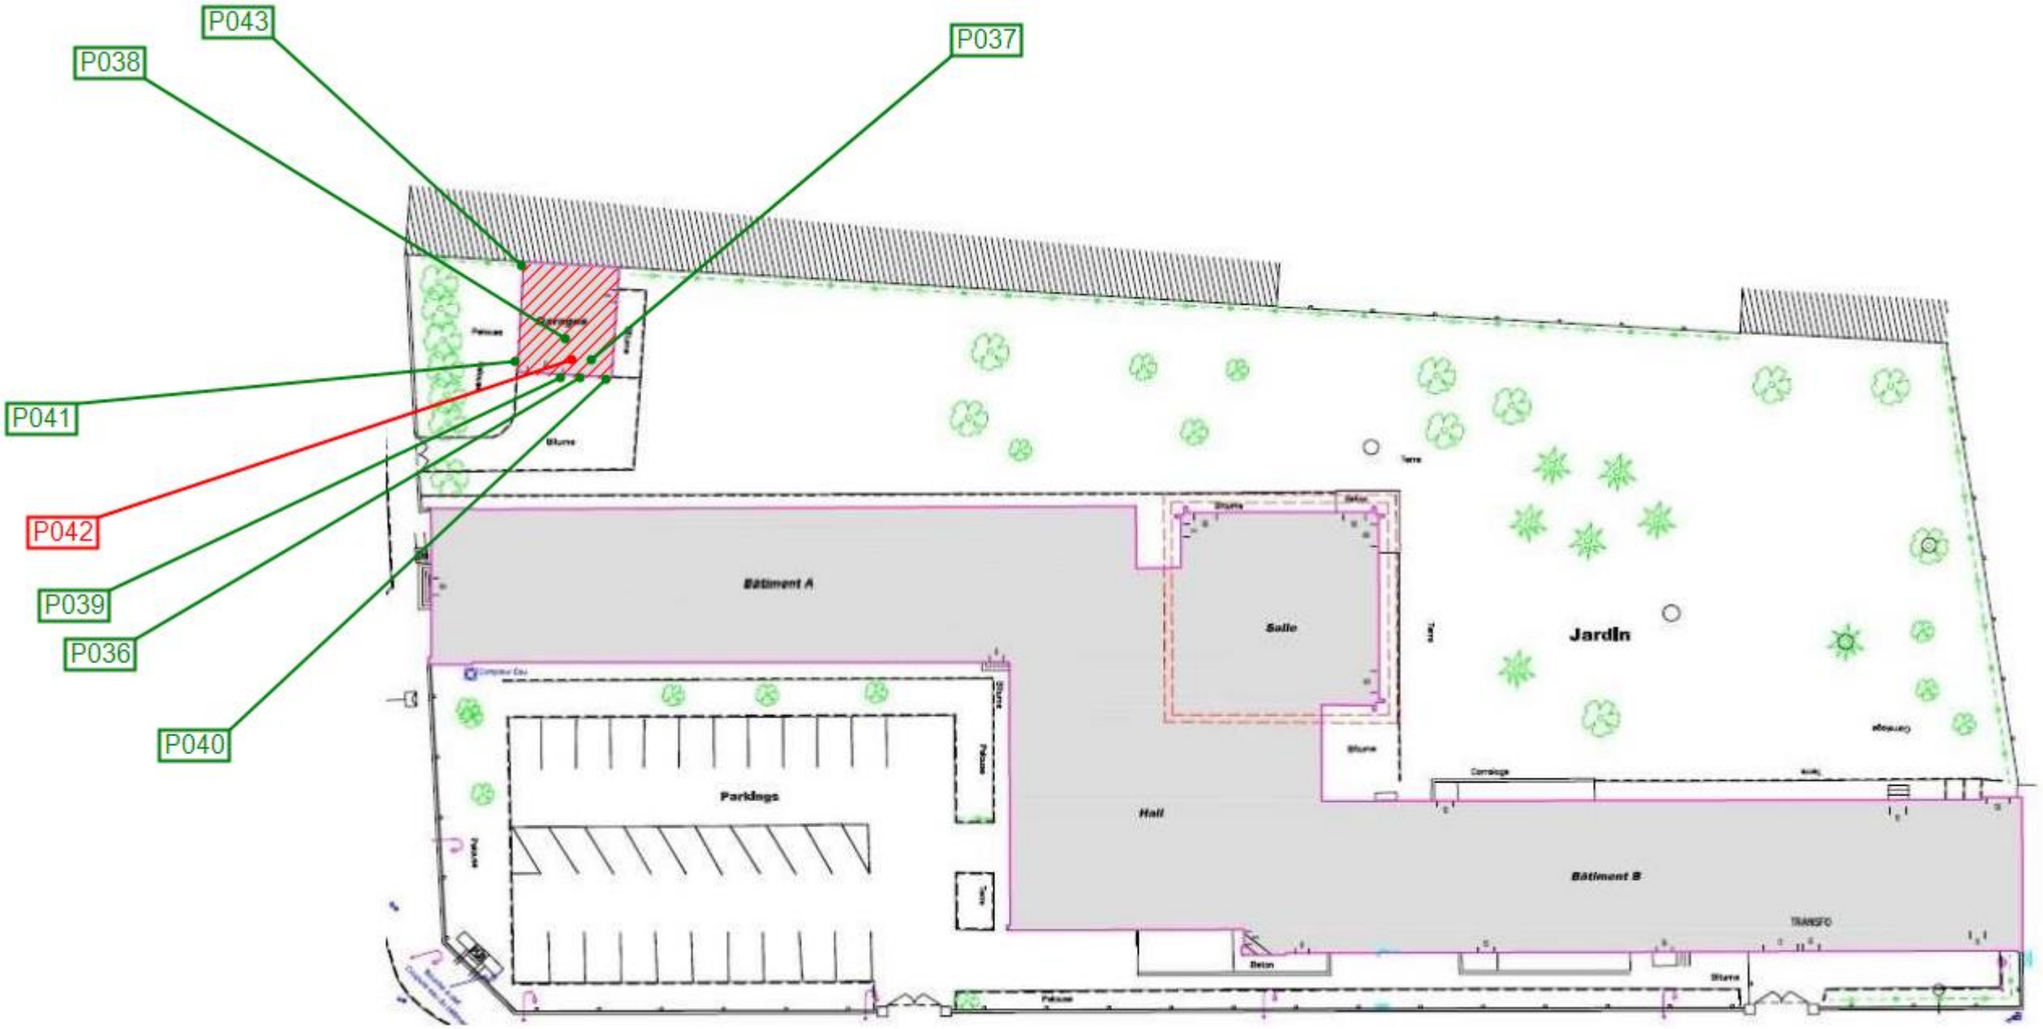
Planche de repérage

Plaques ondulées en amiante-ciment

Joints compribandes contenant de l'amiante (se référer au rapport joint en annexe)
Allège de fenêtre en amiante-ciment (se référer au rapport joint en annexe)

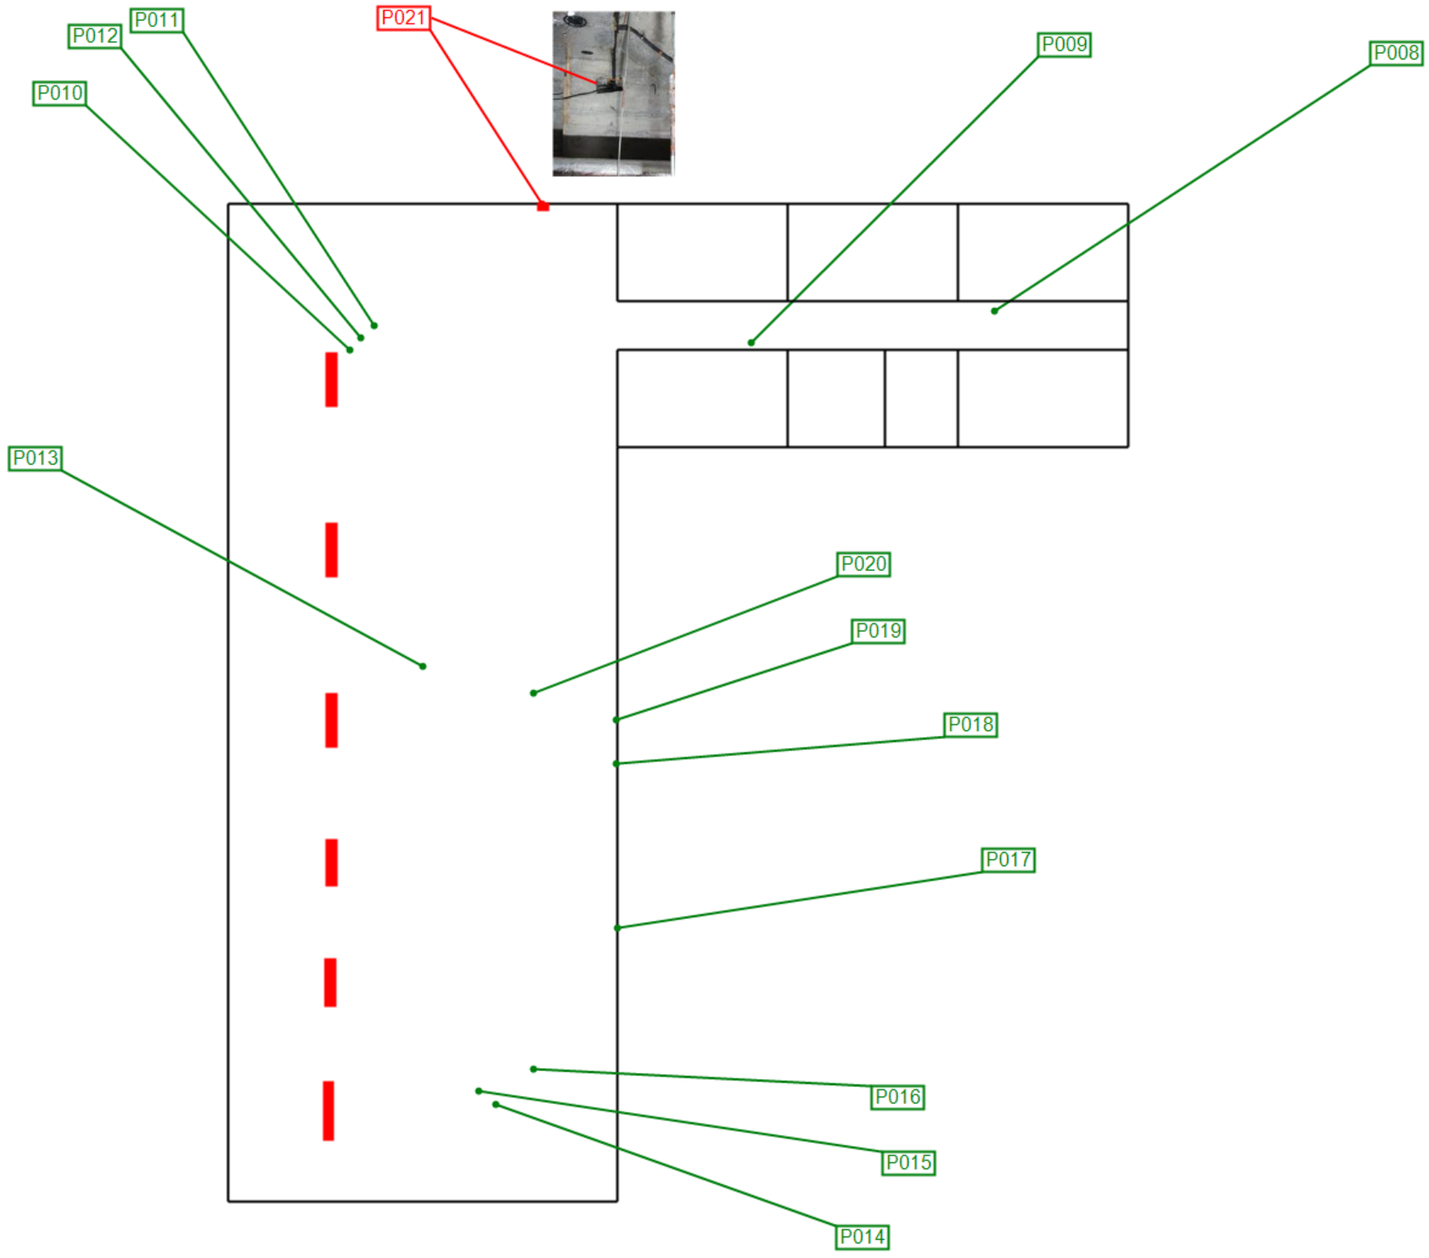
Fourreaux + VO en amiante ciment (se référer au rapport joint en annexe)

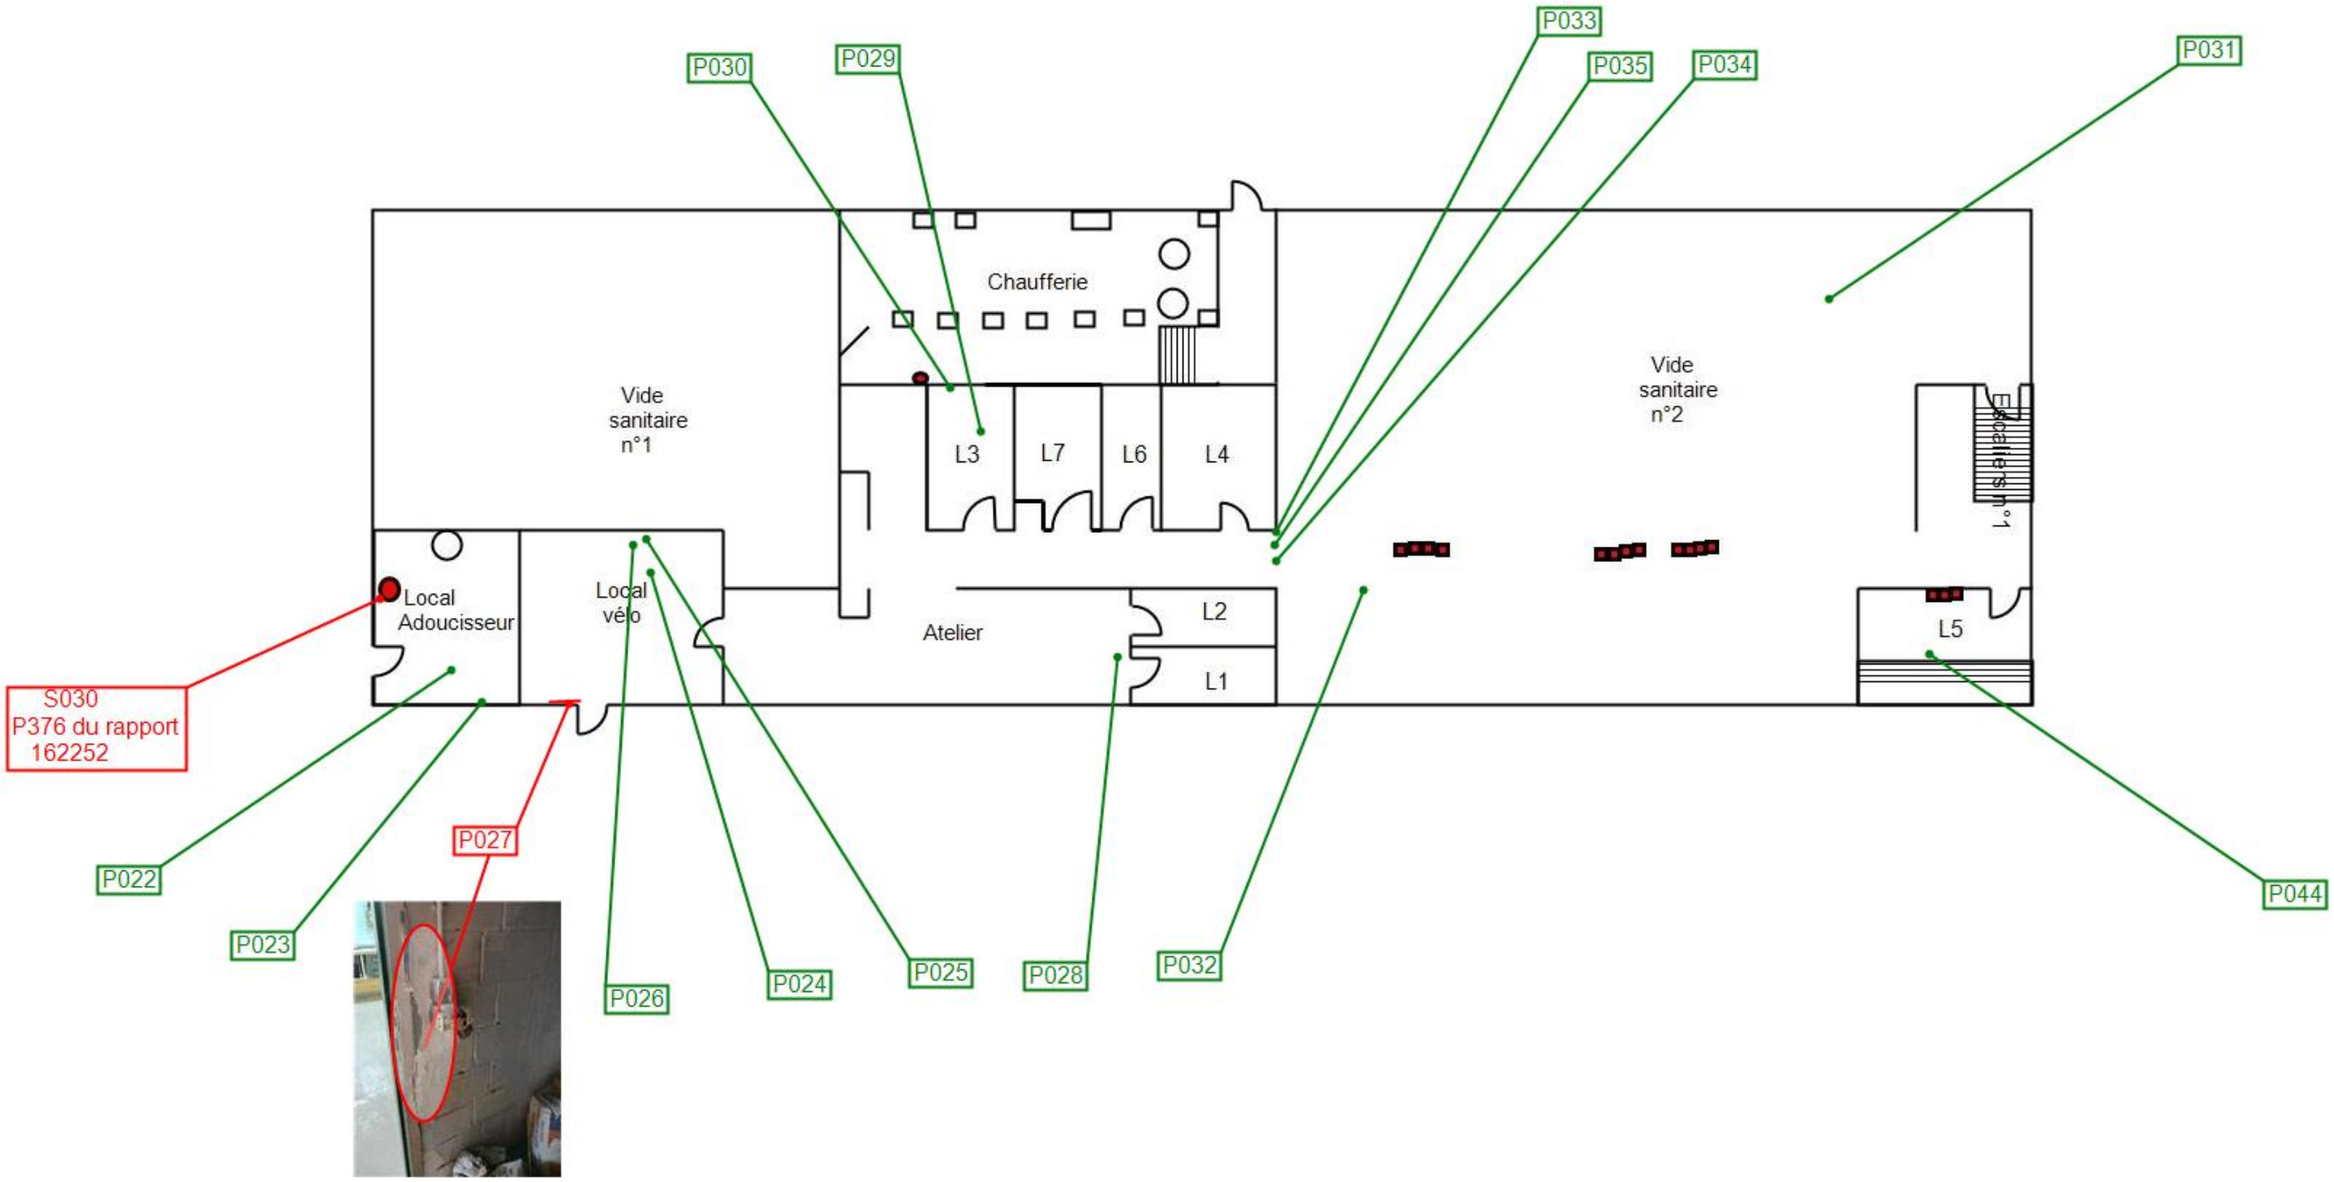
Enduit de rebouchage contenant de l'amiante

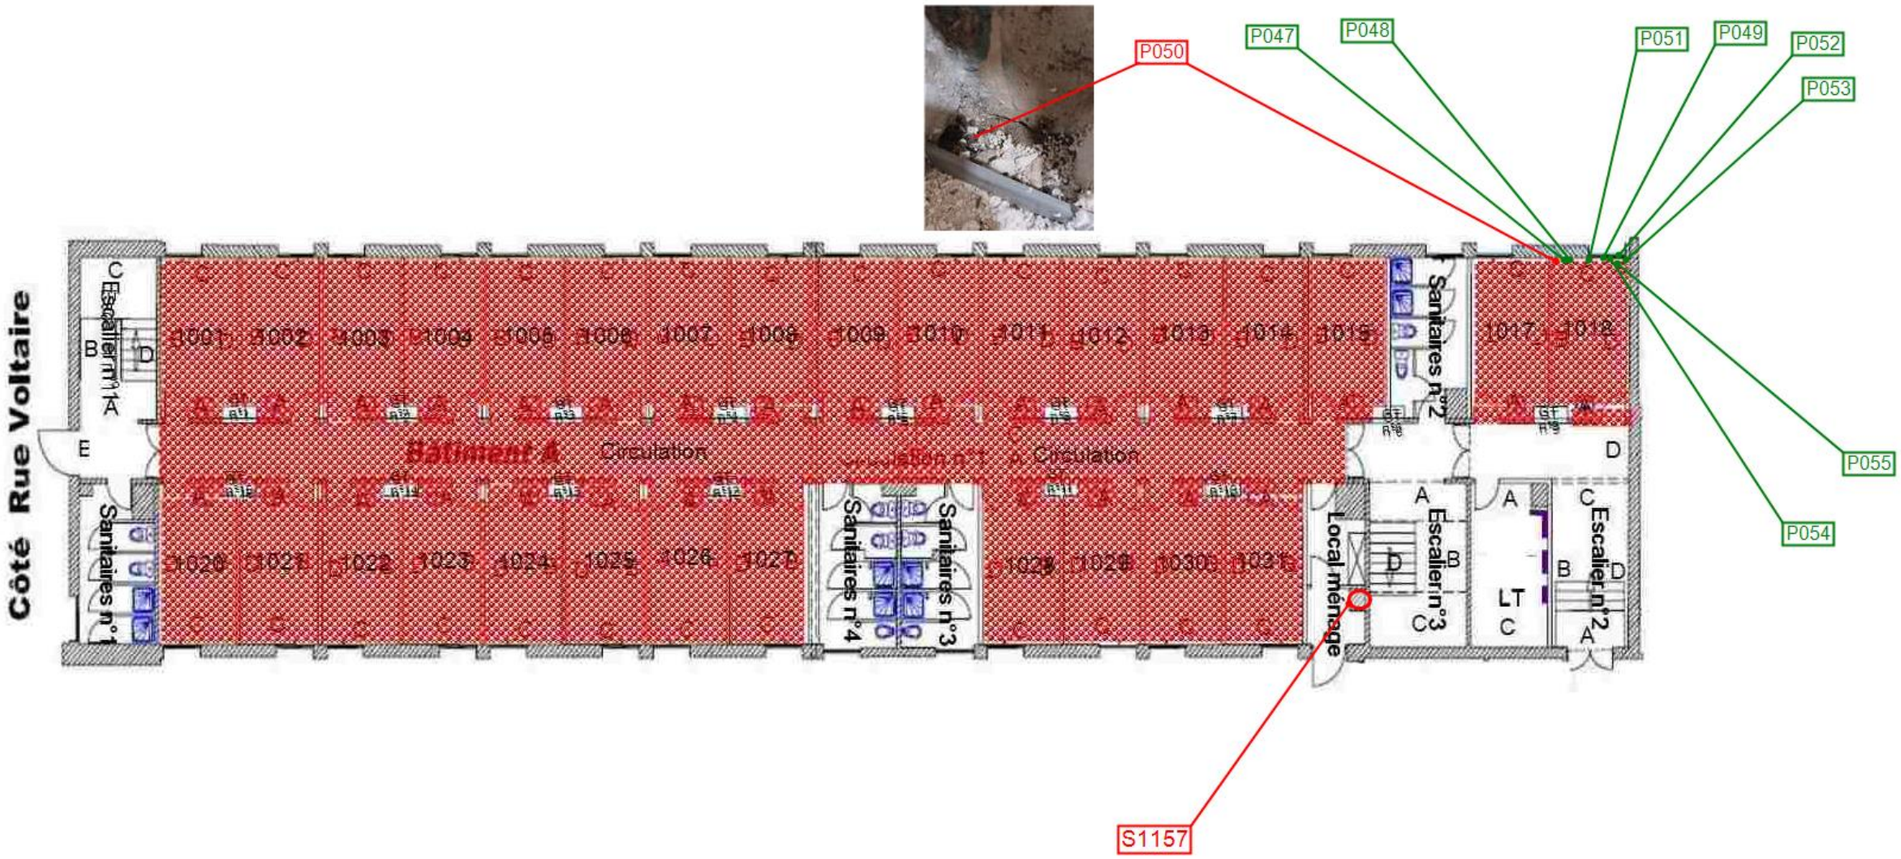
Conduit de vide ordure contenant de l'amiante

- *Dalle de sol + colle contenant de l'amiante (se référer au rapport joint en annexe)*
- *Colle de faience + joint contenant de l'amiante (se référer au rapport joint en annexe)*
- *Conduit de vide ordure contenant de l'amiante*

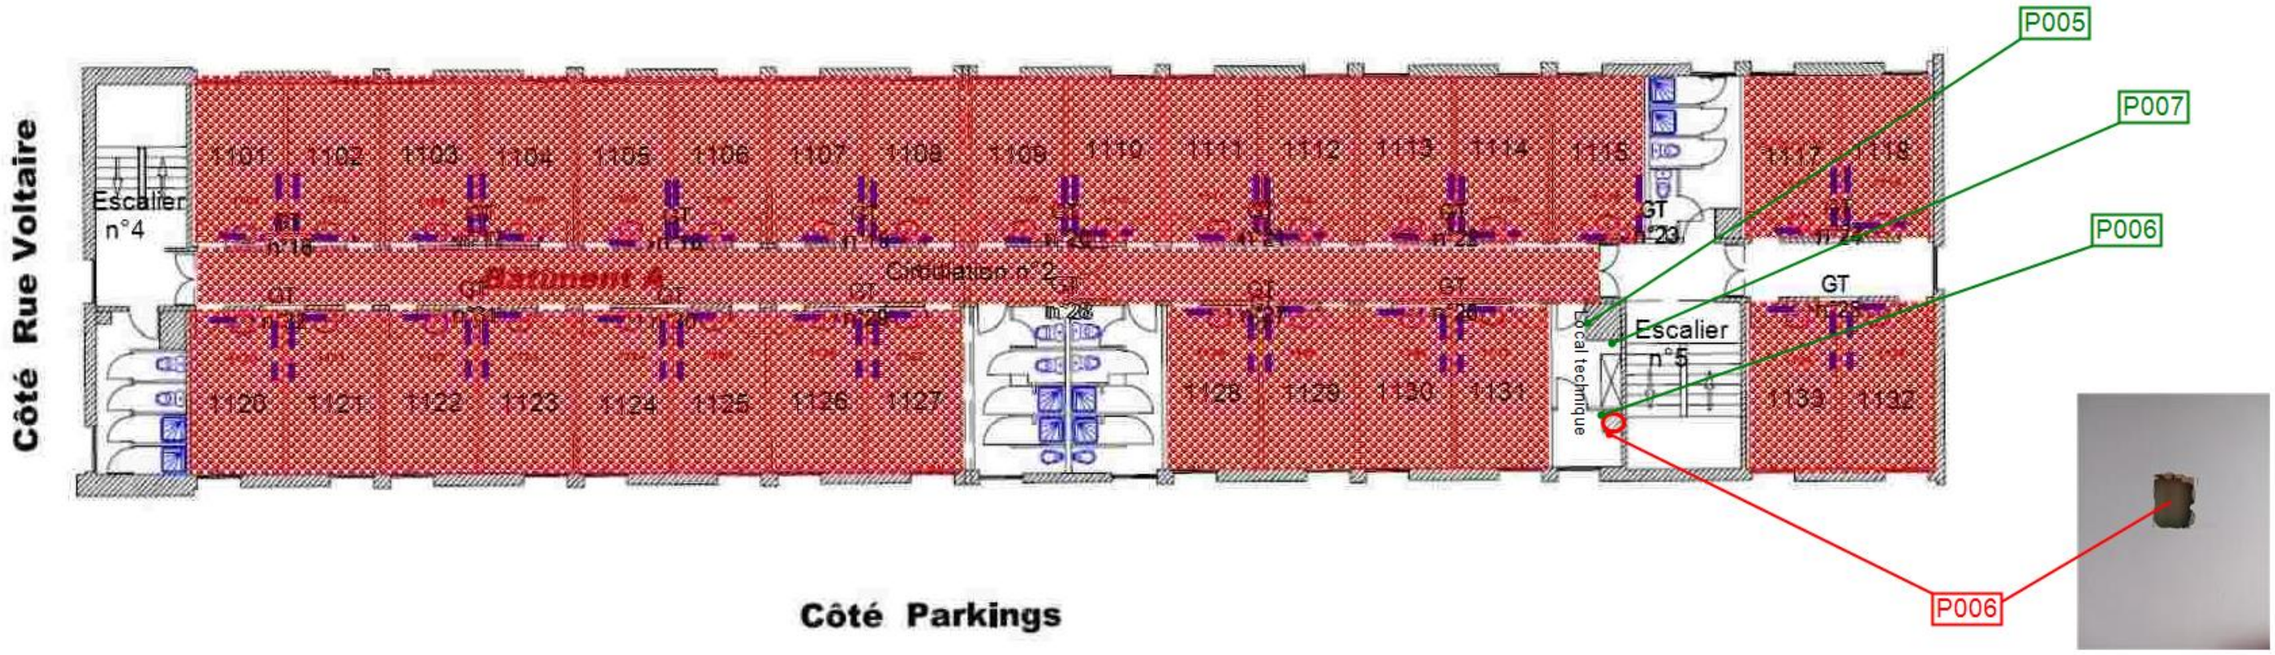
- *Dalle de sol + colle contenant de l'amiante (se référer au rapport joint en annexe)*
- *Colle de faience + joint contenant de l'amiante (se référer au rapport joint en annexe)*
- *Conduit de vide ordure contenant de l'amiante*

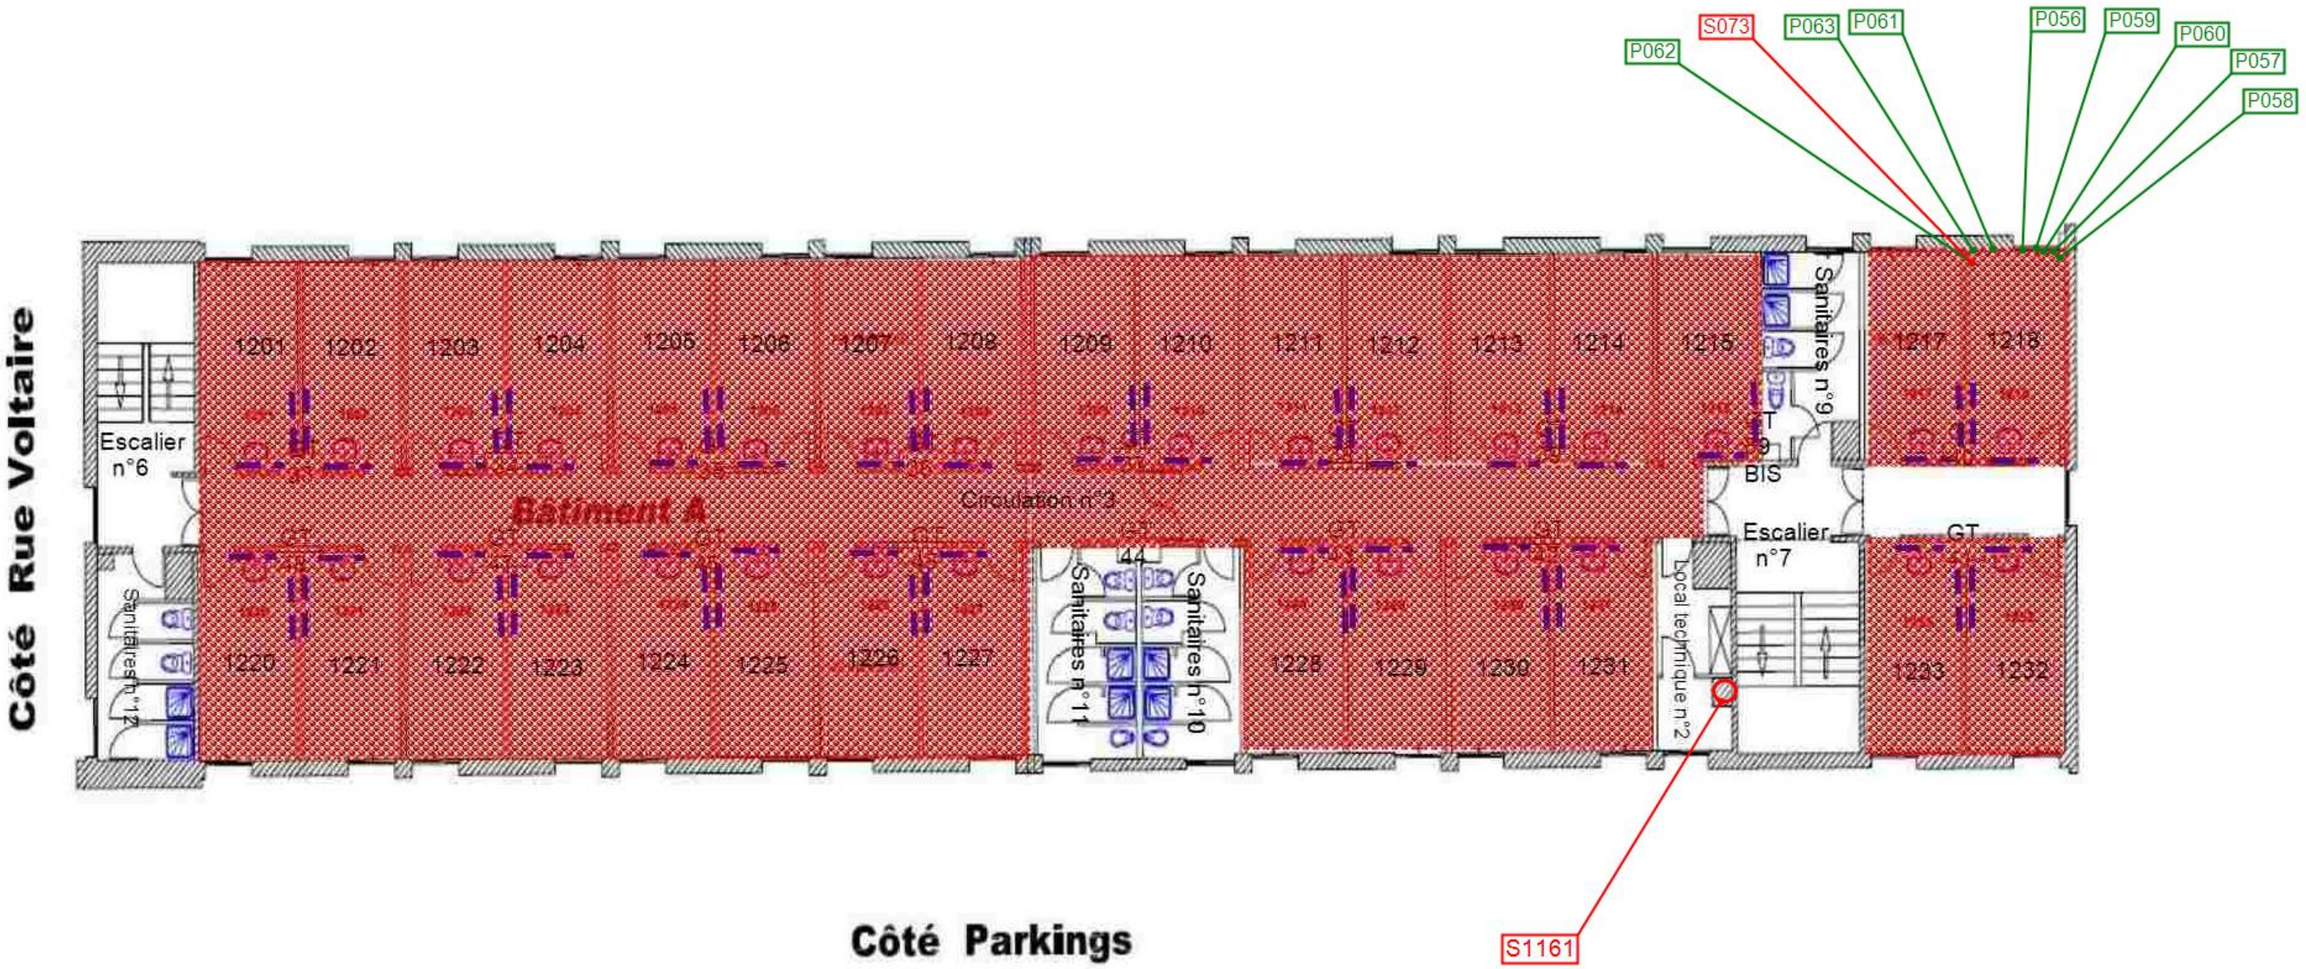
Conduit de vide ordure contenant de l'amiante

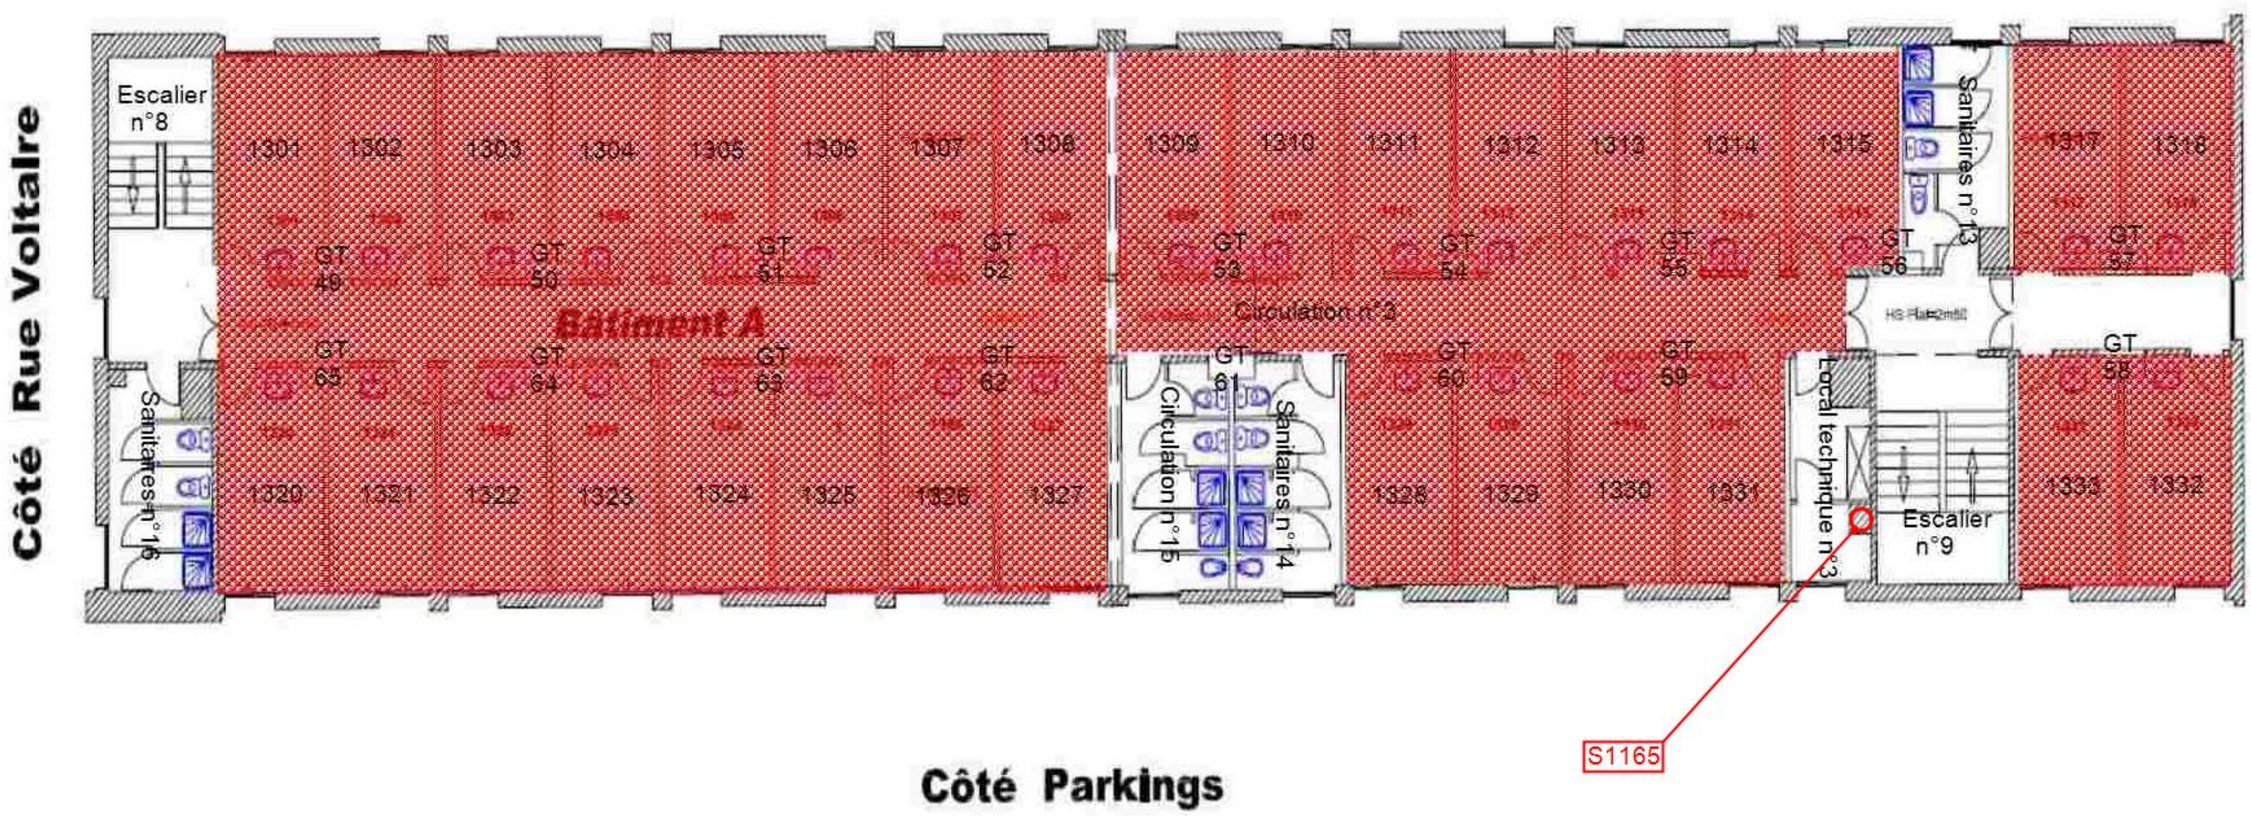
Dalle de sol + colle contenant de l'amiante (se référer au rapport joint en annexe)

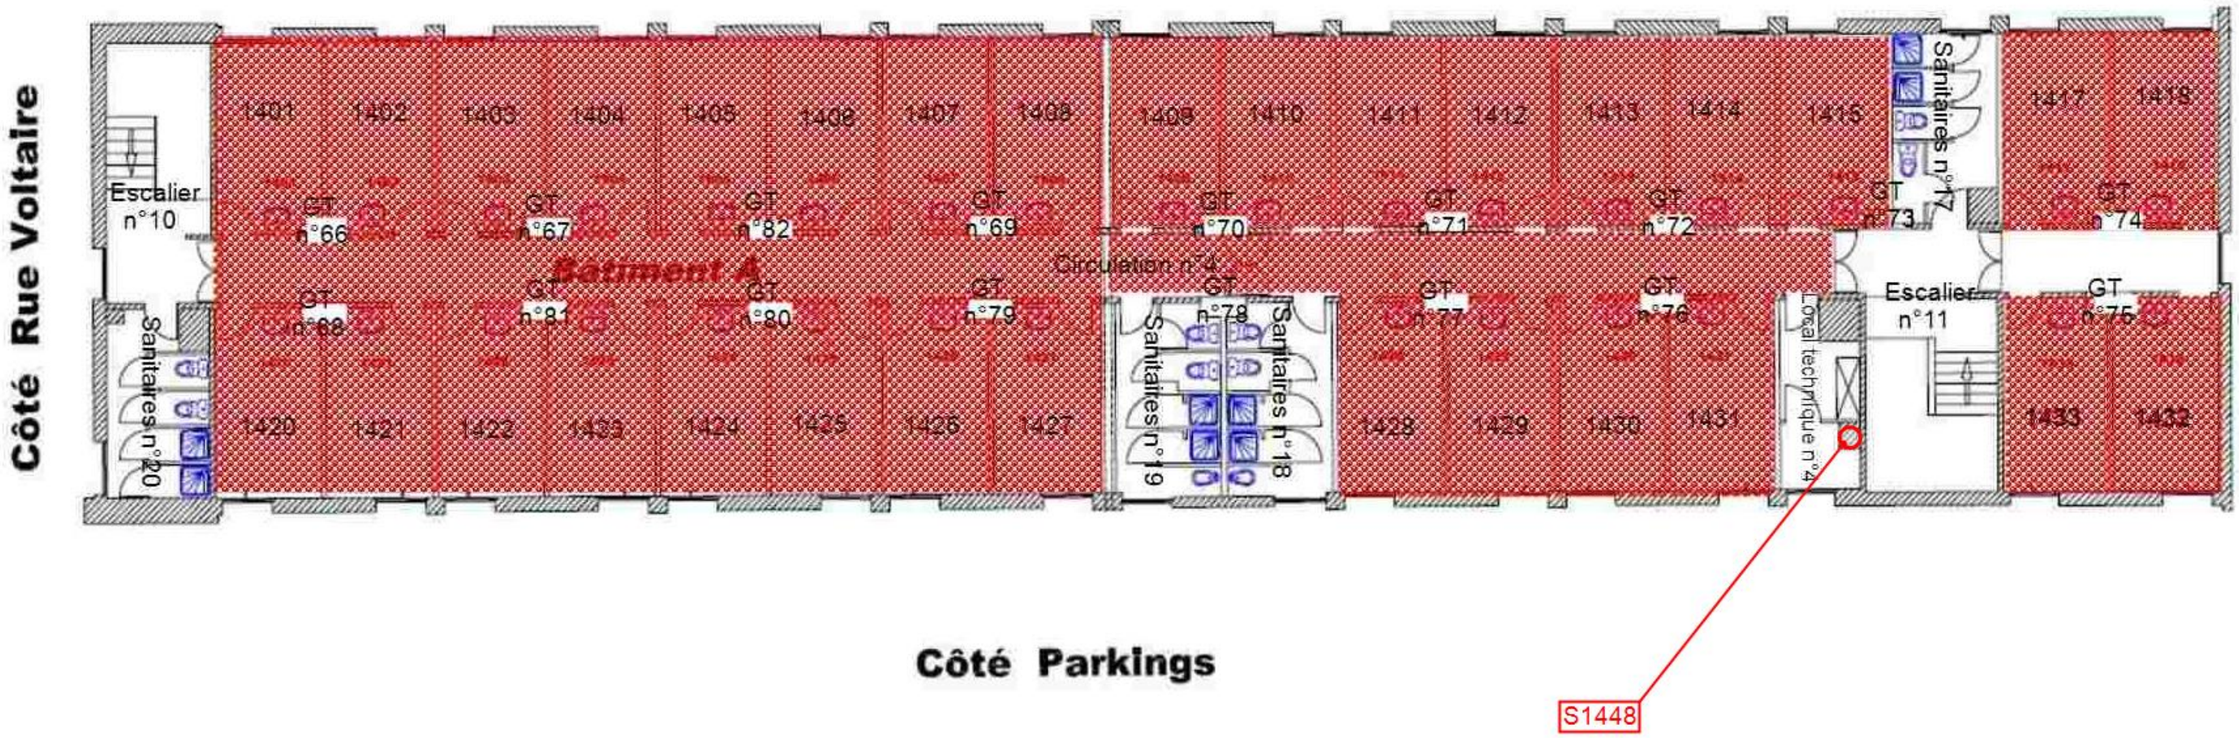
Colle de faïence contenant de l'amiante

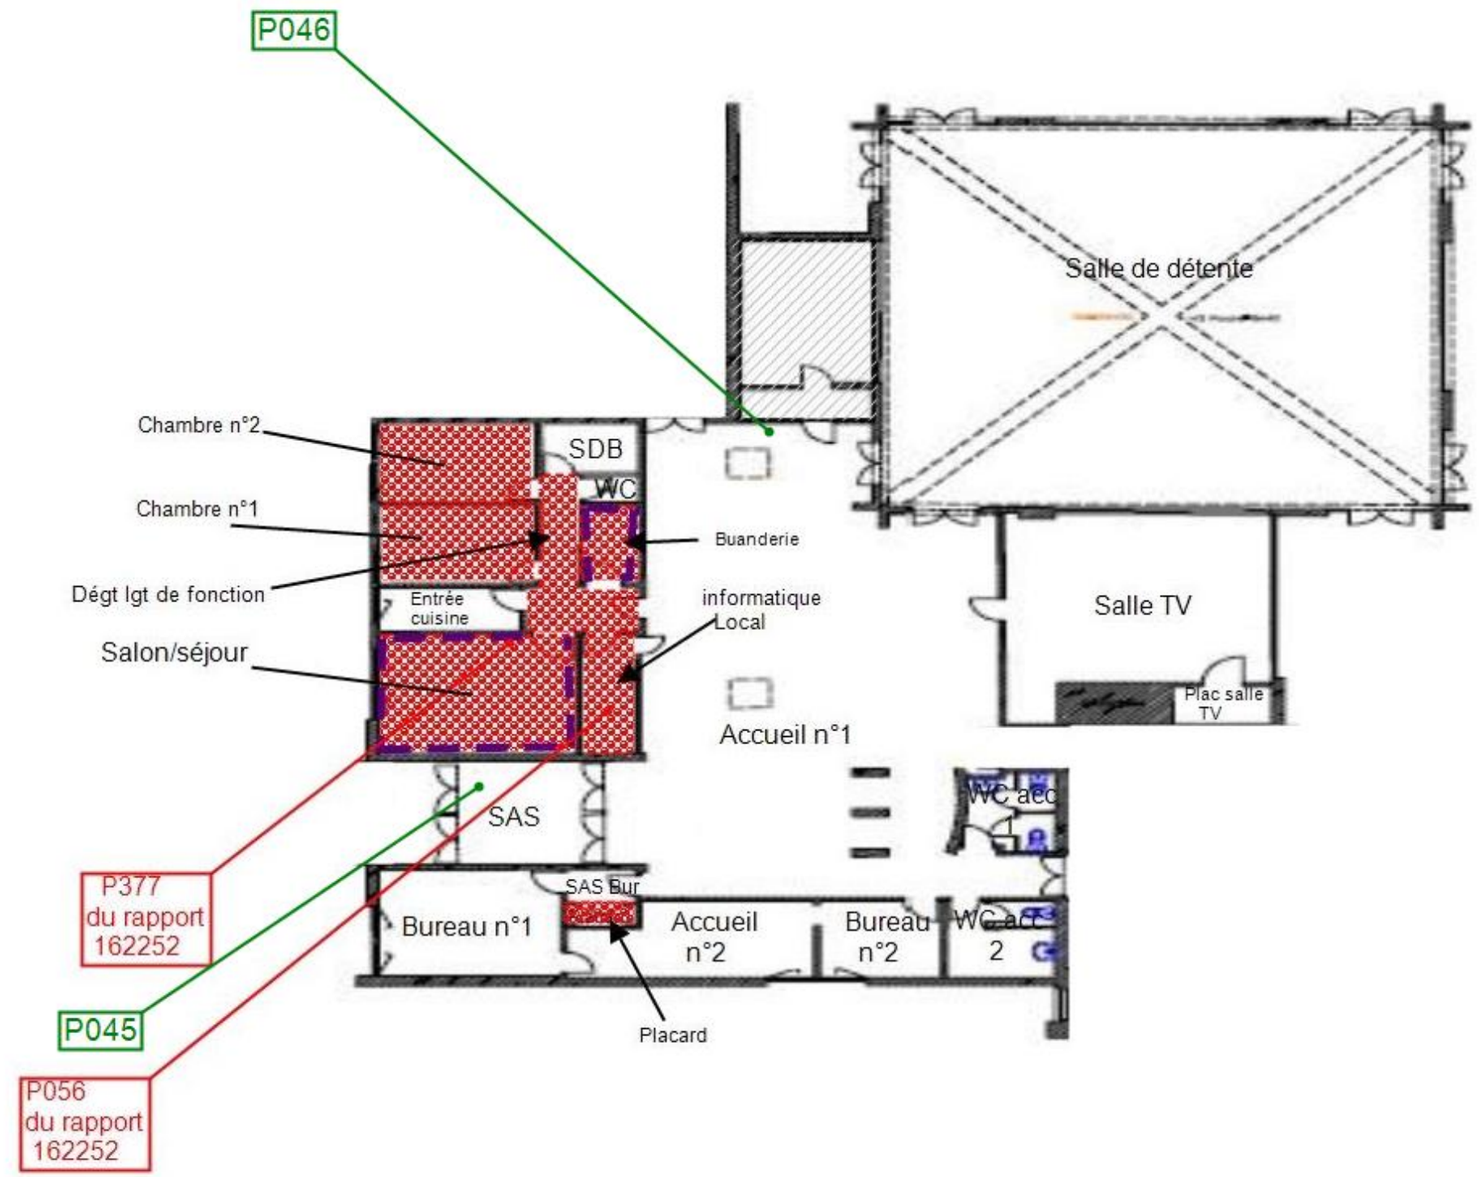
- *Dalles de sol + colle contenant de l'amiante (se référer au rapport joint en annexe)*
- *Colle sous carrelage (sol) + joint contenant de l'amiante (se référer au rapport joint en annexe)*
- *Plaques en fibre-ciment en allège de fenêtre (se référer au rapport joint en annexe)*
- *Conduit de VO en amiante-ciment (se référer au rapport joint en annexe)*

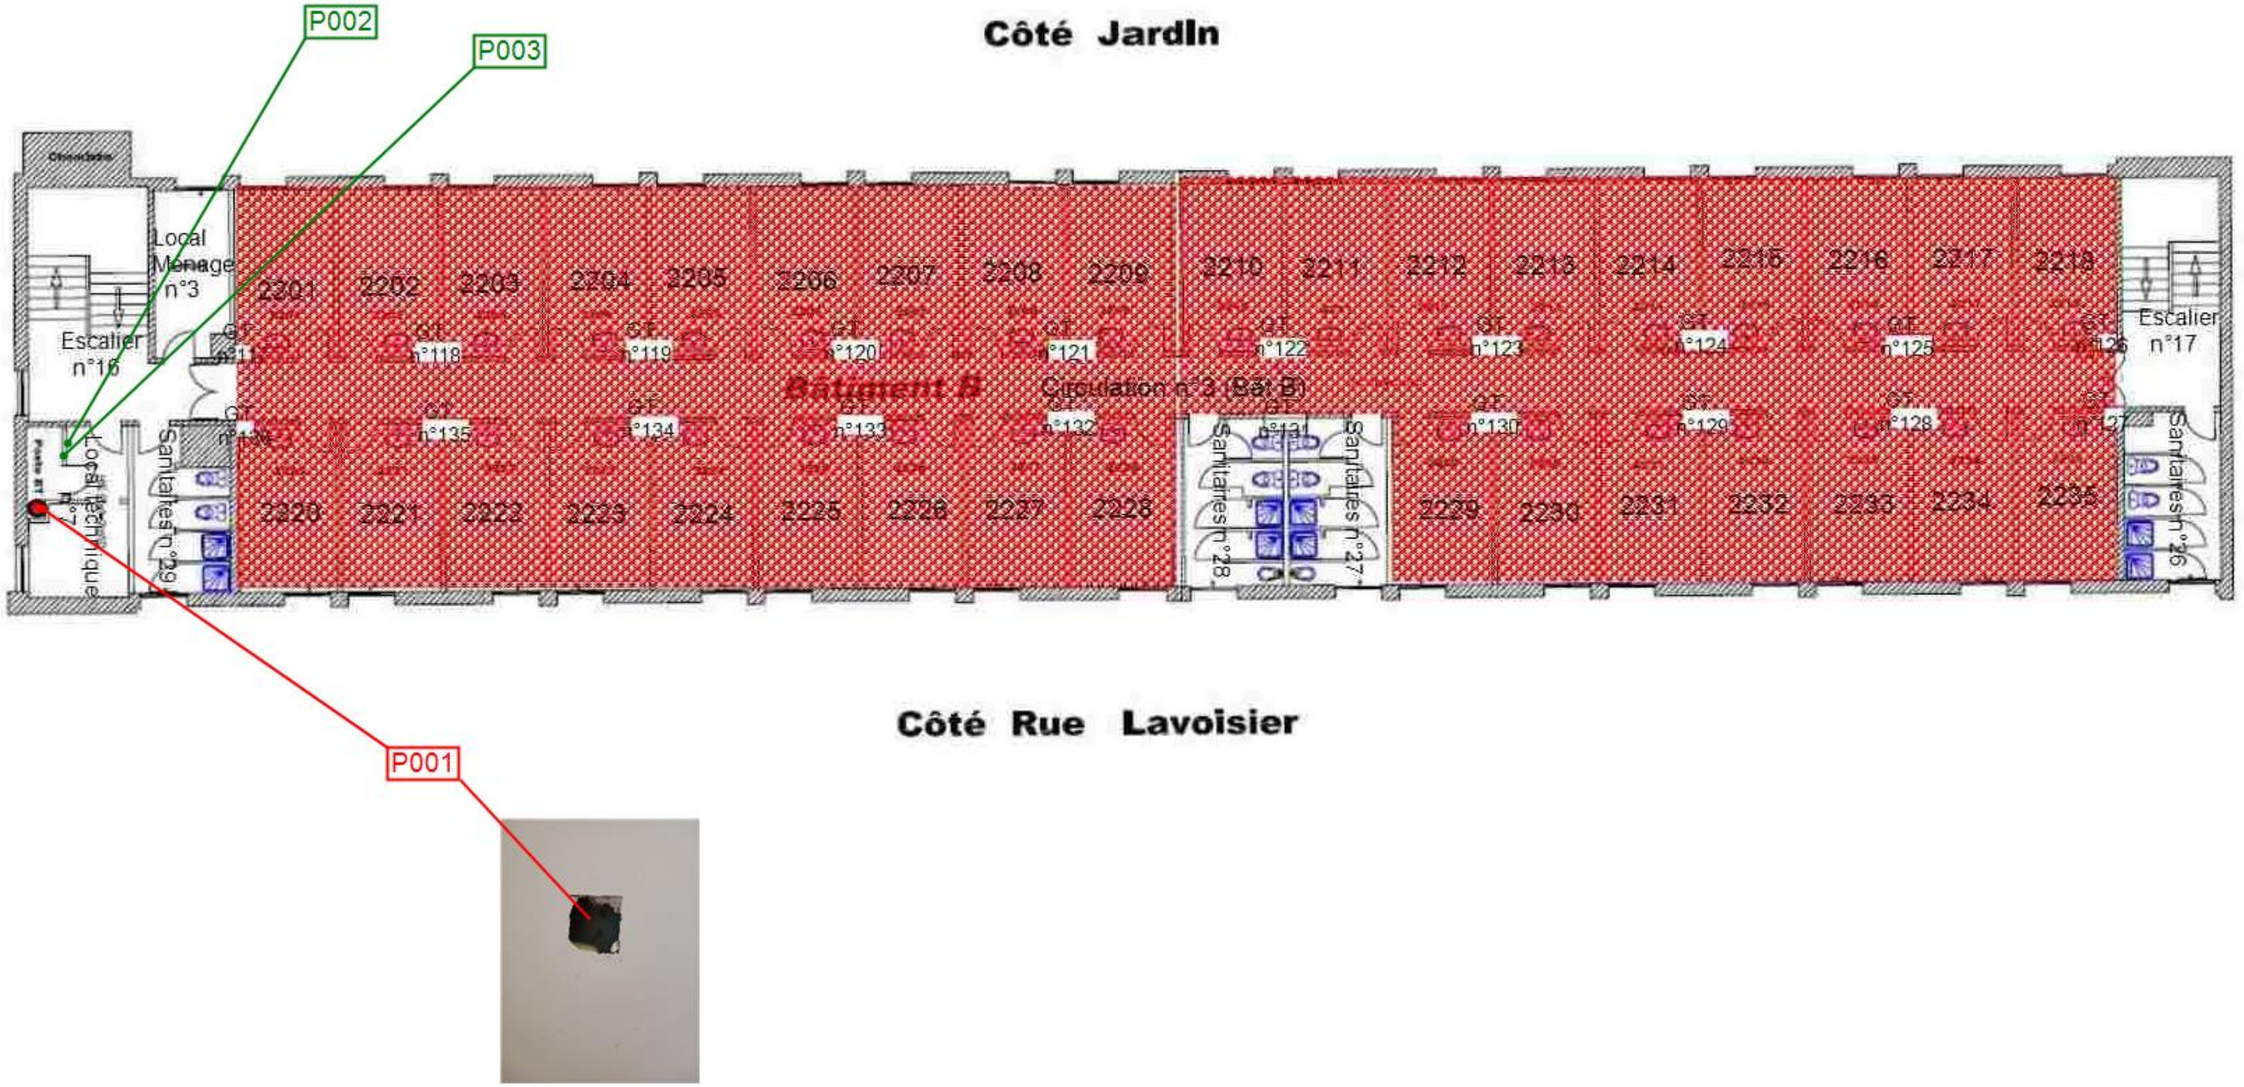
Dalles de sol + colle contenant de l'amiante (se référer au rapport joint en annexe)

Conduit de VO en amiante-ciment (se référer au rapport joint en annexe)

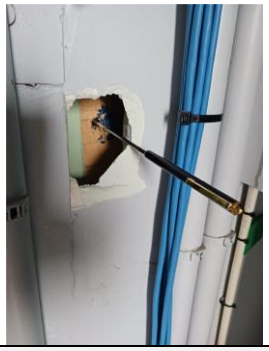
Dalles de sol + colle contenant de l'amiante (se référer au rapport joint en annexe)

Conduit de VO en amiante-ciment (se référer au rapport joint en annexe)

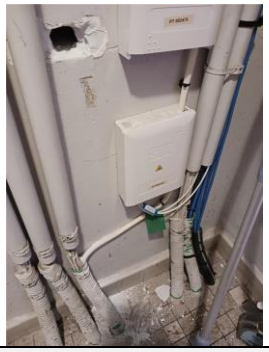
PRELEVEMENT : P003

Référence Couche	PV analyse Amiante	Conclusion amiante
J01-COUCHE	AR-26-HB-015924-01	Fibres d'amiante non détectées
001-COUCHE	AR-26-HB-015924-01	Fibres d'amiante non détectées

Nom du client	Numéro de dossier	Partie d'ouvrage
CROUS DE LILLE CROUS DE LILLE	T260118653	R+2 - (Bât B) Local technique n°7
Matériau	**Date de prélèvement**	**Nom de l'opérateur**
Enduit + voile béton	18/02/2026	PLAZA Karine

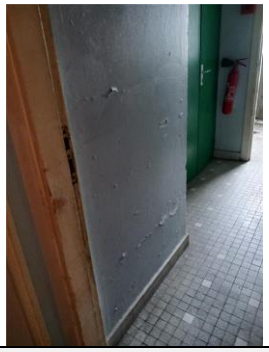
PRELEVEMENT : P005

Référence Couche	PV analyse Amiante	Conclusion amiante
J01-COUCHE	AR-26-HB-015924-01	Fibres d'amiante non détectées

Nom du client	Numéro de dossier	Partie d'ouvrage
CROUS DE LILLE CROUS DE LILLE	T260118653	R+1 - (Bât A) Local technique
Matériau	**Date de prélèvement**	**Nom de l'opérateur**
Enduit + voile béton	18/02/2026	PLAZA Karine

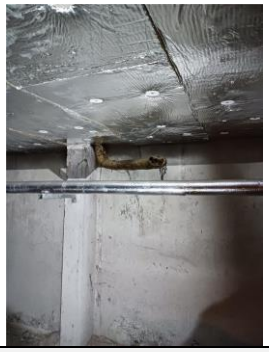
PRELEVEMENT : P017

Référence Couche	PV analyse Amiante	Conclusion amiante
J01-COUCHE	AR-26-HB-015924-01	Fibres d'amiante non détectées

Nom du client	Numéro de dossier	Partie d'ouvrage
CROUS DE LILLE CROUS DE LILLE	T260118653	R-1 - (Bât A) Vide sanitaire
Matériau	**Date de prélèvement**	**Nom de l'opérateur**
Isolant fibreux (x4)	18/02/2026	PLAZA Karine

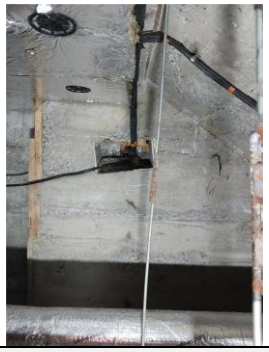
PRELEVEMENT : P021

Référence Couche	PV analyse Amiante	Conclusion amiante
J01-COUCHE	AR-26-HB-015924-01	Fibres d'amiante non détectées

Nom du client	Numéro de dossier	Partie d'ouvrage
CROUS DE LILLE CROUS DE LILLE	T260118653	R-1 - (Bât A) Vide sanitaire
Matériau	**Date de prélèvement**	**Nom de l'opérateur**
Fibre-ciment	18/02/2026	PLAZA Karine

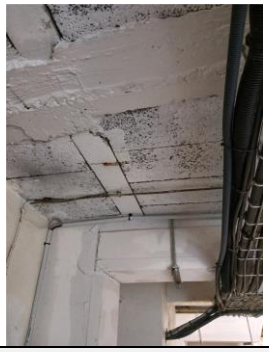
PRELEVEMENT : P025

Référence Couche	PV analyse Amiante	Conclusion amiante
J01-COUCHE	AR-26-HB-015924-01	Fibres d'amiante non détectées
001-COUCHE	AR-26-HB-015924-01	Fibres d'amiante non détectées

Nom du client	Numéro de dossier	Partie d'ouvrage
CROUS DE LILLE CROUS DE LILLE	T260118653	R-1 - (Bât B) Local vélo
Matériau	**Date de prélèvement**	**Nom de l'opérateur**
Enduit + ciment/béton	18/02/2026	PLAZA Karine

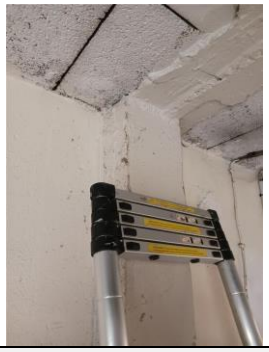
PRELEVEMENT : P026

Référence Couche	PV analyse Amiante	Conclusion amiante
J01-COUCHE	AR-26-HB-015924-01	Fibres d'amiante non détectées

Nom du client	Numéro de dossier	Partie d'ouvrage
CROUS DE LILLE CROUS DE LILLE	T260118653	R-1 - (Bât B) Local vélo
Matériau	**Date de prélèvement**	**Nom de l'opérateur**
Enduit + ciment/béton	18/02/2026	PLAZA Karine

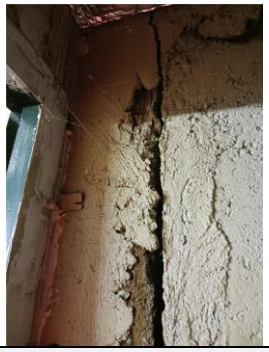
PRELEVEMENT : P034

Référence Couche	PV analyse Amiante	Conclusion amiante
J01-COUCHE	AR-26-HB-015924-01	Fibres d'amiante non détectées

Nom du client	Numéro de dossier	Partie d'ouvrage
CROUS DE LILLE CROUS DE LILLE	T260118653	R-1 - (Bât B) Vide sanitaire n°2
Matériau	**Date de prélèvement**	**Nom de l'opérateur**
Enduit + ciment/béton	18/02/2026	PLAZA Karine

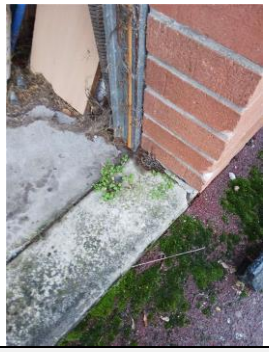
PRELEVEMENT : P036

Référence Couche	PV analyse Amiante	Conclusion amiante
J01-COUCHE	AR-26-HB-015924-01	Fibres d'amiante non détectées

Nom du client	Numéro de dossier	Partie d'ouvrage
CROUS DE LILLE CROUS DE LILLE	T260118653	Extérieur - Garage
Matériau	**Date de prélèvement**	**Nom de l'opérateur**
Enduit ciment / béton	18/02/2026	PLAZA Karine

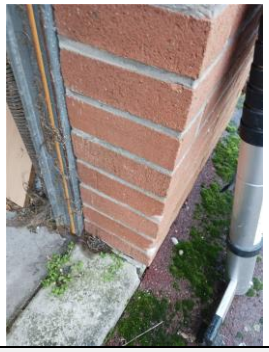
PRELEVEMENT : P040

Référence Couche	PV analyse Amiante	Conclusion amiante
J01-COUCHE	AR-26-HB-015924-01	Fibres d'amiante non détectées

Nom du client	Numéro de dossier	Partie d'ouvrage
CROUS DE LILLE CROUS DE LILLE	T260118653	Extérieur - Garage
Matériau	**Date de prélèvement**	**Nom de l'opérateur**
Joint d'assemblage	18/02/2026	PLAZA Karine

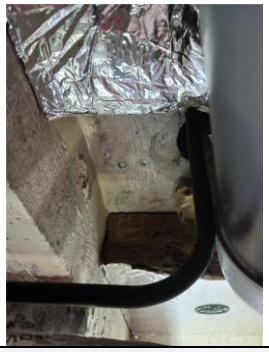
PRELEVEMENT : P044

Référence Couche	PV analyse Amiante	Conclusion amiante
J01-COUCHE	AR-26-HB-015924-01	Fibres d'amiante non détectées

Nom du client	Numéro de dossier	Partie d'ouvrage
CROUS DE LILLE CROUS DE LILLE	T260118653	R-1 - (Bât B) L5
Matériau	**Date de prélèvement**	**Nom de l'opérateur**
Enduit + béton/ciment + isolant	18/02/2026	PLAZA Karine

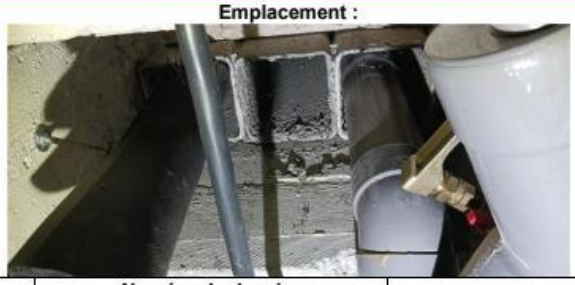
ELEMENT : Conduit de ventilation (x3)		
Emplacement : 		
Nom du client CROUS DE LILLE - NORD PAS DE CALAIS	**Numéro de dossier** 80601-162252 Résidence Robespierre Immeuble 1 rue Laurent Lavoisier 59370 NORD	**Pièce ou local – Composant** Lot n° Bâtiment B - Sous-sol - L5 - Conduit de ventilation (x3) - Toutes zones
Nom de l'opérateur PLAZA Karine	**Date de prélèvement**	**Partie de composant** Fibrociment
Résultat amiante : Présence d'amiante Fibres d'amiante de type chrysotile, riébeckite-amiante (crocidolite) ()

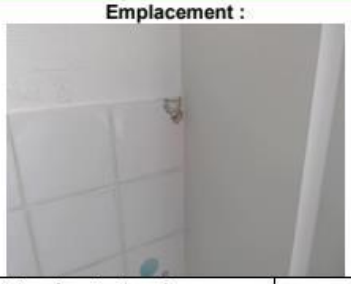
Référence Couche	Description visuelle	Epaisseur (cm)	Conclusion amiante
J01-COUCHE	Matériau de type peinture (beige) ; matériau semi-dur de type enduit (plâtreux) (blanc) ; matériau dur de type mortier, béton, chape (gris)	0	Fibres d'amiante non détectées

PRELEVEMENT : P379		
Emplacement : 		
Nom du client CROUS DE LILLE - NORD PAS DE CALAIS	**Numéro de dossier** 80601-162252 Résidence Robespierre Immeuble 1 rue Laurent Lavoisier 59370 NORD	**Pièce ou local – Composant** Lot n° Bâtiment central - RDC - Entrée/cuisine - Revêtement de mur - Mur
Nom de l'opérateur PLAZA Karine	**Date de prélèvement** 12/09/2024	**Partie de composant** Colle sous faïence + joint
Résultat amiante : Absence d'amiante		
DESCRIPTION DU PRELEVEMENT :		
Objet	**Planche de croquis n° :**	
Colle sous faïence + joint
