Rapport de mission de repérage des matériaux et produits contenant de l'amiante avant réalisation de travaux dans un immeuble bâti

Numéro d'offre **: 3191553 MONS EN BAROEUL CROUS RAT**
Numéro de contrat : **C26090546**
Numéro de rapport (n° de tâche) : **T260118653**
Date : **09/03/2026**

Lieu d'intervention :
Bâtiment A
Résidence Robespierre Résidence Robespierre
1 rue Laurent Lavoisier
59370 MONS-EN-BARŒUL

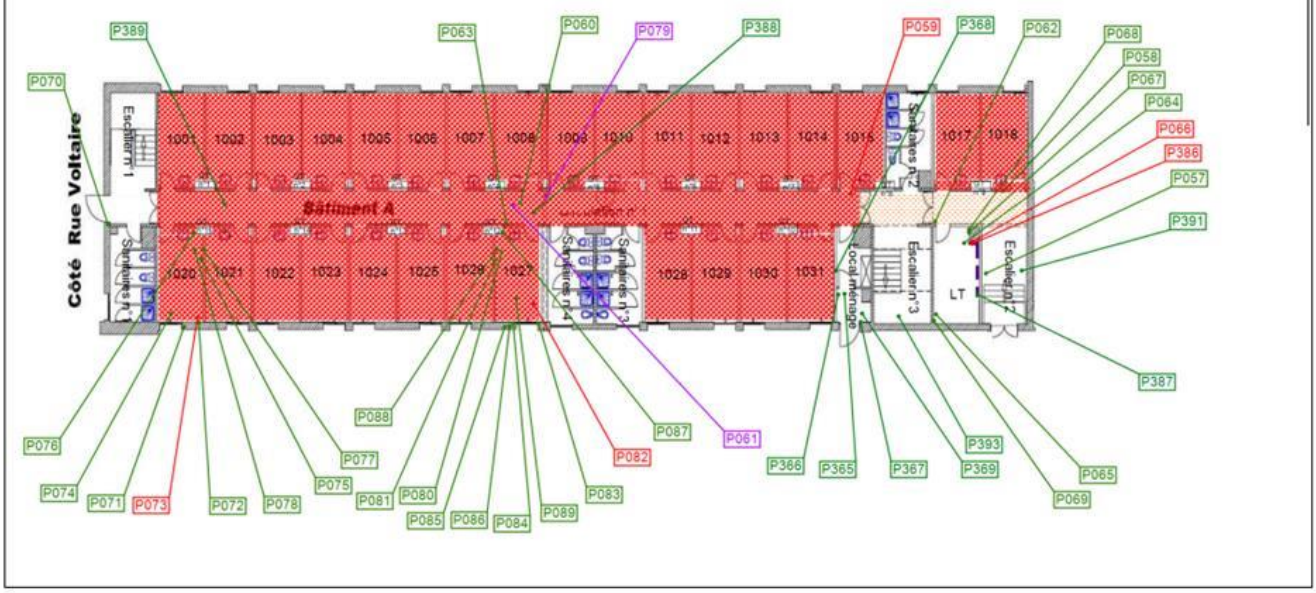
Légende :
- Dalles de sols + colle noire contenant de l'amiante
- Enduit au plafond dans le plenum contenant de l'amiante
- Colle de faience + joint contenant de l'amiante

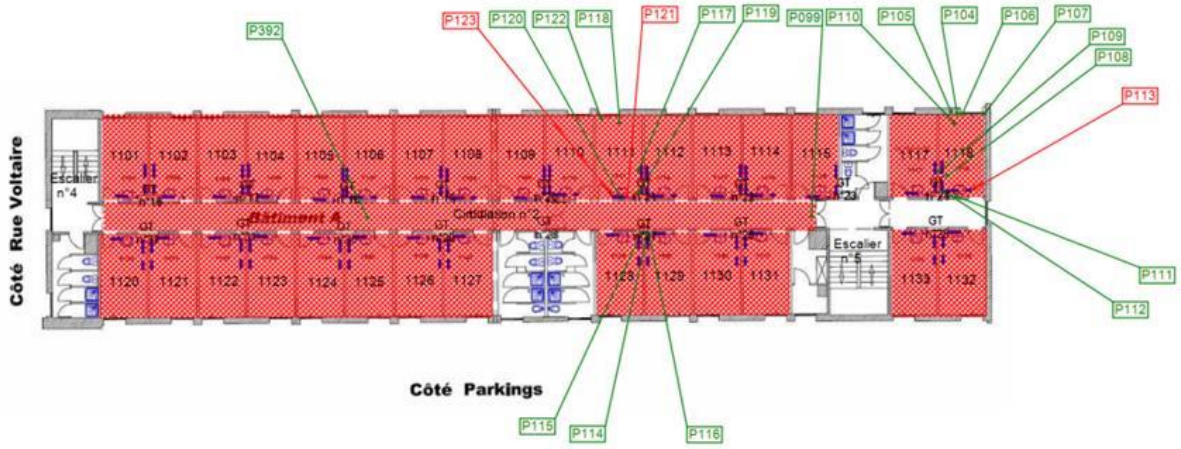
Légende :
Dalles de sols + colle noire contenant de l'amiante
Colle de faience contenant de l'amiante

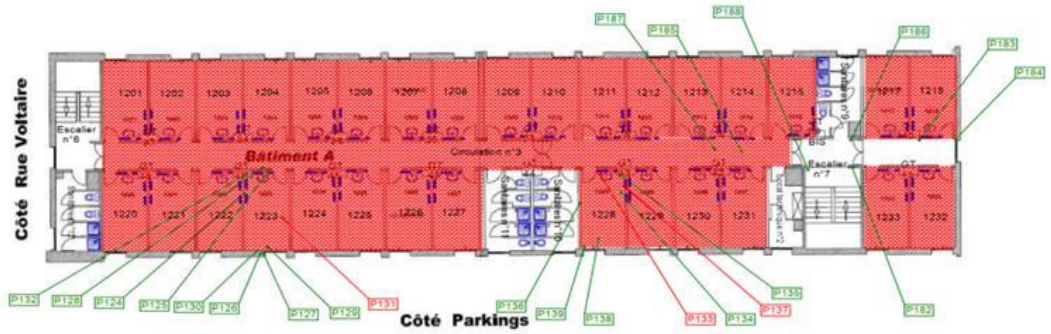
Légende :
Dalles de sols + colle noire contenant de l'amiante
Colle de faience + joint contenant de l'amiante

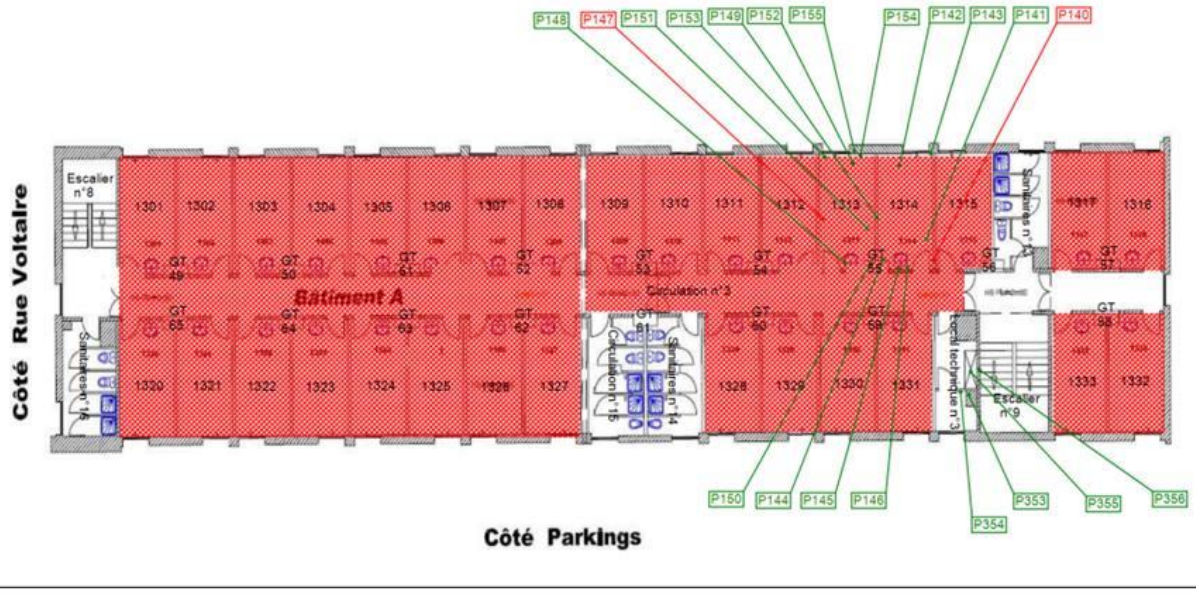
Légende :
Dalles de sols contenant de l'amiante

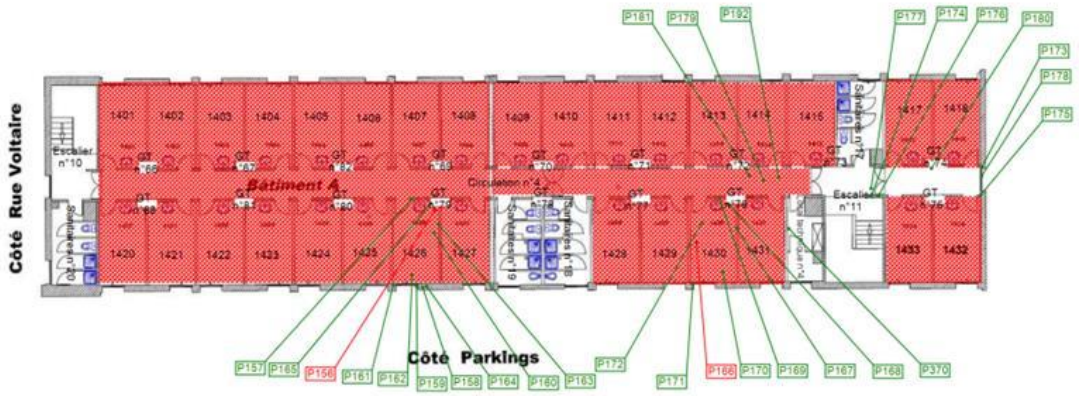
Légende :
Dalles de sols contenant de l'amiante

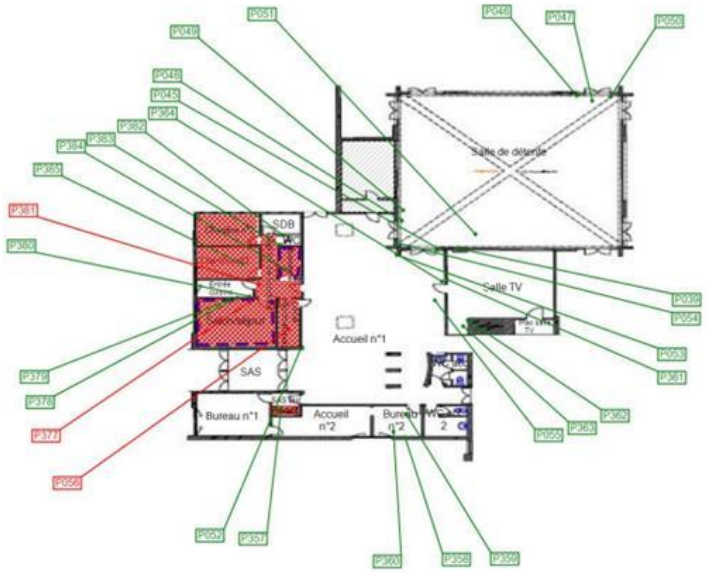
Légende :
Dalles de sols contenant de l'amiante
Colle de faience contenant de l'amiante

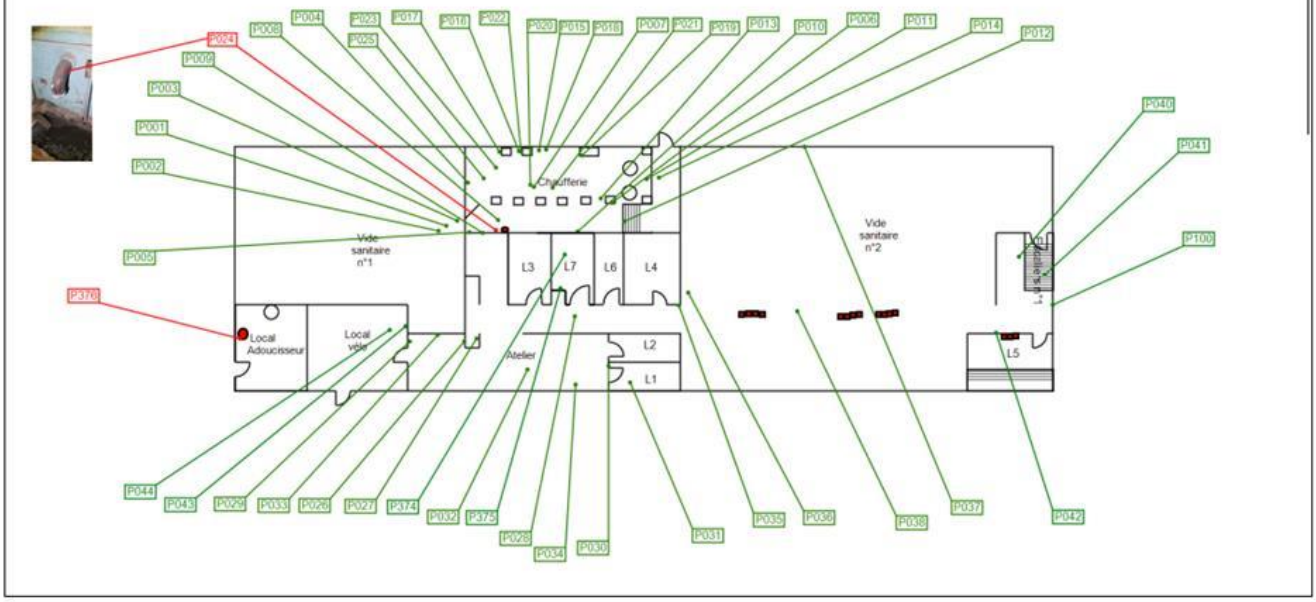
Légende :
Conduit en amiante-ciment

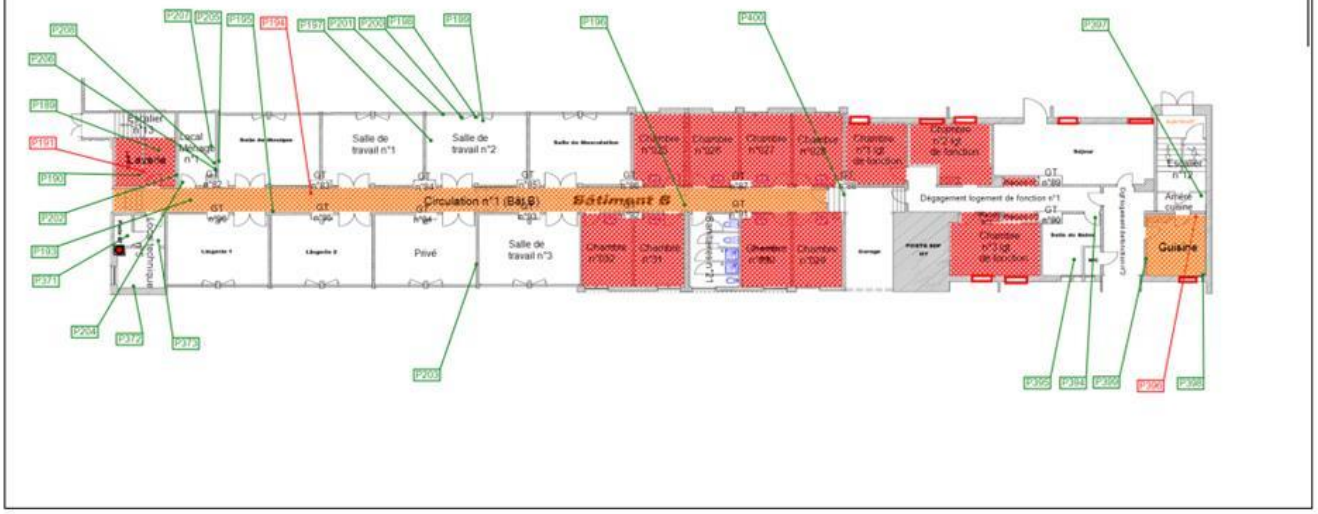
Légende :
- Dalles de sols + colle contenant de l'amiante
- Colle sous carrelage (sol) + joint contenant de l'amiante
- Conduit en amiante-ciment
- Plaques en fibre-ciment en allège de fenêtre

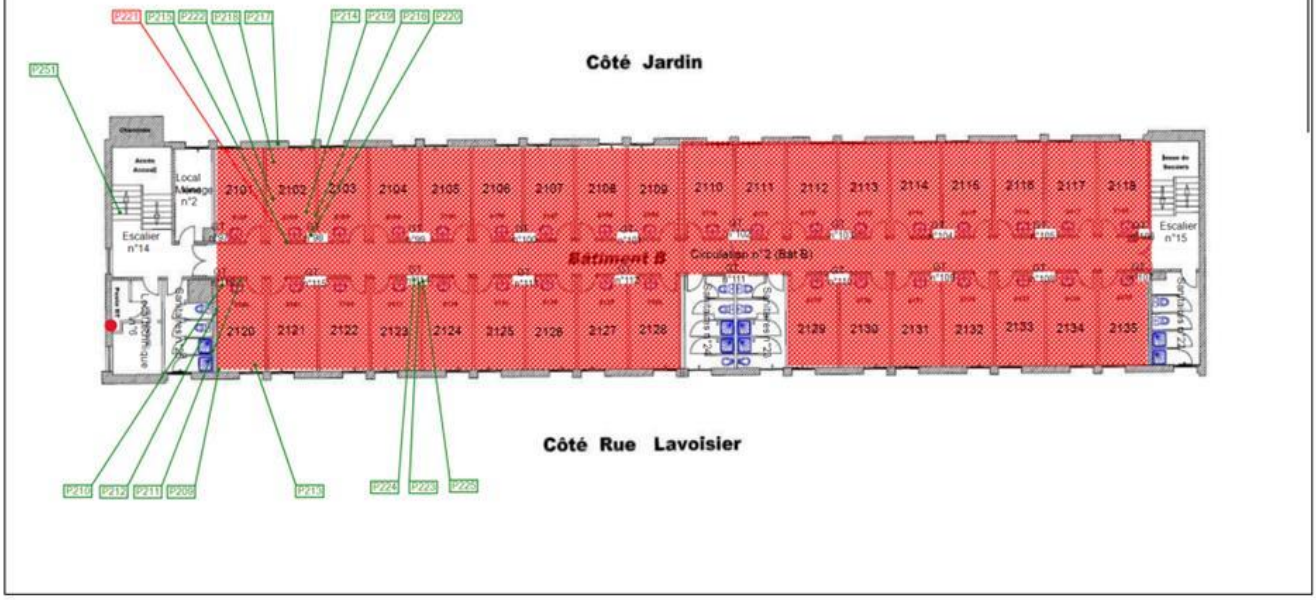
Légende :
- Dalles de sols + colle contenant de l'amiante
- Conduit en amiante-ciment

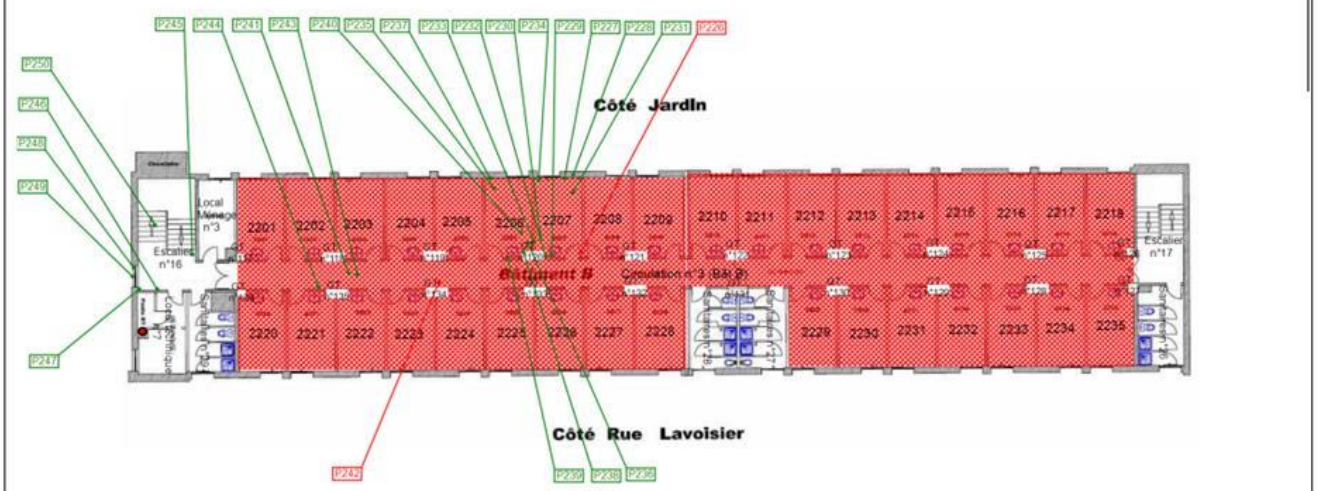
Légende :
- Dalles de sols + colle contenant de l'amiante
- Conduit en amiante-ciment

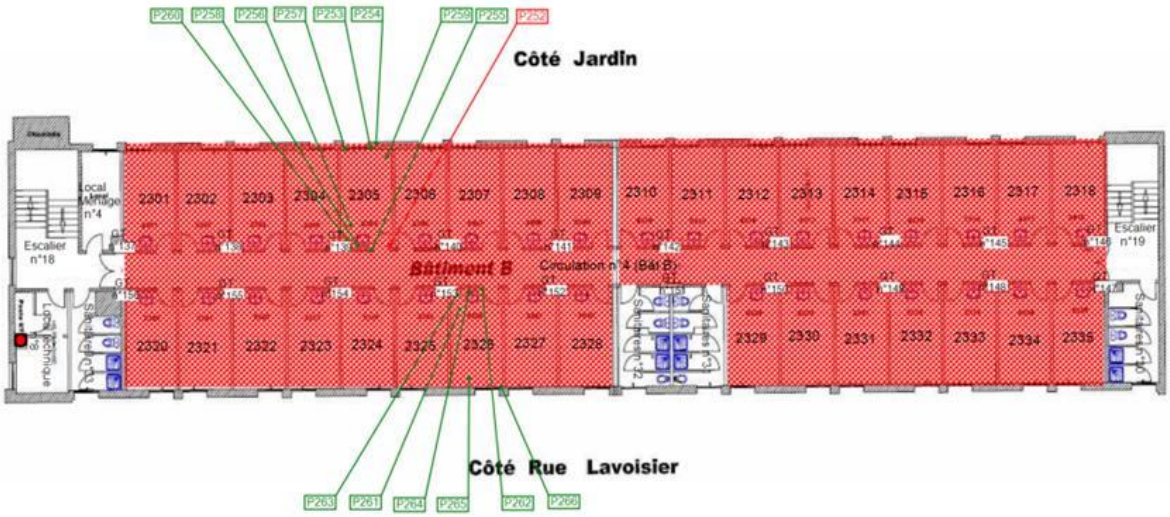
Légende :
Dalles de sols + colle noire contenant de l'amiante
Conduit en amiante-ciment

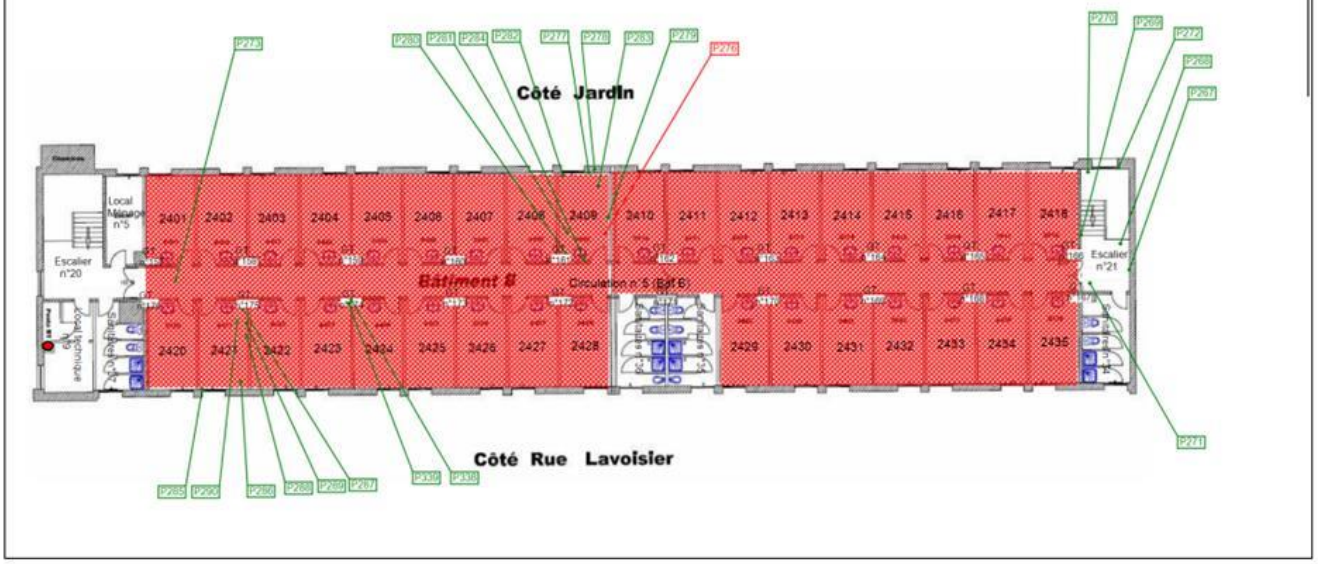
Légende :
Dalles de sols + colle noire contenant de l'amiante
Conduit en amiante-ciment

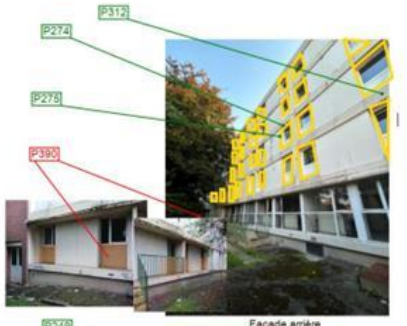
Légende :
Joints compribandes contenant de l'amiante
Allège de fenêtre en amiante-ciment

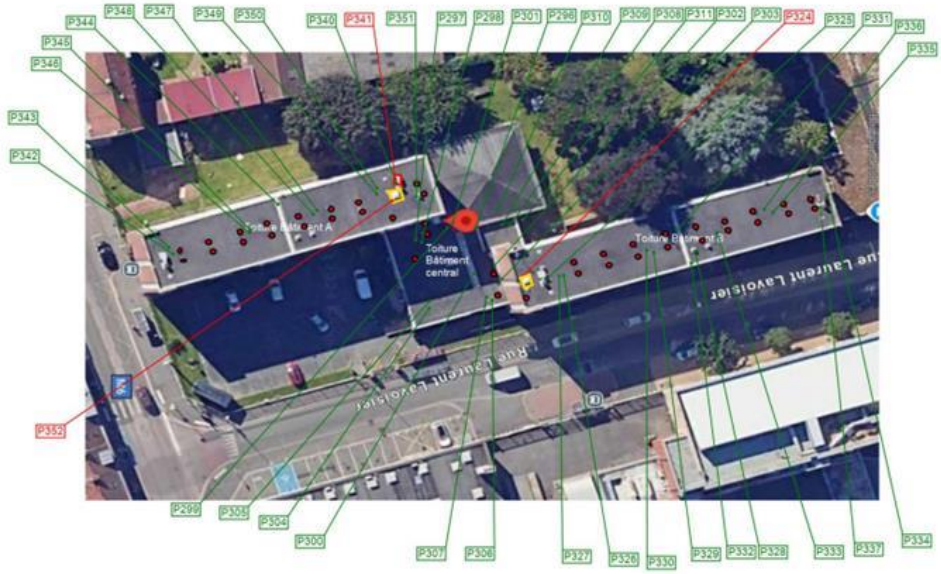
Légende :
- Joints sous skydome contenant de l'amiante
- Socle béton + matériau marron contenant de l'amiante
- Conduit en amiante-ciment
