Rapport de mission de repérage des matériaux et produits contenant de l'amiante avant réalisation de travaux dans un immeuble bâti

Numéro d'offre : **3324128.2**
Numéro de contrat : **C26143829**
Numéro de rapport (n° de tâche) : **T260200956**
Date : **03/04/2026**

Lieu d'intervention :
Bâtiment Annexe
19 rue DU COMMANDANT FERNAND
29100 DOUARNENEZ

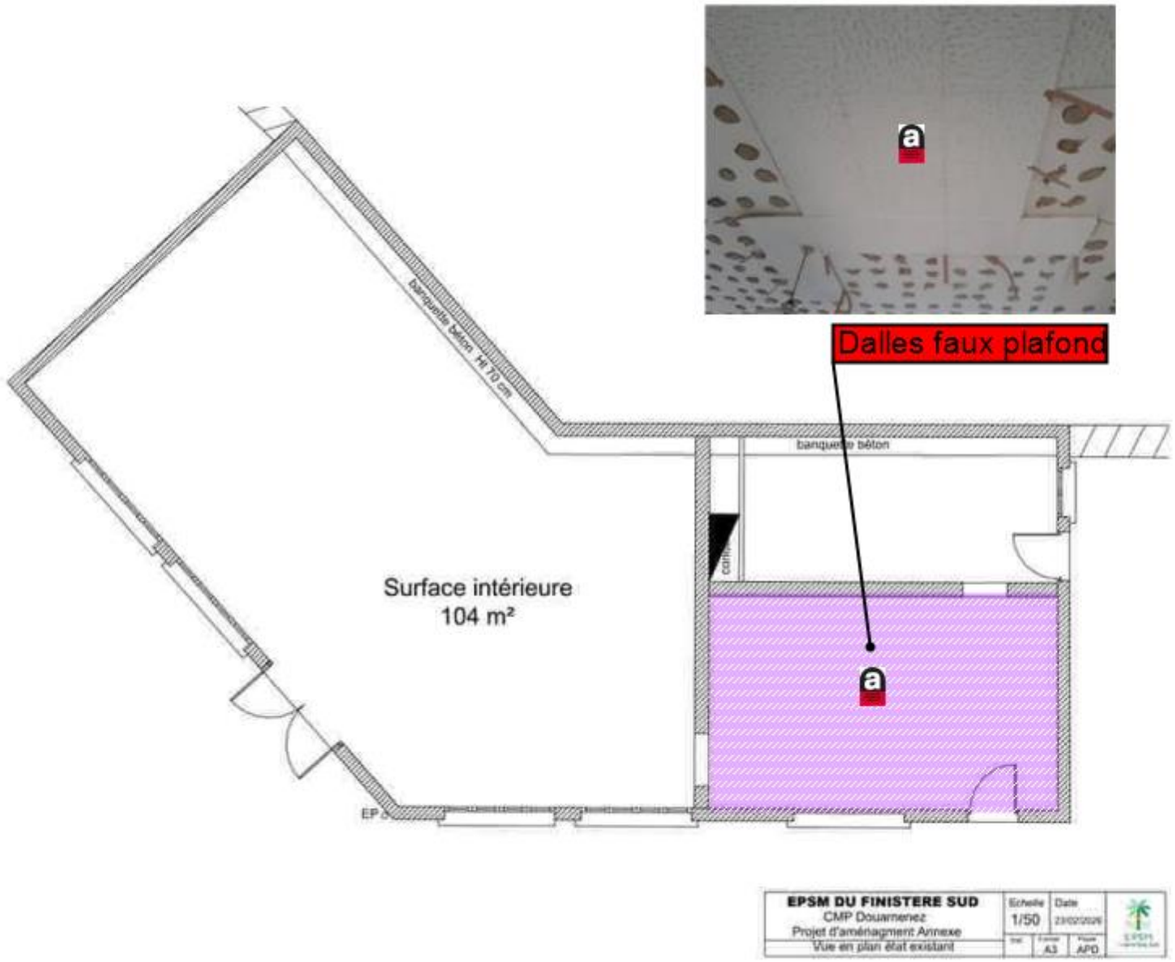
Faux-plafond + Colle contenant de l'amiante

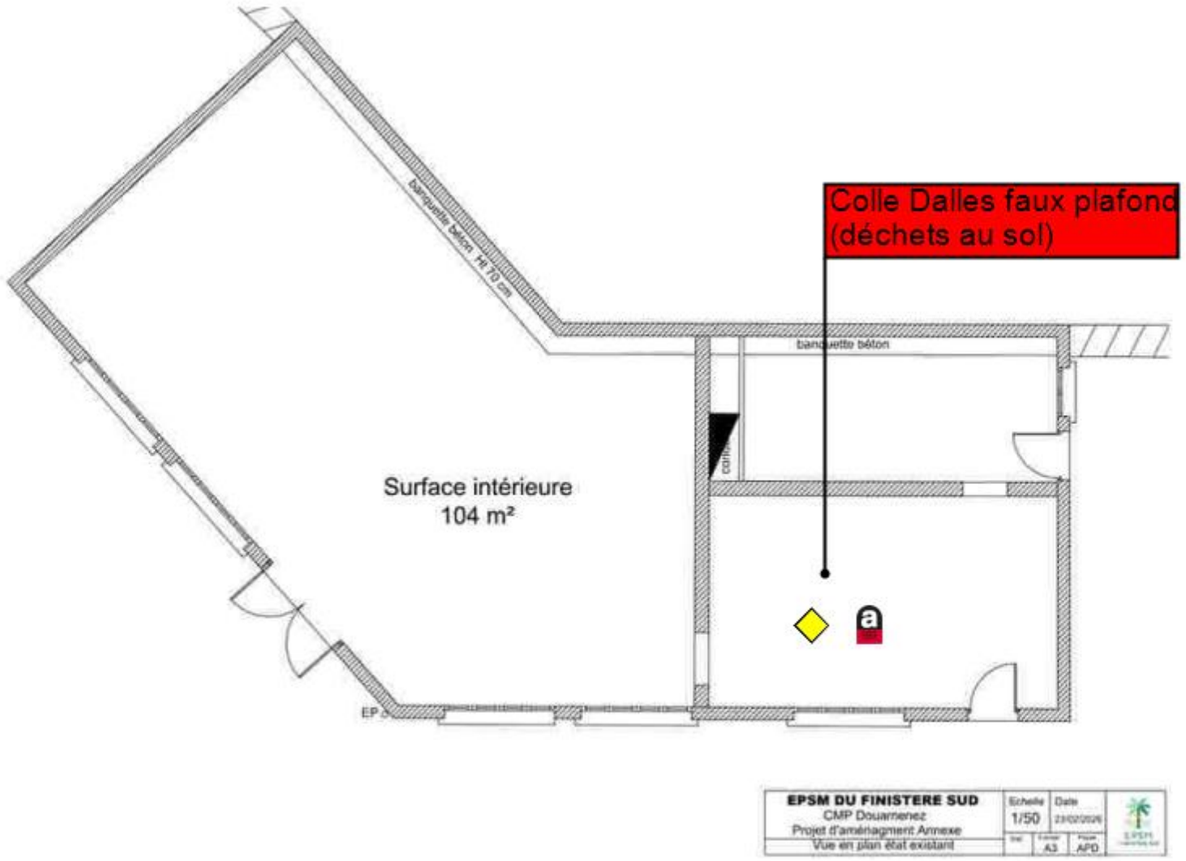
◆ Dalles de faux plafond + colle au sol (déchets)

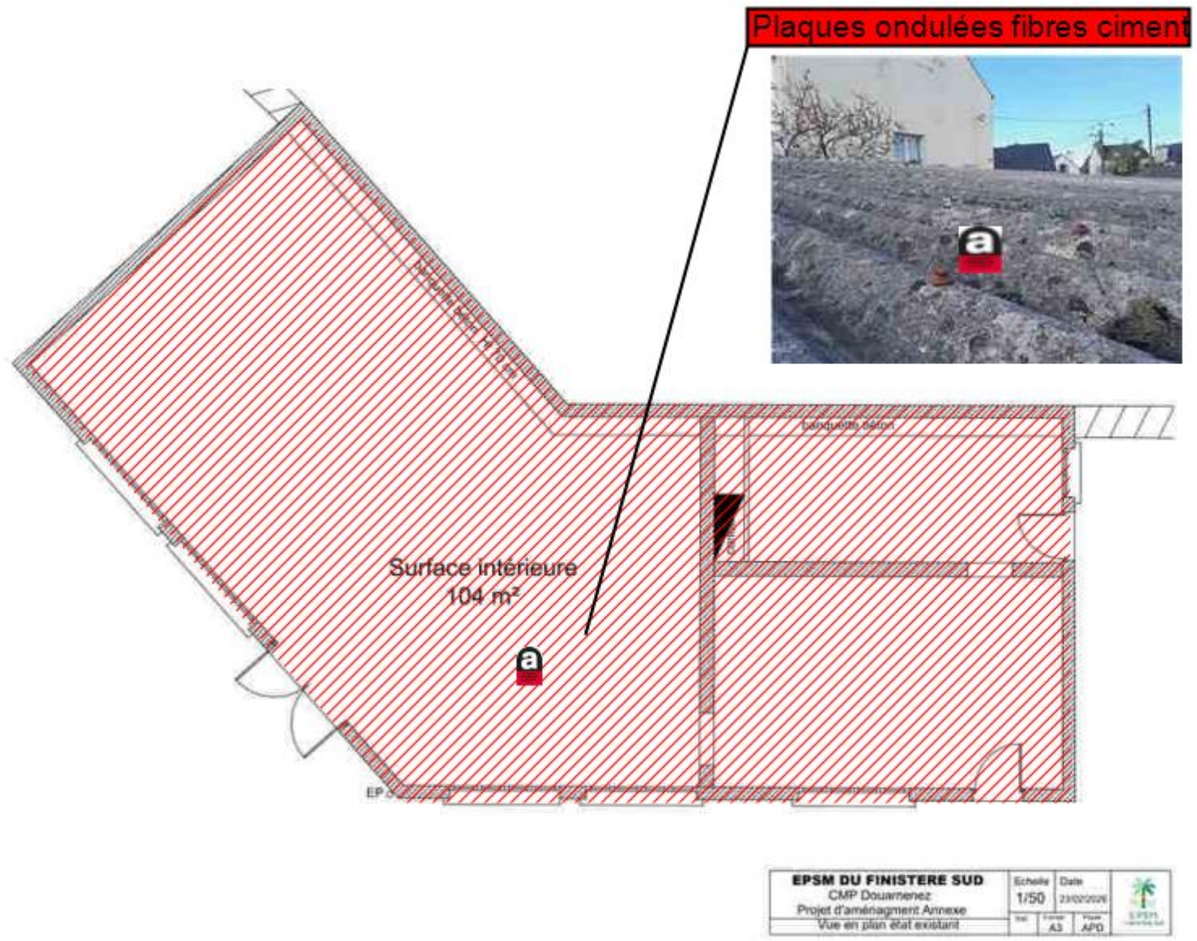
Plaques ondulées en amiante-ciment en couverture

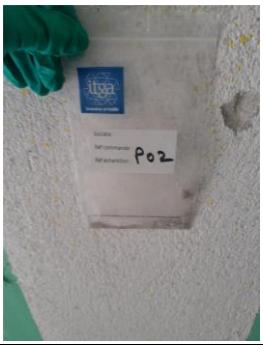
PRELEVEMENT : P002

Nom du client	Numéro de dossier	Partie d'ouvrage
Etablissement Public Santé Mentale Finistère Sud EPSM	T260200956	RDC - Pièce 1
Matériau	**Date de prélèvement**	**Nom de l'opérateur**
Enduit + peinture pailletée jaune	25/03/2026	OULD Moustapha

Murs - AF

Absence d'amiante

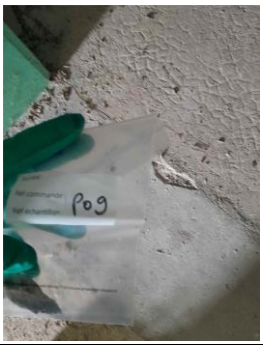
PRELEVEMENT : P009

Nom du client	Numéro de dossier	Partie d'ouvrage
Etablissement Public Santé Mentale Finistère Sud EPSM	T260200956	RDC - Pièce 2
Matériau	**Date de prélèvement**	**Nom de l'opérateur**
Ragréage	25/03/2026	OULD Moustapha

Plancher seuil porte - Sol

Absence d'amiante

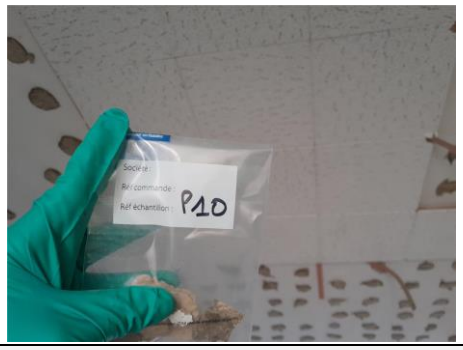
PRELEVEMENT : P010

Nom du client	Numéro de dossier	Partie d'ouvrage
Etablissement Public Santé Mentale Finistère Sud EPSM	T260200956	RDC - Pièce 2
Matériau	**Date de prélèvement**	**Nom de l'opérateur**
Dalles faux plafond	25/03/2026	OULD Moustapha

Plancher haut - Plafond

Présence d'amiante (Fibres d'amiante de type Chrysotile)

Référence Couche	Description visuelle	
Couche 0	Enduit blanc non séparable + matériau fibreux beige	
Couche 0	Colle polymère marron

Référence Couche	PV analyse Amiante	Conclusion amiante
Couche 0	S.3697362.0.PDF	Fibres d'amiante de type Chrysotile
Couche 0	S.3697362.0.PDF	Fibres d'amiante de type Chrysotile
