DOSSIER DE DIAGNOSTIC TECHNIQUE

Référence : 002EX552071
A communiquer pour toute correspondance
Réalisé le : 05/10/2026
Reférence mandataire : PREFECTURE DU PAS DE CALAIS

PREFECTURE DU PAS DE CALAIS
Rue Ferdinand Buisson
62000 ARRAS

Rapport de repérage des matériaux et produits contenant de l'amiante avant réalisation de travaux dans un immeuble bâti

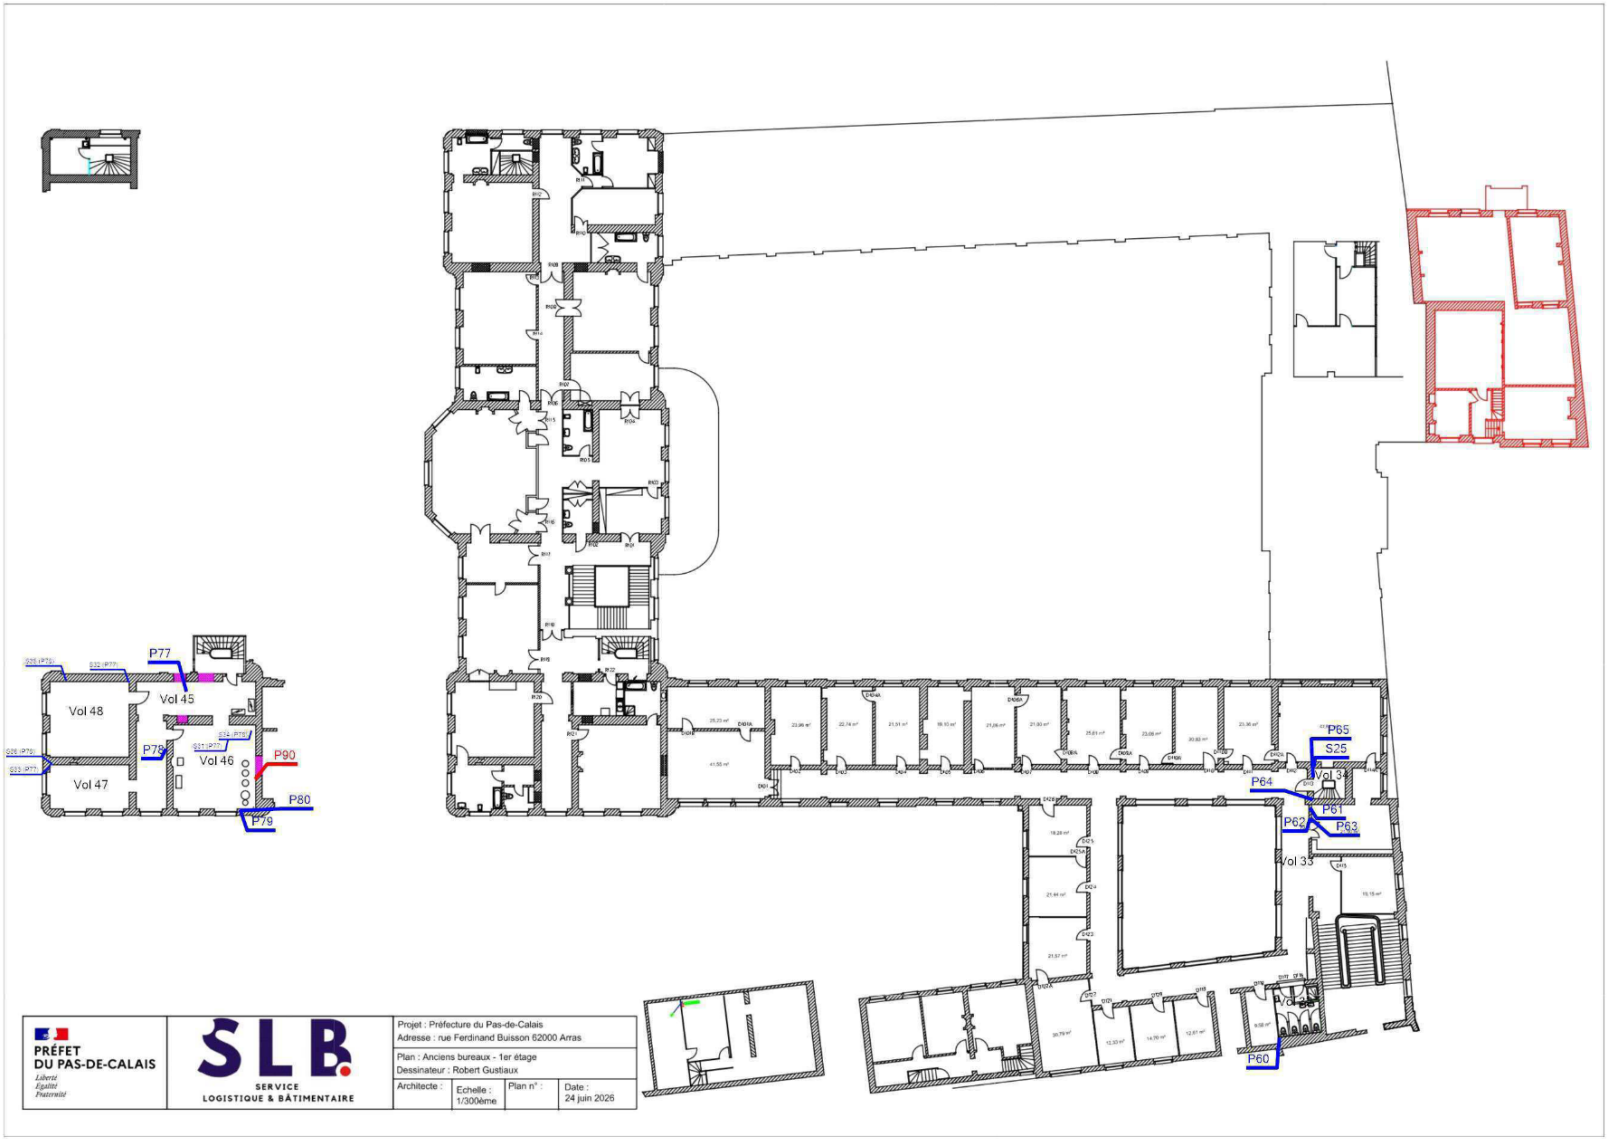
R+1 ANCIEN BATIMENT - PLAN DE REPÉRAGE - ACTIONS MENÉES

R+1 ancien batiment	Vol 46	Conduit fluide non identifié	Conduit en fibres-ciment	P90	Réalisation d'un prélevement		002EX 55207 1 n°90 - 1	P90	Peinture / Fibres-ciment - Effritable / Dur Fibreux - Beige / Gris	Positif	Présence sur analyse

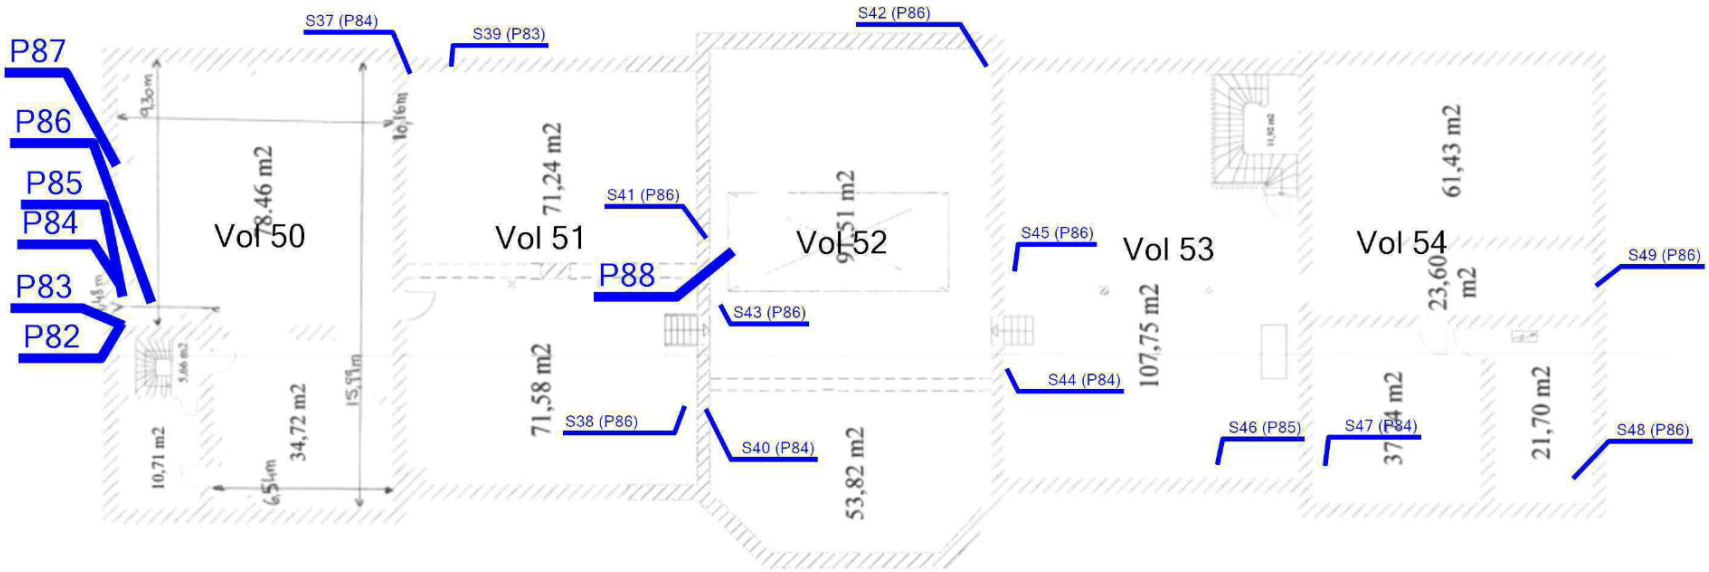
COMBLE - PLAN DE REPÉRAGE - ACTIONS MENÉES

Plan	Localisation	Composant	Partie composant	Réf action	Observation	Précision loc.	Ref photo	Ref Prél.	Descriptif	Résultat	Conclusion
Comble	Vol 52	Conduit fluide non identifié	Calorifugeage	S43	Sondage et extension de la ZPSO du prélèvement P86		002EX 55207 1 n°86 - 1	P86	Peinture / Toile / Enduit - Effritable / Souple Fibreux / Pulvérulent Fibreux - Gris / Blanc / Blanc	Négatif	Négatif sur analyse
Comble	Vol 53	Conduit fluide non identifié	Calorifugeage	S45	Sondage et extension de la ZPSO du prélèvement P86		002EX 55207 1 n°86 - 1	P86	Peinture / Toile / Enduit - Effritable / Souple Fibreux / Pulvérulent Fibreux - Gris / Blanc / Blanc	Négatif	Négatif sur analyse
Comble	Vol 54	Conduit fluide non identifié	Calorifugeage	S48	Sondage et extension de la ZPSO du prélèvement P86		002EX 55207 1 n°86 - 1	P86	Peinture / Toile / Enduit - Effritable / Souple Fibreux / Pulvérulent Fibreux - Gris / Blanc / Blanc	Négatif	Négatif sur analyse

Plan	Localisation	Composant	Partie composant	Réf action	Observation	Précision loc.	Ref photo	Ref Prél.	Descriptif	Résultat	Conclusion
Comble	Vol 54	Conduit fluide non identifié	Calorifugeage	S49	Sondage et extension de la ZPSO du prélèvement P86		002EX 55207 1 n°86 - 1	P86	Peinture / Toile / Enduit - Effritable / Souple Fibreux / Pulvérulent Fibreux - Gris / Blanc / Blanc	Négatif	Négatif sur analyse
Comble	Vol 51 - Vol 52 - Vol 53 - Vol 54	Conduit fluide non identifié	Calorifugeage	S38 - S41 - S42 - S43 - S45 - S48 - S49	Sondage et extension de la ZPSO du prélèvement P86		002EX 55207 1 n°86 - 1	P86	Peinture / Toile / Enduit - Effritable / Souple Fibreux / Pulvérulent Fibreux - Gris / Blanc / Blanc	Négatif	Négatif sur analyse
Comble	Vol 52	Conduit fluide non identifié	Calorifugeage	P88	Réalisation d'un prélevement		002EX 55207 1 n°88 - 1	P88	Laine / Matériau / Toile - Souple Fibreux / Souple / Souple Fibreux - Multicolore / Noir / Beige	Négatif	Négatif sur analyse
