Pré-rapport de repérage amiante avant réalisation de travaux dans un immeuble bâti

Rapport N° : 32519473/S1/1/AM-RTV_V1

CAISSE D'ALLOCATIONS FAMILIALES

193 AVENUE DE LA CHATRE
36000 CHATEAUROUX

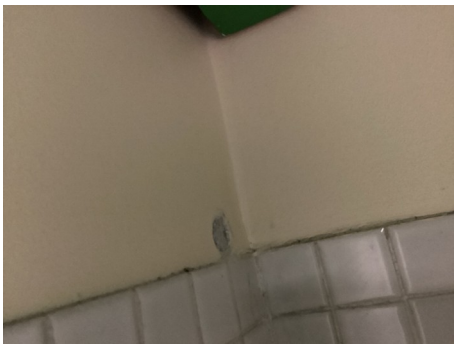
P18	ZPSO 8

Revêtements de sol -> Dalles de sol (Liste B) | Colles non bitumineuses | Ragréages

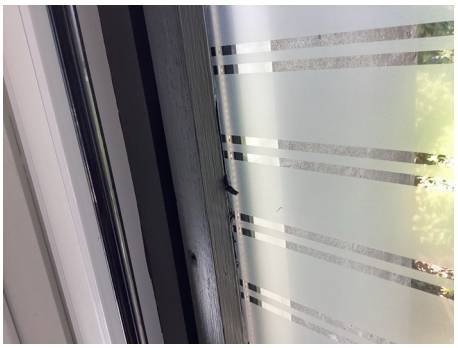
P22	ZPSO 11
CAF 36 -> RDC -> 003 Accueil Public

N°ZPSO	Localisation	Ouvrage	Partie d'ouvrage	Aspect	Couleur
11	CAF 36 -> RDC -> 003 Accueil Public	Menuiseries extérieures	Mastic de vitrage	Caoutchouc, Silicone	Noir

Les résultats des 2 prélèvements composant la ZPSO 11 (mastic intérieur de la baie vitrée du RDC) sont divergeant. On retrouve dans l'échantillon positif un "matériau de type maillage de fibres et liant (beige)" non présent dans l'échantillon négatif en plus du Matériau de type mousse (noir) présent dans les 2. (Voir PV Laboratoire en annexe). Cela reste non conforme à la norme NFX 46-020 mais des analyses complémentaires n'ayant que peu d'intérêt au vu de la nature même du matériau, et étant dans l'incapacité de définir une nouvelle ZPSO, l'ensemble de la ZPSO 11 est déclarée amiantée.

Menuiseries extérieures -> Mastic de vitrage

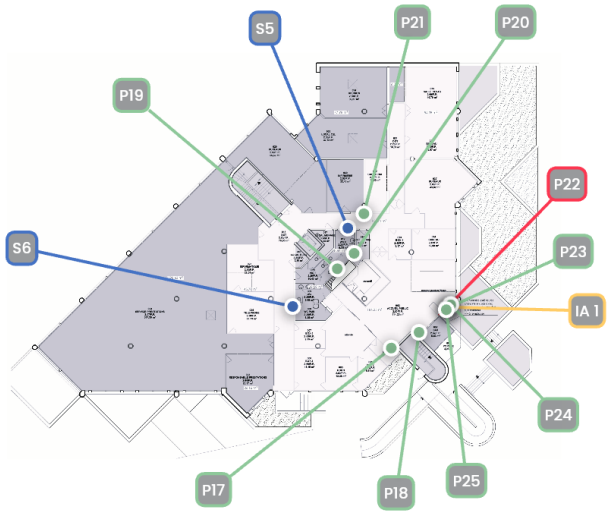
Matériaux et produits contenant de l'amiante :

--- Mastic de vitrage
