Rapport de repérage amiante avant réalisation de travaux dans un immeuble bâti

Rapport N° : 26070219/S1/1/AM-RTV_V1

Rédigé le : 25/04/2025

Sous-Prefecture OLORON STE MARIE
Rue de la Poste
64400 OLORON STE MARIE

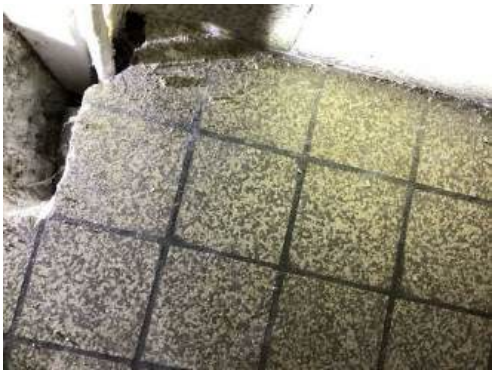
P1	ZPSO 1
RDC -> Service

Revêtements de sol -> Colles de carrelage

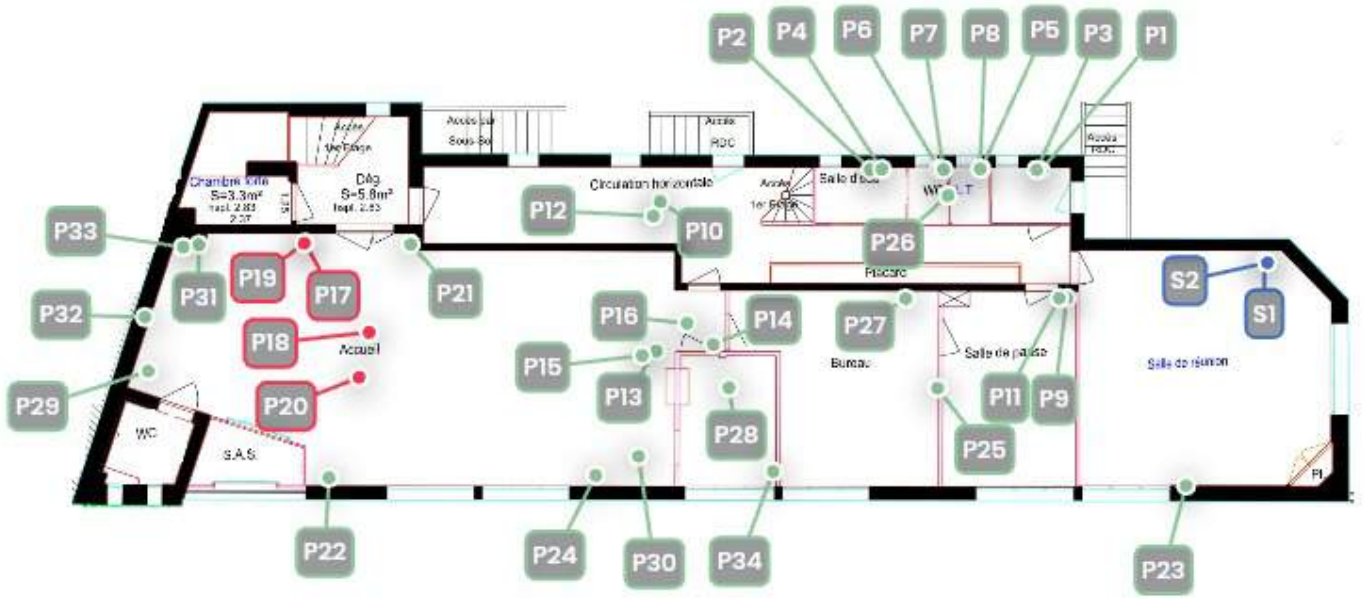
ADRESSE	Sous-Prefecture OLORON STE MARIE Rue de la Poste 64400 OLORON STE MARIE	
Localisation RDC	Date visite	Le 15/04/2025
	Auteur	Christophe CAZAUX
	N° dossier	26070219/S1/1
	Planche	1 / 2
	Indice	1

Matériaux et produits contenant de l'amiante :

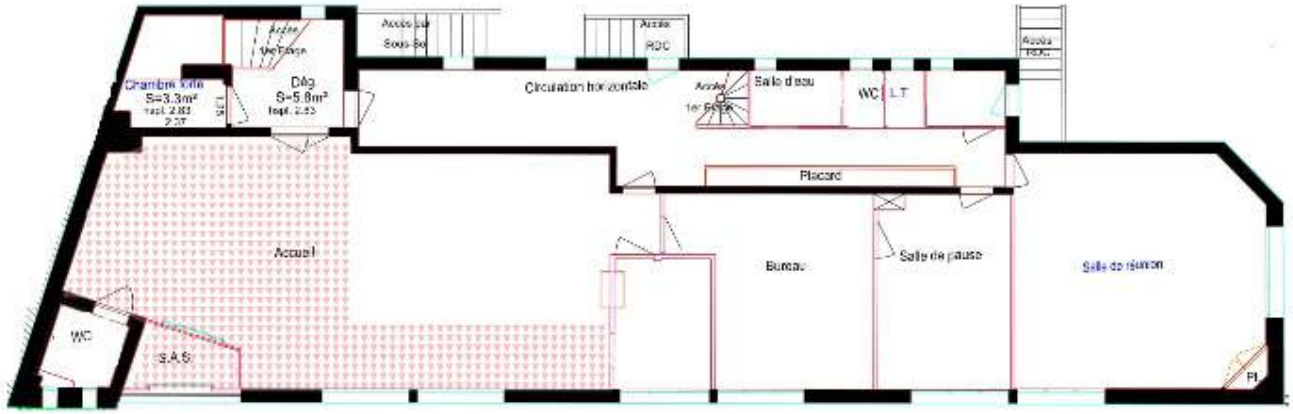
Matériaux et produits contenant de l'amiante :

Colles et joints de carrelage
