Rapport de repérage des matériaux et produits contenant de l'amiante avant réalisation de travaux dans un ouvrage de génie civil (ouvrages d'art, ouvrages industriels)

Numéro d'offre : **2867320.3**
Numéro de commande : **C25198123 Deluz**
Numéro de rapport (n° de tâche) : **T251433980**
Date : **26/09/2025**

Ecluse N°46 47 Deluz
GPS 47.2901198227647 ; 6.17594376132183
1 chemin du Moulin
25960 DELUZ

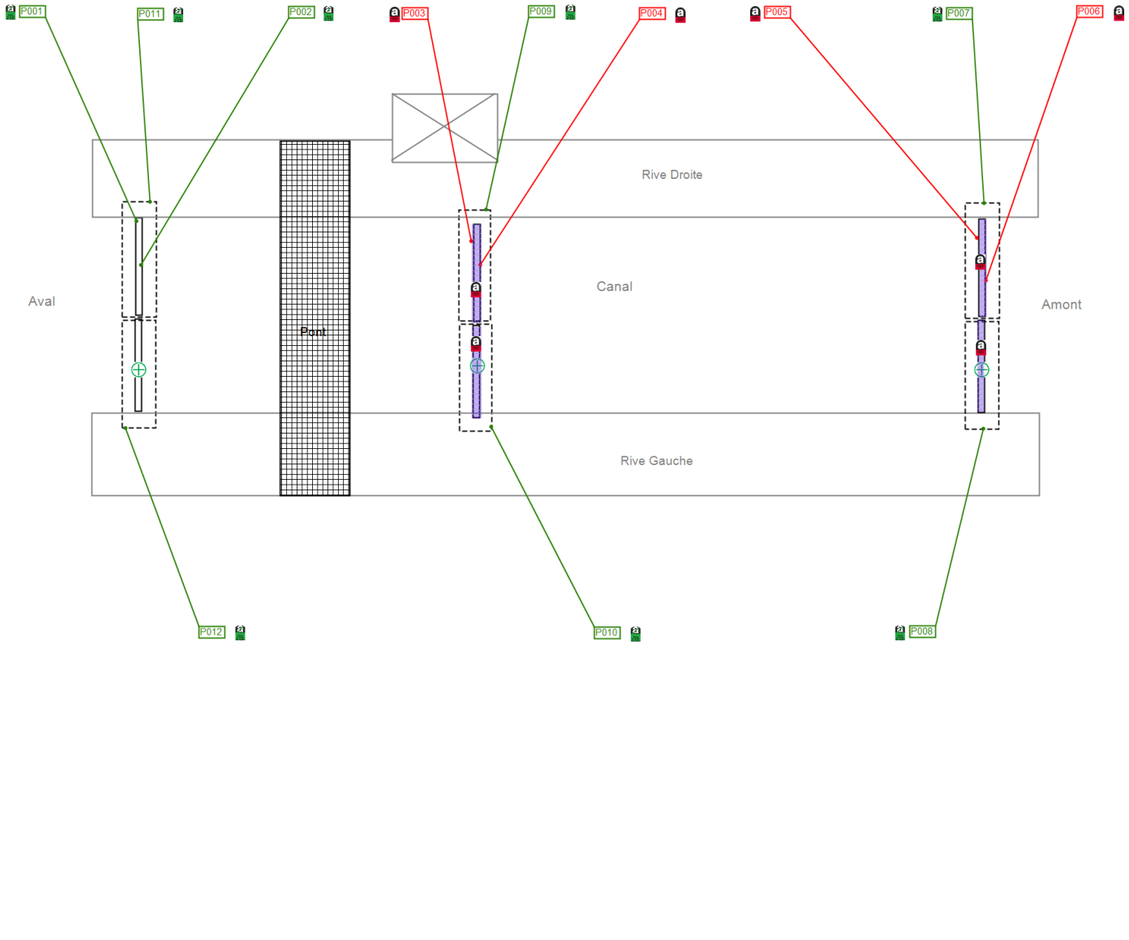
Niveau	Partie de l'ouvrage	Composant	Matériau / Produit	Critères(s) ayant permis de conclure	Réf sondage	Réf ZPSO
Extérieur	Porte Amont	Vantail Rive Gauche + Vanne	Métal - Peinture	Résultat d'analyse (P005 - idem)	S003	Z003
		Vantail Rive Droite + Vanne	Métal - Peinture	Résultat d'analyse (P005)		Z003
		Vantail Rive Droite + Vanne	Métal - Peinture	Résultat d'analyse (P006)		Z003
Extérieur	Porte Intérieure	Vantail Rive Droite + Vanne	Métal - Peinture	Résultat d'analyse (P003)		Z002
		Vantail Rive Gauche + Vanne	Métal - Peinture	Résultat d'analyse (P003 - idem)	S002	Z002
		Vantail Rive Droite + Vanne	Métal - Peinture	Résultat d'analyse (P004)		Z002

- Peinture contenant de l'amiante
- Prélèvement négatif
- Prélèvement positif
- Sondage
- Présence d'amiante
- Absence d'amiante
