Rapport de Repérage des matériaux et produits contenant de l'amiante avant réalisation de travaux dans un immeuble bâti

Numéro de dossier : MA2510164917
Rapport édité le : 12/11/2025

2 Rue Diderot

CPAM Lot-et-Garonne
47914 Agen
Bat. CPAM

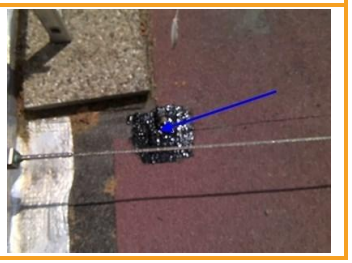
Discontinue	2	Couverture	Oui Extérieur R+4 - Toiture 5 : Couverture	Identifiant: ZPSO046 Echantillon: MA2510164917/P163, réf. labo.: 25EK034818-008 MA2510164917/P164, réf. labo.: 25EK034818-009 MA2510164917/P165, réf. labo.: 25EK034818-010 MA2510164917/P166, réf. labo.: 25EK034818-011 MA2510164917/P167, réf. labo.: 25EK034818-012 MA2510164917/P168, réf. labo.: 25EK034818-013 MA2510164917/P169, réf. labo.: 25EK034818-014 Description: Partie plane : écran de semi indépendance Composant de la construction: 1 - Couvertures, Toitures, Terrasses et étanchéités - Étanchéité de toiture terrasse Partie à sonder: Partie plane : écran de semi indépendance Justificatif: Après analyse en laboratoire	Analyse: P164 Partie analysée par le laboratoire: - Phase 2 Matériau souple (transparent) ; matériau souple (fibreux) (bitumineux) (noir) Absence d'amiante - Phase 3 Matériau fibreux de type isolant (jaune) Absence d'amiante

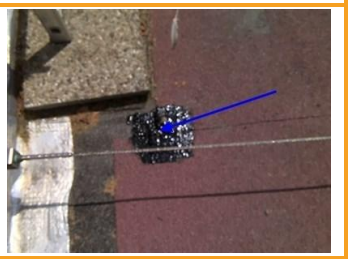
ZPSO048 : Partie plane : Isolant

Localisation	Continuité / Discontinuité	n° de sondage	Zone	Prélèvement effectué / Sondage et extension	Echantillon	Analyse	Photo
Toiture 5	Discontinue	1	Couverture	Oui Extérieur R+4 - Toiture 5 : Couverture	Identifiant: ZPSO048 Echantillon: MA2510164917/P172, réf. labo.: 25EK034818-017 MA2510164917/P173, réf. labo.: 25EK034818-018 MA2510164917/P174, réf. labo.: 25EK034818-019 MA2510164917/P175, réf. labo.: 25EK034818-020 MA2510164917/P176, réf. labo.: 25EK034818-021 Description: Partie plane : Isolant Composant de la construction: 1 - Couvertures, Toitures, Terrasses et étanchéités - Étanchéité de toiture terrasse Partie à sonder: Partie plane : Isolant Justificatif: Après analyse en laboratoire	Analyse: P172 Partie analysée par le laboratoire: - Phase 1 Matériau semi-dur (bitumineux) (noir) ; matériau (marron) ; matériau fibreux de type isolant (jaune) Absence d'amiante - Phase 2 Matériau fibreux de type isolant (jaune) Absence d'amiante

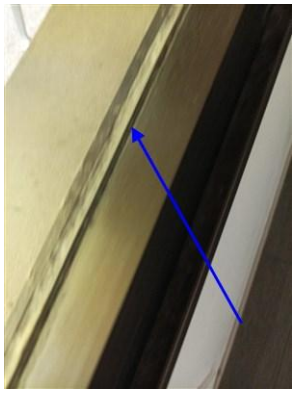
Bureau 28	Discontinue	7	Menuiseries	Sondage et extension de la ZPSO du ou des échantillon(s) : P204, P205, P206, P207, P208, P209, P210, P211, P212, P213, P214, P215	Identifiant: ZPSO056 Echantillon: MA2510164917/P204, réf. labo.: 25EK034730-004 MA2510164917/P205, réf. labo.: 25EK034730-005 MA2510164917/P206, réf. labo.: 25EK034730-006 MA2510164917/P207, réf. labo.: 25EK034730-007 MA2510164917/P208, réf. labo.: 25EK034730-008 MA2510164917/P209, réf. labo.: 25EK034730-009 MA2510164917/P210, réf. labo.: 25EK034730-010 MA2510164917/P211, réf. labo.: 25EK034730-011 MA2510164917/P212, réf. labo.: 25EK034730-012 MA2510164917/P213, réf. labo.: 25EK034730-013 MA2510164917/P214, réf. labo.: 25EK034730-014 MA2510164917/P215, réf. labo.: 25EK034730-015	Analyse: P204, P205, P206, P207, P208, P209, P210, P211, P212, P213, P214, P215	Idem photo : P204; P205; P206; P207; P210; P208; P209; P212; P214; P215; P211; P213

Description: Joint de mastic de vitrage (notamment châssis aluminium) Composant de la construction: 2 - Parois verticales extérieures et Façades - Menuiseries extérieures Partie à sonder: Joint de mastic de vitrage (notamment châssis aluminium) Justificatif: Après analyse en laboratoire		
Responsable informatique	Discontinue	8	Menuiseries	Sondage et extension de la ZPSO du ou des échantillon(s) : P204, P205, P206, P207, P208, P209, P210, P211, P212, P213, P214, P215	Identifiant: ZPSO056 Echantillon: MA2510164917/P204, réf. labo.: 25EK034730-004 MA2510164917/P205, réf. labo.: 25EK034730-005 MA2510164917/P206, réf. labo.: 25EK034730-006 MA2510164917/P207, réf. labo.: 25EK034730-007 MA2510164917/P208, réf. labo.: 25EK034730-008 MA2510164917/P209, réf. labo.: 25EK034730-009 MA2510164917/P210, réf. labo.: 25EK034730-010 MA2510164917/P211, réf. labo.: 25EK034730-011 MA2510164917/P212, réf. labo.: 25EK034730-012 MA2510164917/P213, réf. labo.: 25EK034730-013 MA2510164917/P214, réf. labo.: 25EK034730-014 MA2510164917/P215, réf. labo.: 25EK034730-015 Description: Joint de mastic de vitrage (notamment châssis aluminium) Composant de la construction: 2 - Parois verticales extérieures et Façades - Menuiseries extérieures Partie à sonder: Joint de mastic de vitrage (notamment châssis aluminium) Justificatif: Après analyse en laboratoire	Analyse: P204, P205, P206, P207, P208, P209, P210, P211, P212, P213, P214, P215	Idem photo : P204; P205; P206; P207; P210; P208; P209; P212; P214; P215; P211; P213

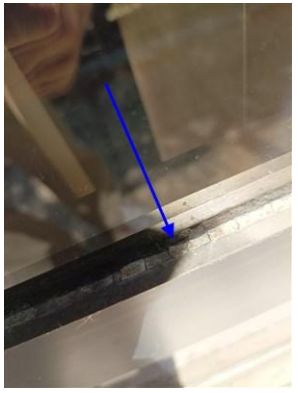
Hall	Discontinue	28	Menuiseries	Oui R+3 - Hall : Menuiseries	Identifiant: ZPSO057 Echantillon: MA2510164917/P216, réf. labo.: 25EK034730-016 MA2510164917/P217, réf. labo.: 25EK034730-017 MA2510164917/P218, réf. labo.: 25EK034730-018 MA2510164917/P219, réf. labo.: 25EK034730-019 MA2510164917/P220, réf. labo.: 25EK034730-020 MA2510164917/P221, réf. labo.: 25EK034730-021 MA2510164917/P222, réf. labo.: 25EK034730-022 MA2510164917/P223, réf. labo.: 25EK034730-023 MA2510164917/P224, réf. labo.: 25EK034730-024 MA2510164917/P225, réf. labo.: 25EK034730-025 MA2510164917/P226, réf. labo.: 25EK034730-026 MA2510164917/P227, réf. labo.: 25EK034730-027 Description: Joint de mastic de vitrage (notamment châssis aluminium) Composant de la construction: 2 - Parois verticales extérieures et Façades - Menuiseries extérieures Partie à sonder: Joint de mastic de vitrage (notamment châssis aluminium) Justificatif: Après analyse en laboratoire	Analyse: P226 Partie analysée par le laboratoire: - Phase 2 Matériau semi-dur (bitumineux) (noir) en traces ; matériau semi-dur de type mastic (beige) Présence d'amiante

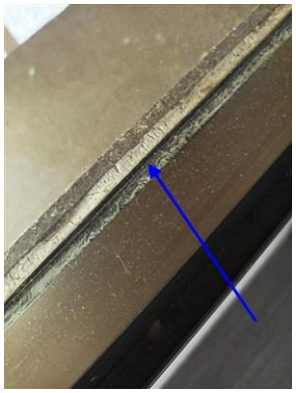
Open Space 1	Discontinue	2	Menuiseries côté extérieur	Oui R+1 - Open Space 1 : Menuiseries extérieures	Identifiant: ZPSO065 Echantillon: MA2510164917/P245, réf. labo.: 25EK034730-045 MA2510164917/P246, réf. labo.: 25EK034730-046 MA2510164917/P247, réf. labo.: 25EK034730-047 MA2510164917/P248, réf. labo.: 25EK034730-048 MA2510164917/P249, réf. labo.: 25EK034730-049 MA2510164917/P250, réf. labo.: 25EK034730-050 MA2510164917/P251, réf. labo.: 25EK034730-051 MA2510164917/P252, réf. labo.: 25EK034730-052 MA2510164917/P253, réf. labo.: 25EK034730-053 MA2510164917/P254, réf. labo.: 25EK034730-054 MA2510164917/P255, réf. labo.: 25EK034730-055 MA2510164917/P256, réf. labo.: 25EK034730-056 Description: Joint de mastic de vitrage (notamment châssis aluminium) Composant de la construction: 2 - Parois verticales extérieures et Façades - Menuiseries extérieures Partie à sonder: Joint de mastic de vitrage (notamment châssis aluminium) Justificatif: Après analyse en laboratoire	Analyse: P246 Partie analysée par le laboratoire: - Matériau de type peinture (blanc) ; matériau semi-dur de type mastic (gris) : Présence d'amiante

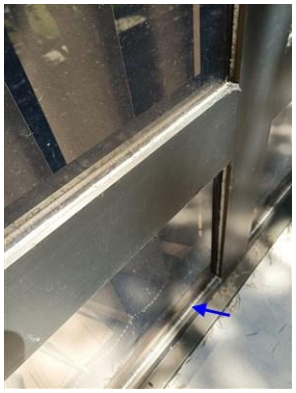
Bureau 10	Discontinue	22	Menuiseries côté extérieur	Sondage et extension de la ZPSO du ou des échantillon(s) : P245, P246, P247, P248, P249, P250, P251, P252, P253, P254, P255, P256	Identifiant: ZPSO065 Echantillon: MA2510164917/P245, réf. labo.: 25EK034730-045 MA2510164917/P246, réf. labo.: 25EK034730-046 MA2510164917/P247, réf. labo.: 25EK034730-047 MA2510164917/P248, réf. labo.: 25EK034730-048 MA2510164917/P249, réf. labo.: 25EK034730-049 MA2510164917/P250, réf. labo.: 25EK034730-050 MA2510164917/P251, réf. labo.: 25EK034730-051 MA2510164917/P252, réf. labo.: 25EK034730-052 MA2510164917/P253, réf. labo.: 25EK034730-053 MA2510164917/P254, réf. labo.: 25EK034730-054 MA2510164917/P255, réf. labo.: 25EK034730-055 MA2510164917/P256, réf. labo.: 25EK034730-056 Description: Joint de mastic de vitrage (notamment châssis aluminium) Composant de la construction: 2 - Parois verticales extérieures et Façades - Menuiseries extérieures Partie à sonder: Joint de mastic de vitrage (notamment châssis aluminium) Justificatif: Après analyse en laboratoire	Analyse: P245, P246, P247, P248, P249, P250, P251, P252, P253, P254, P255, P256	Idem photo : P245; P246; P247; P248; P252; P251; P249; P250; P253; P254; P255; P256

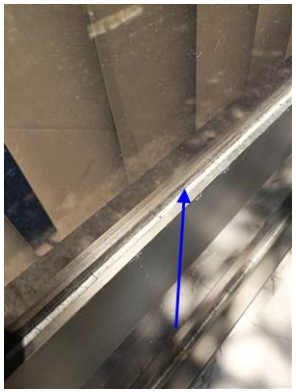
Bureau 22	Discontinue	26	Menuiseries côté extérieur	Sondage et extension de la ZPSO du ou des échantillon(s) : P245, P246, P247, P248, P249, P250, P251, P252, P253, P254, P255, P256	Identifiant: ZPSO065 Echantillon: MA2510164917/P245, réf. labo.: 25EK034730-045 MA2510164917/P246, réf. labo.: 25EK034730-046 MA2510164917/P247, réf. labo.: 25EK034730-047 MA2510164917/P248, réf. labo.: 25EK034730-048 MA2510164917/P249, réf. labo.: 25EK034730-049 MA2510164917/P250, réf. labo.: 25EK034730-050 MA2510164917/P251, réf. labo.: 25EK034730-051 MA2510164917/P252, réf. labo.: 25EK034730-052 MA2510164917/P253, réf. labo.: 25EK034730-053 MA2510164917/P254, réf. labo.: 25EK034730-054 MA2510164917/P255, réf. labo.: 25EK034730-055 MA2510164917/P256, réf. labo.: 25EK034730-056 Description: Joint de mastic de vitrage (notamment châssis aluminium) Composant de la construction: 2 - Parois verticales extérieures et Façades - Menuiseries extérieures Partie à sonder: Joint de mastic de vitrage (notamment châssis aluminium) Justificatif: Après analyse en laboratoire	Analyse: P245, P246, P247, P248, P249, P250, P251, P252, P253, P254, P255, P256	Idem photo : P245; P246; P247; P248; P252; P251; P249; P250; P253; P254; P255; P256

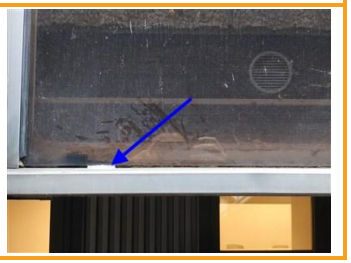
Localisation	Continuité / Discontinuité	n° de sondage	Zone	Prélèvement effectué / Sondage et extension	Echantillon	Analyse	Photo
Façade 3	Discontinue	1	Vitrage partie haute	Oui Extérieur - Façade 3 : Vitrage partie haute	Identifiant: ZPSO116 Echantillon: MA2510164917/P311, réf. labo.: 25EK061202-037 MA2510164917/P312, réf. labo.: 25EK061202-038 Description: Joint de mastic de vitrage (notamment châssis aluminium) Composant de la construction: 2 - Parois verticales extérieures et Façades - Menuiseries extérieures Partie à sonder: Joint de mastic de vitrage (notamment châssis aluminium) Justificatif: Après analyse en laboratoire	Analyse: P312 Partie analysée par le laboratoire: - Matériau souple de type mastic (noir) : Absence d'amiante	
Façade 4	Discontinue	2	Vitrage partie haute	Oui Extérieur - Façade 4 : Vitrage partie haute	Identifiant: ZPSO116 Echantillon: MA2510164917/P311, réf. labo.: 25EK061202-037 MA2510164917/P312, réf. labo.: 25EK061202-038 Description: Joint de mastic de vitrage (notamment châssis aluminium) Composant de la construction: 2 - Parois verticales extérieures et Façades - Menuiseries extérieures Partie à sonder: Joint de mastic de vitrage (notamment châssis aluminium) Justificatif: Après analyse en laboratoire	Analyse: P311 Partie analysée par le laboratoire: - Matériau souple de type mastic (noir) ; matériau de type polystyrène (blanc) : Absence d'amiante

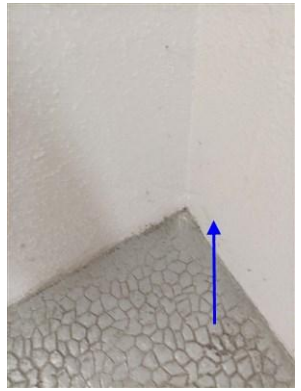
Chaufferie	Discontinue	7	Mur porteur	Sondage et extension de la ZPSO du ou des échantillon(s) : P023, P024, P025, P026, P052	Identifiant: ZPSO009 Echantillon: MA2510164917/P023, réf. labo.: 25EK033581-023 MA2510164917/P024, réf. labo.: 25EK033581-024 MA2510164917/P025, réf. labo.: 25EK033581-025 MA2510164917/P026, réf. labo.: 25EK033581-026 MA2510164917/P052, réf. labo.: 25EK034251-002 Description: Couche1: Peinture décorative (pailletées, gouttelettes, ...) + Couche2: Panneaux de cloisons lisses ou moulurées, préfabriquées ou non Composant de la construction: 3 - Parois verticales intérieures - Revêtements de murs, poteaux, cloisons, gaines, coffres + 3 - Parois verticales intérieures - Cloisons sèches (assemblées, préfabriquées) Partie à sonder: Couche1: Peinture décorative (pailletées, gouttelettes, ...) + Couche2: Panneaux de cloisons lisses ou moulurées, préfabriquées ou non Justificatif: Après analyse en laboratoire	Analyse: P023, P024, P025, P026, P052	Idem photo : P023; P024; P025; P026; P052

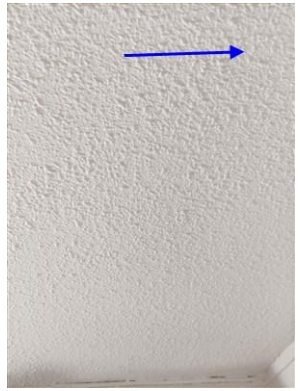
Cage d'escalier 2	Discontinue	16	Mur porteur	Oui R+2 - Cage d'escalier 2 : Mur porteur	Identifiant: ZPSO013 Echantillon: MA2510164917/P032, réf. labo.: 25EK033581-032 MA2510164917/P033, réf. labo.: 25EK033581-033 MA2510164917/P034, réf. labo.: 25EK033581-034 MA2510164917/P035, réf. labo.: 25EK033581-035 MA2510164917/P122, réf. labo.: 25EK034363-032 MA2510164917/P123, réf. labo.: 25EK034363-033 Description: Couche1: Peinture décorative (pailletées, gouttelettes, ...) + Couche2: Enduit à base de plâtre lissé ou taloché Composant de la construction: 3 - Parois verticales intérieures - Revêtements de murs, poteaux, cloisons, gaines, coffres + 3 - Parois verticales intérieures - Murs et cloisons maçonnés Partie à sonder: Couche1: Peinture décorative (pailletées, gouttelettes, ...) + Couche2: Enduit à base de plâtre lissé ou taloché Justificatif: Après analyse en laboratoire	Analyse: P035 Partie analysée par le laboratoire: - Matériau de type système d'enduit peinture (blanc) : Absence d'amiante

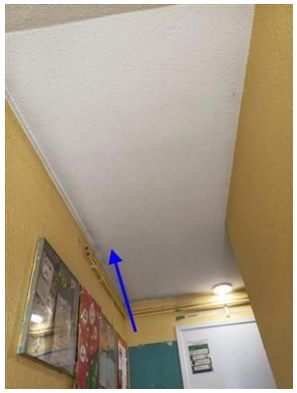
Remise 3	Discontinue	4	Plafond	Oui R-2 - Remise 3 : Plafond	Identifiant: ZPSO016 Echantillon: MA2510164917/P041, réf. labo.: 25EK033581-041 MA2510164917/P042, réf. labo.: 25EK033581-042 MA2510164917/P043, réf. labo.: 25EK033581-043 MA2510164917/P044, réf. labo.: 25EK033581-044 MA2510164917/P126, réf. labo.: 25EK034363-036 MA2510164917/P127, réf. labo.: 25EK034363-037 Description: Couche1: Peinture décorative (pailletées, gouttelettes…) + Couche2: Enduit à base de plâtre projeté Composant de la construction: 4 - Plafonds et faux plafonds - Plafonds Partie à sonder: Couche1: Peinture décorative (pailletées, gouttelettes…) + Couche2: Enduit à base de plâtre projeté Justificatif: Après analyse en laboratoire	Analyse: P030 Partie analysée par le laboratoire: - Phase 1 Matériau de type peinture (blanc) ; matériau semi-dur de type plâtre (blanc) en traces Absence d'amiante - Phase 2 Matériau semi-dur de type plâtre (blanc) Absence d'amiante

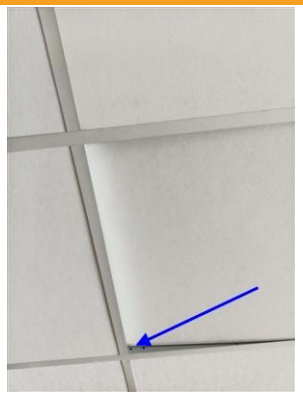
Localisation	Continuité / Discontinuité	n° de sondage	Zone	Prélèvement effectué / Sondage et extension	Echantillon	Analyse	Photo
Dégagement	Unique	1	Plafond	Oui RDC - Dégagement : Plafond	Identifiant: ZPSO077 echantillon: MA2510164917/P054 Description: Couche1: Peinture décorative (pailletées, gouttelettes…) + Couche2: Enduit à base de plâtre lissé ou taloché Composant de la construction: 4 - Plafonds et faux plafonds - Plafonds Partie à sonder: Couche1: Peinture décorative (pailletées, gouttelettes…) + Couche2: Enduit à base de plâtre lissé ou taloché Justificatif:	Analyse: P054 Partie analysée par le laboratoire: - Phase 1 Matériau de type peinture (gris) ; matériau semi-dur de type enduit (beige) ; matériau semi-dur de type plâtre (blanc) en traces Absence d'amiante - Phase 2 Matériau semi-dur de type plâtre (blanc) Absence d'amiante

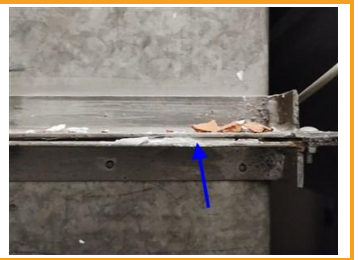
ZPSO087 : Couche1: Ragréage + Couche2: Colle non bitumineuse							
Niveau : R+1							
Localisation	**Continuité / Discontinuité**	**n° de sondage**	**Zone**	**Prélèvement effectué / Sondage et extension**	**Echantillon**	**Analyse**	**Photo**
Hall d'accueil	Unique	1	Sol	Oui R+1 - Hall d'accueil : Sol	Identifiant: ZPSO087 echantillon: MA2510164917/P242 Description: Couche1: Ragréage + Couche2: Colle non bitumineuse Composant de la construction: 5 - Planchers et planchers techniques - Revêtements de sols Partie à sonder: Couche1: Ragréage + Couche2: Colle non bitumineuse Justificatif: Après analyse en laboratoire	Analyse: P242 Partie analysée par le laboratoire: - Phase 1 Matériau souple de type revêtement de sol (gris) Absence d'amiante - Phase 2 Matériau de type colle (jaune) ; matériau semi-dur de type ragréage (gris) Absence d'amiante

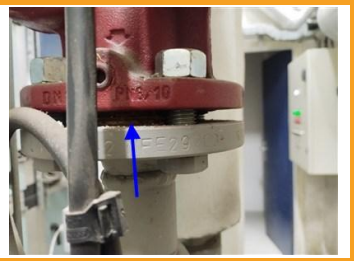
Niveau : R-1

Localisation	Continuité / Discontinuité	n° de sondage	Zone	Prélèvement effectué / Sondage et extension	Echantillon	Analyse	Photo
Local ventilation	Discontinue	1	Conduit de chauffage	Oui R-1 - Local ventilation : Conduit de chauffage	Identifiant: ZPSO103 Réf. échantillon: MA2510164917/P290 Réf. laboratoire: 25EK061202-016 Description: Calorifuge (tresses; coquilles; matelas…) (blanc) Composant de la construction: 6 - Conduits et accessoires intérieurs - Conduits de fluides (air, eau, vapeur, fumée, échappement, autres fluides) Partie à sonder: Calorifuge (tresses, coquilles, matelas…) Justificatif: Après analyse en laboratoire	Analyse: P290 Partie analysée par le laboratoire: - Phase 1 Matériau de type peinture (blanc) ; matériau de type aluminium (gris) ; matériau de type maillage de fibres (blanc) Absence d'amiante - Phase 2 Matériau de type maillage de fibres (blanc) Absence d'amiante - Phase 3 Matériau fibreux de type isolant (jaune) Absence d'amiante
