DOSSIER DE DIAGNOSTIC TECHNIQUE

Référence : 002EW468281-2
A communiquer pour toute correspondance
Réalisé le : 11/02/2025
Reférence mandataire : Immeuble 8 Abel Boireau - Libourne - Amiante

Immeuble 8 Abel Boireau - Libourne - Amiante travaux + DTA
8 Rue Abel Boireau
33500 LIBOURNE

Rapport de repérage des matériaux et produits contenant de l'amiante avant réalisation de travaux dans un immeuble bâti

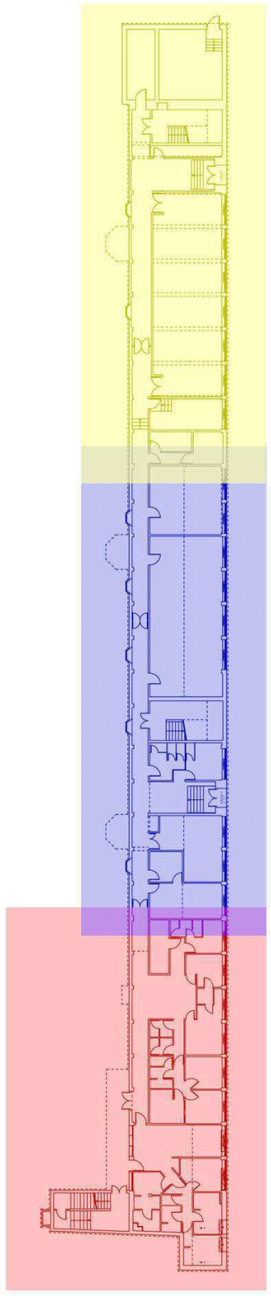
ANNEXE : MESURAGE DES ZONES AMIANTÉES

Ref prél.	Composant	Matériau	Localisation	Mesurage lineaire	Mesurage hauteur	Mesurage surface	Mesurage unité(s)
			8 Abel Boireau_R+2				
002EW468281 n°201	Conduit fluide non identifié	Peinture / Fibres-ciment - Effritable / Dur Fibreux - Blanc / Gris	Vol 63 (Entrée)	1,65 m		,16 m²
