Rapport de repérage des matériaux et produits contenant de l'amiante à intégrer au Dossier Technique Amiante

Date de commande :
Rapport N° : 20703329/S8/9/AM-DTA_V1

CITE U LA COLOMBIERE
570 RTE DE GANGES
34000 MONTPELLIER
BATIMENT 3

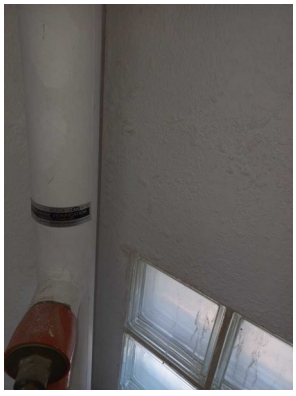
P1	ZPSO 1
PAVILLON 3 -> RDC

Faux plafonds -> Plaques (Liste A)

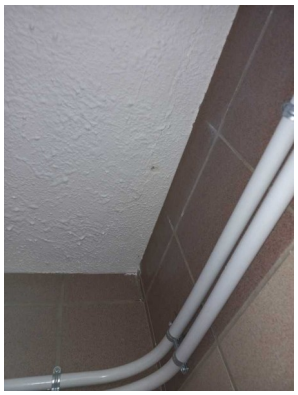
P3	ZPSO 3
PAVILLON 3 -> RDC

Murs et cloisons maçonnées "en dur" -> Enduits projetés (Liste B)

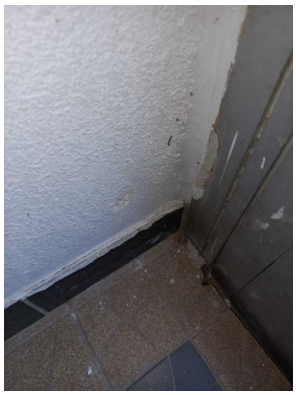
P6	ZPSO 6
PAVILLON 3 -> R+1

Plafonds -> Enduits projetés (Liste B)

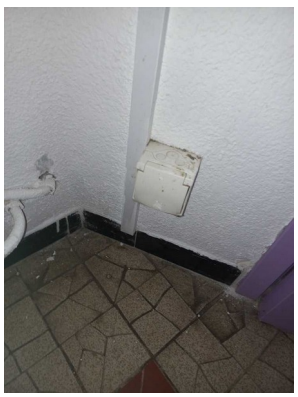
P5	ZPSO 5
PAVILLON 3 -> R+1

Murs et cloisons maçonnées "en dur" -> Enduits projetés (Liste B)

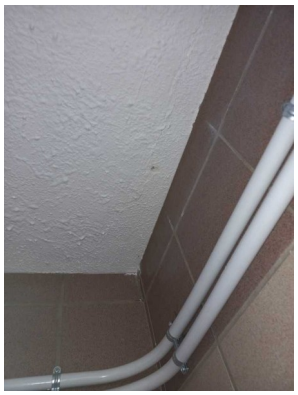
P7	ZPSO 5
PAVILLON 3 -> R+3

Murs et cloisons maçonnées "en dur" -> Enduits projetés (Liste B)

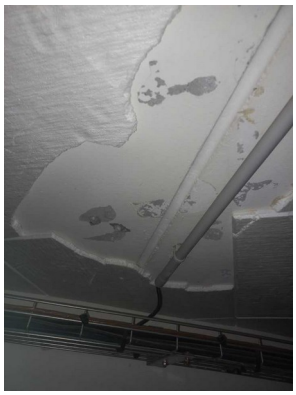
P7	ZPSO 5
PAVILLON 3 -> R+3

Murs et cloisons maçonnées "en dur" -> Enduits projetés (Liste B)
