DOSSIER TECHNIQUE AMIANTE

CROUS SERVICES CENTRAUX
BUREAUX

2 RUE MONTEIL
34000 MONTPELLIER

Date de création	Référence du DTA	Document établi par
29/08/2024	20703322/S3/1/AM-DTA	Ludivine HEGO

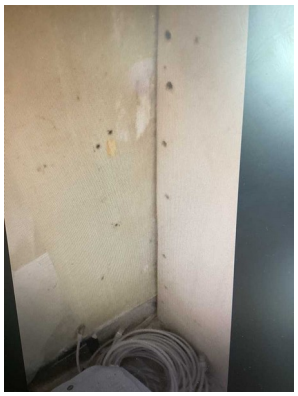
P3	ZPSO 4
CENTRE REGIONAL -> RDC -> LOCAL TECHNIQUE 1

Murs et cloisons maçonnées "en dur" -> Enduits projetés (Liste B)

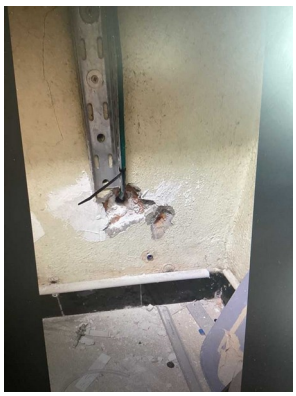
P4	ZPSO 4
CENTRE REGIONAL -> RDC -> LOCAL TECHNIQUE 1

Murs et cloisons maçonnées "en dur" -> Enduits projetés (Liste B)

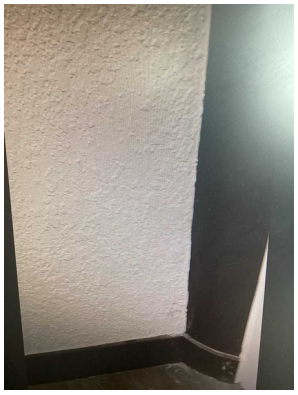
P1	ZPSO 3
CENTRE REGIONAL -> RDC -> LOCAL INFO

Murs et cloisons maçonnées "en dur" -> Enduits projetés (Liste B)

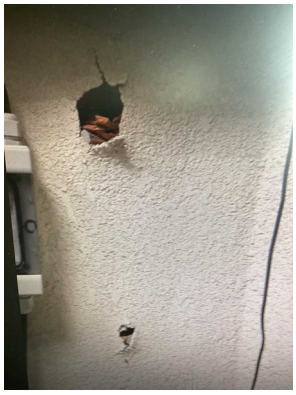
P2	ZPSO 3
CENTRE REGIONAL -> RDC -> LOCAL INFO

Murs et cloisons maçonnées "en dur" -> Enduits projetés (Liste B)

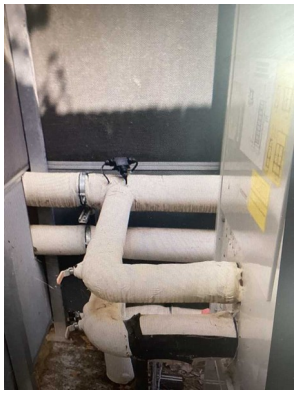
P5	ZPSO 5
CENTRE REGIONAL -> RDC -> EXTERIEUR CHAUFFERIE

Conduits -> Enveloppes de calorifuges (Liste B)

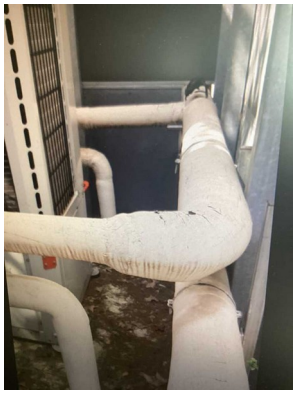
P6	ZPSO 5
CENTRE REGIONAL -> RDC -> EXTERIEUR CHAUFFERIE

Conduits -> Enveloppes de calorifuges (Liste B)

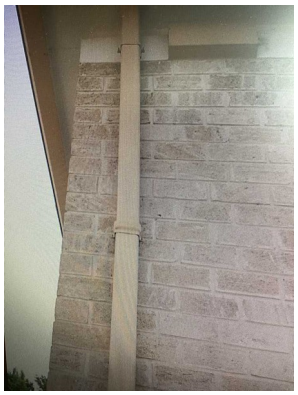
S10	ZPSO 2
CENTRE REGIONAL -> RDC -> FACADES

Conduits en façade -> Conduits d'eaux pluviales (Liste B)

Résultat de la grille d'évaluation	Conclusion
EP	**Contrôler périodiquement l’état de conservation du matériau**

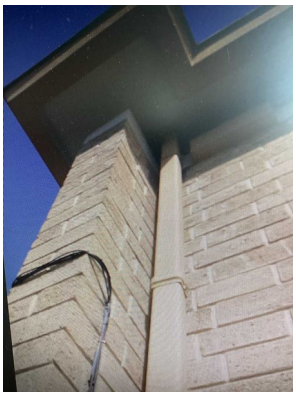
S13	ZPSO 6
CENTRE REGIONAL -> RDC -> FACADES

Conduits en façade -> Conduits d'eaux pluviales (Liste B)

Résultat de la grille d'évaluation	Conclusion
EP	**Contrôler périodiquement l'état de conservation du matériau**

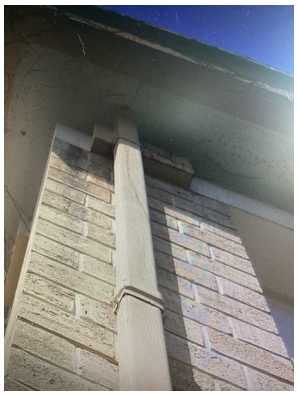
S14	ZPSO 7
CENTRE REGIONAL -> RDC -> FACADES

Conduits en façade -> Conduits d'eaux pluviales (Liste B)

Résultat de la grille d'évaluation	Conclusion
EP	**Contrôler périodiquement l'état de conservation du matériau**

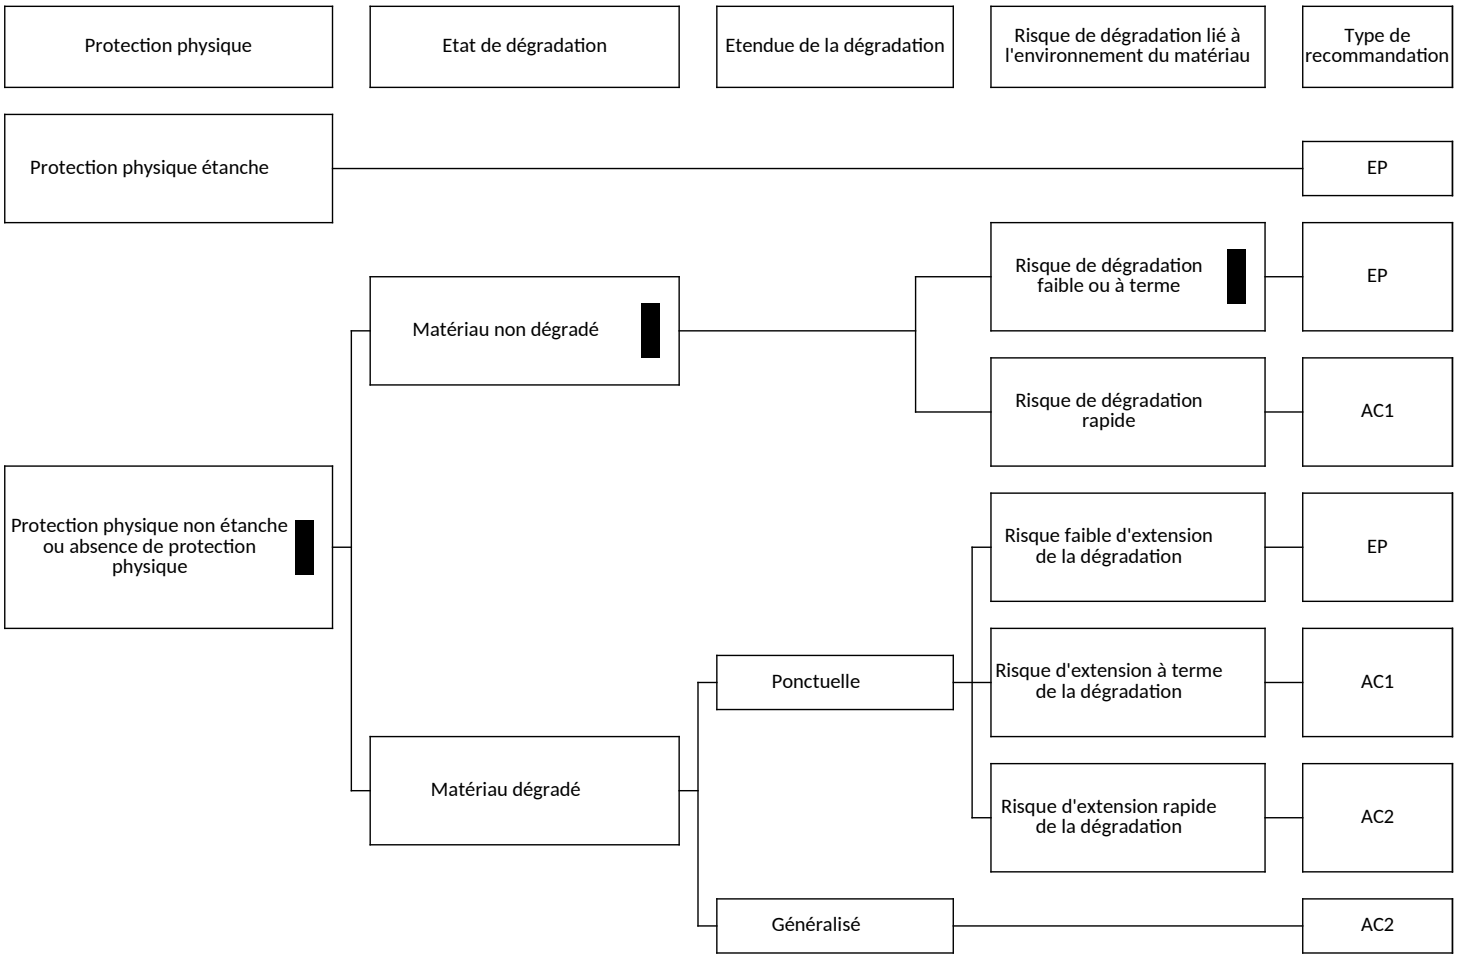
S15	ZPSO 8
CENTRE REGIONAL -> RDC -> FACADES

Conduits en façade -> Conduits d'eaux pluviales (Liste B)

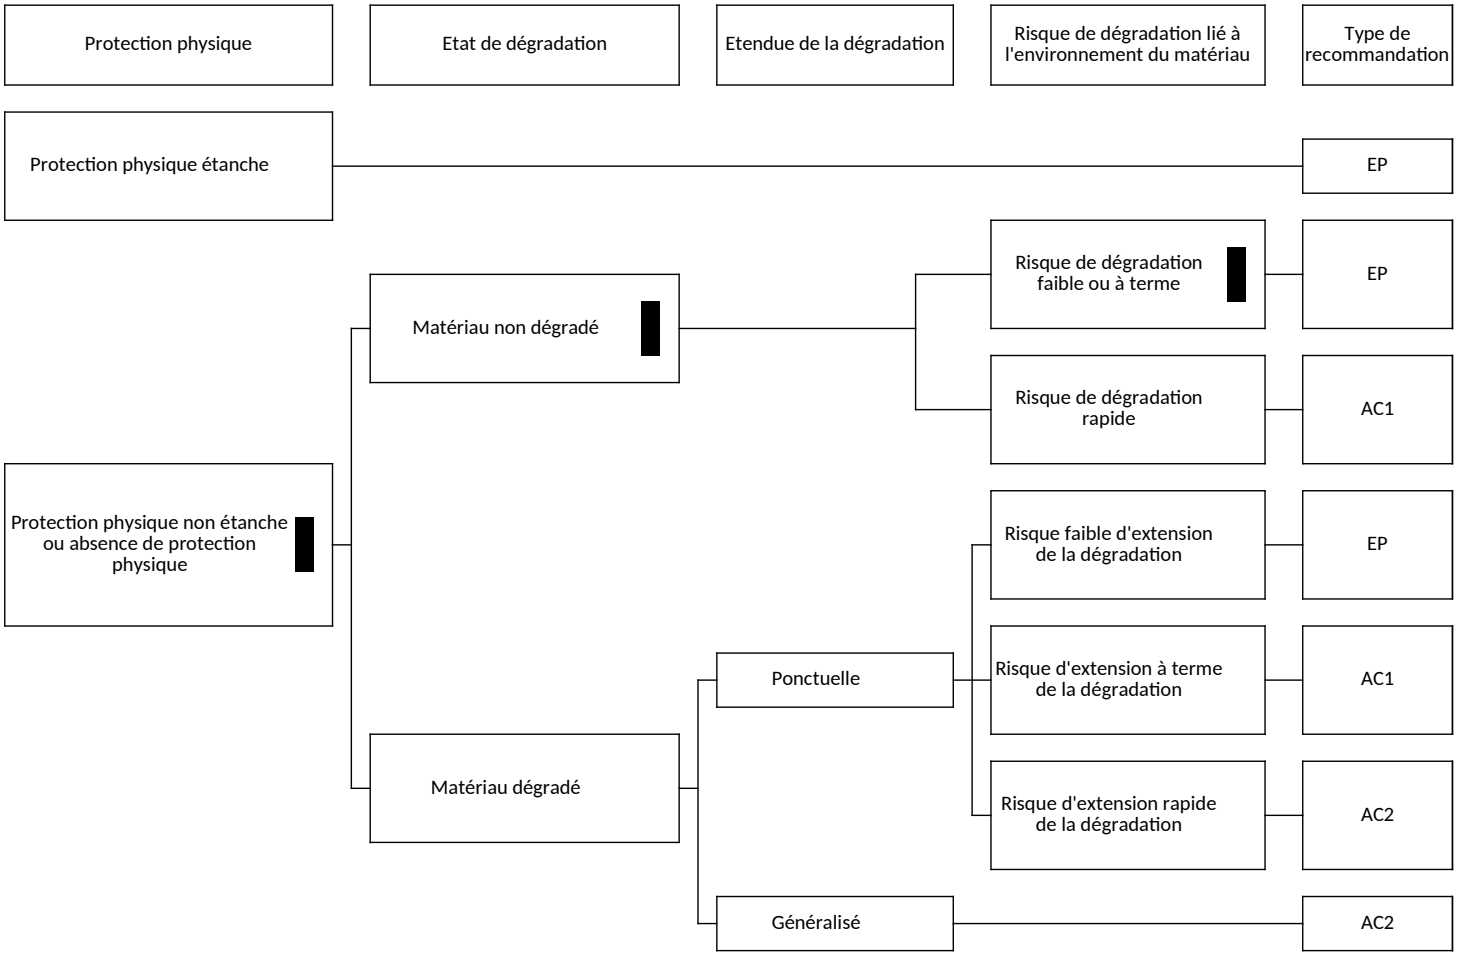
Grille d'évaluation de l'état de conservation de Conduits d'eaux pluviales	
N° de dossier	20703322/S3/1/AM-DTA_V1
Date de l'évaluation	12.08.2024
Bâtiment	BUREAUX
Local ou zone homogène	CENTRE REGIONAL -> RDC -> FACADES - ZPSO 6

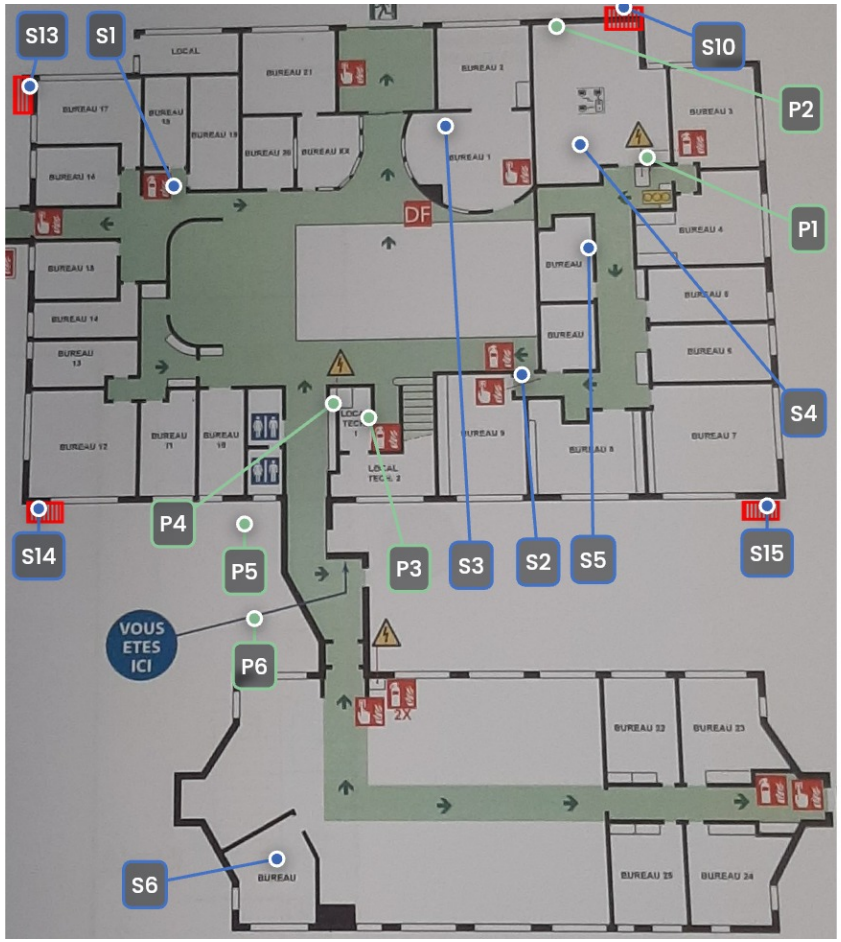
- Conduits d'eaux pluviales (Liste B)
