Rapport de recherche de fuite

Adresse exacte du lieu d'intervention
Adresse : 259 voie dominitienne
Code postal : 34090
Ville : Montpellier
Pays :
Région :

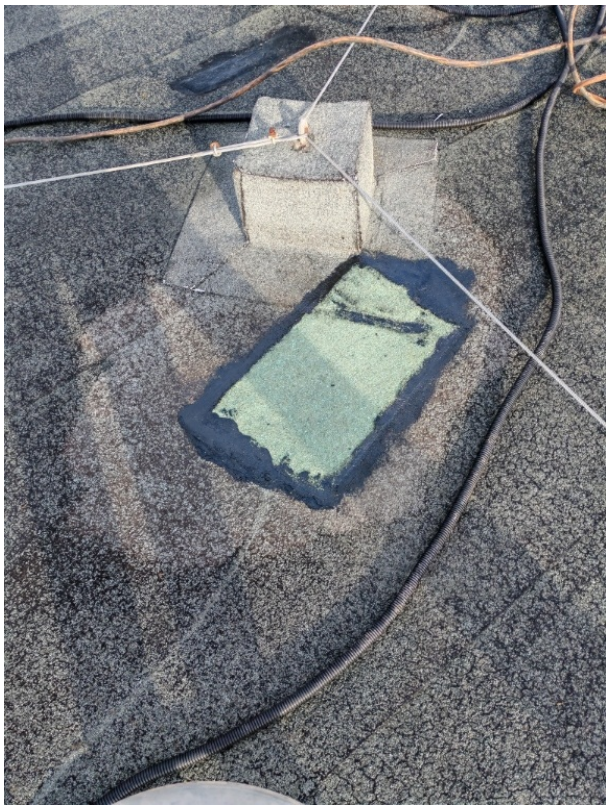
Photo :

État : Mauvais

Résultat : La toiture est en très mauvaise état, il faut prévoir de la remplacer. Nous somme venues deux fois pour la réparer et à chaque passage se ne sont de nouvelles fuites que nous découvrons.

Description du type de réparation : Réparation partiel avec étanchéité bitumeuse auto protégé.
