Objet des présents travaux :
chambre d'honneur au 1er
étage, dite "chambre Napoléon"

DCE
Préfecture de l'Isère
Chambre d'honneur
Installation de chantier
Ech. : 1/200
Atelier Multiple - Octobre 2026

Préfecture de l'Isère

Chambre d'honneur

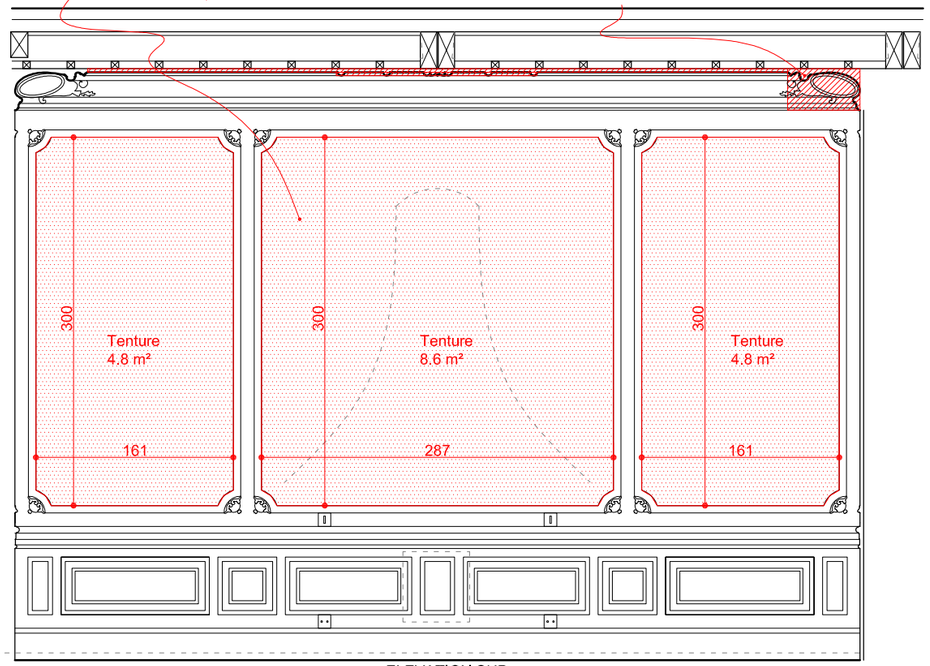
Tentures conservées à nettoyer in situ

Moulure basse de la corniche à gorge fissurée et déformée à reprendre

Boiserie et porte déformées à déposer, restaurer et remonter

Tenture en dessus de porte à refaire à l'identique

Ensemble des tentures en tissu de soie moiré, salies à conserver et nettoyer in situ

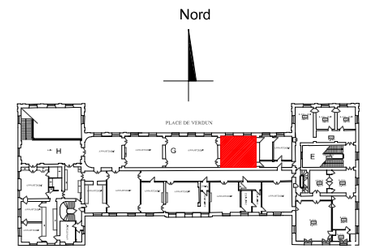
Protections Lit et miroirs existantes à conserver pendant les travaux

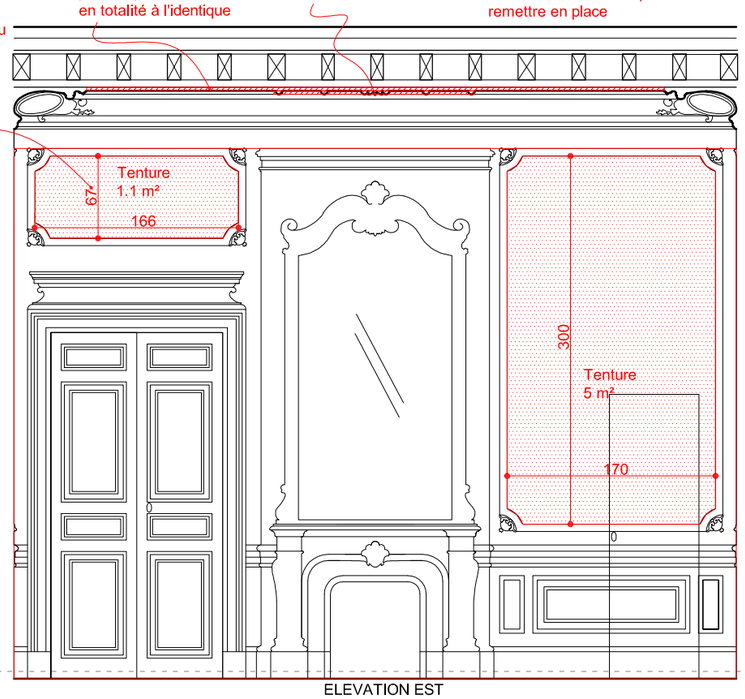
Tentures conservées à nettoyer in situ

plafond plâtre sur lattis à refaire en totalité à l'identique

Rosace à restaurer

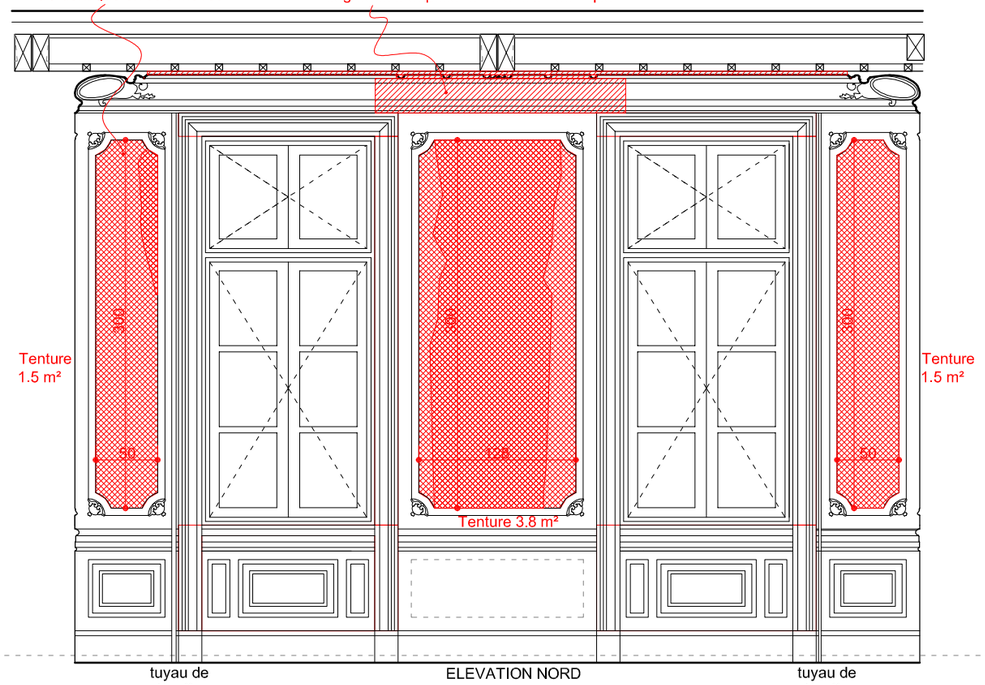
lustre actuellement déposé à remettre en place

Les 3 tentures dégradées à refaire à l'identique en soie moirée

Partie de corniche à voussure en plâtre dégradée à déposer et refaire à l'identique

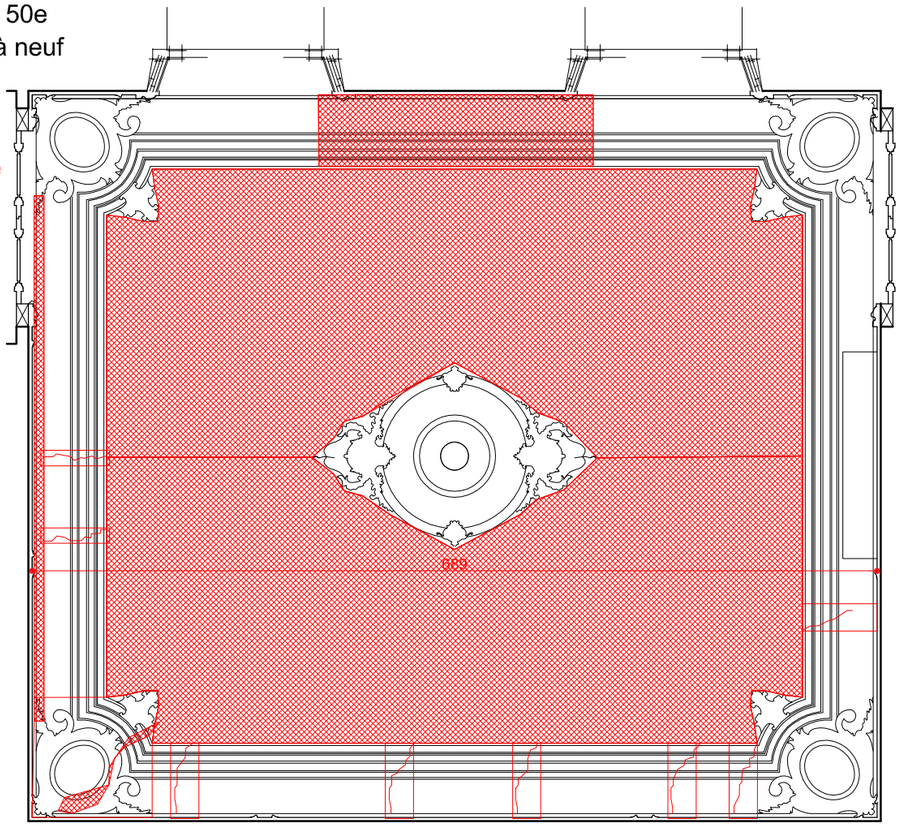
Plan du plafond 50e existant

fissures

zone d'altération

fissures sur ensemble de la corniche à traiter

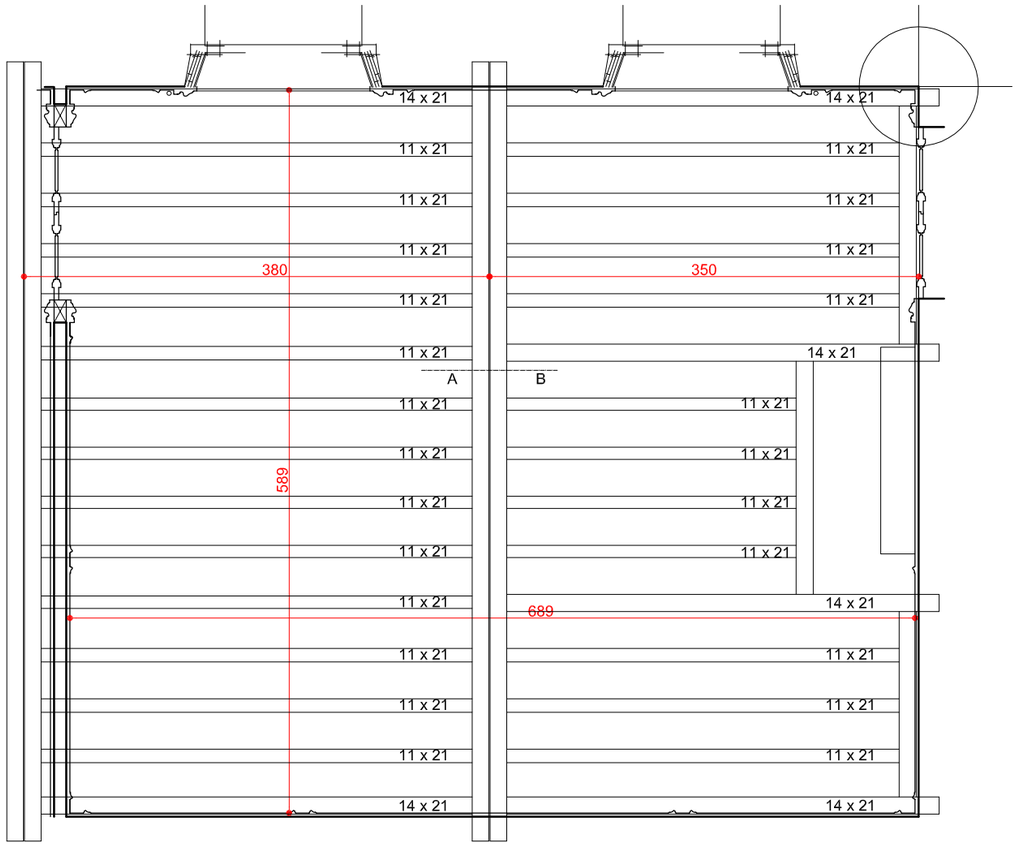
Plan du plafond 50e partie à refaire à neuf

zones à refaire à neuf

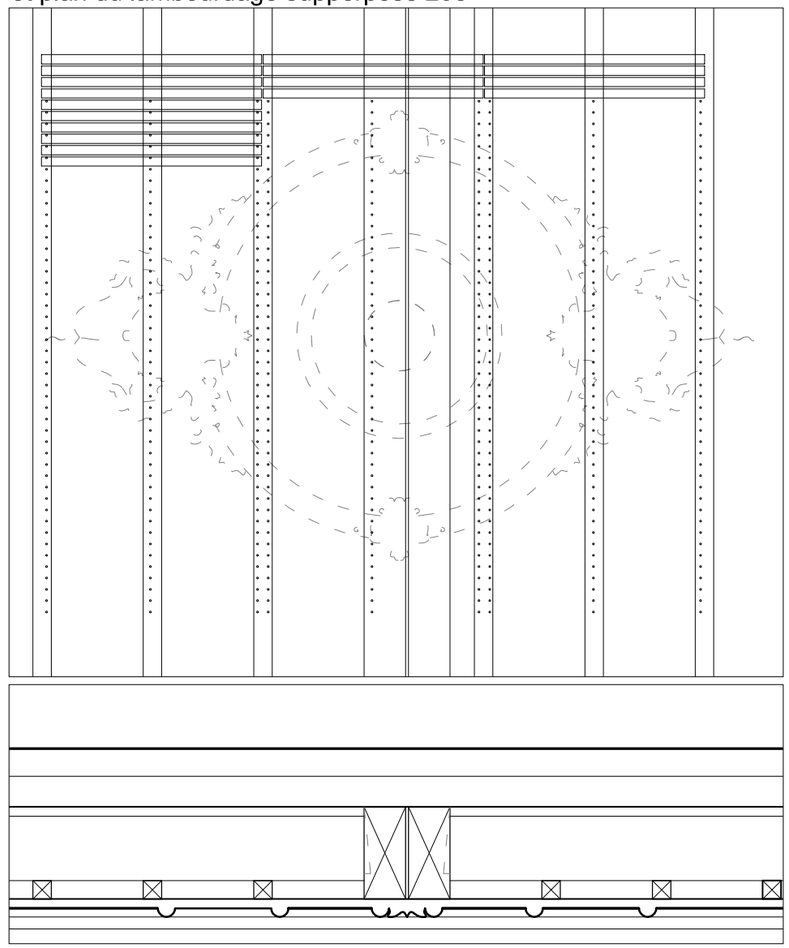
vue en plan de la rosace
état existant avec pathologies 20e

fissures
zone d'altération

Restauration de la rosace en place comprenant consolidation et refixation au support par polochonnage, bouchement des fissures et réparation plâtre.
(par précaution, dans le cas d'un éventuel problème au moment du chantier, un moulage é été réalisé pour premettre sa restitution)

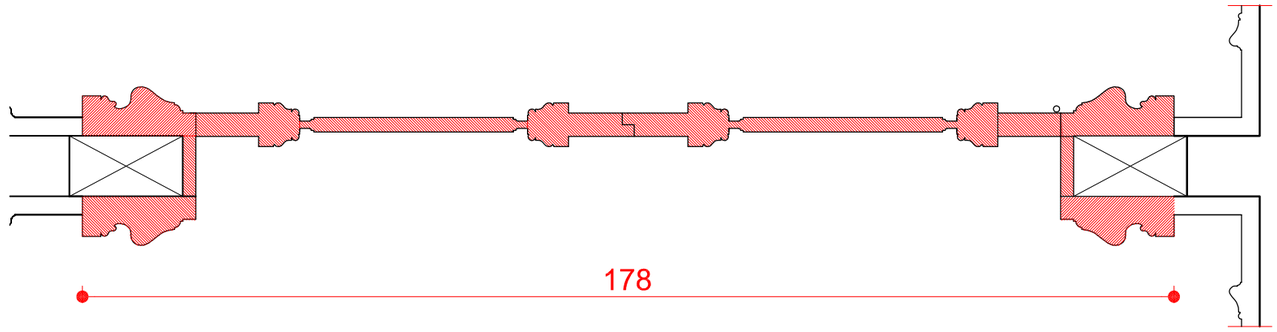
ELEVATION OUEST

Travée de boiserie et porte à déposer pour
redressement et remise en jeu
détail 1/10

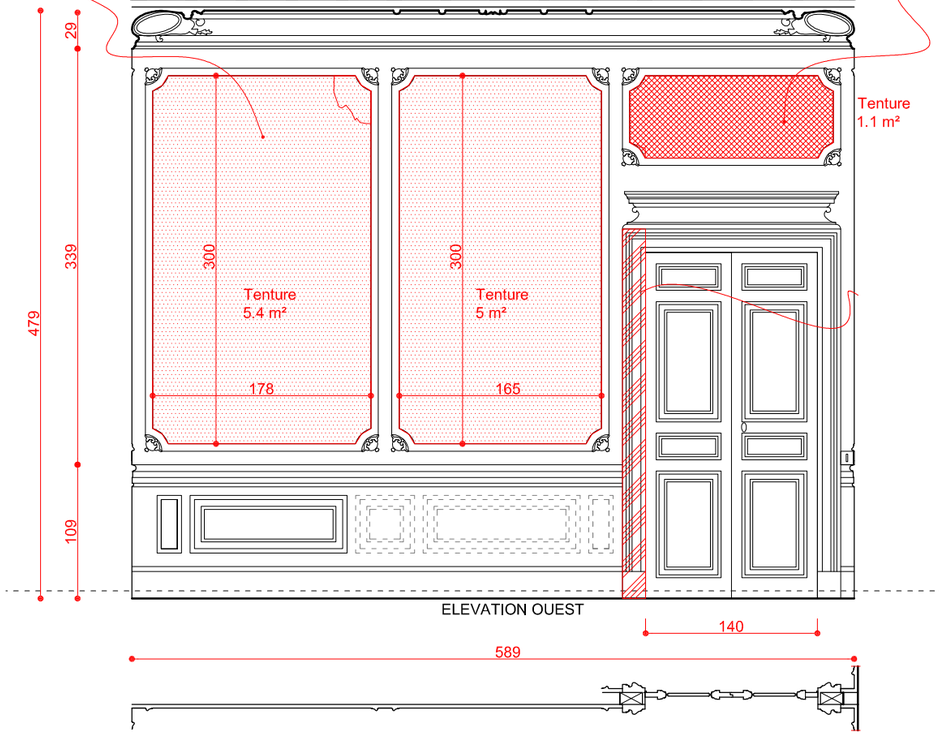
ELEVATION OUEST

Tentures conservées à nettoyer in situ

Tenture en dessus de porte à refaire à l'identique

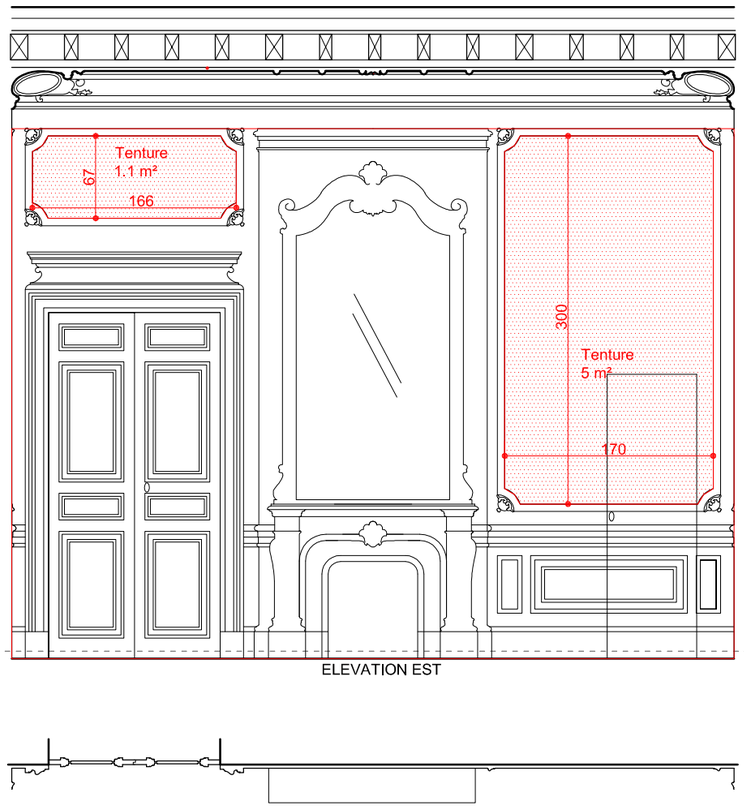
ELEVATION EST

Les 3 tentures dégradées à refaire à l'identique en soie moirée

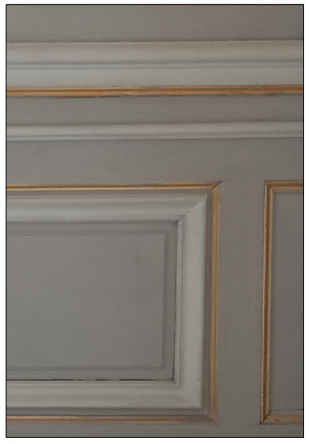
Ensemble allèges et ébrasements des 2
fenêtres et volets intérieurs à repeindre

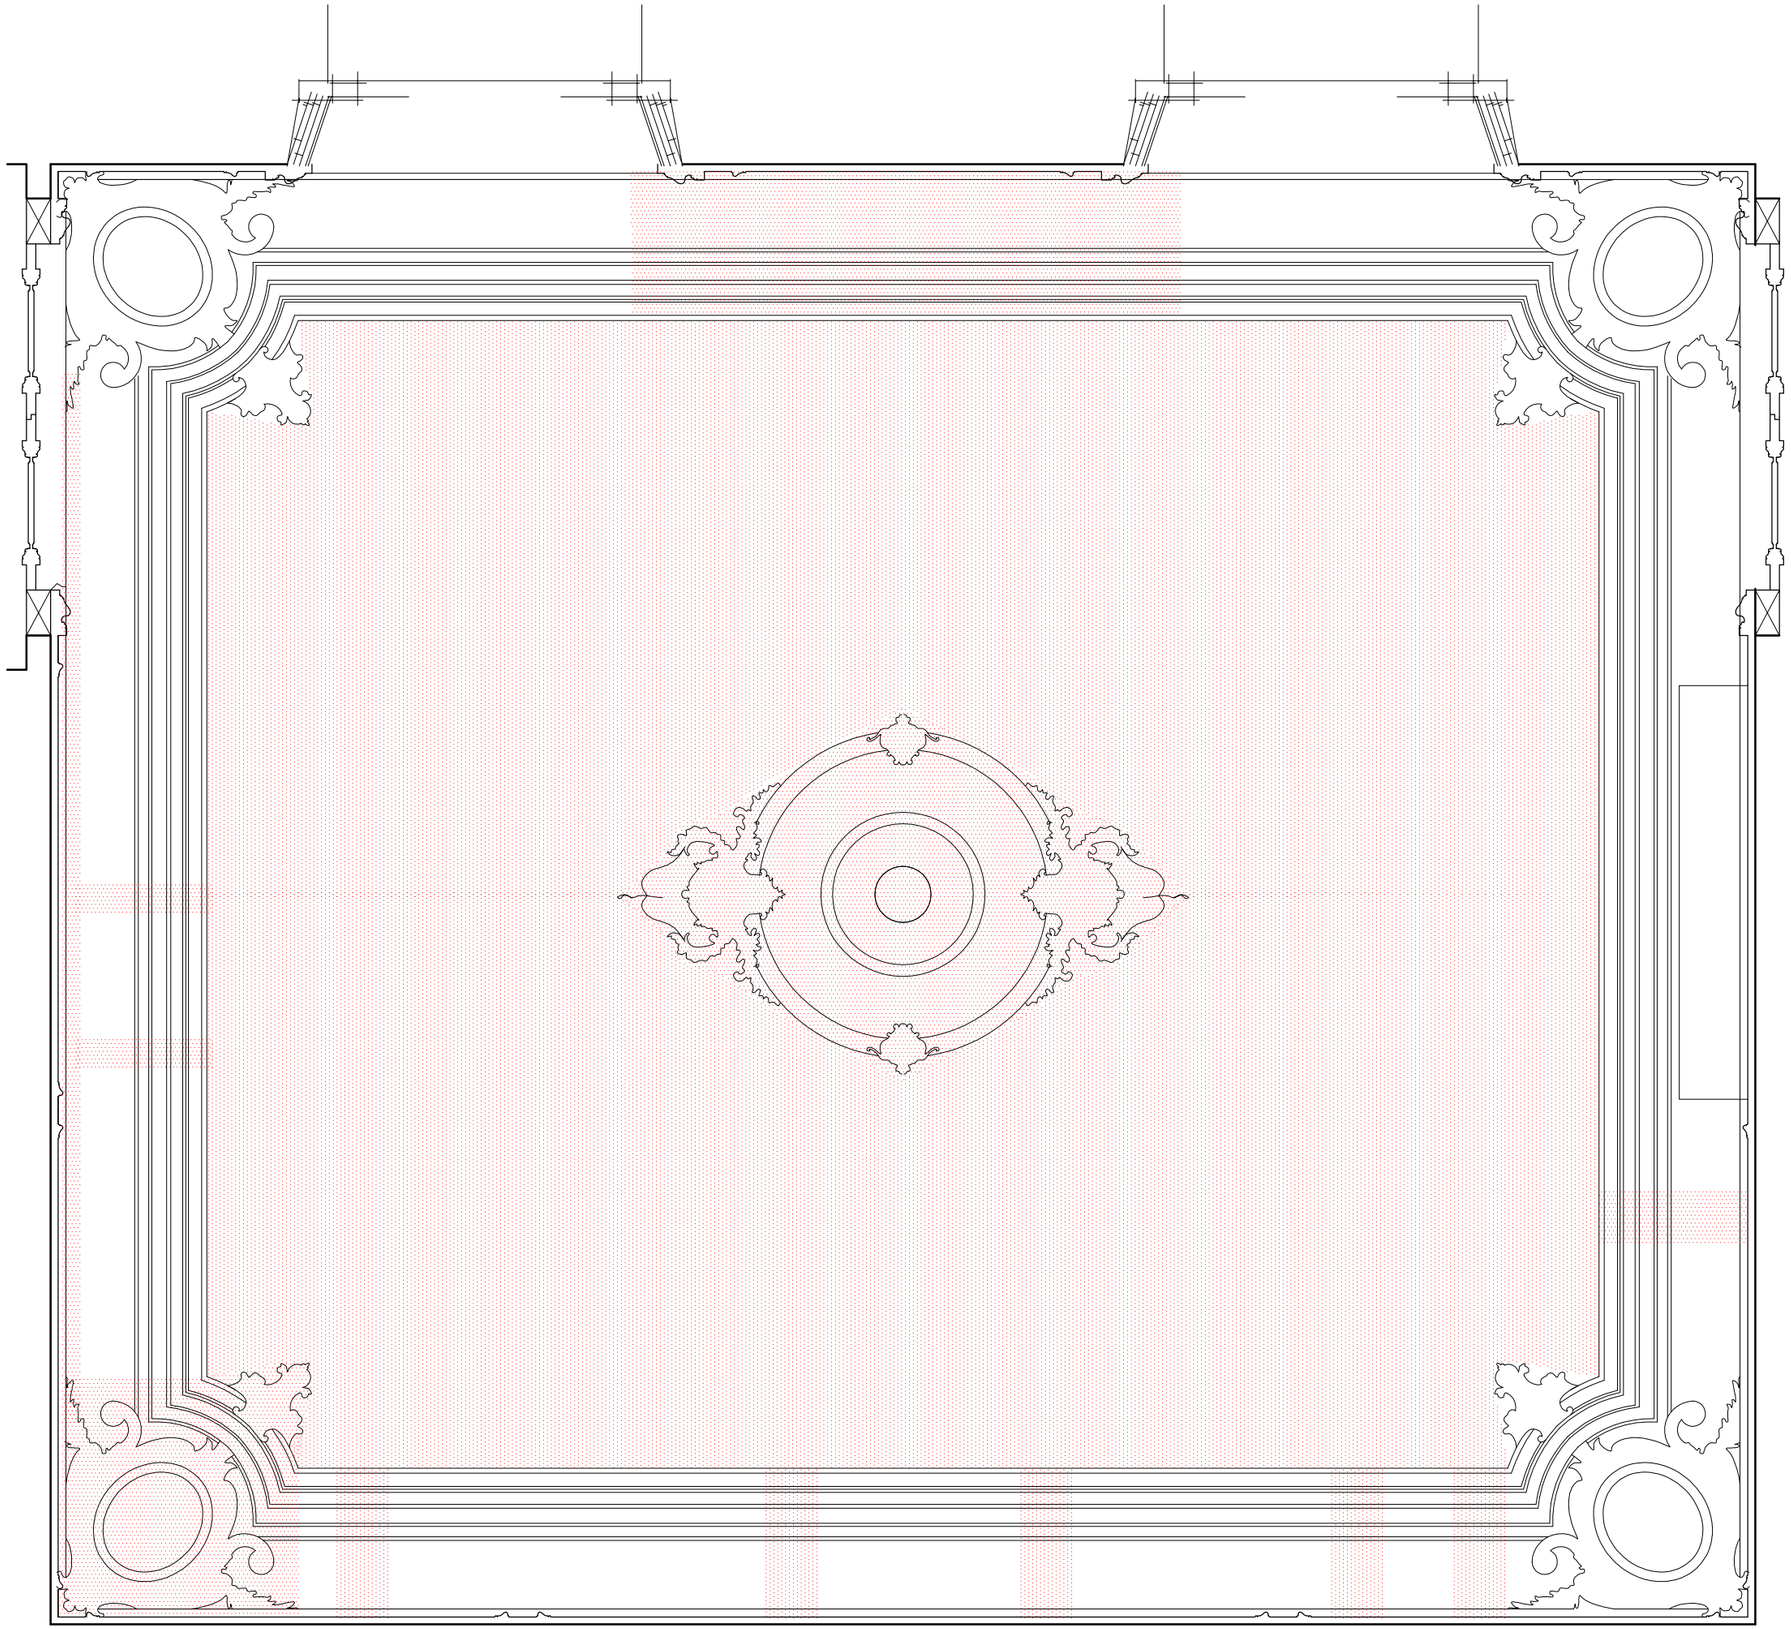
ELEVATION NORD

Partie de corniche à voussure en plâtre neuve
à peindre en raccord à l'existant

Détail de la corniche à repeindre à l'identique (2 teintes + dorure)

Détail des allèges à repeindre à l'identique (2 teintes + dorure)

Peinture et décors à
remprendre en raccord
à l'existant
