DOSSIER DE DIAGNOSTIC TECHNIQUE

Référence : 002EW756865
A communiquer pour toute correspondance
Réalisé le : 25/06/2025
Reférence mandataire : Chambre napoleon

Chambre napoleon
12 Place de Verdun
38000 GRENOBLE

Diagnostic Plomb avant Travaux

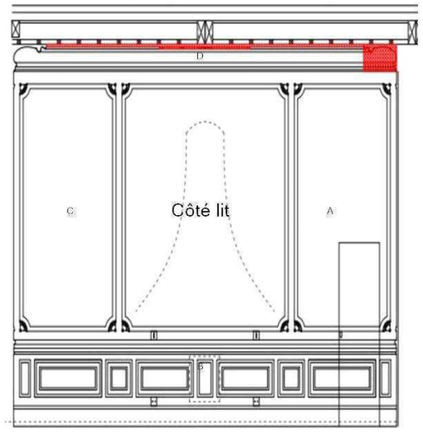
Élévation 04 : Côté emplacement du lit

N° de Mesure	Zone	Unité de diagnostic (UD)	Localisation de la mesure	Substrat	Revêtement	Valeurs ou constat visuel	Etat de conservation	Travaux envisagés
			Chambre Napoléon - Côté lit					
66	D	Corniche peinture bleu gris (Corniche peinture bleu gris)-bleu gris1	Bas Droite	Plâtre	Peinture bleu gris	5,79 mg/cm²	Dégradé	Inconnu
67	D	Corniche peinture bleu gris (Corniche peinture bleu gris)-bleu gris1	Bas Droite	Plâtre	Peinture bleu gris	6,54 mg/cm²	Dégradé	Inconnu
68	D	Corniche peinture bleu gris (Corniche peinture bleu gris)-bleu gris1	Bas Centre	Plâtre	Peinture bleu gris	5,4 mg/cm²	Dégradé	Inconnu
90	D	Corniche peinture dorée (Corniche peinture dorée)-dorée1	Centre Droite	Plâtre	Peinture dorée	3,53 mg/cm²	Dégradé	Inconnu
91	D	Corniche peinture dorée (Corniche peinture dorée)-dorée1	Haut Centre	Plâtre	Peinture dorée	3,3 mg/cm²	Dégradé	Inconnu
92	D	Corniche peinture dorée (Corniche peinture dorée)-dorée1	Bas Gauche	Plâtre	Peinture dorée	4,45 mg/cm²	Dégradé	Inconnu

N° de Mesure	Zone	Unité de diagnostic (UD)	Localisation de la mesure	Substrat	Revêtement	Valeurs ou constat visuel	Etat de conservation	Travaux envisagés
			Chambre Napoléon - Côté lit					
108	A	Mur peinture bleu gris (Mur peinture bleu gris)-bleu gris1	Centre Droite	Bois	Peinture bleu gris	6,74 mg/cm²	Dégradé	Inconnu
109	A	Mur peinture bleu gris (Mur peinture bleu gris)-bleu gris1	Bas Gauche	Bois	Peinture bleu gris	5,45 mg/cm²	Dégradé	Inconnu
110	A	Mur peinture bleu gris (Mur peinture bleu gris)-bleu gris1	Haut Droite	Bois	Peinture bleu gris	6,27 mg/cm²	Dégradé	Inconnu
126	A	Mur peinture dorée (Mur peinture dorée)-dorée1	Centre Centre	Bois	Peinture dorée	4,1 mg/cm²	Dégradé	Inconnu
127	A	Mur peinture dorée (Mur peinture dorée)-dorée1	Haut Gauche	Bois	Peinture dorée	4,37 mg/cm²	Dégradé	Inconnu
128	A	Mur peinture dorée (Mur peinture dorée)-dorée1	Bas Centre	Bois	Peinture dorée	4,36 mg/cm²	Dégradé	Inconnu

144	A	Mur tissu (Mur tissu)-tissu1	Bas Centre	Tissu	Tissu	0,23 mg/cm²	Dégradé	Inconnu
145	A	Mur tissu (Mur tissu)-tissu1	Centre Droite	Tissu	Tissu	0,44 mg/cm²	Dégradé	Inconnu
146	A	Mur tissu (Mur tissu)-tissu1	Bas Droite	Tissu	Tissu	0,1 mg/cm²	Dégradé	Inconnu
162	B	Soubassement peinture bleu gris (Soubassement peinture bleu gris)-bleu gris1	Haut Droite	Bois	Peinture bleu gris	6,6 mg/cm²	Dégradé	Inconnu
163	B	Soubassement peinture bleu gris (Soubassement peinture bleu gris)-bleu gris1	Centre Gauche	Bois	Peinture bleu gris	6,05 mg/cm²	Dégradé	Inconnu
164	B	Soubassement peinture bleu gris (Soubassement peinture bleu gris)-bleu gris1	Haut Gauche	Bois	Peinture bleu gris	5,67 mg/cm²	Dégradé	Inconnu
180	B	Soubassement peinture bleu clair (Soubassement peinture bleu clair)-bleu clair1	Bas Droite	Bois	Peinture bleu clair	5,6 mg/cm²	Dégradé	Inconnu
181	B	Soubassement peinture bleu clair (Soubassement peinture bleu clair)-bleu clair1	Bas Droite	Bois	Peinture bleu clair	5,4 mg/cm²	Dégradé	Inconnu

182	B	Soubassement peinture bleu clair (Soubassement peinture bleu clair)-bleu clair1	Centre Centre	Bois	Peinture bleu clair	5,17 mg/cm²	Dégradé	Inconnu
198	B	Soubassement peinture dorée (Soubassement peinture dorée)-dorée1	Haut Droite	Bois	Peinture dorée	4,97 mg/cm²	Dégradé	Inconnu
199	B	Soubassement peinture dorée (Soubassement peinture dorée)-dorée1	Centre Droite	Bois	Peinture dorée	4,21 mg/cm²	Dégradé	Inconnu

N° de Mesure	Zone	Unité de diagnostic (UD)	Localisation de la mesure	Substrat	Revêtement	Valeurs ou constat visuel	Etat de conservation	Travaux envisagés
			Chambre Napoléon - Côté lit					
200	B	Soubassement peinture dorée (Soubassement peinture dorée)-dorée1	Haut Gauche	Bois	Peinture dorée	3,34 mg/cm²	Dégradé	Inconnu

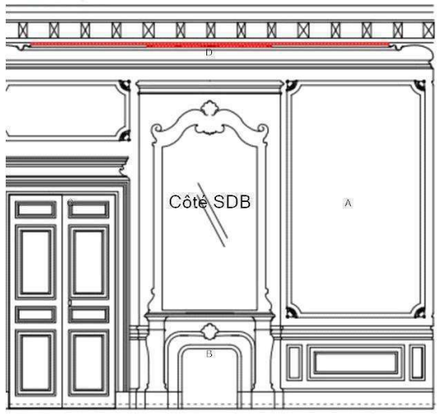
Élévation 03: Côté entrée de la SdB

N° de Mesure	Zone	Unité de diagnostic (UD)	Localisation de la mesure	Substrat	Revêtement	Valeurs ou constat visuel	Etat de conservation	Travaux envisagés
			Chambre Napoléon - Côté SDB					
63	D	Corniche peinture bleu gris (Corniche peinture bleu gris)-bleu gris1	Centre Gauche	Plâtre	Peinture bleu gris	5,88 mg/cm²	Dégradé	Inconnu
64	D	Corniche peinture bleu gris (Corniche peinture bleu gris)-bleu gris1	Bas Droite	Plâtre	Peinture bleu gris	6,11 mg/cm²	Dégradé	Inconnu
65	D	Corniche peinture bleu gris (Corniche peinture bleu gris)-bleu gris1	Bas Centre	Plâtre	Peinture bleu gris	5,62 mg/cm²	Dégradé	Inconnu
87	D	Corniche peinture dorée (Corniche peinture dorée)-dorée1	Centre Gauche	Plâtre	Peinture dorée	3,16 mg/cm²	Dégradé	Inconnu
88	D	Corniche peinture dorée (Corniche peinture dorée)-dorée1	Haut Gauche	Plâtre	Peinture dorée	3,35 mg/cm²	Dégradé	Inconnu
89	D	Corniche peinture dorée (Corniche peinture dorée)-dorée1	Haut Droite	Plâtre	Peinture dorée	3,56 mg/cm²	Dégradé	Inconnu

105	A	Mur peinture bleu gris (Mur peinture bleu gris)-bleu gris1	Centre Droite	Bois	Peinture bleu gris	5,27 mg/cm²	Dégradé	Inconnu
106	A	Mur peinture bleu gris (Mur peinture bleu gris)-bleu gris1	Centre Centre	Bois	Peinture bleu gris	5,64 mg/cm²	Dégradé	Inconnu
107	A	Mur peinture bleu gris (Mur peinture bleu gris)-bleu gris1	Bas Centre	Bois	Peinture bleu gris	6,05 mg/cm²	Dégradé	Inconnu
123	A	Mur peinture dorée (Mur peinture dorée)-dorée1	Bas Centre	Bois	Peinture dorée	4,29 mg/cm²	Dégradé	Inconnu
124	A	Mur peinture dorée (Mur peinture dorée)-dorée1	Centre Droite	Bois	Peinture dorée	3,41 mg/cm²	Dégradé	Inconnu
125	A	Mur peinture dorée (Mur peinture dorée)-dorée1	Centre Centre	Bois	Peinture dorée	3,68 mg/cm²	Dégradé	Inconnu

N° de Mesure	Zone	Unité de diagnostic (UD)	Localisation de la mesure	Substrat	Revêtement	Valeurs ou constat visuel	Etat de conservation	Travaux envisagés
			Chambre Napoléon - Côté SDB					
141	A	Mur tissu (Mur tissu)-tissu1	Haut Droite	Tissu	Tissu	0,24 mg/cm²	Dégradé	Inconnu
142	A	Mur tissu (Mur tissu)-tissu1	Centre Gauche	Tissu	Tissu	0,5 mg/cm²	Dégradé	Inconnu
143	A	Mur tissu (Mur tissu)-tissu1	Centre Droite	Tissu	Tissu	0,26 mg/cm²	Dégradé	Inconnu
159	B	Soubassement peinture bleu gris (Soubassement peinture bleu gris)-bleu gris1	Bas Centre	Bois	Peinture bleu gris	5,89 mg/cm²	Dégradé	Inconnu
160	B	Soubassement peinture bleu gris (Soubassement peinture bleu gris)-bleu gris1	Haut Gauche	Bois	Peinture bleu gris	5,32 mg/cm²	Dégradé	Inconnu
161	B	Soubassement peinture bleu gris (Soubassement peinture bleu gris)-bleu gris1	Bas Gauche	Bois	Peinture bleu gris	5,7 mg/cm²	Dégradé	Inconnu
177	B	Soubassement peinture bleu clair (Soubassement peinture bleu clair)-bleu clair1	Haut Centre	Bois	Peinture bleu clair	5,51 mg/cm²	Dégradé	Inconnu

178	B	Soubassement peinture bleu clair (Soubassement peinture bleu clair)-bleu clair1	Bas Gauche	Bois	Peinture bleu clair	5,15 mg/cm²	Dégradé	Inconnu
179	B	Soubassement peinture bleu clair (Soubassement peinture bleu clair)-bleu clair1	Centre Centre	Bois	Peinture bleu clair	6,13 mg/cm²	Dégradé	Inconnu
195	B	Soubassement peinture dorée (Soubassement peinture dorée)-dorée1	Haut Gauche	Bois	Peinture dorée	4,18 mg/cm²	Dégradé	Inconnu
196	B	Soubassement peinture dorée (Soubassement peinture dorée)-dorée1	Bas Droite	Bois	Peinture dorée	3,53 mg/cm²	Dégradé	Inconnu
197	B	Soubassement peinture dorée (Soubassement peinture dorée)-dorée1	Haut Gauche	Bois	Peinture dorée	3,36 mg/cm²	Dégradé	Inconnu
204	C	Imposte peinture bleu gris (Imposte peinture bleu gris)-bleu gris1	Haut Droite	Bois	Peinture bleu gris	5,49 mg/cm²	Dégradé	Inconnu
205	C	Imposte peinture bleu gris (Imposte peinture bleu gris)-bleu gris1	Haut Droite	Bois	Peinture bleu gris	6,77 mg/cm²	Dégradé	Inconnu

206	C	Imposte peinture bleu gris (Imposte peinture bleu gris)-bleu gris1	Haut Droite	Bois	Peinture bleu gris	5,31 mg/cm²	Dégradé	Inconnu

N° de Mesure	Zone	Unité de diagnostic (UD)	Localisation de la mesure	Substrat	Revêtement	Valeurs ou constat visuel	Etat de conservation	Travaux envisagés
			Chambre Napoléon - Côté SDB					
210	C	Imposte peinture dorée (Imposte peinture dorée)-dorée1	Centre Gauche	Bois	Peinture dorée	4,3 mg/cm²	Dégradé	Inconnu
211	C	Imposte peinture dorée (Imposte peinture dorée)-dorée1	Centre Droite	Bois	Peinture dorée	4,29 mg/cm²	Dégradé	Inconnu
212	C	Imposte peinture dorée (Imposte peinture dorée)-dorée1	Centre Centre	Bois	Peinture dorée	4,45 mg/cm²	Dégradé	Inconnu
216	B	Porte dormant peinture bleu gris (Porte dormant peinture bleu gris)-bleu gris1	Centre Droite	Bois	Peinture bleu gris	6,13 mg/cm²	Dégradé	Inconnu
217	B	Porte dormant peinture bleu gris (Porte dormant peinture bleu gris)-bleu gris1	Haut Centre	Bois	Peinture bleu gris	5,82 mg/cm²	Dégradé	Inconnu
218	B	Porte dormant peinture bleu gris (Porte dormant peinture bleu gris)-bleu gris1	Centre Droite	Bois	Peinture bleu gris	6,19 mg/cm²	Dégradé	Inconnu

222	B	Porte dormant peinture bleu clair (Porte dormant peinture bleu clair)-bleu clair1	Bas Droite	Bois	Peinture bleu clair	6,3 mg/cm²	Dégradé	Inconnu
223	B	Porte dormant peinture bleu clair (Porte dormant peinture bleu clair)-bleu clair1	Haut Centre	Bois	Peinture bleu clair	6,37 mg/cm²	Dégradé	Inconnu
224	B	Porte dormant peinture bleu clair (Porte dormant peinture bleu clair)-bleu clair1	Haut Gauche	Bois	Peinture bleu clair	5,39 mg/cm²	Dégradé	Inconnu
228	B	Porte dormant peinture dorée (Porte dormant peinture dorée)-dorée1	Centre Centre	Bois	Peinture dorée	3,18 mg/cm²	Dégradé	Inconnu
229	B	Porte dormant peinture dorée (Porte dormant peinture dorée)-dorée1	Centre Droite	Bois	Peinture dorée	4,98 mg/cm²	Dégradé	Inconnu
230	B	Porte dormant peinture dorée (Porte dormant peinture dorée)-dorée1	Bas Centre	Bois	Peinture dorée	3,41 mg/cm²	Dégradé	Inconnu
234	C	Porte ouvrant peinture dorée (Porte ouvrant peinture dorée)-dorée1	Haut Gauche	Bois	Peinture dorée	4,33 mg/cm²	Dégradé	Inconnu

235	C	Porte ouvrant peinture dorée (Porte ouvrant peinture dorée)-dorée1	Centre Gauche	Bois	Peinture dorée	3,95 mg/cm²	Dégradé	Inconnu

N° de Mesure	Zone	Unité de diagnostic (UD)	Localisation de la mesure	Substrat	Revêtement	Valeurs ou constat visuel	Etat de conservation	Travaux envisagés
			Chambre Napoléon - Côté SDB					
236	C	Porte ouvrant peinture dorée (Porte ouvrant peinture dorée)-dorée1	Bas Centre	Bois	Peinture dorée	4,72 mg/cm²	Dégradé	Inconnu
240	C	Porte ouvrant peinture bleu clair (Porte ouvrant peinture bleu clair)-bleu clair1	Centre Droite	Bois	Peinture bleu clair	5,77 mg/cm²	Dégradé	Inconnu
241	C	Porte ouvrant peinture bleu clair (Porte ouvrant peinture bleu clair)-bleu clair1	Haut Gauche	Bois	Peinture bleu clair	6,69 mg/cm²	Dégradé	Inconnu
242	C	Porte ouvrant peinture bleu clair (Porte ouvrant peinture bleu clair)-bleu clair1	Haut Gauche	Bois	Peinture bleu clair	5,15 mg/cm²	Dégradé	Inconnu
246	C	Porte ouvrant peinture bleu gris (Porte ouvrant peinture bleu gris)-bleu gris1	Bas Centre	Bois	Peinture bleu gris	5,19 mg/cm²	Dégradé	Inconnu

247	C	Porte ouvrant peinture bleu gris (Porte ouvrant peinture bleu gris)-bleu gris1	Centre Centre	Bois	Peinture bleu gris	5,3 mg/cm²	Dégradé	Inconnu
248	C	Porte ouvrant peinture bleu gris (Porte ouvrant peinture bleu gris)-bleu gris1	Centre Gauche	Bois	Peinture bleu gris	6,25 mg/cm²	Dégradé	Inconnu

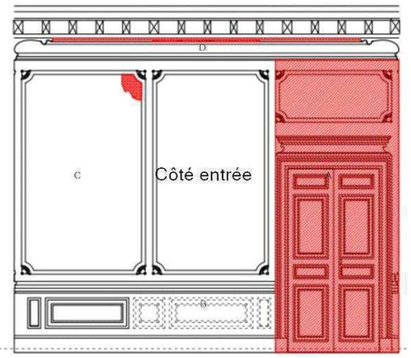
Élévation 01 :Côté entrée de la pièce

N° de Mesure	Zone	Unité de diagnostic (UD)	Localisation de la mesure	Substrat	Revêtement	Valeurs ou constat visuel	Etat de conservation	Travaux envisagés
			Chambre Napoléon - Côté entrée					
57	D	Corniche peinture bleu gris (Corniche peinture bleu gris)-bleu gris1	Haut Droite	Plâtre	Peinture bleu gris	6,34 mg/cm²	Dégradé	Inconnu
58	D	Corniche peinture bleu gris (Corniche peinture bleu gris)-bleu gris1	Centre Gauche	Plâtre	Peinture bleu gris	6,02 mg/cm²	Dégradé	Inconnu
59	D	Corniche peinture bleu gris (Corniche peinture bleu gris)-bleu gris1	Centre Centre	Plâtre	Peinture bleu gris	5,61 mg/cm²	Dégradé	Inconnu
81	D	Corniche peinture dorée (Corniche peinture dorée)-dorée1	Haut Droite	Plâtre	Peinture dorée	4,69 mg/cm²	Dégradé	Inconnu
82	D	Corniche peinture dorée (Corniche peinture dorée)-dorée1	Haut Gauche	Plâtre	Peinture dorée	3,74 mg/cm²	Dégradé	Inconnu
83	D	Corniche peinture dorée (Corniche peinture dorée)-dorée1	Haut Centre	Plâtre	Peinture dorée	4,02 mg/cm²	Dégradé	Inconnu

93	C	Mur peinture bleu gris (Mur peinture bleu gris)-bleu gris1	Bas Droite	Bois	Peinture bleu gris	5,71 mg/cm²	Dégradé	Inconnu
94	C	Mur peinture bleu gris (Mur peinture bleu gris)-bleu gris1	Centre Centre	Bois	Peinture bleu gris	5,75 mg/cm²	Dégradé	Inconnu
95	C	Mur peinture bleu gris (Mur peinture bleu gris)-bleu gris1	Bas Gauche	Bois	Peinture bleu gris	5,2 mg/cm²	Dégradé	Inconnu
111	C	Mur peinture dorée (Mur peinture dorée)-dorée1	Bas Centre	Bois	Peinture dorée	4,34 mg/cm²	Dégradé	Inconnu
112	C	Mur peinture dorée (Mur peinture dorée)-dorée1	Bas Gauche	Bois	Peinture dorée	4,65 mg/cm²	Dégradé	Inconnu
113	C	Mur peinture dorée (Mur peinture dorée)-dorée1	Centre Droite	Bois	Peinture dorée	3,99 mg/cm²	Dégradé	Inconnu
129	C	Mur tissu (Mur tissu)-tissu1	Haut Centre	Tissu	Tissu	0,45 mg/cm²	Dégradé	Inconnu
130	C	Mur tissu (Mur tissu)-tissu1	Centre Gauche	Tissu	Tissu	0,36 mg/cm²	Dégradé	Inconnu
131	C	Mur tissu (Mur tissu)-tissu1	Centre Gauche	Tissu	Tissu	0,32 mg/cm²	Dégradé	Inconnu

147	B	Soubassement peinture bleu gris (Soubassement peinture bleu gris)-bleu gris1	Bas Gauche	Bois	Peinture bleu gris	5,75 mg/cm²	Dégradé	Inconnu

N° de Mesure	Zone	Unité de diagnostic (UD)	Localisation de la mesure	Substrat	Revêtement	Valeurs ou constat visuel	Etat de conservation	Travaux envisagés
			Chambre Napoléon - Côté entrée					
148	B	Soubassement peinture bleu gris (Soubassement peinture bleu gris)-bleu gris1	Centre Centre	Bois	Peinture bleu gris	5,7 mg/cm²	Dégradé	Inconnu
149	B	Soubassement peinture bleu gris (Soubassement peinture bleu gris)-bleu gris1	Centre Droite	Bois	Peinture bleu gris	6,33 mg/cm²	Dégradé	Inconnu
165	B	Soubassement peinture bleu clair (Soubassement peinture bleu clair)-bleu clair1	Centre Centre	Bois	Peinture bleu clair	5,78 mg/cm²	Dégradé	Inconnu
166	B	Soubassement peinture bleu clair (Soubassement peinture bleu clair)-bleu clair1	Haut Gauche	Bois	Peinture bleu clair	5,22 mg/cm²	Dégradé	Inconnu
167	B	Soubassement peinture bleu clair (Soubassement peinture bleu clair)-bleu clair1	Centre Droite	Bois	Peinture bleu clair	5,61 mg/cm²	Dégradé	Inconnu

183	B	Soubassement peinture dorée (Soubassement peinture dorée)-dorée1	Haut Droite	Bois	Peinture dorée	3,41 mg/cm²	Dégradé	Inconnu
184	B	Soubassement peinture dorée (Soubassement peinture dorée)-dorée1	Bas Droite	Bois	Peinture dorée	4,4 mg/cm²	Dégradé	Inconnu
185	B	Soubassement peinture dorée (Soubassement peinture dorée)-dorée1	Centre Gauche	Bois	Peinture dorée	3,98 mg/cm²	Dégradé	Inconnu
201	A	Imposte peinture bleu gris (Imposte peinture bleu gris)-bleu gris1	Haut Gauche	Bois	Peinture bleu gris	5,29 mg/cm²	Dégradé	Inconnu
202	A	Imposte peinture bleu gris (Imposte peinture bleu gris)-bleu gris1	Haut Centre	Bois	Peinture bleu gris	6,85 mg/cm²	Dégradé	Inconnu
203	A	Imposte peinture bleu gris (Imposte peinture bleu gris)-bleu gris1	Bas Centre	Bois	Peinture bleu gris	5,19 mg/cm²	Dégradé	Inconnu
207	A	Imposte peinture dorée (Imposte peinture dorée)-dorée1	Centre Gauche	Bois	Peinture dorée	3,55 mg/cm²	Dégradé	Inconnu

208	A	Imposte peinture dorée (Imposte peinture dorée)-dorée1	Haut Gauche	Bois	Peinture dorée	3,65 mg/cm²	Dégradé	Inconnu
209	A	Imposte peinture dorée (Imposte peinture dorée)-dorée1	Centre Centre	Bois	Peinture dorée	3,6 mg/cm²	Dégradé	Inconnu

N° de Mesure	Zone	Unité de diagnostic (UD)	Localisation de la mesure	Substrat	Revêtement	Valeurs ou constat visuel	Etat de conservation	Travaux envisagés
			Chambre Napoléon - Côté entrée					
213	B	Porte dormant peinture bleu gris (Porte dormant peinture bleu gris)-bleu gris1	Centre Droite	Bois	Peinture bleu gris	5,15 mg/cm²	Dégradé	Inconnu
214	B	Porte dormant peinture bleu gris (Porte dormant peinture bleu gris)-bleu gris1	Bas Gauche	Bois	Peinture bleu gris	6,12 mg/cm²	Dégradé	Inconnu
215	B	Porte dormant peinture bleu gris (Porte dormant peinture bleu gris)-bleu gris1	Centre Gauche	Bois	Peinture bleu gris	5,85 mg/cm²	Dégradé	Inconnu
219	B	Porte dormant peinture bleu clair (Porte dormant peinture bleu clair)-bleu clair1	Bas Droite	Bois	Peinture bleu clair	5,85 mg/cm²	Dégradé	Inconnu
220	B	Porte dormant peinture bleu clair (Porte dormant peinture bleu clair)-bleu clair1	Bas Droite	Bois	Peinture bleu clair	6,18 mg/cm²	Dégradé	Inconnu

221	B	Porte dormant peinture bleu clair (Porte dormant peinture bleu clair)-bleu clair1	Haut Gauche	Bois	Peinture bleu clair	6,47 mg/cm²	Dégradé	Inconnu
225	B	Porte dormant peinture dorée (Porte dormant peinture dorée)-dorée1	Haut Droite	Bois	Peinture dorée	4,96 mg/cm²	Dégradé	Inconnu
226	B	Porte dormant peinture dorée (Porte dormant peinture dorée)-dorée1	Bas Centre	Bois	Peinture dorée	4,92 mg/cm²	Dégradé	Inconnu
227	B	Porte dormant peinture dorée (Porte dormant peinture dorée)-dorée1	Haut Gauche	Bois	Peinture dorée	3,26 mg/cm²	Dégradé	Inconnu
231	A	Porte ouvrant peinture dorée (Porte ouvrant peinture dorée)-dorée1	Haut Centre	Bois	Peinture dorée	4,77 mg/cm²	Dégradé	Inconnu
232	A	Porte ouvrant peinture dorée (Porte ouvrant peinture dorée)-dorée1	Centre Gauche	Bois	Peinture dorée	3,28 mg/cm²	Dégradé	Inconnu
233	A	Porte ouvrant peinture dorée (Porte ouvrant peinture dorée)-dorée1	Bas Gauche	Bois	Peinture dorée	3,54 mg/cm²	Dégradé	Inconnu

237	A	Porte ouvrant peinture bleu clair (Porte ouvrant peinture bleu clair)-bleu clair1	Haut Droite	Bois	Peinture bleu clair	6,4 mg/cm²	Dégradé	Inconnu
238	A	Porte ouvrant peinture bleu clair (Porte ouvrant peinture bleu clair)-bleu clair1	Bas Droite	Bois	Peinture bleu clair	5,83 mg/cm²	Dégradé	Inconnu

N° de Mesure	Zone	Unité de diagnostic (UD)	Localisation de la mesure	Substrat	Revêtement	Valeurs ou constat visuel	Etat de conservation	Travaux envisagés
			Chambre Napoléon - Côté entrée					
239	A	Porte ouvrant peinture bleu clair (Porte ouvrant peinture bleu clair)-bleu clair1	Centre Gauche	Bois	Peinture bleu clair	5,35 mg/cm²	Dégradé	Inconnu
243	A	Porte ouvrant peinture bleu gris (Porte ouvrant peinture bleu gris)-bleu gris1	Centre Droite	Bois	Peinture bleu gris	5,6 mg/cm²	Dégradé	Inconnu
244	A	Porte ouvrant peinture bleu gris (Porte ouvrant peinture bleu gris)-bleu gris1	Centre Droite	Bois	Peinture bleu gris	5,9 mg/cm²	Dégradé	Inconnu
245	A	Porte ouvrant peinture bleu gris (Porte ouvrant peinture bleu gris)-bleu gris1	Bas Gauche	Bois	Peinture bleu gris	6,88 mg/cm²	Dégradé	Inconnu
249	A	Porte dormant extérieur vernis (Porte dormant extérieur vernis)-vernis1	Centre Centre	Bois	Vernis	5,76 mg/cm²	Dégradé	Inconnu

250	A	Porte dormant extérieur vernis (Porte dormant extérieur vernis)-vernis1	Bas Droite	Bois	Vernis	6,05 mg/cm²	Dégradé	Inconnu
251	A	Porte dormant extérieur vernis (Porte dormant extérieur vernis)-vernis1	Haut Centre	Bois	Vernis	6,74 mg/cm²	Dégradé	Inconnu
252	A	Porte ouvrant extérieur vernis (Porte ouvrant extérieur vernis)-vernis1	Haut Droite	Bois	Vernis	6 mg/cm²	Dégradé	Inconnu
253	A	Porte ouvrant extérieur vernis (Porte ouvrant extérieur vernis)-vernis1	Haut Droite	Bois	Vernis	6,48 mg/cm²	Dégradé	Inconnu
254	A	Porte ouvrant extérieur vernis (Porte ouvrant extérieur vernis)-vernis1	Centre Droite	Bois	Vernis	6,71 mg/cm²	Dégradé	Inconnu

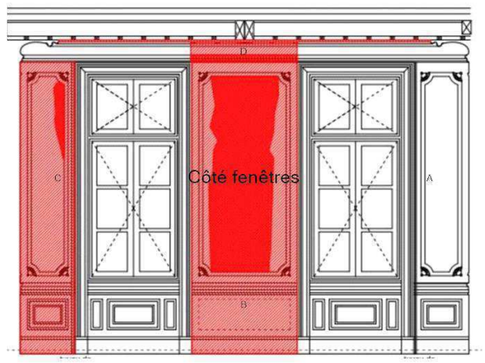
Élévation 02: Côté fenêtres

N° de Mesure	Zone	Unité de diagnostic (UD)	Localisation de la mesure	Substrat	Revêtement	Valeurs ou constat visuel	Etat de conservation	Travaux envisagés
			Chambre Napoléon - Côté fenêtres					
60	D	Corniche peinture bleu gris (Corniche peinture bleu gris)-bleu gris1	Centre Gauche	Plâtre	Peinture bleu gris	6,03 mg/cm²	Dégradé	Inconnu
61	D	Corniche peinture bleu gris (Corniche peinture bleu gris)-bleu gris1	Haut Centre	Plâtre	Peinture bleu gris	5,14 mg/cm²	Dégradé	Inconnu

N° de Mesure	Zone	Unité de diagnostic (UD)	Localisation de la mesure	Substrat	Revêtement	Valeurs ou constat visuel	Etat de conservation	Travaux envisagés
			Chambre Napoléon - Côté fenêtres					
62	D	Corniche peinture bleu gris (Corniche peinture bleu gris)-bleu gris1	Bas Gauche	Plâtre	Peinture bleu gris	5,49 mg/cm²	Dégradé	Inconnu
84	D	Corniche peinture dorée (Corniche peinture dorée)-dorée1	Haut Droite	Plâtre	Peinture dorée	3,8 mg/cm²	Dégradé	Inconnu
85	D	Corniche peinture dorée (Corniche peinture dorée)-dorée1	Bas Gauche	Plâtre	Peinture dorée	4,03 mg/cm²	Dégradé	Inconnu
86	D	Corniche peinture dorée (Corniche peinture dorée)-dorée1	Haut Gauche	Plâtre	Peinture dorée	4,64 mg/cm²	Dégradé	Inconnu
96	C	Mur peinture bleu gris (Mur peinture bleu gris)-bleu gris1	Haut Droite	Bois	Peinture bleu gris	6,26 mg/cm²	Dégradé	Inconnu
97	C	Mur peinture bleu gris (Mur peinture bleu gris)-bleu gris1	Centre Centre	Bois	Peinture bleu gris	5,36 mg/cm²	Dégradé	Inconnu

98	C	Mur peinture bleu gris (Mur peinture bleu gris)-bleu gris1	Bas Droite	Bois	Peinture bleu gris	6,47 mg/cm²	Dégradé	Inconnu
99	C	Mur peinture bleu gris (Mur peinture bleu gris)-bleu gris2	Haut Gauche	Bois	Peinture bleu gris	6,93 mg/cm²	Dégradé	Inconnu
100	C	Mur peinture bleu gris (Mur peinture bleu gris)-bleu gris2	Haut Droite	Bois	Peinture bleu gris	6,57 mg/cm²	Dégradé	Inconnu
101	C	Mur peinture bleu gris (Mur peinture bleu gris)-bleu gris2	Centre Centre	Bois	Peinture bleu gris	6,01 mg/cm²	Dégradé	Inconnu
102	C	Mur peinture bleu gris (Mur peinture bleu gris)-bleu gris3	Bas Centre	Bois	Peinture bleu gris	5,6 mg/cm²	Dégradé	Inconnu
103	C	Mur peinture bleu gris (Mur peinture bleu gris)-bleu gris3	Haut Centre	Bois	Peinture bleu gris	6,01 mg/cm²	Dégradé	Inconnu
104	C	Mur peinture bleu gris (Mur peinture bleu gris)-bleu gris3	Centre Droite	Bois	Peinture bleu gris	6,94 mg/cm²	Dégradé	Inconnu
114	C	Mur peinture dorée (Mur peinture dorée)-dorée1	Haut Centre	Bois	Peinture dorée	4,4 mg/cm²	Dégradé	Inconnu

115	C	Mur peinture dorée (Mur peinture dorée)-dorée1	Haut Centre	Bois	Peinture dorée	3,68 mg/cm²	Dégradé	Inconnu

N° de Mesure	Zone	Unité de diagnostic (UD)	Localisation de la mesure	Substrat	Revêtement	Valeurs ou constat visuel	Etat de conservation	Travaux envisagés
			Chambre Napoléon - Côté fenêtres					
116	C	Mur peinture dorée (Mur peinture dorée)-dorée1	Haut Centre	Bois	Peinture dorée	4,35 mg/cm²	Dégradé	Inconnu
117	C	Mur peinture dorée (Mur peinture dorée)-dorée2	Haut Droite	Bois	Peinture dorée	4,24 mg/cm²	Dégradé	Inconnu
118	C	Mur peinture dorée (Mur peinture dorée)-dorée2	Haut Centre	Bois	Peinture dorée	4,58 mg/cm²	Dégradé	Inconnu
119	C	Mur peinture dorée (Mur peinture dorée)-dorée2	Centre Droite	Bois	Peinture dorée	4,47 mg/cm²	Dégradé	Inconnu
120	C	Mur peinture dorée (Mur peinture dorée)-dorée3	Centre Droite	Bois	Peinture dorée	3,41 mg/cm²	Dégradé	Inconnu
121	C	Mur peinture dorée (Mur peinture dorée)-dorée3	Centre Centre	Bois	Peinture dorée	3,34 mg/cm²	Dégradé	Inconnu
122	C	Mur peinture dorée (Mur peinture dorée)-dorée3	Bas Gauche	Bois	Peinture dorée	3,33 mg/cm²	Dégradé	Inconnu

132	C	Mur tissu (Mur tissu)-tissu1	Centre Droite	Tissu	Tissu	0,12 mg/cm²	Dégradé	Inconnu
133	C	Mur tissu (Mur tissu)-tissu1	Bas Gauche	Tissu	Tissu	0,13 mg/cm²	Dégradé	Inconnu
134	C	Mur tissu (Mur tissu)-tissu1	Haut Gauche	Tissu	Tissu	0,27 mg/cm²	Dégradé	Inconnu
135	C	Mur tissu (Mur tissu)-tissu2	Bas Droite	Tissu	Tissu	0,46 mg/cm²	Dégradé	Inconnu
136	C	Mur tissu (Mur tissu)-tissu2	Centre Gauche	Tissu	Tissu	0,28 mg/cm²	Dégradé	Inconnu
137	C	Mur tissu (Mur tissu)-tissu2	Centre Gauche	Tissu	Tissu	0,21 mg/cm²	Dégradé	Inconnu
138	C	Mur tissu (Mur tissu)-tissu3	Haut Gauche	Tissu	Tissu	0,4 mg/cm²	Dégradé	Inconnu
139	C	Mur tissu (Mur tissu)-tissu3	Bas Centre	Tissu	Tissu	0,35 mg/cm²	Dégradé	Inconnu
140	C	Mur tissu (Mur tissu)-tissu3	Haut Droite	Tissu	Tissu	0,11 mg/cm²	Dégradé	Inconnu
150	B	Soubassement peinture bleu gris (Soubassement peinture bleu gris)-bleu gris1	Haut Droite	Bois	Peinture bleu gris	6,92 mg/cm²	Dégradé	Inconnu

151	B	Soubassement peinture bleu gris (Soubassement peinture bleu gris)-bleu gris1	Haut Gauche	Bois	Peinture bleu gris	6,69 mg/cm²	Dégradé	Inconnu
152	B	Soubassement peinture bleu gris (Soubassement peinture bleu gris)-bleu gris1	Haut Centre	Bois	Peinture bleu gris	6,16 mg/cm²	Dégradé	Inconnu
153	B	Soubassement peinture bleu gris (Soubassement peinture bleu gris)-bleu gris2	Haut Centre	Bois	Peinture bleu gris	6,48 mg/cm²	Dégradé	Inconnu

N° de Mesure	Zone	Unité de diagnostic (UD)	Localisation de la mesure	Substrat	Revêtement	Valeurs ou constat visuel	Etat de conservation	Travaux envisagés
			Chambre Napoléon - Côté fenêtres					
154	B	Soubassement peinture bleu gris (Soubassement peinture bleu gris)-bleu gris2	Centre Gauche	Bois	Peinture bleu gris	6,27 mg/cm²	Dégradé	Inconnu
155	B	Soubassement peinture bleu gris (Soubassement peinture bleu gris)-bleu gris2	Haut Droite	Bois	Peinture bleu gris	6,11 mg/cm²	Dégradé	Inconnu
156	B	Soubassement peinture bleu gris (Soubassement peinture bleu gris)-bleu gris3	Haut Droite	Bois	Peinture bleu gris	5,69 mg/cm²	Dégradé	Inconnu
157	B	Soubassement peinture bleu gris (Soubassement peinture bleu gris)-bleu gris3	Centre Centre	Bois	Peinture bleu gris	5,11 mg/cm²	Dégradé	Inconnu
158	B	Soubassement peinture bleu gris (Soubassement peinture bleu gris)-bleu gris3	Bas Centre	Bois	Peinture bleu gris	5,36 mg/cm²	Dégradé	Inconnu

168	B	Soubassement peinture bleu clair (Soubassement peinture bleu clair)-bleu clair1	Bas Centre	Bois	Peinture bleu clair	6,83 mg/cm²	Dégradé	Inconnu
169	B	Soubassement peinture bleu clair (Soubassement peinture bleu clair)-bleu clair1	Haut Centre	Bois	Peinture bleu clair	6,03 mg/cm²	Dégradé	Inconnu
170	B	Soubassement peinture bleu clair (Soubassement peinture bleu clair)-bleu clair1	Haut Centre	Bois	Peinture bleu clair	6,72 mg/cm²	Dégradé	Inconnu
171	B	Soubassement peinture bleu clair (Soubassement peinture bleu clair)-bleu clair2	Haut Gauche	Bois	Peinture bleu clair	6,34 mg/cm²	Dégradé	Inconnu
172	B	Soubassement peinture bleu clair (Soubassement peinture bleu clair)-bleu clair2	Haut Centre	Bois	Peinture bleu clair	5,17 mg/cm²	Dégradé	Inconnu
173	B	Soubassement peinture bleu clair (Soubassement peinture bleu clair)-bleu clair2	Centre Centre	Bois	Peinture bleu clair	6,03 mg/cm²	Dégradé	Inconnu

174	B	Soubassement peinture bleu clair (Soubassement peinture bleu clair)-bleu clair3	Haut Droite	Bois	Peinture bleu clair	6,62 mg/cm²	Dégradé	Inconnu
175	B	Soubassement peinture bleu clair (Soubassement peinture bleu clair)-bleu clair3	Haut Centre	Bois	Peinture bleu clair	5,49 mg/cm²	Dégradé	Inconnu
176	B	Soubassement peinture bleu clair (Soubassement peinture bleu clair)-bleu clair3	Haut Gauche	Bois	Peinture bleu clair	5,48 mg/cm²	Dégradé	Inconnu

N° de Mesure	Zone	Unité de diagnostic (UD)	Localisation de la mesure	Substrat	Revêtement	Valeurs ou constat visuel	Etat de conservation	Travaux envisagés
			Chambre Napoléon - Côté fenêtres					
186	B	Soubassement peinture dorée (Soubassement peinture dorée)-dorée1	Centre Centre	Bois	Peinture dorée	4,79 mg/cm²	Dégradé	Inconnu
187	B	Soubassement peinture dorée (Soubassement peinture dorée)-dorée1	Haut Droite	Bois	Peinture dorée	4,1 mg/cm²	Dégradé	Inconnu
188	B	Soubassement peinture dorée (Soubassement peinture dorée)-dorée1	Haut Gauche	Bois	Peinture dorée	4,93 mg/cm²	Dégradé	Inconnu
189	B	Soubassement peinture dorée (Soubassement peinture dorée)-dorée2	Haut Droite	Bois	Peinture dorée	4,85 mg/cm²	Dégradé	Inconnu
190	B	Soubassement peinture dorée (Soubassement peinture dorée)-dorée2	Centre Droite	Bois	Peinture dorée	3,7 mg/cm²	Dégradé	Inconnu
191	B	Soubassement peinture dorée (Soubassement peinture dorée)-dorée2	Haut Centre	Bois	Peinture dorée	3,74 mg/cm²	Dégradé	Inconnu

192	B	Soubassement peinture dorée (Soubassement peinture dorée)-dorée3	Centre Droite	Bois	Peinture dorée	3,28 mg/cm²	Dégradé	Inconnu
193	B	Soubassement peinture dorée (Soubassement peinture dorée)-dorée3	Bas Droite	Bois	Peinture dorée	4,05 mg/cm²	Dégradé	Inconnu
194	B	Soubassement peinture dorée (Soubassement peinture dorée)-dorée3	Haut Centre	Bois	Peinture dorée	3,7 mg/cm²	Dégradé	Inconnu
255	B	Allège peinture bleu gris (Allège peinture bleu gris)-bleu gris1	Centre Droite	Bois	Peinture bleu gris	0,15 mg/cm²	Dégradé	Inconnu
256	B	Allège peinture bleu gris (Allège peinture bleu gris)-bleu gris1	Centre Gauche	Bois	Peinture bleu gris	0,48 mg/cm²	Dégradé	Inconnu
257	B	Allège peinture bleu gris (Allège peinture bleu gris)-bleu gris1	Haut Gauche	Bois	Peinture bleu gris	0,32 mg/cm²	Dégradé	Inconnu
258	B	Allège peinture bleu gris (Allège peinture bleu gris)-bleu gris2	Centre Droite	Bois	Peinture bleu gris	0,2 mg/cm²	Dégradé	Inconnu

259	B	Allège peinture bleu gris (Allège peinture bleu gris)-bleu gris2	Bas Gauche	Bois	Peinture bleu gris	0,35 mg/cm²	Dégradé	Inconnu

N° de Mesure	Zone	Unité de diagnostic (UD)	Localisation de la mesure	Substrat	Revêtement	Valeurs ou constat visuel	Etat de conservation	Travaux envisagés
			Chambre Napoléon - Côté fenêtres					
260	B	Allège peinture bleu gris (Allège peinture bleu gris)-bleu gris2	Bas Droite	Bois	Peinture bleu gris	0,21 mg/cm²	Dégradé	Inconnu
261	B	Allège peinture bleu clair (Allège peinture bleu clair)-bleu clair1	Bas Gauche	Bois	Peinture bleu clair	0,26 mg/cm²	Dégradé	Inconnu
262	B	Allège peinture bleu clair (Allège peinture bleu clair)-bleu clair1	Centre Centre	Bois	Peinture bleu clair	0,13 mg/cm²	Dégradé	Inconnu
263	B	Allège peinture bleu clair (Allège peinture bleu clair)-bleu clair1	Haut Centre	Bois	Peinture bleu clair	0,35 mg/cm²	Dégradé	Inconnu
264	B	Allège peinture bleu clair (Allège peinture bleu clair)-bleu clair2	Bas Gauche	Bois	Peinture bleu clair	0,46 mg/cm²	Dégradé	Inconnu
265	B	Allège peinture bleu clair (Allège peinture bleu clair)-bleu clair2	Haut Centre	Bois	Peinture bleu clair	0,33 mg/cm²	Dégradé	Inconnu

266	B	Allège peinture bleu clair (Allège peinture bleu clair)-bleu clair2	Centre Gauche	Bois	Peinture bleu clair	0,4 mg/cm²	Dégradé	Inconnu
267	B	Allège peinture dorée (Allège peinture dorée)-dorée1	Bas Droite	Bois	Peinture dorée	0,38 mg/cm²	Dégradé	Inconnu
268	B	Allège peinture dorée (Allège peinture dorée)-dorée1	Centre Droite	Bois	Peinture dorée	0,32 mg/cm²	Dégradé	Inconnu
269	B	Allège peinture dorée (Allège peinture dorée)-dorée1	Bas Gauche	Bois	Peinture dorée	0,16 mg/cm²	Dégradé	Inconnu
270	B	Allège peinture dorée (Allège peinture dorée)-dorée2	Bas Droite	Bois	Peinture dorée	0,38 mg/cm²	Dégradé	Inconnu
271	B	Allège peinture dorée (Allège peinture dorée)-dorée2	Centre Gauche	Bois	Peinture dorée	0,19 mg/cm²	Dégradé	Inconnu
272	B	Allège peinture dorée (Allège peinture dorée)-dorée2	Haut Droite	Bois	Peinture dorée	0,28 mg/cm²	Dégradé	Inconnu
273	C	Embrasure peinture bleu gris (Embrasure peinture bleu gris)-emb bleu gris1	Haut Droite	Plâtre	Peinture bleu gris	10 mg/cm²	Dégradé	Inconnu

274	C	Embrasure peinture bleu gris (Embrasure peinture bleu gris)-emb bleu gris1	Bas Droite	Plâtre	Peinture bleu gris	10 mg/cm²	Dégradé	Inconnu
275	C	Embrasure peinture bleu gris (Embrasure peinture bleu gris)-emb bleu gris1	Centre Centre	Plâtre	Peinture bleu gris	10 mg/cm²	Dégradé	Inconnu
276	A	Embrasure peinture bleu gris (Embrasure peinture bleu gris)-emb bleu gris1	Haut Gauche	Plâtre	Peinture bleu gris	10 mg/cm²	Dégradé	Inconnu

N° de Mesure	Zone	Unité de diagnostic (UD)	Localisation de la mesure	Substrat	Revêtement	Valeurs ou constat visuel	Etat de conservation	Travaux envisagés
			Chambre Napoléon - Côté fenêtres					
277	A	Embrasure peinture bleu gris (Embrasure peinture bleu gris)-emb bleu gris1	Bas Droite	Plâtre	Peinture bleu gris	10 mg/cm²	Dégradé	Inconnu
278	A	Embrasure peinture bleu gris (Embrasure peinture bleu gris)-emb bleu gris1	Centre Droite	Plâtre	Peinture bleu gris	10 mg/cm²	Dégradé	Inconnu
279	C	Volet intérieur peinture bleu gris (Volet intérieur peinture bleu gris)-volet bleu gris1	Haut Centre	Bois	Peinture bleu gris	6,8 mg/cm²	Dégradé	Inconnu
280	C	Volet intérieur peinture bleu gris (Volet intérieur peinture bleu gris)-volet bleu gris1	Centre Gauche	Bois	Peinture bleu gris	6,43 mg/cm²	Dégradé	Inconnu
281	C	Volet intérieur peinture bleu gris (Volet intérieur peinture bleu gris)-volet bleu gris1	Centre Gauche	Bois	Peinture bleu gris	6,16 mg/cm²	Dégradé	Inconnu

282	A	Volet intérieur peinture bleu gris (Volet intérieur peinture bleu gris)-volet bleu gris1	Haut Gauche	Bois	Peinture bleu gris	5,56 mg/cm²	Dégradé	Inconnu
283	A	Volet intérieur peinture bleu gris (Volet intérieur peinture bleu gris)-volet bleu gris1	Bas Gauche	Bois	Peinture bleu gris	5,81 mg/cm²	Dégradé	Inconnu
284	A	Volet intérieur peinture bleu gris (Volet intérieur peinture bleu gris)-volet bleu gris1	Bas Centre	Bois	Peinture bleu gris	6,97 mg/cm²	Dégradé	Inconnu
285	C	Volet intérieur peinture dorée (Volet intérieur peinture dorée)-volet dorée1	Haut Centre	Bois	Peinture dorée	3,96 mg/cm²	Dégradé	Inconnu
286	C	Volet intérieur peinture dorée (Volet intérieur peinture dorée)-volet dorée1	Centre Droite	Bois	Peinture dorée	4,83 mg/cm²	Dégradé	Inconnu
287	C	Volet intérieur peinture dorée (Volet intérieur peinture dorée)-volet dorée1	Centre Centre	Bois	Peinture dorée	3,71 mg/cm²	Dégradé	Inconnu

288	A	Volet intérieur peinture dorée (Volet intérieur peinture dorée)-volet dorée1	Bas Centre	Bois	Peinture dorée	4,78 mg/cm²	Dégradé	Inconnu
289	A	Volet intérieur peinture dorée (Volet intérieur peinture dorée)-volet dorée1	Bas Centre	Bois	Peinture dorée	4,24 mg/cm²	Dégradé	Inconnu
290	A	Volet intérieur peinture dorée (Volet intérieur peinture dorée)-volet dorée1	Centre Centre	Bois	Peinture dorée	4,24 mg/cm²	Dégradé	Inconnu
