Rapport de repérage des matériaux et produits contenant de l'amiante avant travaux

UIOSS de L'Aisne - SAINT QUENTIN

Rapport n° 2025-003-132/307871-1

Site
UIOSS de Saint Quentin
Bâtiment C Aile Est
29 boulevard Roosevelt
02323 SAINT QUENTIN CEDEX

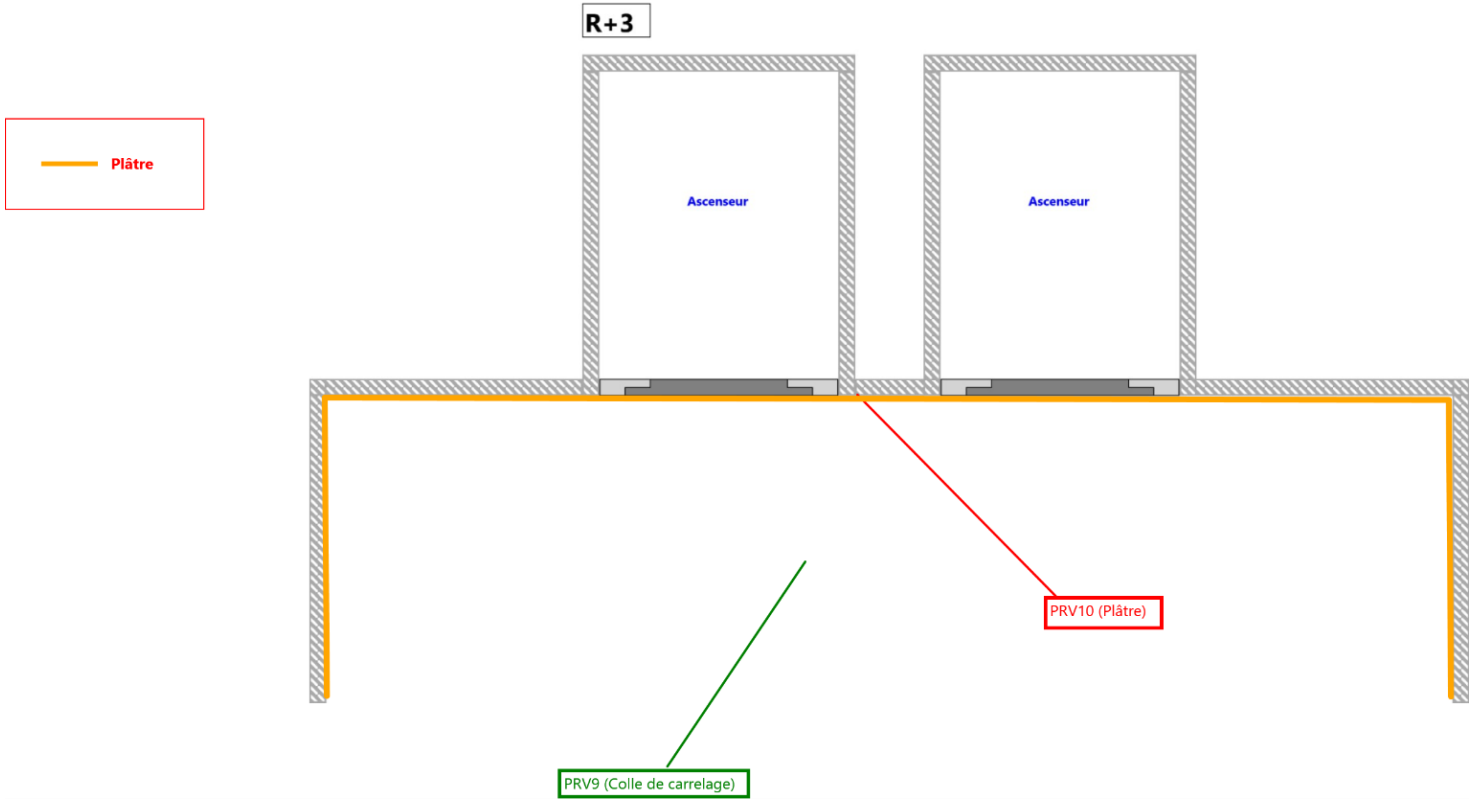
Planche de repérage de localisation des prélèvements		
Titre :	Paliers ascenseur 455G0955-455G058 R+3 R+2 R+1 RDC		
Type :	Croquis	**Date :**	12/06/25
Description	Localisations des prélèvements

Localisation / ZPSO	Matériaux ou Produits contenant de l'amiante	Quantité*
Palier d'ascenseur R+3-R+2-R+1-RDC Ascenseur 455G0955-455G0958	Plâtre	60 m²
