Rapport de repérage amiante avant réalisation de travaux dans un immeuble bâti

Rapport N° : 30552937/S1/1/AM-RTV_V1

PREFECTURE DE LA MARNE GEP

LOGEMENT PREFET

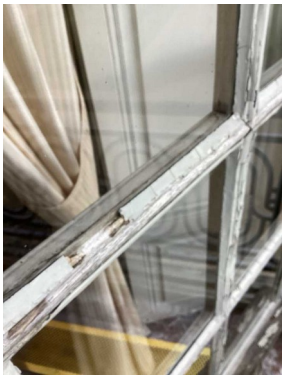
P2	ZPSO 2
Logement prefet -> Grand salon

Localisation	Ouvrage	Matériau / Produit	Aspect	Couleur	N° ZPSO	N° Prél.	N° Sond.	Critère de décision	Observation	Présence amiante
Logement prefet -> Grand salon	Menuiseries extérieures	Joints de mastic de vitrage	/	/	1	P1* N	/	AN	/	Non
	Menuiseries extérieures	Joints d'étanchéité	Ciment	/	2	P2* N	/	AN	/	Non
	Menuiseries extérieures	Joints de mastic de vitrage	/	/	1	P3 N	/	AN	/	Non
	Menuiseries extérieures	Joints d'étanchéité	Ciment	/	2	P4 N	/	AN	/	Non

Menuiseries extérieures -> Joints d'étanchéité
