DOSSIER TECHNIQUE AMIANTE
Article R 1334-29-5 du Code de la Santé Publique

Adresse : INSEE Metz
INSEE
5 RUE HENRY MARET
57000 METZ

Date	Référence	Document établi par
10/02/2023	17774621/AM-DTA/1-8ZSEG-131	Bureau Veritas Exploitation / Cyril ANCEL

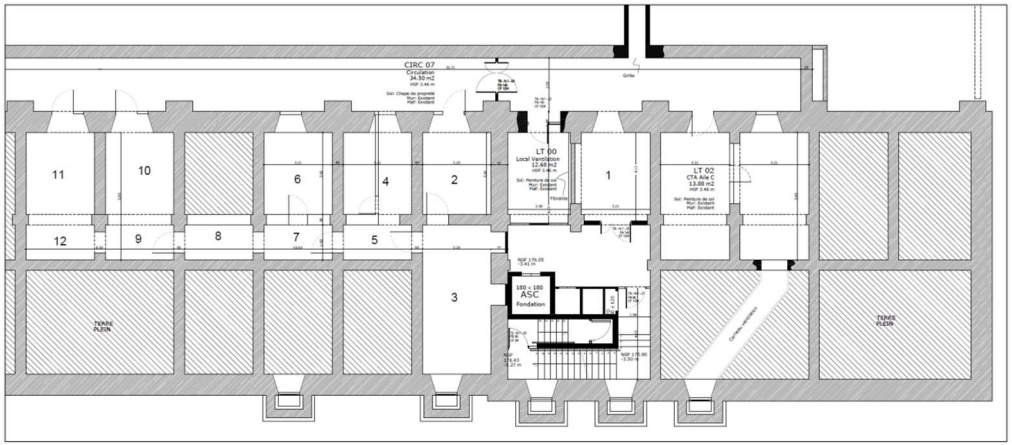
PLANCHE DE REPERAGE TECHNIQUE		
ADRESSE	INSEE 5 RUE HENRY MARET 57000 METZ	
	Date visite	23/01/2023
Sous-sol -> Aile A	Auteur	**Bureau Veritas Exploitation / Cyril ANCEL**
	N° dossier	**17774621/AM-DTA/1-8ZSEG-131**
	Planche	**2 / 20**
Plans	Indice	**1**

Panneau de cloison amiante-ciment

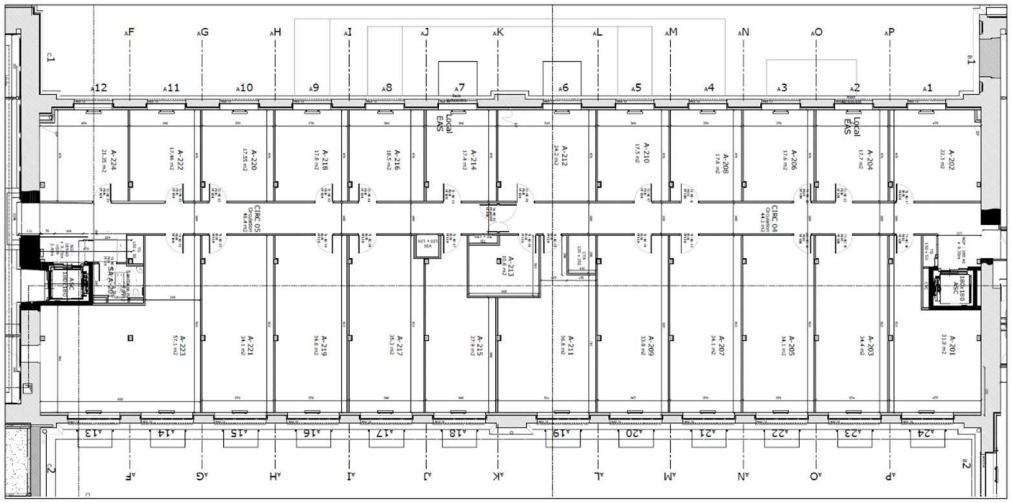
PLANCHE DE REPERAGE TECHNIQUE		
ADRESSE	INSEE 5 RUE HENRY MARET 57000 METZ	
	Date visite	23/01/2023
2ème étage -> Aile B	Auteur	**Bureau Veritas Exploitation / Cyril ANCEL**
	N° dossier	**17774621/AM-DTA/1-8ZSEG-131**
	Planche	**18 / 20**
Plans	Indice	**1**

Ardoise amiante-ciment en toiture
y compris joues des chiens assis
