**DOSSIER TECHNIQUE AMIANTE**
**Article R 1334-29-5 du Code de la Santé Publique**

INSEE
5 RUE HENRY MARET
57000 METZ

| Date | Référence | Document établi par |
|---|---|---|
| 26/09/2023 | 19824358/AM-DTA/1-9I9HG-106 | Bureau Veritas Exploitation / Cyril ANCEL |

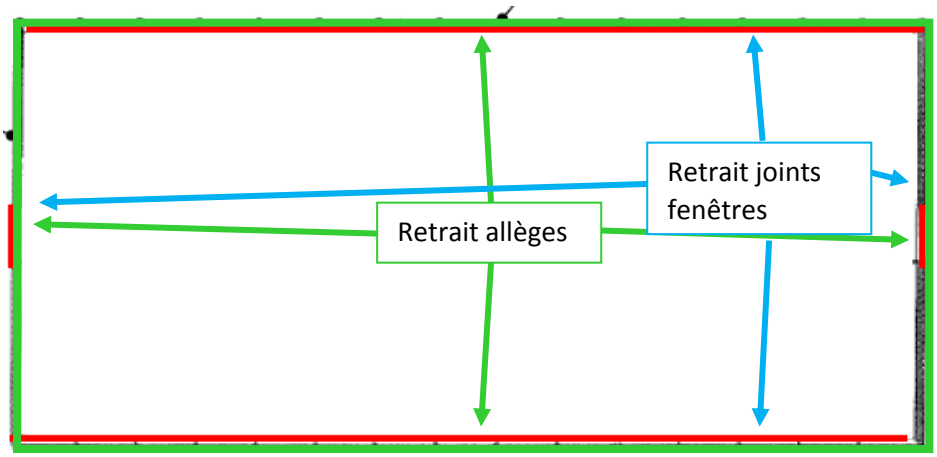
Façade

Retrait matériaux goudronnés

Retrait dalle + colle + ragréage
