Rapport de repérage des matériaux et produits contenant de l'amiante avant réalisation de travaux dans un immeuble bâti

Numéro de dossier : M201231_25925
Norme employée : AFNOR NF X46-020 (Version d'août 2017)
Date du repérage : 19/06/2026
Heure d'arrivée : 09 h 00
Date émission : 24/06/2026

Adresse : **IUT NANTES - CAMPUS DE NANTES**
BATIMENT A
3 RUE MARECHAL JOFFRE
44000 NANTES

Référence cadastrale : **Non communiquée**
Périmètre de repérage :
RDC + SALLE E030

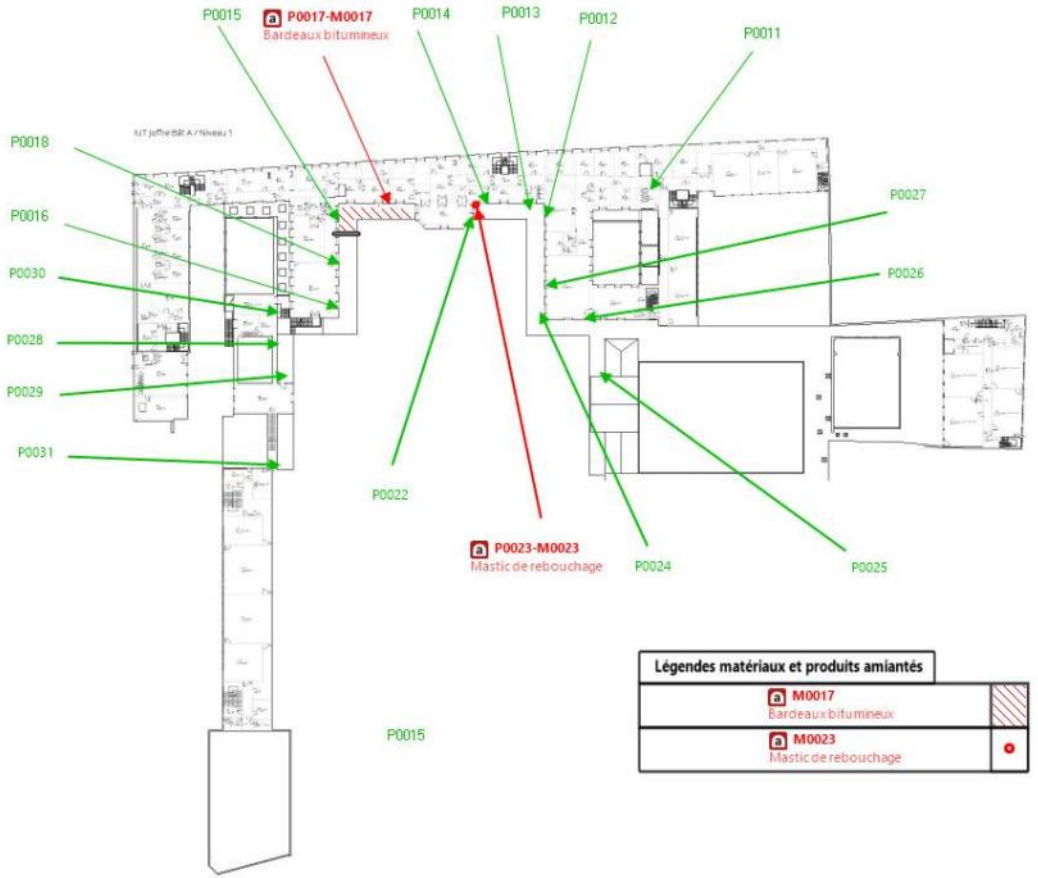
Bardeaux bitumineux (Après analyse en laboratoire) Localisation : A - Toiture terrasse	**Mastic de rebouchage** (Après analyse en laboratoire) Localisation : A - Toiture terrasse
