Rapport de mission de repérage des matériaux et produits contenant de l'amiante avant démolition

EPIDE
COAT AN DOC'H
Bâtiment : Ancien Self
22170 LANRODEC

Date du rapport : 19/08/2020

Référence du dossier :
2001118A0000056 - Ancien Self

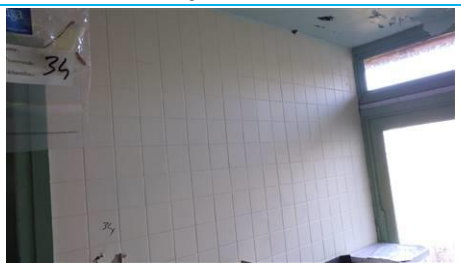
Matériaux : ZPSO-035
Prélèvement : P031
Description : Colle de faïence
Localisation : RDC - Cuisine
Résultat : Présence d'amiante
Quantité : 60m2

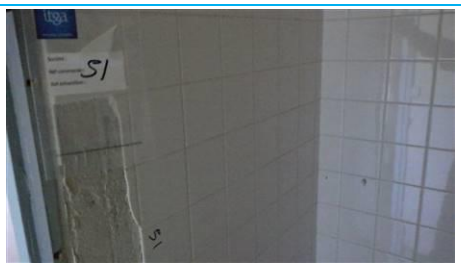
Matériaux : ZPSO-058 Prélèvement : P049 Description : Colle de plinthe Localisation : Étage 1 - Toilettes; Étage 1 - Douche Résultat : Absence d'amiante Quantité :	 Matériaux : ZPSO-059 Prélèvement : P050 Description : Colle de faïence Localisation : Étage 1 - Toilettes Résultat : Absence d'amiante Quantité :
