Rapport de mission de repérage des matériaux et produits contenant de l'amiante avant démolition dans un immeuble bâti

"CHATEAU"
Centre EPIDE
Rue Coat an Doch
22170 LANRODEC

Date du rapport : 01/07/2024

Référence du dossier : 2307CBRRE - BI5990000000148

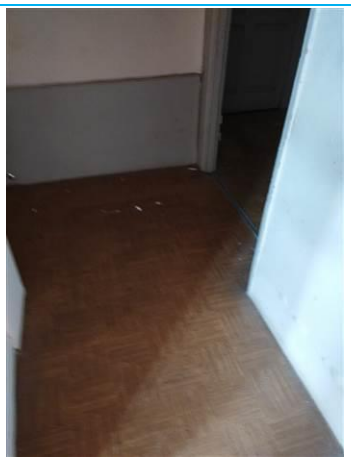
Matériaux : ZPSO-009
Prélèvement : P012
Description : Lès plastique imitation carrelage orange
Localisation : Rez de chaussée - WC Femme
Résultat : Absence d'amiante

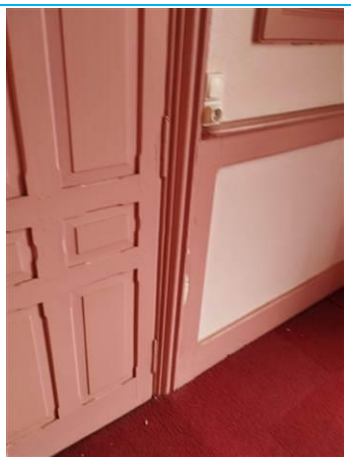
Matériaux : ZPSO-013
Prélèvement : P021
Description : Peinture enduit mur
Localisation : Rez de chaussée - Office
Résultat : Absence d'amiante

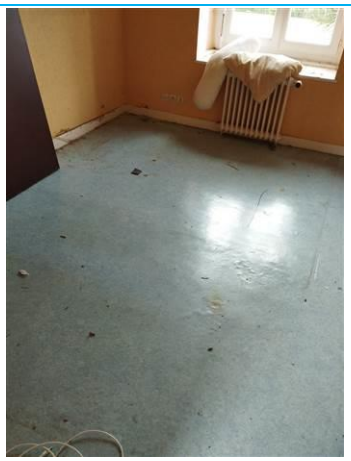
Matériaux : ZPSO-015
Prélèvement : P023
Description : Colle de moquette murale
Localisation : Rez de chaussée - Dégagement escalier 2
Résultat : Absence d'amiante

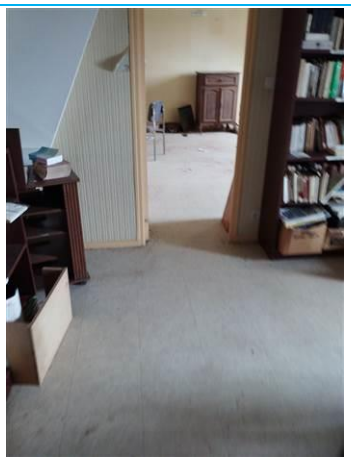
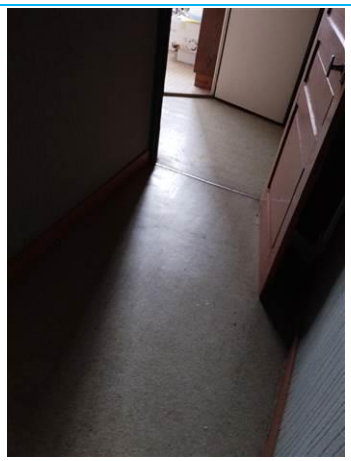
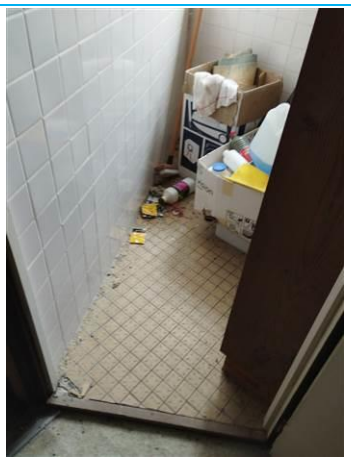
Matériaux : ZPSO-032
Prélèvement : P059
Description : Colle de carrelage 2*2 jaune
Localisation : 2ème étage - Douche
Résultat : Absence d'amiante

Matériaux : ZPSO-033
Prélèvement : P060
Description : Lès plastique rouge
Localisation : 2ème étage - Chambre 9
Résultat : Absence d'amiante

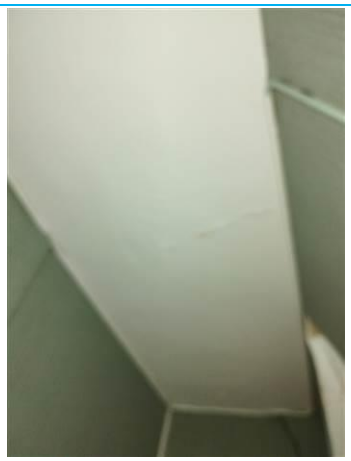
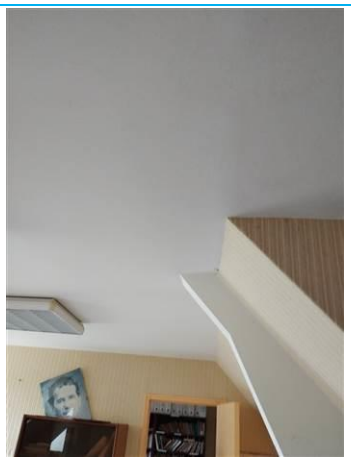
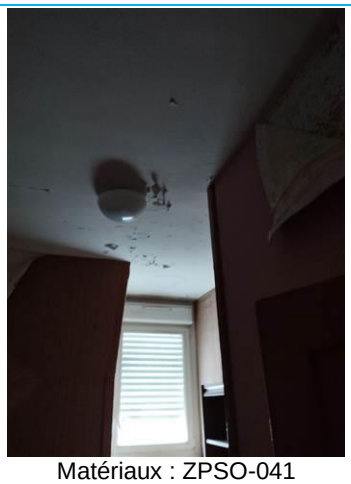
Matériaux : ZPSO-039
Prélèvement : P071
Description : Colle de moquette murale
Localisation : 2ème étage - Dégagement escalier 1
Résultat : Absence d'amiante

Matériaux : ZPSO-039
Prélèvement : P072
Description : Colle de moquette murale
Localisation : 2ème étage - Pièce 2
Résultat : Absence d'amiante

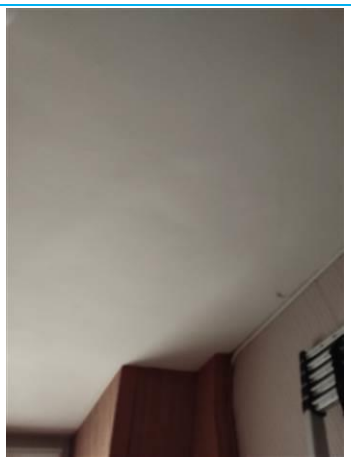
Matériaux : ZPSO-052
Prélèvement : P098
Description : Colle de carrelage
Localisation : Rez de chaussée - Office
Résultat : Absence d'amiante

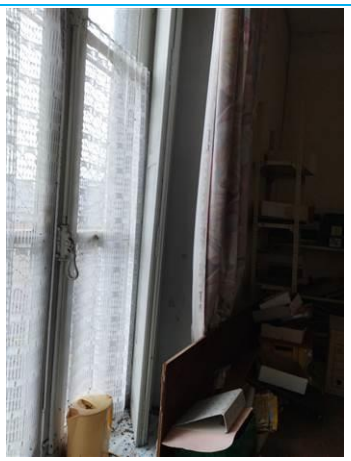
Matériaux : ZPSO-053
Prélèvement : P099
Description : Lès plastique imitation carrelage
Localisation : Sous-Sol - Rangement 2
Résultat : Absence d'amiante
