Pré-Rapport de repérage des matériaux et produits contenant de l'amiante à intégrer au Dossier Technique Amiante

Immeuble bâti objet du repérage :
01_02 LOCAUX TECHNIQUES
2 avenue du Professeur Jean Rouxel
44470 CARQUEFOU

Numéro d'affaire : 10480867
Référence du rapport : 10480867/S2.2.1.R
Rédigé le : 23/04/2021
Par l'opérateur de repérage : Thomas POIDEVIN
Date de la commande : 17/06/2020

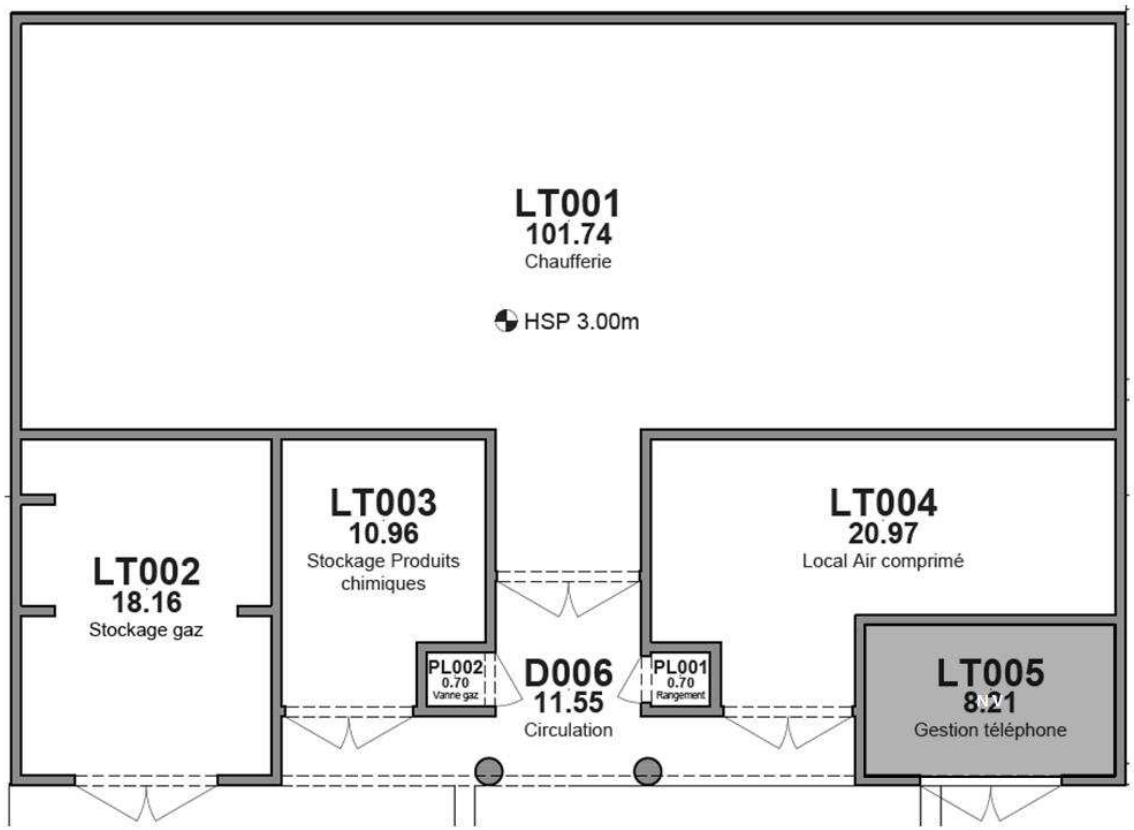
Planche de repérage (*la planche de repérage est indissociable du rapport)*		
Site : 01_02 LOCAUX TECHNIQUES	Adresse : 2 avenue du Professeur Jean Rouxel 44470 CARQUEFOU	Localisation : IUT LA FLEURIAYE / LOCAUX TECHNIQUES / RDC
Réalisé par : Thomas POIDEVIN	N° de planche : 1 / 2

Zones non accessibles	Motifs	Moyens d'accès à mettre en place par le donneur d'ordre
IUT LA FLEURIAYE / LOCAUX TECHNIQUES / RDC / LT005	Fermé : aucun moyen d'accéder à ce local lors de notre mission.,	Mettre à disposition les clés manquantes

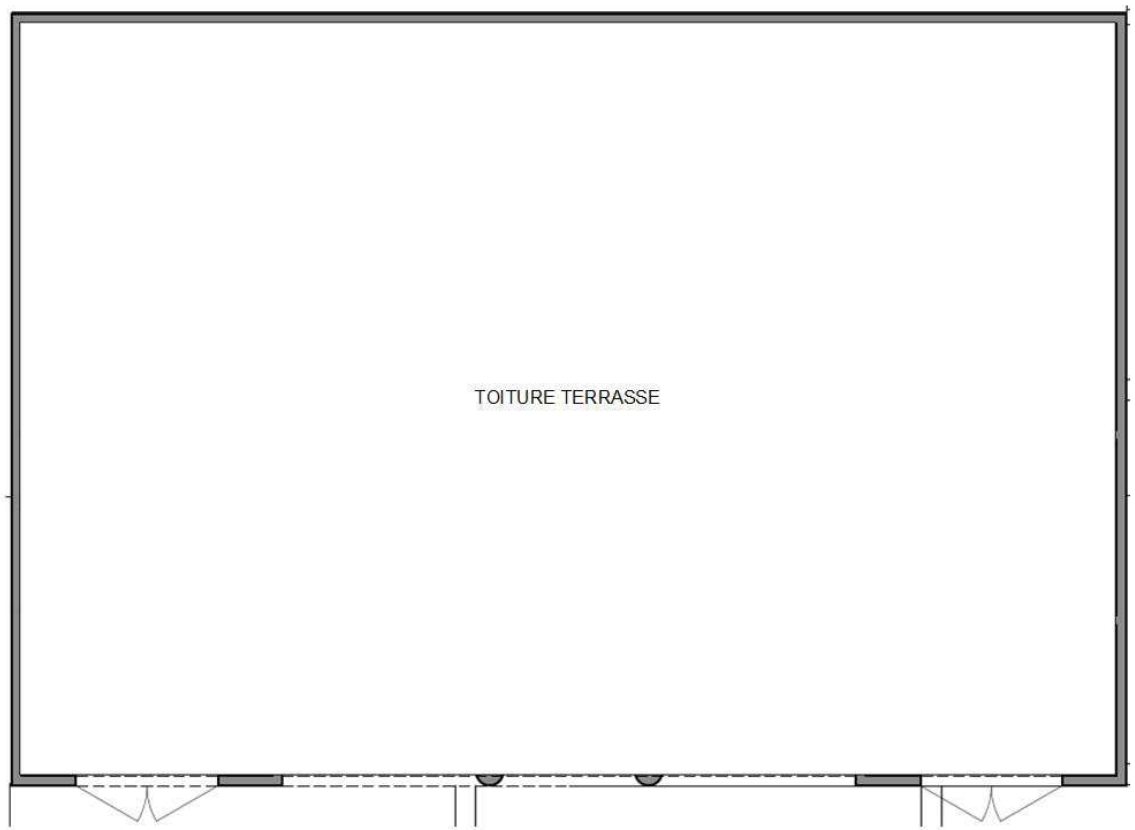
PLANCHE DE REPERAGE TECHNIQUE			LEGENDE	Situation du bien objet du repérage
Adresse	IUT DE NANTES Campus La Fleuriaye Locaux technique 2 Avenue du Pr Jean Rouxel 44470 CARQUEFOU		Px → Prélèvement n°X contenant de l'amiante Px → Prélèvement n°X ne contenant pas d'amiante Sx → Sondage suite à investigation approfondie destructive n°X NV Non visité	Matériaux et produits contenant de l'amiante :
TOITURE	Date visite	24/02/2021		
	Auteur	TP		
	N° dossier	10480867		
Plan/Elévation	Planche	2/2		
	Indice	0

Planche de repérage (*la planche de repérage est indissociable du rapport)*		
Site : 01_02 LOCAUX TECHNIQUES	Adresse : 2 avenue du Professeur Jean Rouxel 44470 CARQUEFOU	Localisation : IUT LA FLEURIAYE / LOCAUX TECHNIQUES / EXTERIEUR
Réalisé par : Thomas POIDEVIN	N° de planche : 2 / 2
