Rapport de repérage des matériaux et produits contenant de l'amiante à intégrer au Dossier Technique Amiante

Date(s) du repérage : le 24/02/2021

Immeuble bâti objet du repérage :
IUT La Fleuriaye
2 avenue du Professeur Jean Rouxel
44470 CARQUEFOU

Numéro d'affaire : 10480867
Référence du rapport : 10480867/S2.1.2.R
Rédigé le : 22/03/2021
Par l'opérateur de repérage : Thomas POIDEVIN
Date de la commande : 11/01/2021

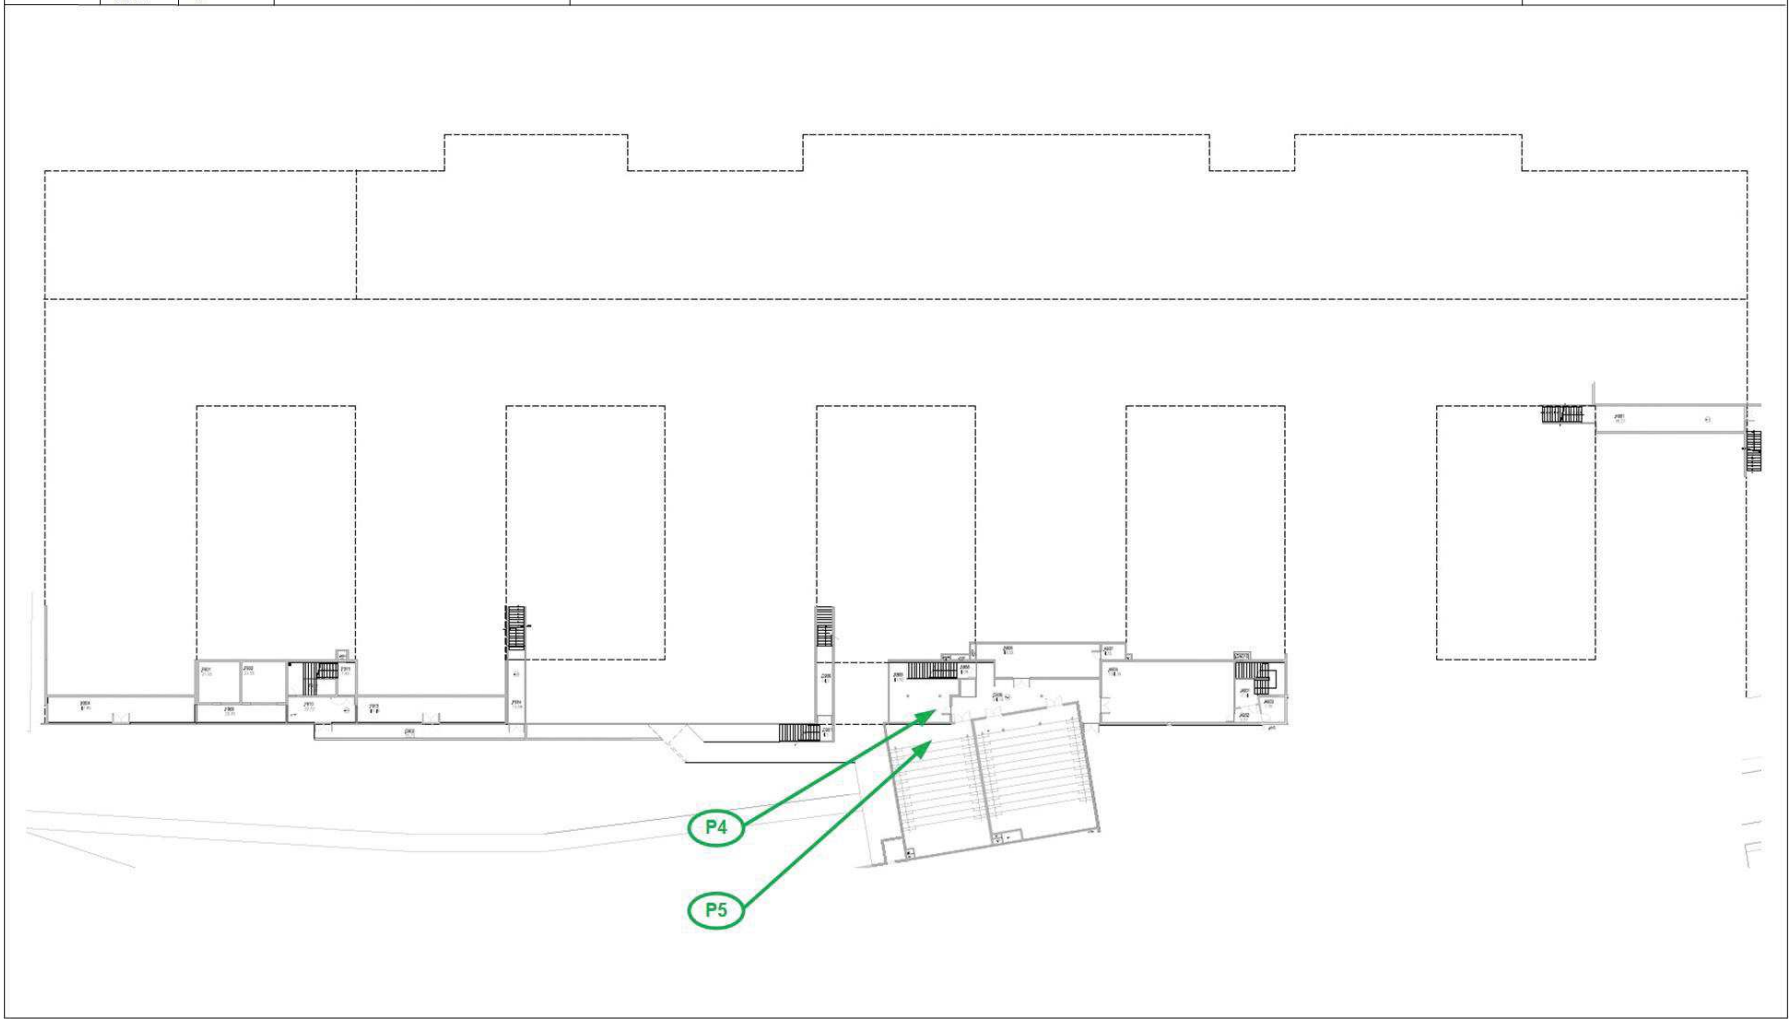
Planche de repérage (*la planche de repérage est indissociable du rapport)*		
Site : IUT La Fleuriaye	Adresse : 2 avenue du Professeur Jean Rouxel 44470 CARQUEFOU	Localisation : Bâtiment La Fleuriaye / R-1
Réalisé par : Thomas POIDEVIN	N° de planche : 1 / 4

PLANCHE DE REPERAGE TECHNIQUE			LEGENDE		Situation du bien objet du repérage
Adresse	IUT DE NANTES Campus La Fleuriaye 2 Avenue du Pr Jean Rouxel 44470 CARQUEFOU		Px	Prélèvement n°X contenant de l'amiante	Matériaux et produits contenant de l'amiante :
R-1	Date visite	24/02/2021	Px	Prélèvement n°X ne contenant pas d'amiante	
	Auteur	TP	Sx	Sondage suite à investigation approfondie destructiven°X	
	N° dossier	10480867	N V	Non visité	
Plan/Elévation	Planche	1/4			
	Indice	0

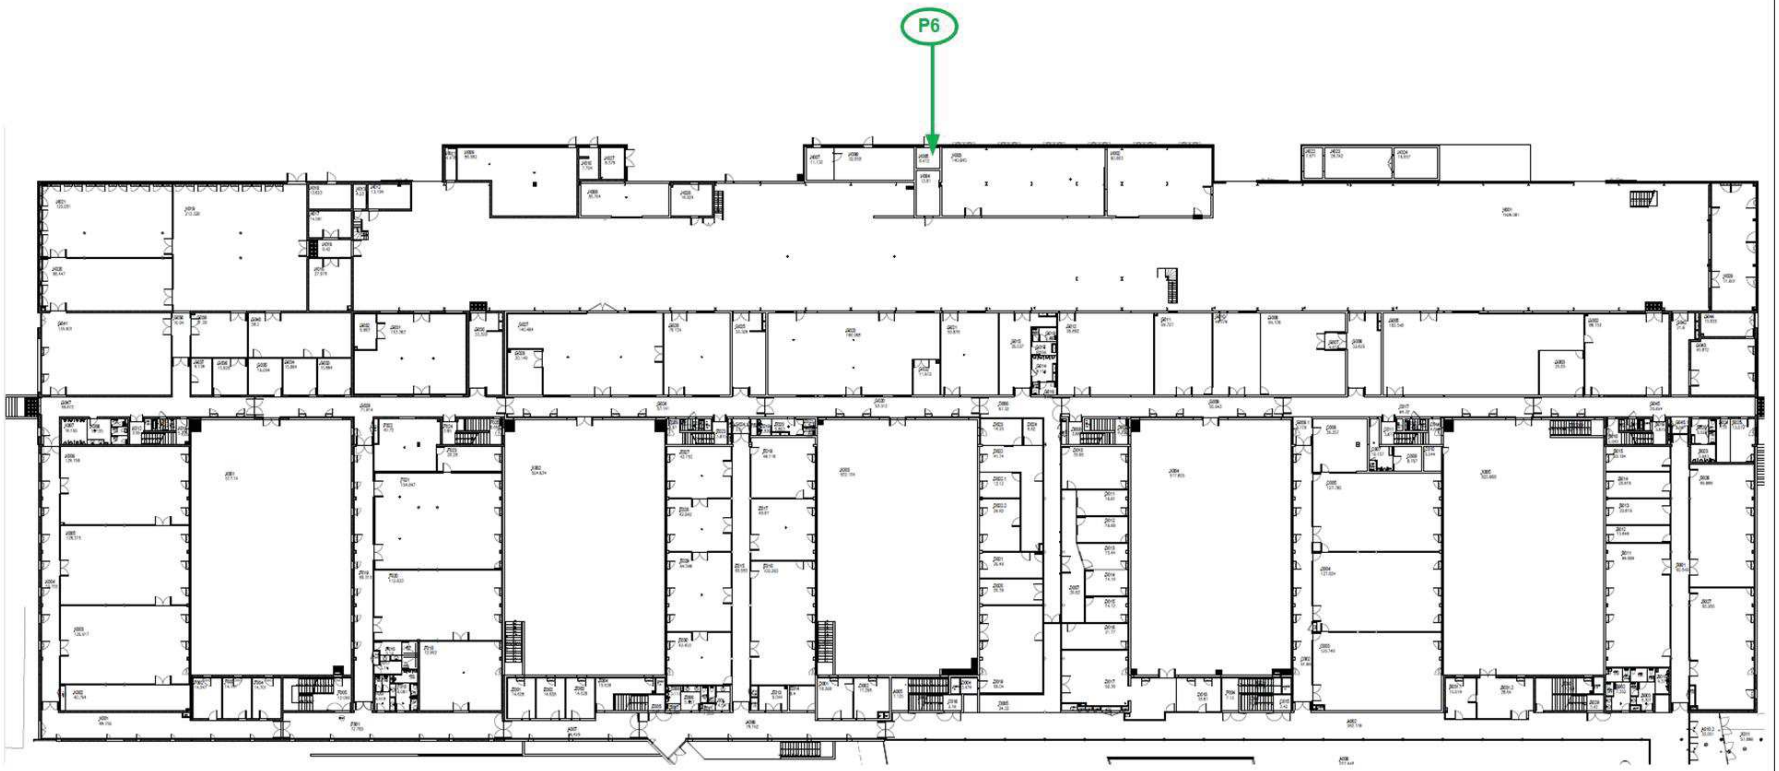
Planche de repérage (*la planche de repérage est indissociable du rapport)*		
Site : IUT La Fleuriaye	Adresse : 2 avenue du Professeur Jean Rouxel 44470 CARQUEFOU	Localisation : Bâtiment La Fleuriaye / RdC
Réalisé par : Thomas POIDEVIN	N° de planche : 2 / 4

PLANCHE DE REPERAGE TECHNIQUE			LEGENDE		Situation du bien objet du repérage
Adresse	IUT DE NANTES Campus La Fleuriaye 2 Avenue du Pr Jean Rouxel 44470 CARQUEFOU		Px	Prélèvement n°X contenant de l'amiante	Matériaux et produits contenant de l'amiante :
RDC	Date visite	24/02/2021	Px	Prélèvement n°X ne contenant pas d'amiante	
	Auteur	TP	Sx	Sondage suite à investigation approfondie destructiven°X	
	N° dossier	10480867	N V	Non visité	
Plan/Elévation	Planche	2/4			
	Indice	0

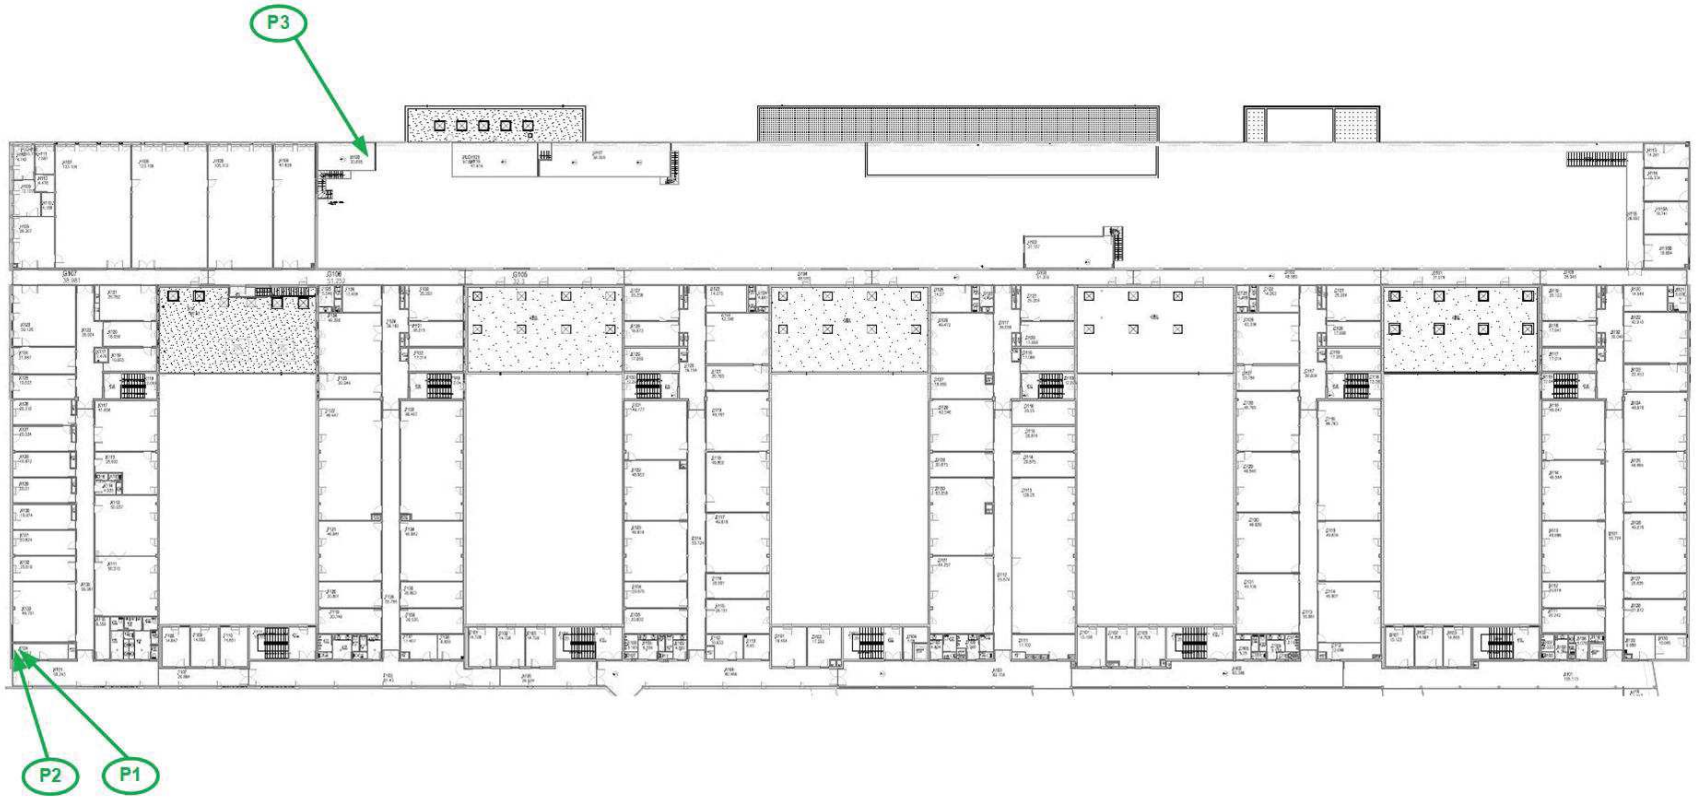
Planche de repérage (*la planche de repérage est indissociable du rapport)*		
Site : IUT La Fleuriaye	Adresse : 2 avenue du Professeur Jean Rouxel 44470 CARQUEFOU	Localisation : Bâtiment La Fleuriaye / R+1
Réalisé par : Thomas POIDEVIN	N° de planche : 3 / 4

PLANCHE DE REPERAGE TECHNIQUE			LEGENDE		Situation du bien objet du repérage
Adresse	IUT DE NANTES Campus La Fleuriaye 2 Avenue du Pr Jean Rouxel 44470 CARQUEFOU		Px	Prélèvement n°X contenant de l'amiante	Matériaux et produits contenant de l'amiante :
R+1	Date visite	24/02/2021	Px	Prélèvement n°X ne contenant pas d'amiante	
	Auteur	TP	Sx	Sondage suite à investigation approfondie destructiven°X	
	N° dossier	10480867	N V	Non visité	
Plan/Elévation	Planche	3/4			
	Indice	0

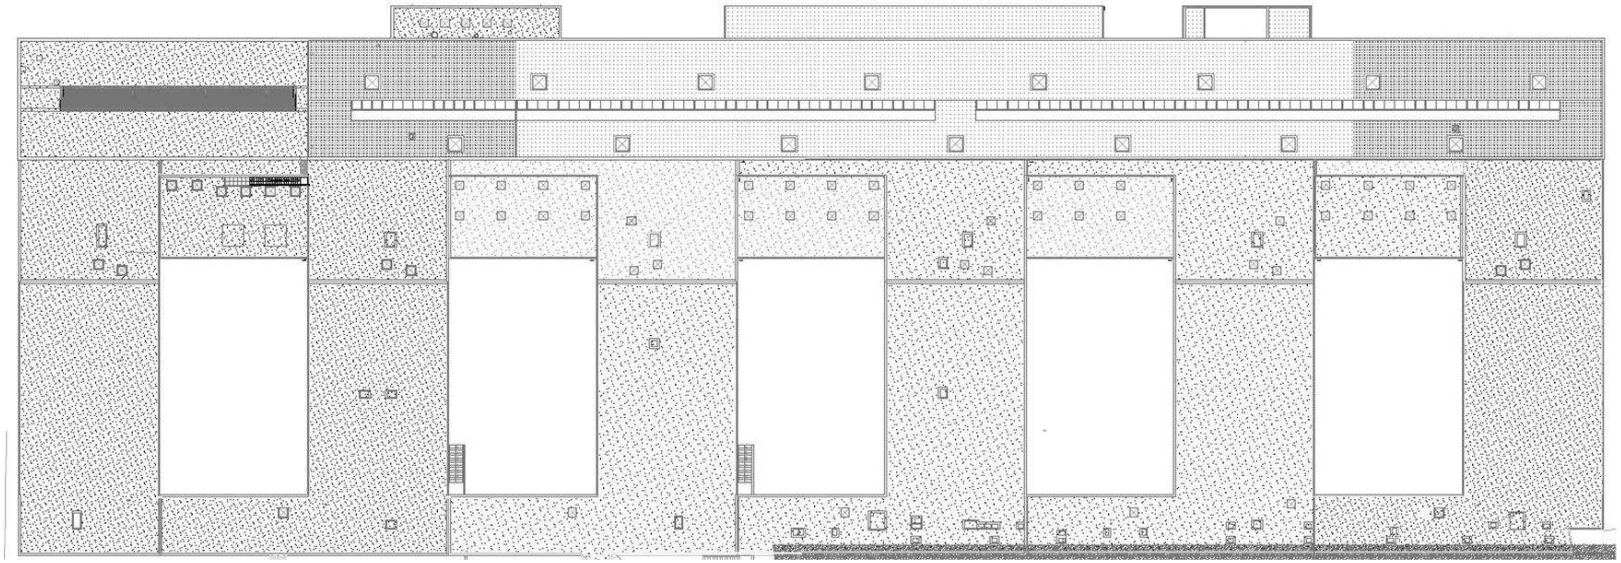
Planche de repérage (*la planche de repérage est indissociable du rapport)*		
Site : IUT La Fleuriaye	Adresse : 2 avenue du Professeur Jean Rouxel 44470 CARQUEFOU	Localisation : Bâtiment La Fleuriaye / EXTERIEUR / TOITURE TERRASSE
Réalisé par : Thomas POIDEVIN	N° de planche : 4 / 4

PLANCHE DE REPERAGE TECHNIQUE			LEGENDE		Situation du bien objet du repérage
Adresse	IUT DE NANTES Campus La Fleuriaye 2 Avenue du Pr Jean Rouxel 44470 CARQUEFOU		Px	Prélèvement n°X contenant de l'amiante	Matériaux et produits contenant de l'amiante :
TOITURE TERRASSE	Date visite	24/02/2021	Px	Prélèvement n°X ne contenant pas d'amiante	
	Auteur	TP	Sx	Sondage suite à investigation approfondie destructiven°X	
	N° dossier	10480867	N V	Non visité	
Plan/Elévation	Planche	4/4			
	Indice	0

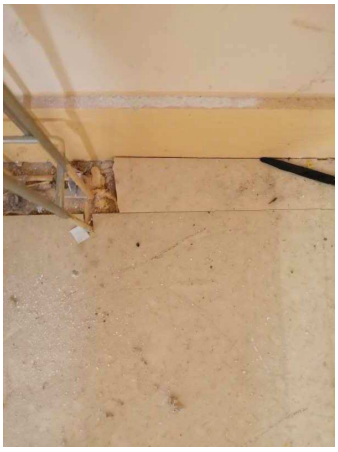
Prélèvement - P001 : Bâtiment La Fleuriaye / R+1 / K134 - Dalle de sol- (Absence d'amiante)

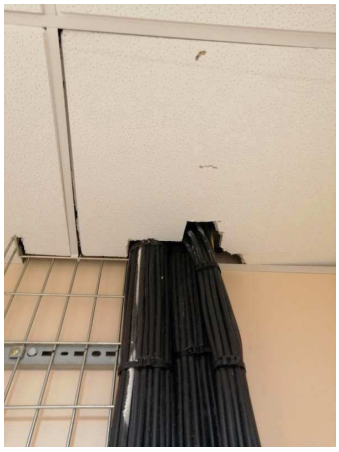
Prélèvement - P002 : Bâtiment La Fleuriaye / R+1 / K134 - Faux plafond- (Absence d'amiante)

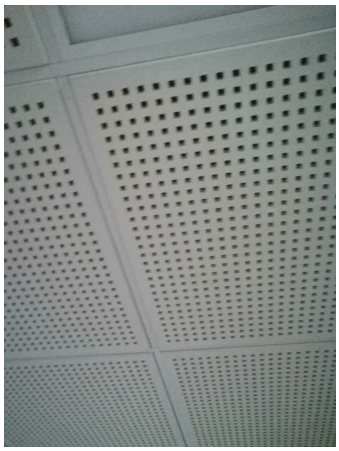
Prélèvement - P004 : Bâtiment La Fleuriaye / R-1 / A909 - Flocage- (Absence d'amiante)
