Rapport de Repérage des matériaux et produits contenant de l'amiante avant réalisation de travaux dans un immeuble bâti

Numéro de dossier : MA2502026084
Rapport édité le : 12/03/2025

7 Cours des Alliés
35000 Rennes

Repérage amiante avant travaux sur 4 ascenseurs 1150 Kg QUADRIPLEX 18 Nvx, paliers communs et 1 appareil monte-charge 1800 Kg ,20 Nvx. La machinerie ne sera pas impactée par les travaux.

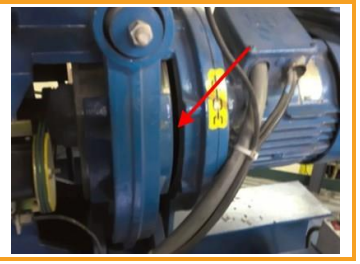
ZPSO020 : Frein d'ascenseur

Localisation	Continuité / Discontinuité	n° de sondage	Zone	Prélèvement effectué / Sondage et extension	Echantillon	Analyse	Photo
Machinerie		1	Garniture de frein	Oui 17ème étage - Machinerie : Garniture de frein	Identifiant: ZPSO020 Echantillon: MA2502026084/P031, réf. labo.: 24EK017185-031 MA2502026084/P032, réf. labo.: 24EK017185-032 Description: Frein d'ascenseur Composant de la construction: 7 - Ascenseurs, monte-charges et escaliers mécaniques - Matériels en machinerie Partie à sonder: Frein d'ascenseur Quantité estimée: 2 U Justificatif: Après analyse en laboratoire	Analyse: P031 Partie analysée par le laboratoire: - Matériau souple (fibreux) (beige) : Présence d'amiante	
		2	Garniture de frein	Oui 17ème étage - Machinerie : Garniture de frein	Identifiant: ZPSO020 Echantillon: MA2502026084/P031, réf. labo.: 24EK017185-031 MA2502026084/P032, réf. labo.: 24EK017185-032 Description: Frein d'ascenseur Composant de la construction: 7 - Ascenseurs, monte-charges et escaliers mécaniques - Matériels en machinerie Partie à sonder: Frein d'ascenseur Quantité estimée: 2 U Justificatif: Après analyse en laboratoire	Analyse: P032 Partie analysée par le laboratoire: - Matériau souple (fibreux) (beige) : Présence d'amiante

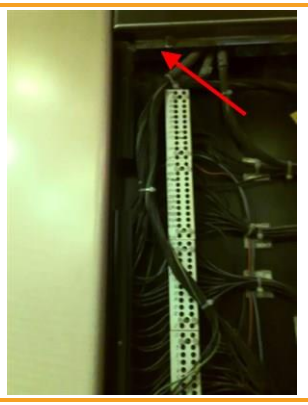
ZPSO021 : Frein d'ascenseur

Localisation	Continuité / Discontinuité	n° de sondage	Zone	Prélèvement effectué / Sondage et extension	Echantillon	Analyse	Photo
Machinerie		1	Monte charge	Oui 17ème étage - Machinerie : Monte charge	Identifiant: ZPSO021 Réf. échantillon: MA2502026084/P033 Réf. laboratoire: 24EK017185-033 Description: Frein d'ascenseur Composant de la construction: 7 - Ascenseurs, monte-charges et escaliers mécaniques - Matériels en machinerie Partie à sonder: Frein d'ascenseur Justificatif: Après analyse en laboratoire	Analyse: P033 Partie analysée par le laboratoire: - Matériau de type peinture (gris) ; matériau semi-dur (gris) : Absence d'amiante
